消防研究所報告

2022年11月

2021年7月熱海市土石流災害における捜索救助活動の技術支援と課題

土志田 正二・新井場 公德

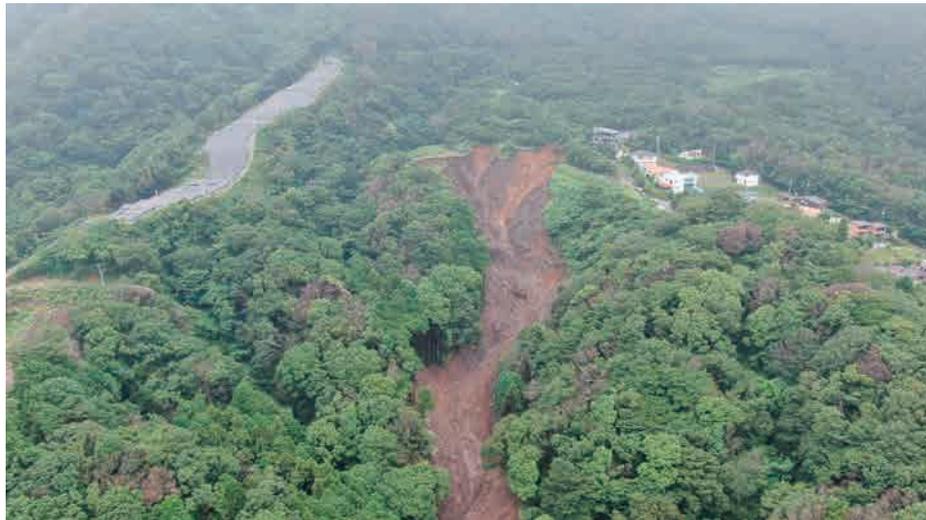
図 2-1 離着陸場所 A から運用、崩壊源頭部 (滑落崖) を撮影 (空撮日: 7月5日)

図2はドローン空撮画像を示したものである。図2-1は離着陸地点Aから運用し、土石流の源頭部（滑落崖）を撮影したものである。図2-1では、崩壊の分布や規模、土砂が谷に沿って流下していることがわかる。図2-2はドローン離着陸地点Bからドローンを運用し空撮したものであり、土石流の中流部から下流部に向けて撮影している。図2-2から土石流により被災した家屋の様子がわかる。地点AとBの間は約1kmの距離があり、その区間の一部ではドローンの飛行ができずオルソ画像の作成ができなかった。図2-3は離着陸地点Dから運用し、土石流の最下流部付近から上流部に向けて撮影したものである。図2-3より、土石流が上流よりどのような経路で流下してきたかを一望できる。図2-1～3のように、土砂災害現場におけるドローン空撮画像は災害状況の把握に有用であるが、斜め写真は角度によって大きさや形状が実際とは異なって見える場合も多いため注意が必要である。

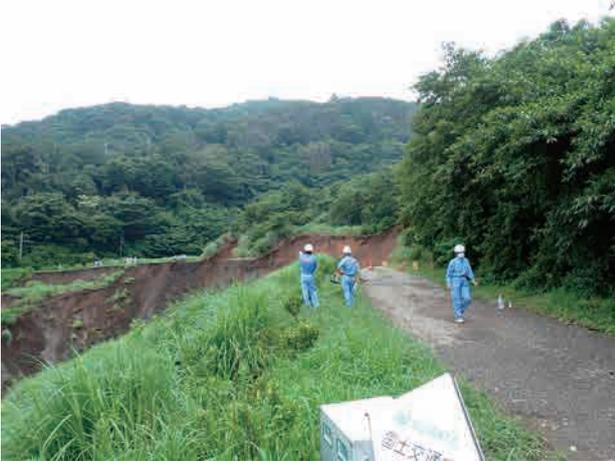
図 3-1 崩壊源頭部（滑落崖）〔撮影日時〕7/6 12:13]

次に、地上でおこなった現地踏査の写真を図3に示す。（撮影場所は、図1に記載）。図3-1は、崩壊源頭部（滑落崖）の写真である。今回の土石流災害では、崩壊源頭部への移動は道路が通じていたため容易であった。図3-2は、静岡県が設置した崩壊源頭部を対象とした監視カメラである。この監視カメラを用いて24時間動画配信が行われており、再崩壊の監視が行われていた。図3-3は市道（伊豆山神社線）上流の土砂たまり（1箇所目・後述）であり、周囲は土砂が厚く堆積しているため、遠方から目視するしかできなかった。図3-4、3-5は市道にある左岸側におかれた消防の現地指揮所（東京都隊）周辺である。写真ではわからないが、泥が厚く堆積し簡単に腰まではまる状態であった。図3-5は土砂の堆積部末端で長靴が深く泥にはまった写真である。図3-6は、被災地中流部の土砂たまり（2箇所目・後述）である。平らに見える場所は、元は住宅があった場所であり、泥が厚く堆積しているため歩行は困難である。

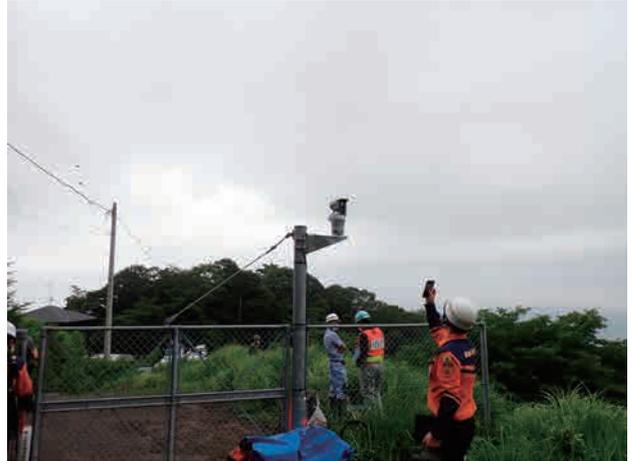
図 3-2 崩壊源頭部の監視カメラ [7/5, 15:00]

今回の土石流災害においては、崩壊源頭部へのアプローチが容易であった。土砂災害の二次災害の危険性を考える上で、崩壊発生場所の再崩壊は最も注意すべき現象の一つであるが、今回の災害では静岡県危機管理部が7月4日早朝より崩壊源頭部の目視確認ならびに設置型カメラによる24時間監視し、下流の捜索救助活動の安全の確保を行った。我々が活動していた期間では、早朝（朝6時を目途）に崩壊源頭部での安全確認がとられてから、捜索救助活動を開始するという方針が立てられていた。

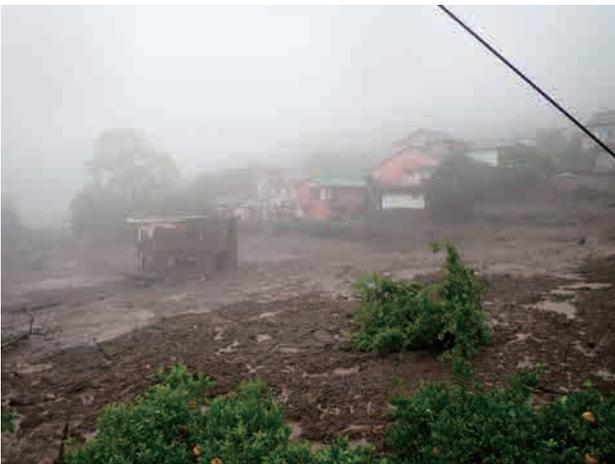
図 3-3 市道上流の土砂たまり [7/4 6:37]

7月3日晩に熱海市消防本部庁舎内に設置された活動機関（消防・警察・自衛隊・海上保安庁、県ほか）の合同調整所で行われた活動調整会議（図3-12）において、2箇所目の土砂たまりの安全性確認の依頼があった。翌朝、左岸側の現地指揮所（東京都隊）上流の土砂たまり（図3-3）を調査したところ、土砂たまり周辺で溜水している（土砂ダムを形成している）様子はなく、RC造の建物で支持されており、上流からの水も水路が確保され問題無く流れている状態であったため、この土砂たまりが突然大きく崩れて下流を襲うといった切迫した危険はないと判断し、緊急的な懸念が無いことを伝えた。ただし、今後の雨や川の水位変化などには注意が必要で、監視員を配置するべきこと、川の流量と濁りに注意することを提案した。また、2箇所目の土砂たまり（図3-6）も同様であり、右岸側の現地指揮所（神奈川県隊・静岡県隊）に緊急的な懸念が無いことを伝え、これらの情報を警視庁隊長、自衛隊指揮官にも現場で直接提供した。

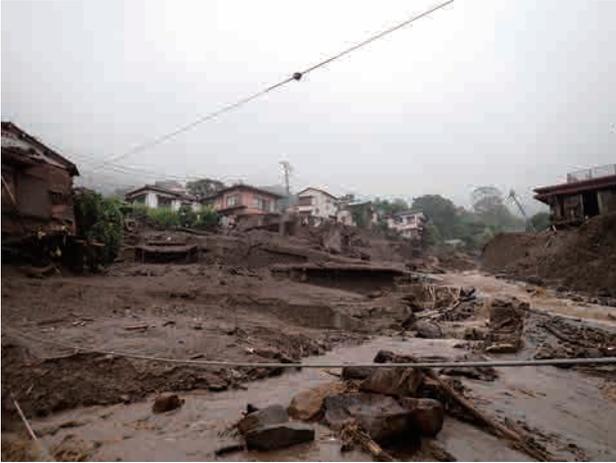
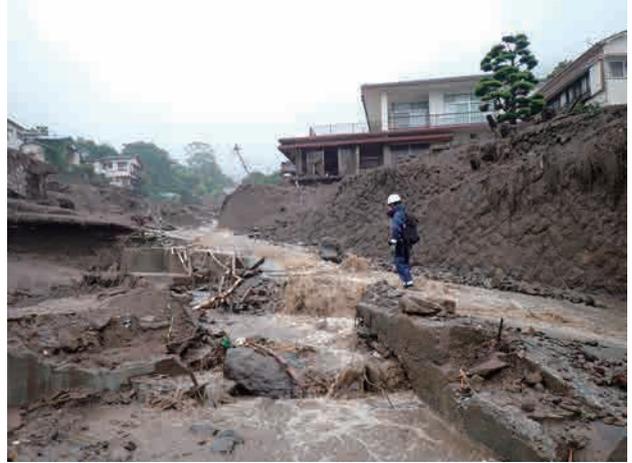
図 3-7 被災地中流部の住宅跡 [7/4 16:12]

図 3-8 被災地中流部の道路 [7/4 16:14]

図3-7、3-8は、被災地中流部の住宅地ならびに道路である。水が流れて川のように見えるのが元の道路である。本来、この地域では上流からの水は地下の暗渠に流れていたが、暗渠が土砂により塞がれたことにより水が地表を流下していた。図3-9は新幹線線路下の写真である。泥の付き方を見る限り、ほぼ線路の高さまで土石流が流れていたことがわかる。また、土砂が堆積しておらず、線路も破壊されていなかったことから、今回発生した土石流は水分量の多い土石流であったことが推測される。図3-10は新幹線の下流に位置する在来線線路下である。地表の水の

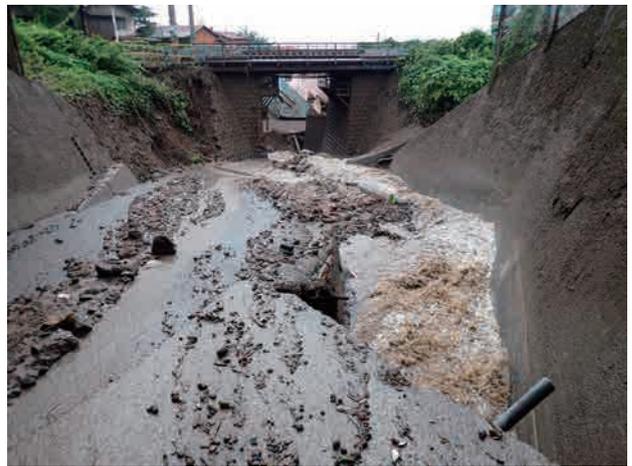
図 3-10 在来線線路下 [7/4 16:05]

ほか暗渠からの水も合流し、水量が多く流れていた。図3-11は逢初橋周辺の捜索救助活動現場の写真である。この地域は図3-10の在来線線路下の道路から大きく南に屈曲しており、土石流によって流されてきた土砂や倒壊家屋が多く堆積していた。

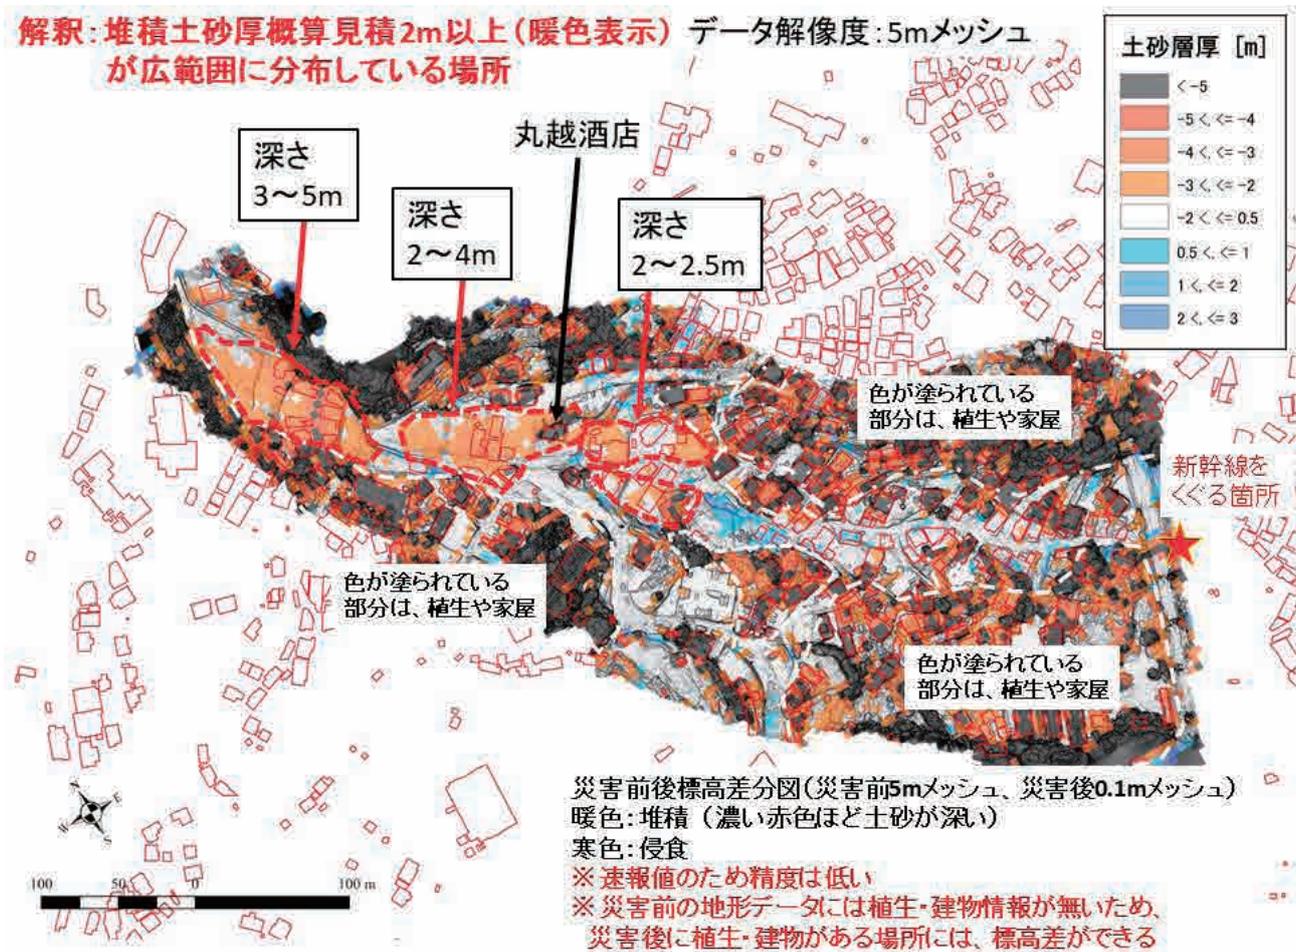
図9 土砂層厚分布図(速報)(7月8日合同調整所提供・一部後日修正)

また、ドローン空撮情報から数値標高モデル（DEM：Digital Elevation Model）と既存の災害前の数値標高モデルを比較し、その差分値を算出した（図9）。この作業は技術支援から消防研究センターに戻った後に研究室で行い、合同調整所に7月8日に提供した。崩壊前から崩壊

後の値の差分を算出しているため、正の値が侵食、負の値が堆積を示す。比較に用いた災害前の数値標高モデルは国土地理院基盤地図情報5mメッシュデータである。今回ドローン空撮画像から作成した数値標高モデルは、位置合わせの精度に問題があるため、数十cm単位の議論を行うことは難しいが、全体的な土砂の堆積傾向を把握することができる。ただし、国土地理院の数値標高モデルは植生・建物下の地形を示した数値地形モデル(DTM: Digital Terrain Model)である一方、ドローン空撮画像から作成された数値標高モデルは植生・建物の地形を示した数値表層モデル(DSM: Digital Surface Model)のため、両者を比較した場合には植生・建物がある地域ではその差、つまり実際に土砂が堆積していない地域でも災害前から植生・建物があり変化のない地域では土砂が堆積しているように見えることに注意しなければならない。今回は特に重機が必要となると思われる堆積土砂が層厚2mを超える場所を表示するように作図し、合同調整所に提供した。

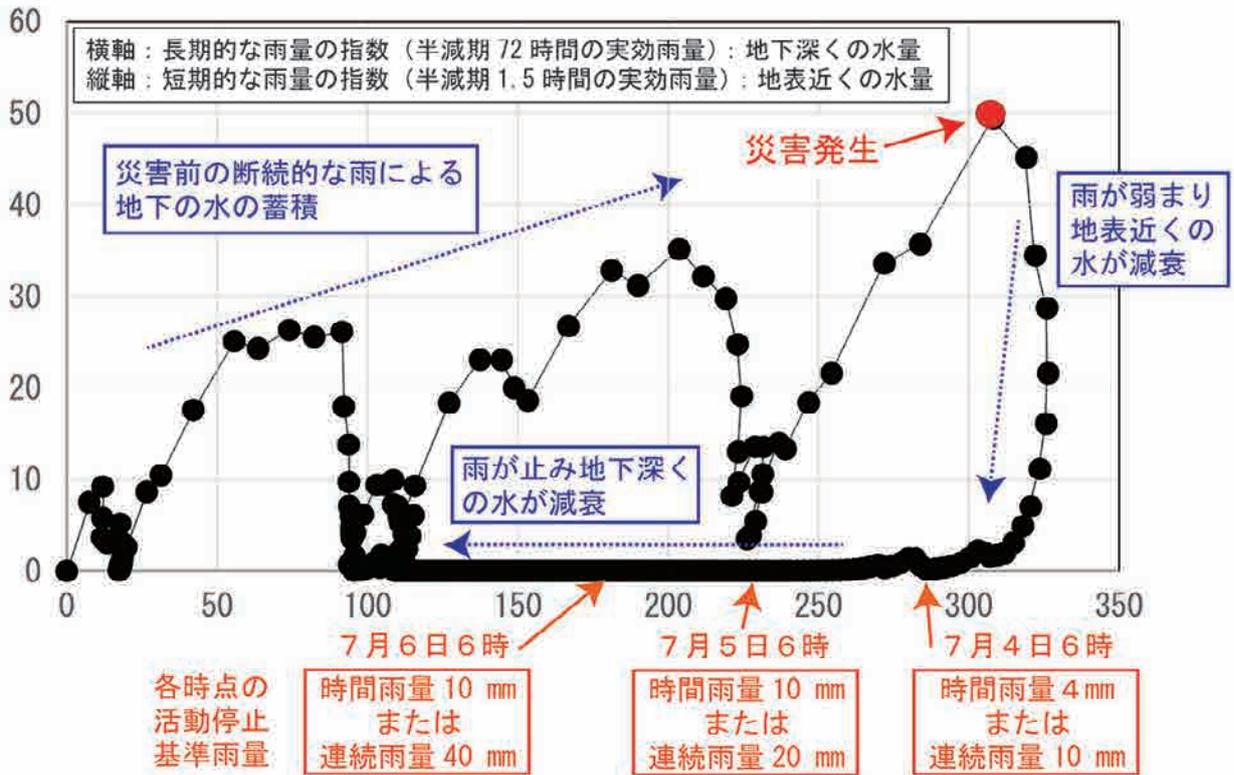
図10 降雨による活動停止基準の提案

活動停止の雨量の基準の決め方は定式化されたものはない。これまで筆者らは、災害発生時の雨量の特徴を踏まえて提案してきた。この災害では次のように考えた。図10は、現場に最も近いアメダス網代の各時刻の降雨データをグラフ化したものである。横軸は長期的な雨量の指数(半減期72時間の実効雨量)で地下の深い場所の水量の指標である。縦軸は短期的な雨量の指数(半減期1.5時間の実効雨量)で地表近くの水量を表している。当初は原点にあったが、雨の強まり/弱まりとともに波打ちながら徐々に右方向(地下深くに水が蓄積される)に移動し、また徐々に雨が強まったことにより、上方向にも移動していく(これは災害が発生するときの典型的な雨量パターンである)。災害発生時の雨量は右上の点であった。その後も数時間地下深くの水量は増加したものの、降雨の停止とともに、地下深くの水量及び地表付近の水量ともに減少を始めた。災害

発生時の雨量条件を見ると、縦軸の値が、過去に全国で発生した集中豪雨による崩壊・土石流に比べて低いことが特徴的で、地下深いところの水量の蓄積の効果が高い現象であると理解できた。

7月4日早朝の活動開始の時点の雨量の条件は図右下の矢印のあたりであった。このとき、地下深くの水が主要な災害誘因であるという先の理解に基づき、図の横軸に対する警戒が重要であると考えた。ただし、短期的な強い雨により、現状水が流れている場所が崩れて小規模な土石流が発生することも考慮する必要があるとも考えた。そこで、災害発生時と検討時の横軸の差の40ミリを一つの基準と考え、むき出しになった地盤に雨が全て深くに浸透するという危険側の仮定及び退避時にぬかるみを離脱する困難さを考慮し、10倍の安全を見て時間雨量4ミリと設定した。また、長い雨による地下水の累積に対する備えとして、連続雨量10ミリと設定した。

その後、データ上の地下水の順調な減衰に対応した地表を流れる水の減水があったため、図に示したとおり、徐々に活動停止基準雨量を緩和した。すなわち、7月5日には、

長期降雨の影響の減衰を踏まえて、時間雨量を10ミリ・連続雨量を20ミリとした。7月6日には、さらに、今回の災害が特殊な盛土の長期降雨による崩壊であるということが明らかになってきたため、再崩壊の可能性は低いと判断し、渓流内の二次的な土砂移動だけに注意を要すると考えて連続雨量40ミリまで活動停止基準を拡大した。
