第28回消防防災研究講演会資料

第 28 回 消防防災研究講演会

「大船渡市における大規模林野火災」

大船渡市大規模林野火災における消防研究センターの調査活動について

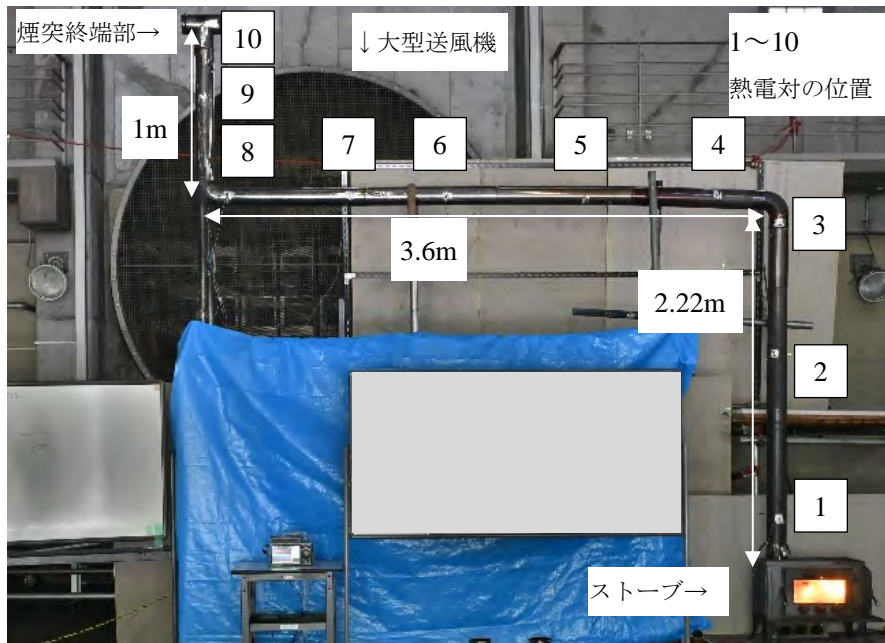
写真7 燃焼実験の状況

現場と同様の煙突構成とした上で薪ストーブを燃焼させ、大型送風機による送風下で煙突終端部から火の粉の発生を確認することを目的とし、併せて燃焼状況の確認のため、煙突の温度を熱電対及び熱画像直視装置を用いて測定した。複数の燃焼実験を行ったが、ここではその中でも特に重要な位置づけとなる一定の風速下における燃焼実験、煙突内の堆積物への着火試験及び火の粉の着火試験について記載する。

実験には建物内で使用されている薪ストーブと同型のものを用いた。煙突は建物内のものを借用し、煙突終端部の形状はT型のものを使用した。また、比較検討のため、市販されていたH型、陣笠の煙突終端部も使用した。燃料として使用した薪は、現場で使用されていたものに加え、新たに購入した薪を併用した。実験条件として、燃焼の強さを弱、中、強の3段階に設定し、吸気口の開口度合いを閉鎖、開放、薪の継ぎ足しを想定した急に開放させる3段階を想定した。さらに、大型送風機を使用して煙突終端部の周囲の風速を1m/s、7m/s、10m/sの3段階にして実施した。また、T型とH型の煙突終端部に対する風向きを、煙突に対し垂直方向（以下「直交」という。）と平行方向（以下「平行」という。）の2種類を設定した（写真7、8、表1参照）。

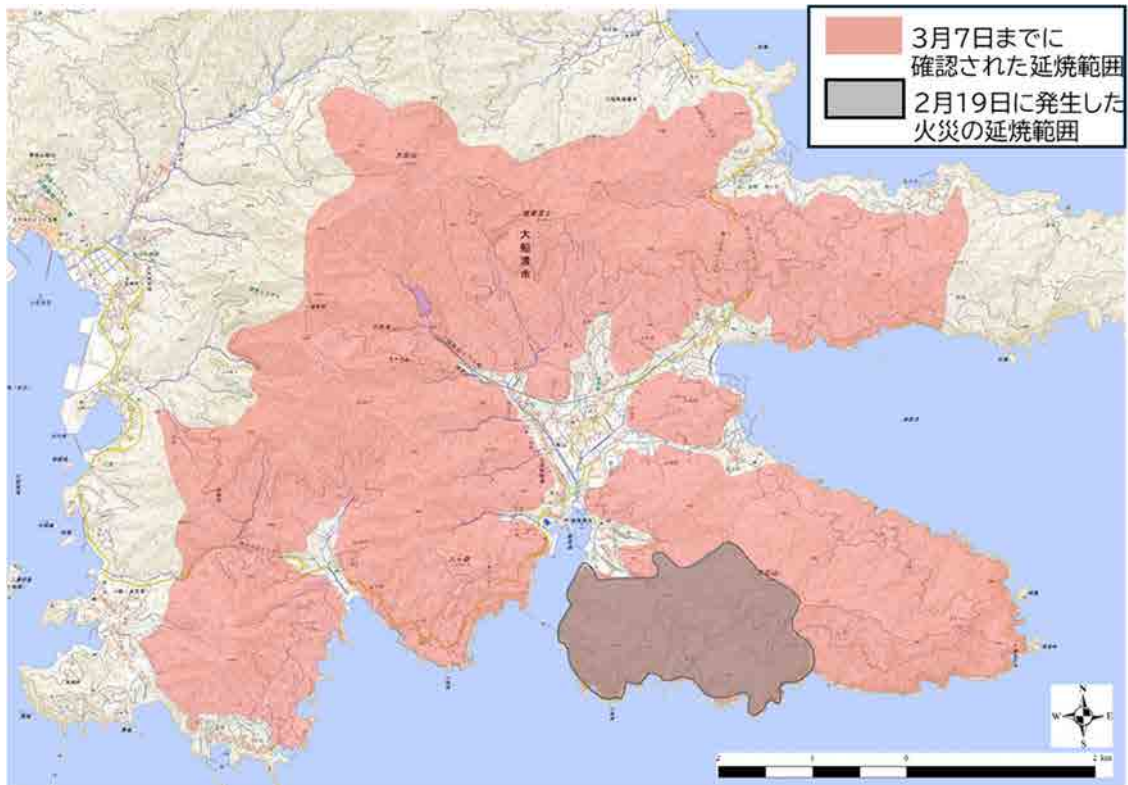
図2 最終的な延焼範囲

まず 2 月 19 日に発生した林野火災は 2 月 26 日の時点で鎮圧状態であったこと及び残火確認も進んでいたことから、2 月 26 日時点での延焼範囲を大船渡地区消防組合消防本部の調査情報を元に確定させた。次に前述した航空隊と地上部隊の情報をもとに 2 月 26 日から発生した林野火災の延焼範囲を確定させた。ただし、2 月 19 日からの火災の延焼範囲内にも焼損していない場所は点在しており、2 月 26 日以降に飛び火によると見られる煙が確認されていることは付言しておく。このような手法により隣接する複数火災の延焼範囲を確定させることが可能となったが、境界の不明瞭さや重複する情報により作業には多くの時間を要した（図 2 参照）。

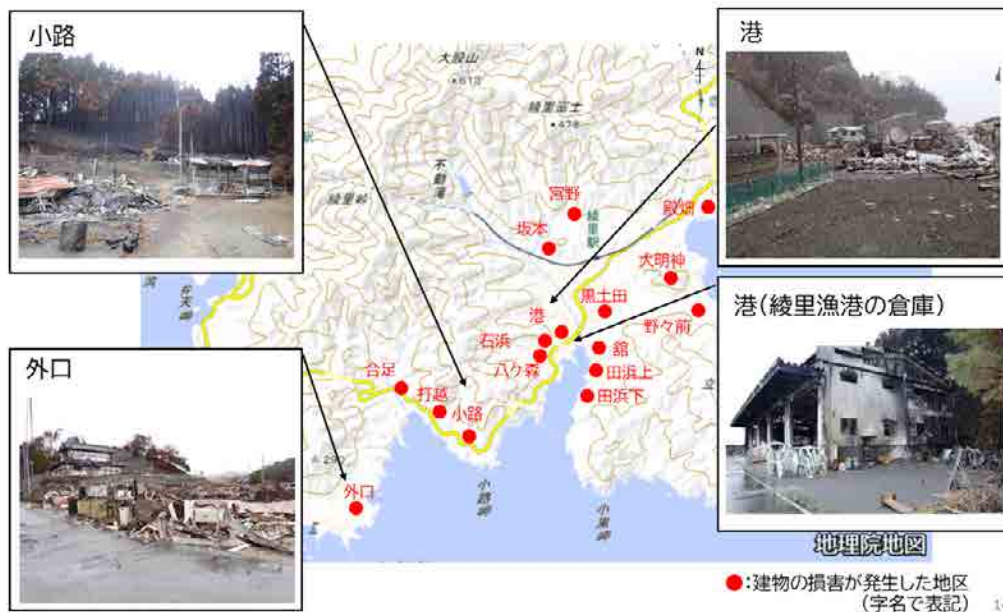
図3 損害を受けた建物の分布

損害調査の実施に際し、避難指示はすでに解除されていたものの、建物が焼損していることから現地で立ち会える住民は限られていた。このような状況の中で岩手県内消防応援隊、岩手県警察本部及び大船渡市の協力を得られたことは迅速かつ円滑に損害調査を行うためには非常に重要であった（図3、表2、3、写真13、14参照）。

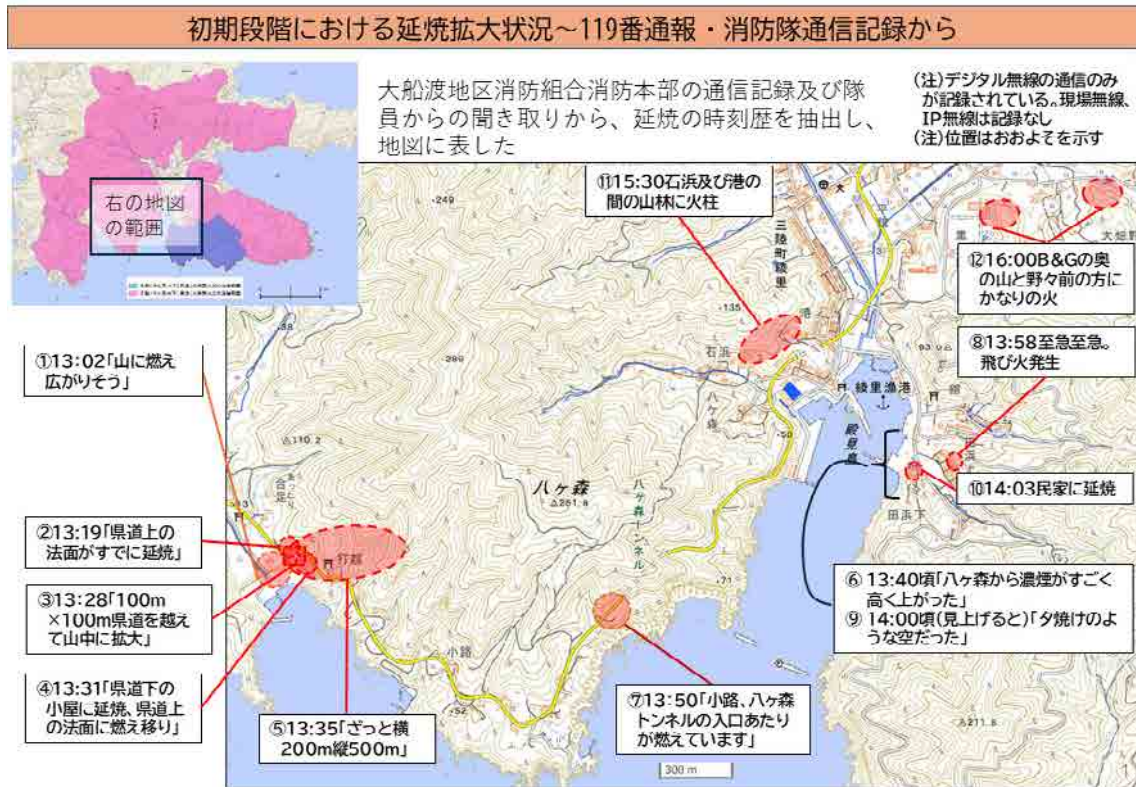
火元から湾をはさんで東へ約3kmの田浜地区では、13時40分頃に火元から東約1.2kmの八ヶ森から濃煙があがったこと、13時58分には田浜地区で飛び火発生の至急報が入っていること、14時03分には民家への延焼があったことなどが明らかになった。隊員の話によれば、西南西の風が吹いていたこと、また、「（見上げると）夕焼けのような空だった」とのことである。このほか、綾里駅西の丘陵、大明神の丘陵などでも飛び火による延焼が発生したことが記録されている。

これらの通信記録をまとめると2月26日の延焼拡大が急激であったことがわかる（図4参照）。

図4 通信記録等による火災初期の延焼状況（丸数字は時刻上の順序を表す）

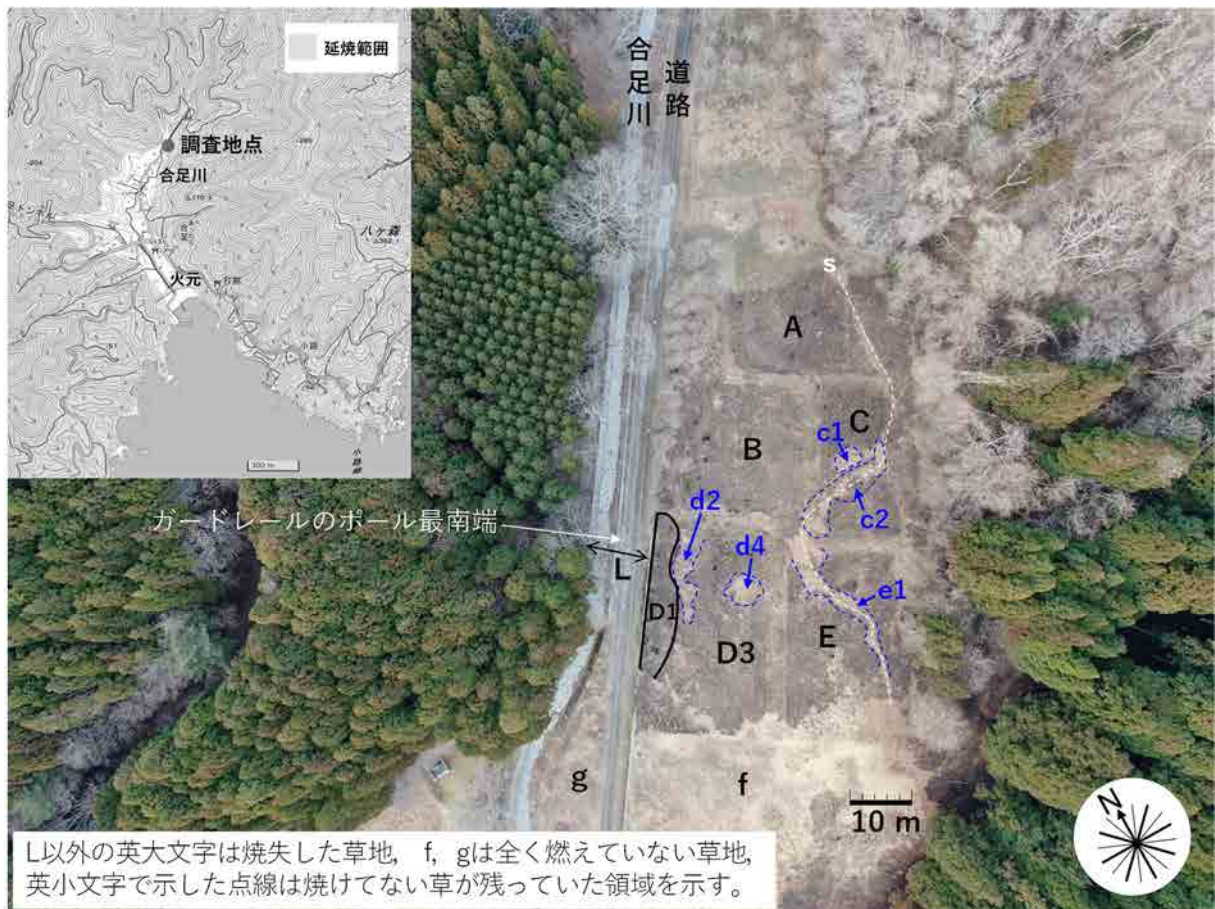
2025年2月26日に大船渡市赤崎町合足^{あたり}地内で発生した火災は3,370 haを焼失する大規模な林野火災となり、222棟の建物が被害を受けた^り。この火災では2月27日の朝方、合足川沿いの集落最北端のすぐ北側（写真1）で、この川の東側に位置する山林火災がその西側に隣接する草地に延焼し、さらに道路と川を越えて西側の山林に延焼したという証言を、2025年3月18日の現地調査時に消防職員から得た。

この時の現地調査では、写真1に点線で示したように焼失した草地内には焼け残った場所が複数あることが分かった。草地内で西の山林に最も近いD1領域は焼失しており、仮にD1内の火災からの放射、対流、接炎で西側の山林に延焼したのであれば、D1に近接するd2領域の草は西の山林よりも容易に少なくとも放射では燃えるはずである。であればd2が焼け残るのは不自然であり、草地から西の山林への延焼は、飛び火^{注1}が原因ではないかと考えていた。

写真1 調査地点の空撮写真と地図：地図内の延焼範囲は参考文献2)に基づく。地図は国土地理院地図を加工。（空撮写真撮影：消防研究センター 土志田正二氏、撮影日：2025年3月18日）

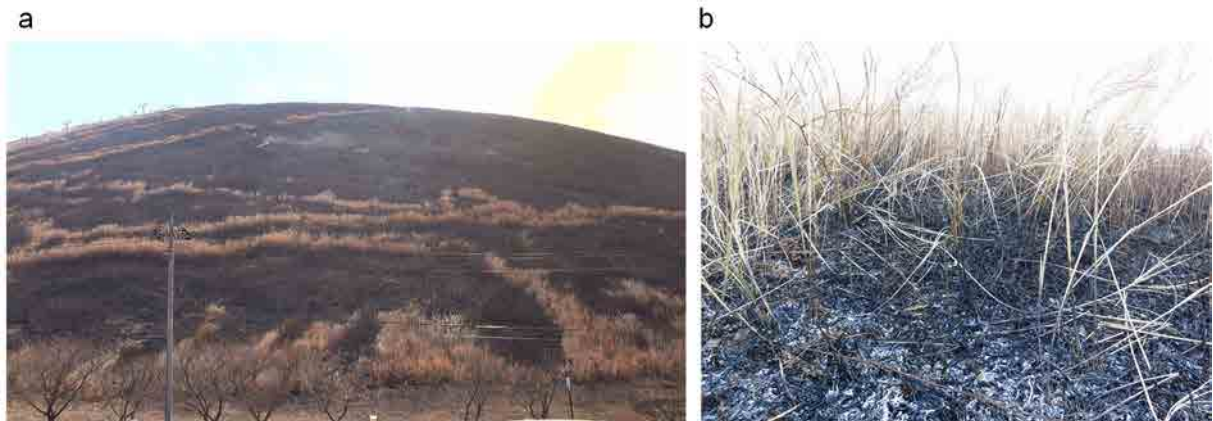
ここで、延焼中の草原で草が焼け残ることはある。写真2(a)は、主に山裾から火が着けられ山頂に向かって延焼した山焼きの直後の写真である。草は主にススキである。この山焼きでは、延焼中に火災前線の火炎が同時期に小さくなったり消えたりしたかのように見え、しばらくすると再び火災前線が現れ延焼が再開するということを何度か繰り返した。このような場所の焼け跡には、写真に示すように筋状に草が燃え残っていた。草が燃え残った場所では写真2(b)に示すように、地表面の草は焼けていた。しかし燃え残ったまま立った草、あるいは燃え残ったまま倒れた草は、地表近くのみが焼け、それよりも上部はほとんど焼けていなかった。

写真2 山焼き直後の様子 (a)全景、(b)焼け残った場所

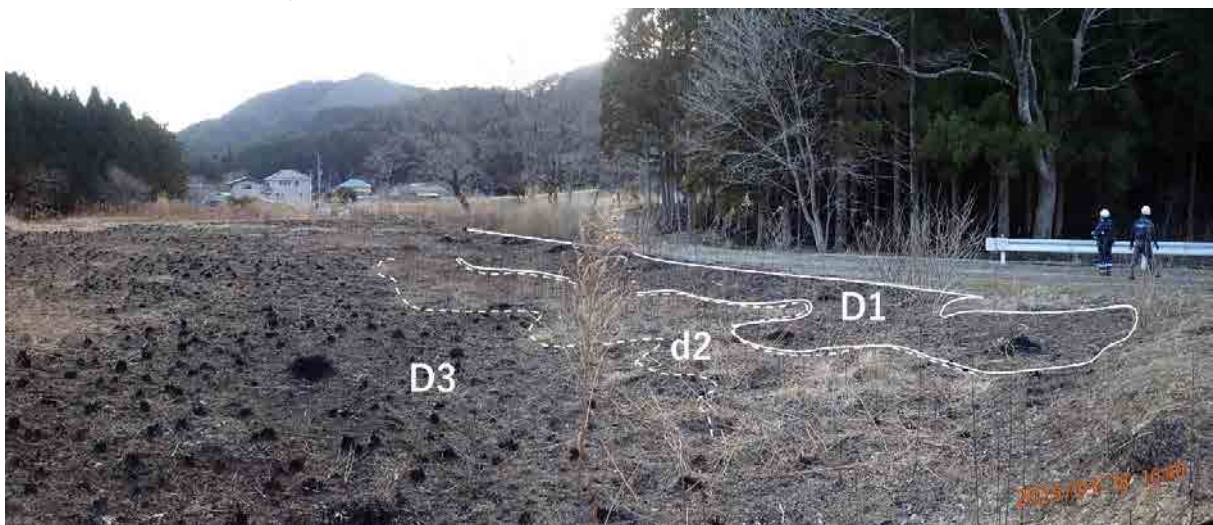
一方、本火災のd2領域内の場合、ススキは叢生した茎の下部のみが黒く焼け残り、その上部は残っていなかったが、セイタカアワダチソウである可能性が高い枯れた草^{注2)}（以下、草Aと記す）は、写真3に示すように、その赤茶色っぽい茎が複数、地表部から上部まで焼けてないように見える状態で立っていた。この状況は、上述の山焼き時に観察した焼け跡とは様子が異なる。

写真3 D3から西側の山にかけての様子

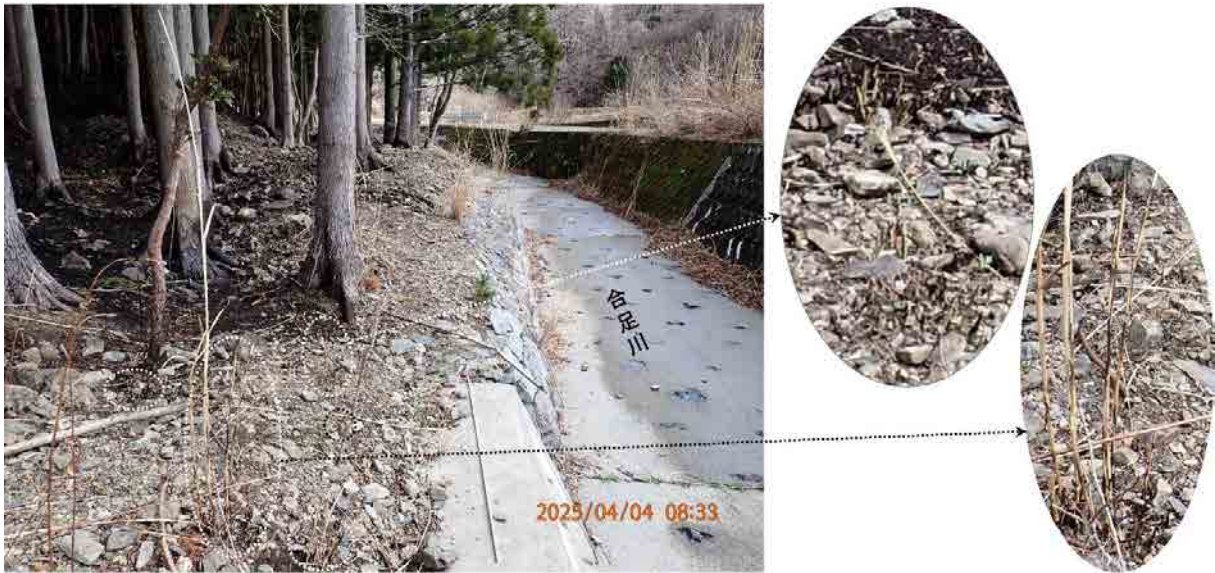
西側山林の林床の最東端は、以下a～dに記す焼損部を除いて、写真7に示すように焼損していない部分が1～2m程度の幅で川沿いに続いていた。この最東端部の西側（写真7左上）の林床はすぐに斜面となり、上方に向かって焼損が続いていた。樹幹下部も焼損していた。

写真7 西側山林の最東端を南から撮影 点線部は根付いたまま焼けたススキの短い茎の下部と、根付いたまま茎の上部がまだらに焼けたススキ

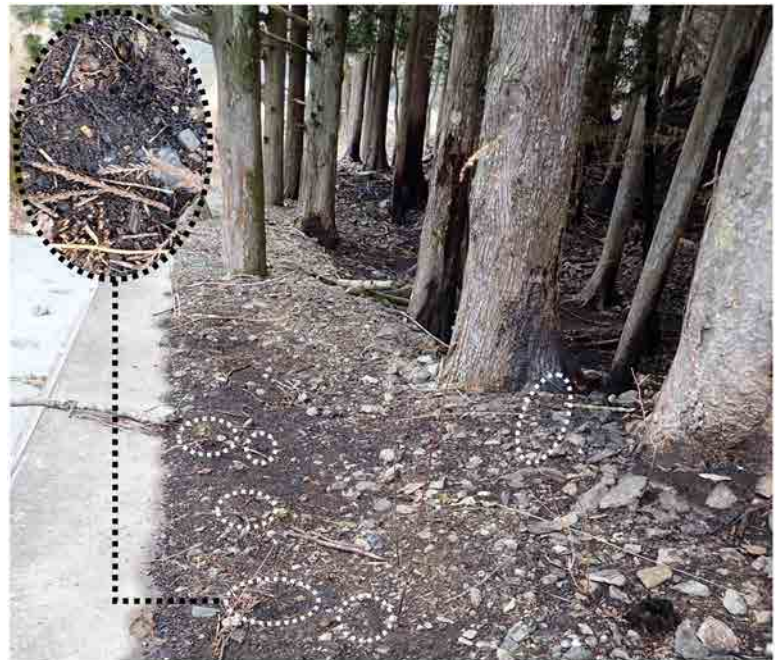
川に沿う方向に林床が長さ 6.5 m 黒く焼損し、焼けた枝、茎が落ち、根付いた状態の焼けたススキの短い茎もあった（写真9）。この焼損部の一部からも、西側の林床へ焼損が続いていた。

写真9 西側山林の林床の最東端、川のすぐ西側に位置する長さ 6.5m の林床の焼損部を北から撮影 点線部は根付いたまま焼けたススキの短い茎

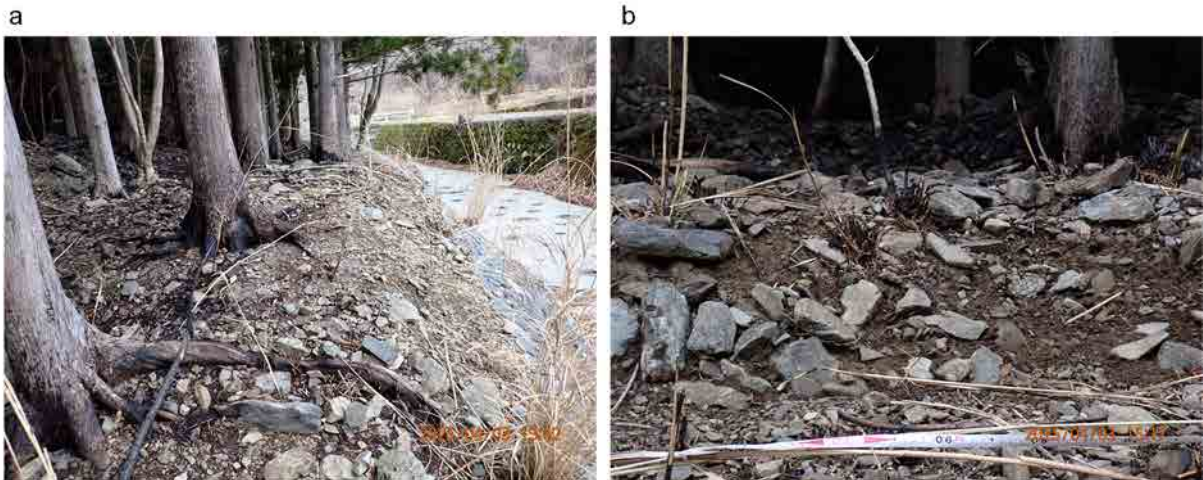
写真7に示した林床最東端の川沿いの焼損していない部分には、上記以外にも所々に焼けたススキの茎の下部が残っていた（写真11）。

写真11 西側山林の最東端に残る焼けたススキの茎の下部

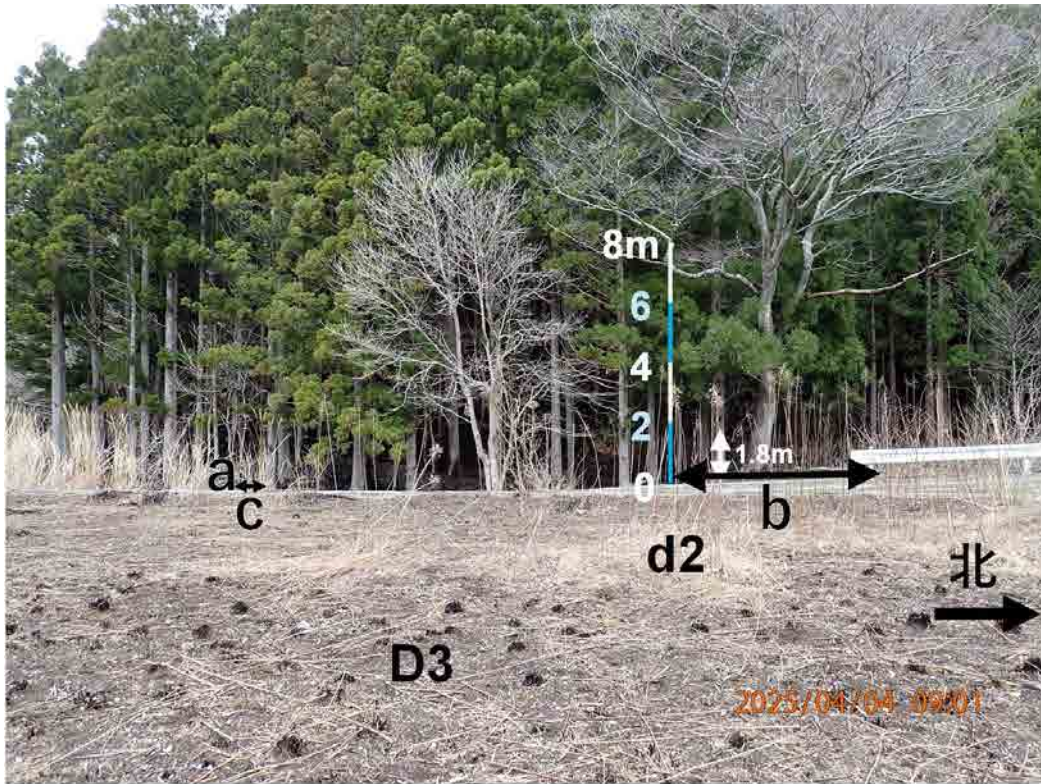
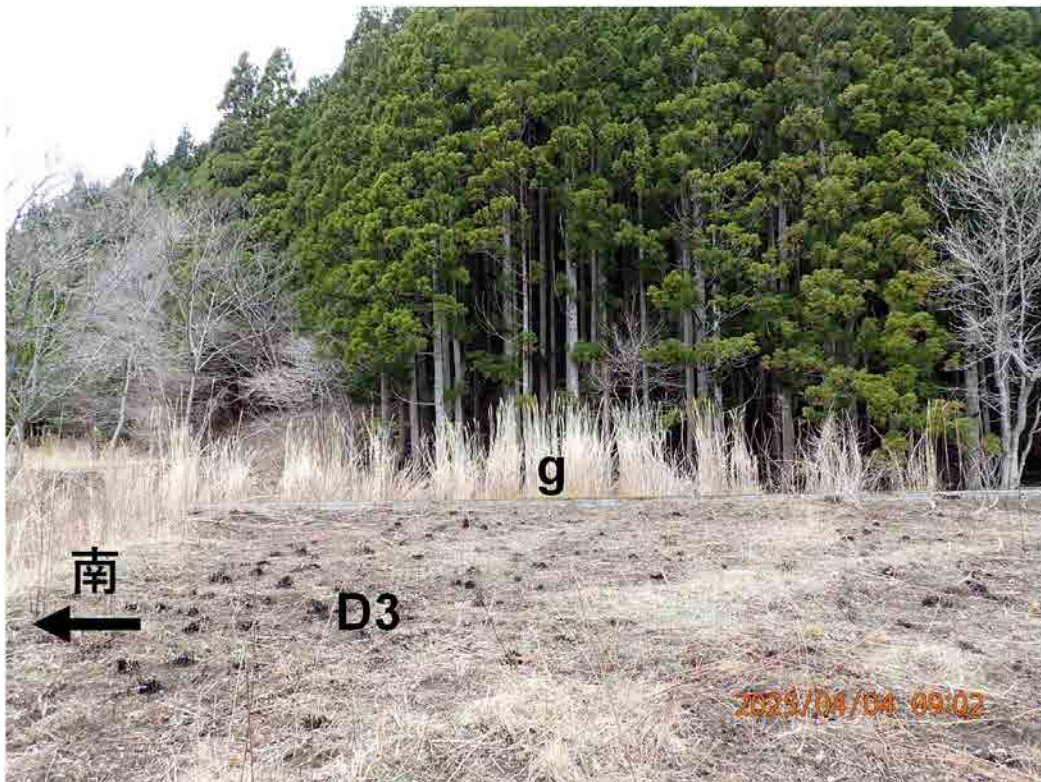
草地から西側山林の林床に火の粉が飛んだとすれば、林床とその上部の樹冠下部との間には火の粉が入るだけの隙間が必要であり、林床と草地との間には障害物があってはならない。写真12は草地D3から西側山林を見た様子である。高さ3~4 m の隙間が複数あり、火の粉はこれらの隙間を容易に通過して林床に落下できそうである。図中のaの位置と矢印b、cの範囲は、3.2.3(1)節のa)~c)に記した林床の焼損位置を示す。

写真 12 草地から西側山林を撮影 8m のスケールは、矢印を描いた杉の樹幹の林床から 1.8m の高さにテープを巻いて撮影し、これを基に描いたもので、林床の最も川寄りの位置での高さである。下写真は上写真の左(南)方向の様子である。下写真の草地の写真奥側に生えたススキは g 領域(写真 1)のものである。

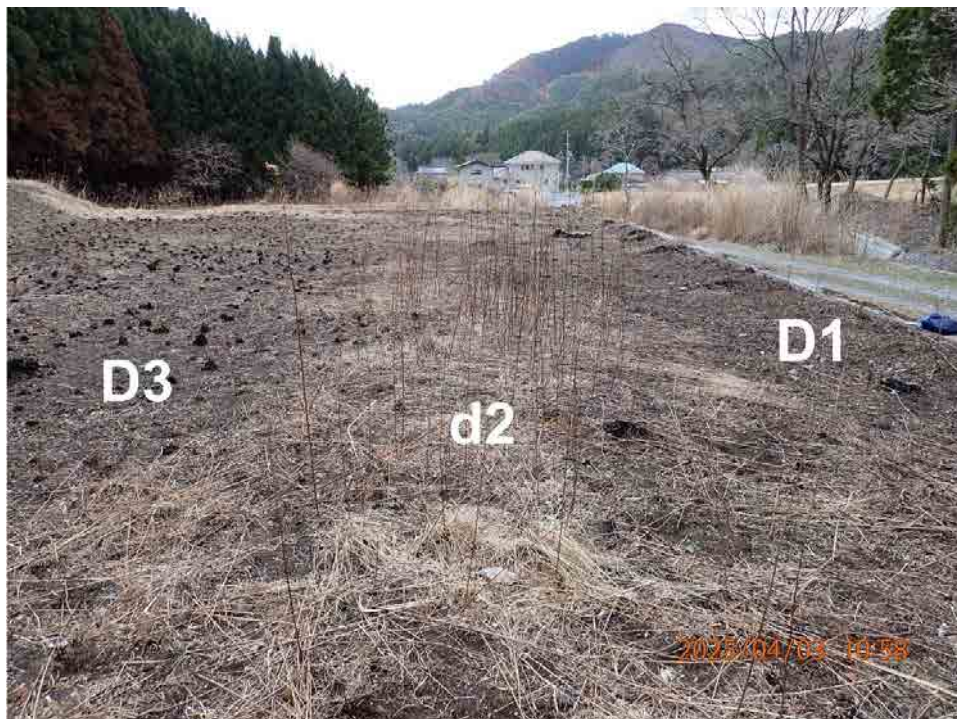
写真17 d2 を北から撮影

②立った草 A の下に横たわる草の中には、根付いた茎の下部のみが焼けたススキがあった。

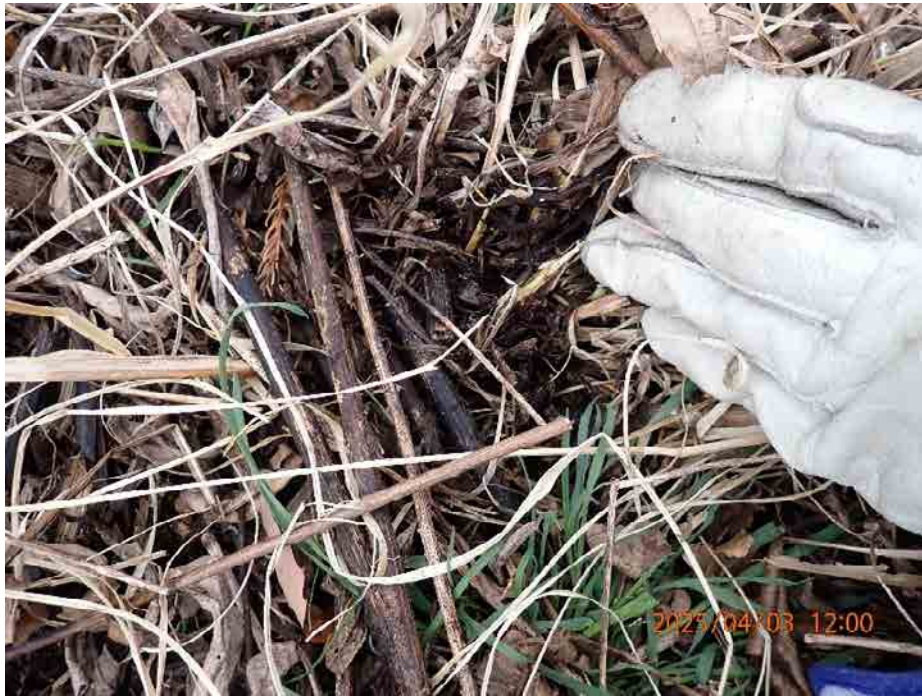
本節(2)①に記した地表面に横たわる根付いてない焼けてない草の下には、焼けた茎、黒い土があった（写真 20）。黒い土は焼けたためなのか、本来の色なのかは分からなかった。

写真 20 地表面に横たわる根付いてない焼けてない草の下の状態

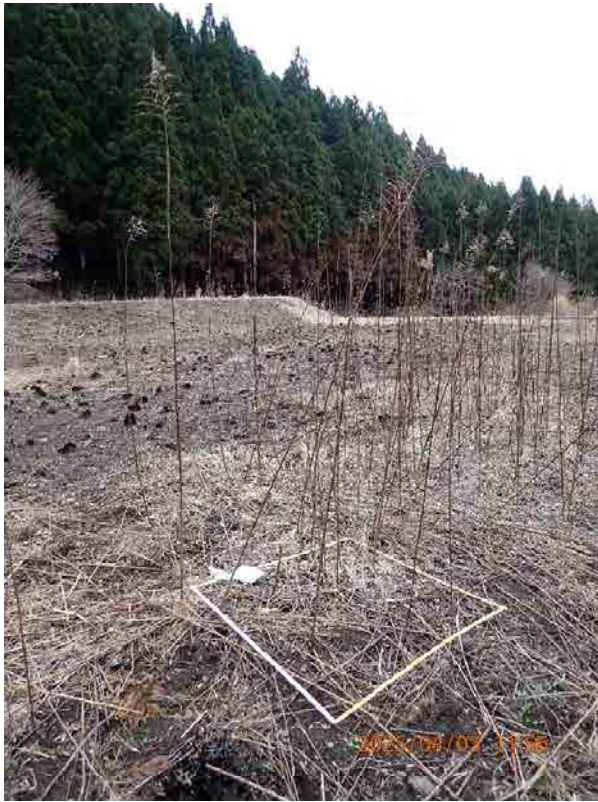
d2 領域で立った状態の草 A には葉がなく、茎の頭部に枯れた花が付いているものと付いていないものがあつた（写真 24）。これらの葉、花が火災で焼失したのか、火災前からなかったものなのかを知るために、焼けなかった f 領域の草 A を調べた。

写真 24 d2 領域の草 A 3.3.3 節で示す草 A の茎数密度調査地点の 1 つ

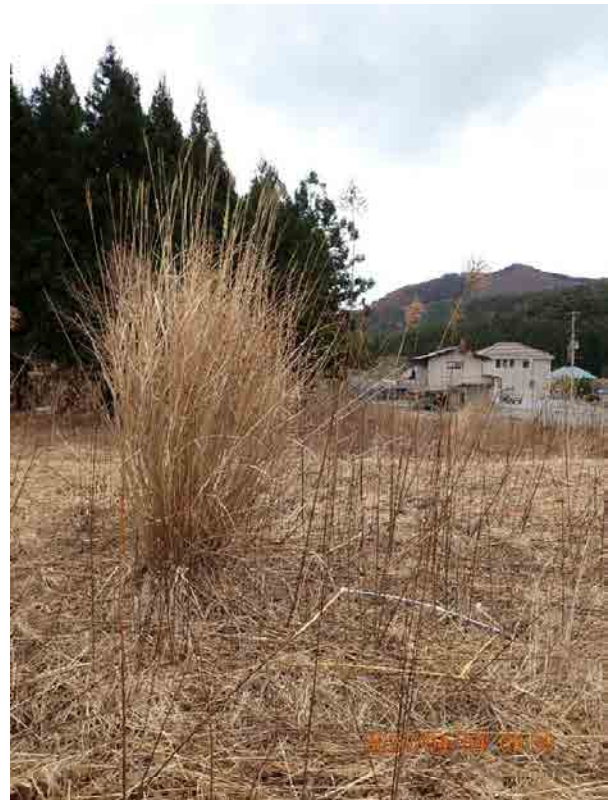
f 領域の草 A にも葉はなく、枯れた花が付いているものと付いていないものがあつた（写真 25）。このことは、d2 領域で花がついてない草 A の花は、焼失したのではないことを示唆しており、火災の前に風で飛ばされるなどして失われたものである可能性が高い。同様に d2 領域の葉も、火災の前に風で飛ばされるなどして失われた可能性が高い。d2 領域で草 A に付いていた花は、茎同様に火災に遭遇したにもかかわらず焼けなかったということになる。

写真 25 f 領域の草 A とススキ 3.3.3 節で示す草 A の茎数密度調査地点

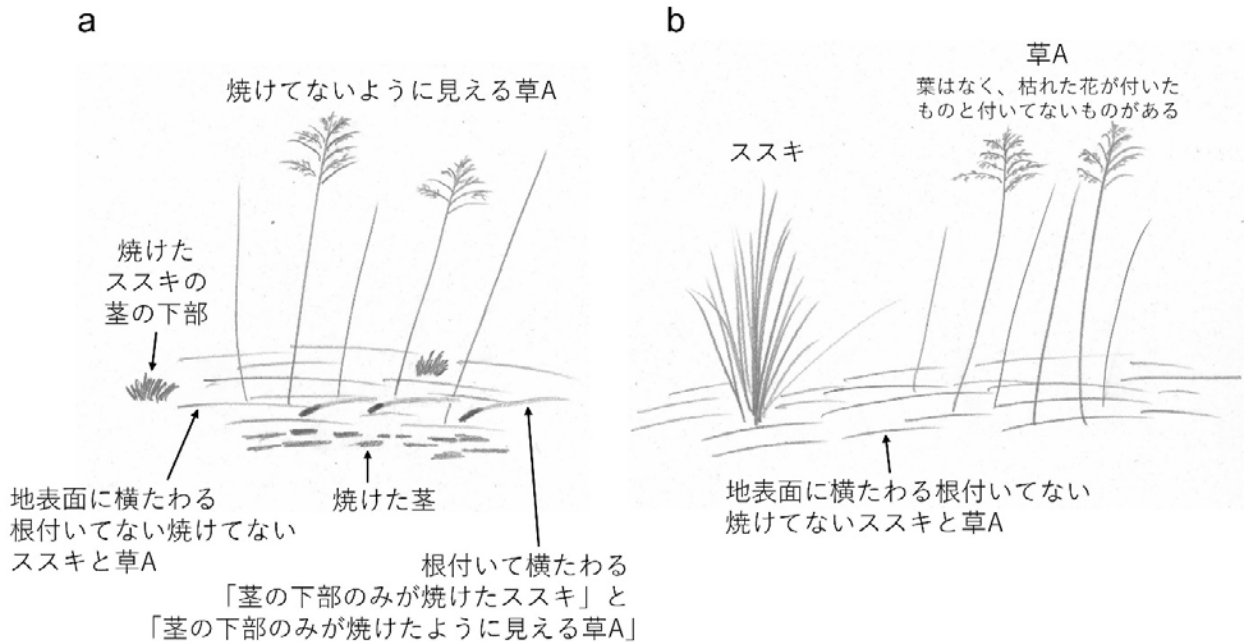
図 1 草地の模式図： a) d2 領域の火災後の状況、 b) まったく燃えなかった f 領域の草の状況。焼損した草地の火災直前の状況に近いと考えている。

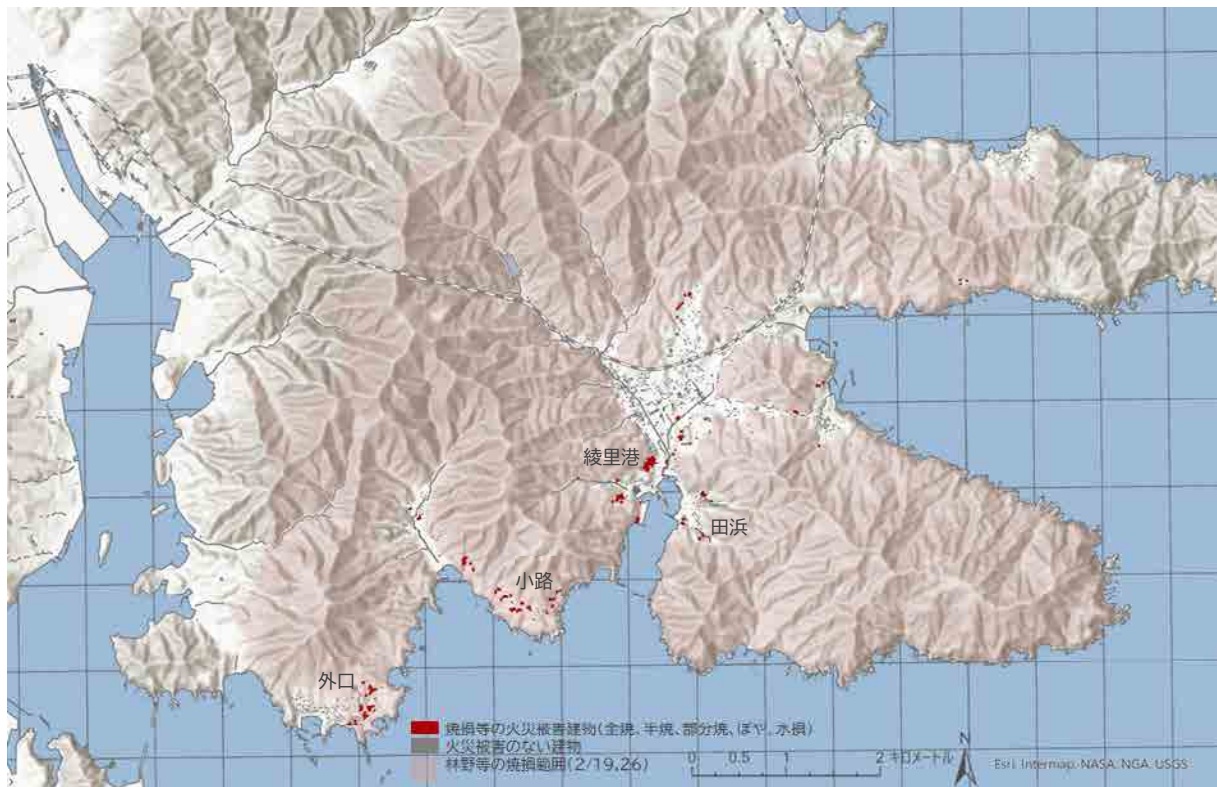
図4 焼損建物の分布

焼損や水損が確認された住家90棟と非住家136棟の分布を図4に示す。被災建物の多くは焼損した林野の周辺部に位置することがわかる。焼損した林野近くで焼損していた建物への延焼は、飛び火によるものと、隣接する林野からの輻射や接炎、建物間の延焼、場合によっては焼損建物からの出火などが考えられるが、林野や隣接建物からある程度離れた建物で飛び火による出火と推定されるものや、延焼状況が目撃されているものを除き、建物の燃え始めが林野からの輻射や接炎か、飛び火か、場合によっては遠方からの飛び火着火の後に林野に延焼したものかなどを、焼け跡の状況から判別することは困難であった。焼損建物の多くが完全に焼け落ちていたためである。

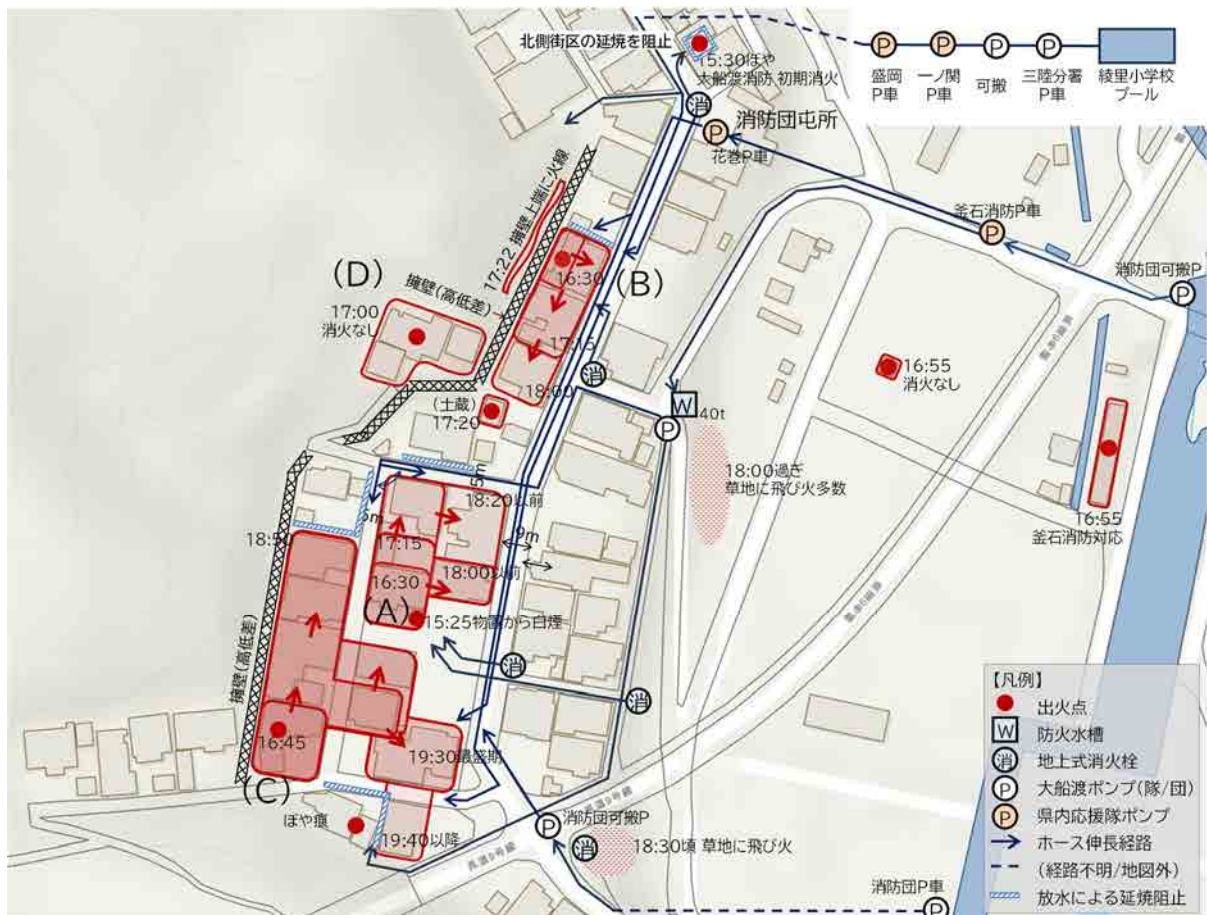
図5 綾里港地区の焼損範囲と消防活動

綾里港地区の建物火災は、複数棟が焼損した火災区画が4箇所ある。ここでは（A）～（D）区画とし、その位置を図5に示す。このほか、（B）区画に隣接する土蔵の単独火災、消防団屯所北側のぼや火災、地区南端の建物間の軽微なぼや痕がある。

綾里港地区火災の東側は、いずれの区画も幅員約9mの南北方向の道路で焼け止まっている。道路の反対側には住宅や店舗併用住宅等が並び、一部の建物の2階の窓ガラスにひびがみられたが、道路からの観察では内部の焼損被害はみられなかった。消防署員への聞き取りでは、延焼防止のための予備注水をしたという話はなかった。火災時の風向風速などの条件と道路幅員による隔離距離、火災側への放水による輻射の低減などの効果が相まって、延焼を免れたものと思われる。また、火災区画に隣接して焼損を免れた住宅は、比較的新しく、外壁に燃えない材料が用いられるとともに、焼失区画との間に道路幅員に加え庭先などの空地がみられるという共通点がある。そこに放水が加わることで、延焼が阻止されたものと考えられる。

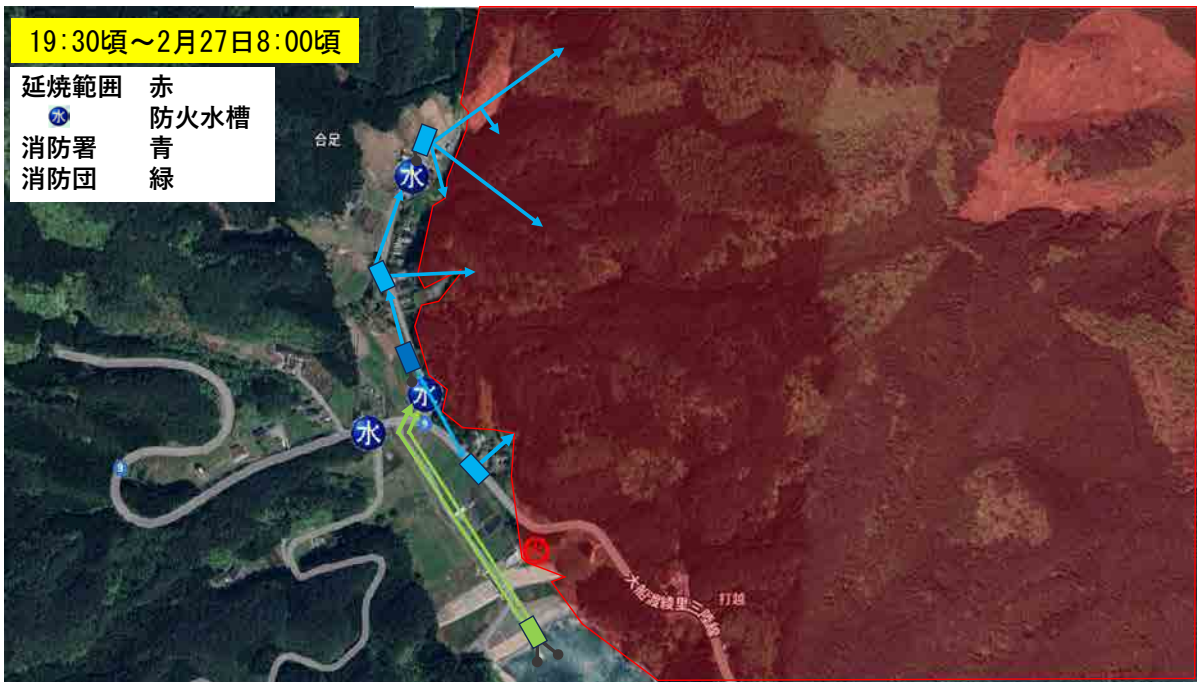
綾里港地区消防活動状況図

- 1) 出火点多数(飛び火と推定)
- 2) 大船渡消防が、消防団・県内応援隊と連携して消火

- 3) 焼け止まりは要因の組み合わせ
 消火活動/距離(空地・道路)/高低差
 /不燃の外壁と小さい窓
