## 1. 火災調査の概要

北海道美唄市内及び奈良県大和郡山市内において、本田技研工業株式会社が製造・販売した車両（フィット）のパワーウィンドウから火災が発生しました。美唄市消防本部及び大和郡山市消防本部と消防研究センターが合同調査した結果、スイッチユニットの不具合に起因して出火したものです。

### フィット、フィット アリアのリコール(平成 23 年 9 月 5 日届出)

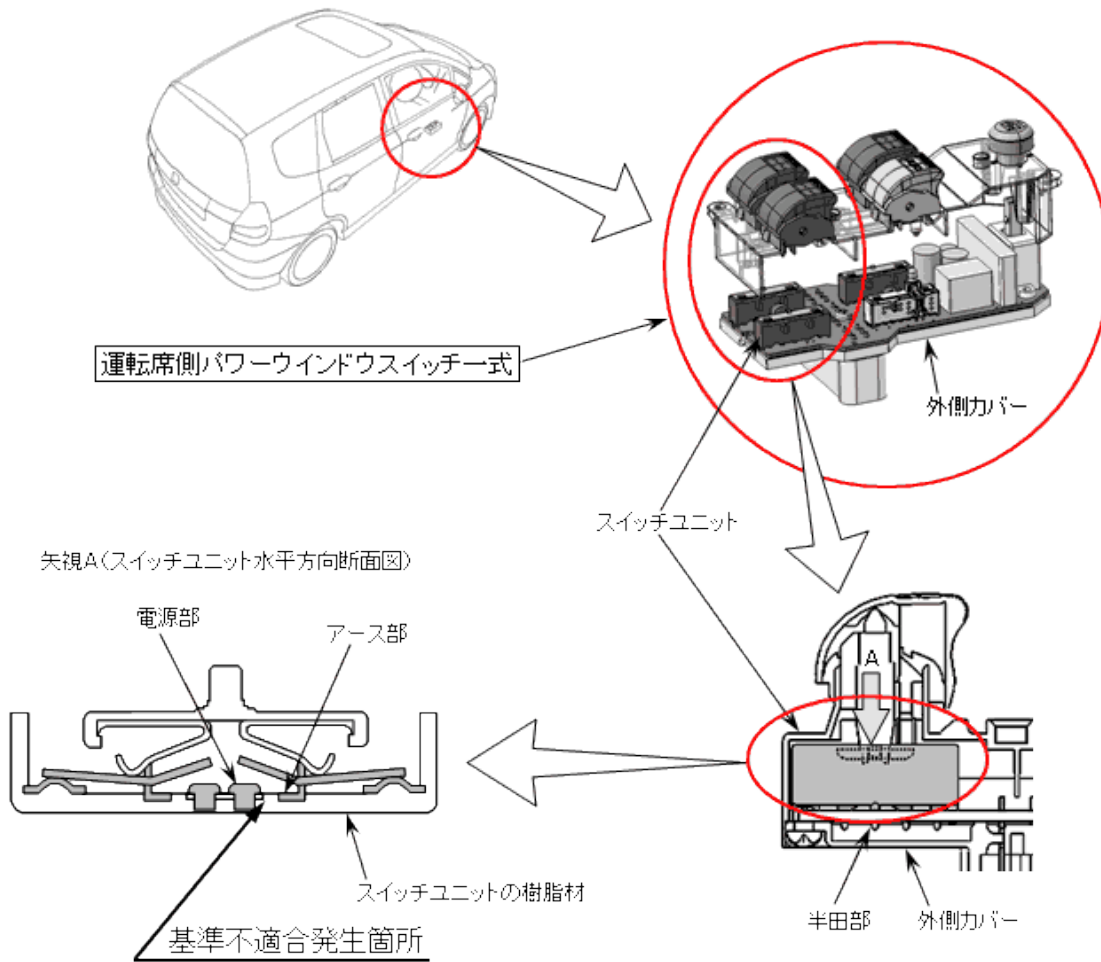
## 改善箇所説明図

運転席側パワーウィンドウスイッチのスイッチユニットの構造及び樹脂材が不適切なため、車内清掃用品等に含まれるシリコン成分がスイッチ接点部に付着した状態でのスイッチ操作を繰り返すと、接点の磨耗粉がスイッチの電源部とアース部の隙間に堆積して発熱し、スイッチユニットの樹脂材が炭化して電流がリークし続けるものがあります。そのため、スイッチユニットの半田が溶け、外側カバーに垂れて発煙し、最悪の場合、カバーが発火するおそれがあります。

運転席側パワーウィンドウスイッチ一式を対策品と交換します。

対策後の識別: 右リアドア上ヒンジの上側ボルト頭部に黄色ペイントを塗布します。
