消防研究所報告

通 卷 134号

2024 年能登半島地震による大規模土砂災害

地下タンク内面用ライニングにおける防食性寿命評価に関する検討

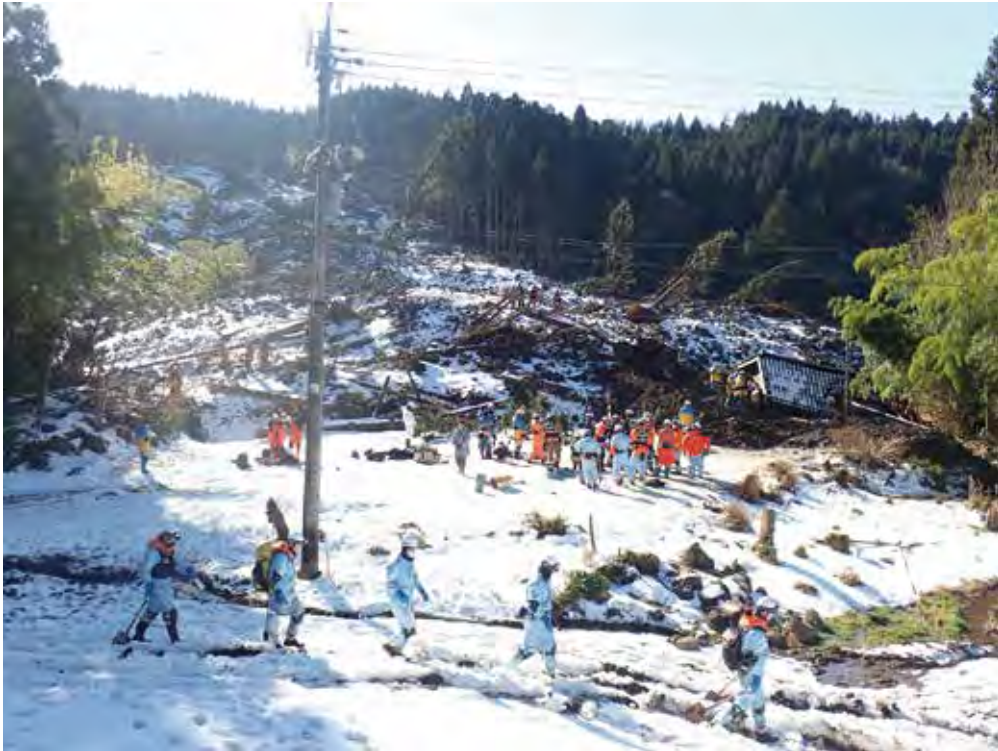
市ノ瀬地区第一サイトと土砂の状況（1月17日；本文5ページ図10参照）
Rescue site 1 of Ichinose area and landslide (17th Jan.; See also Fig.10 on page5.)

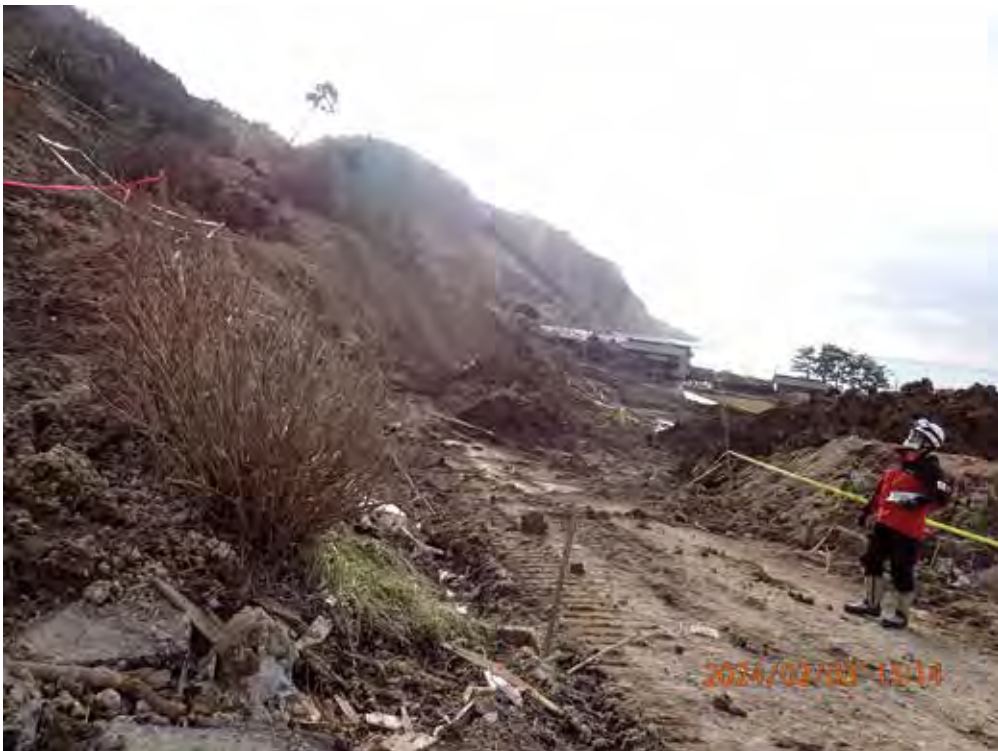
仁江町の地すべり地内の状況(2月3日)。図21の横軸80m付近の道路まで掘削を進めた状況。切り立ってしまい、これより上方の掘削が難しい状況になった。本文9ページ参照。
Situation of the landslide in Nie-machi (3rd Feb.).
Deposit had been cut for searching from toe to about 80m of Fig.21, and the slope became too steep to progress. See also page 9.

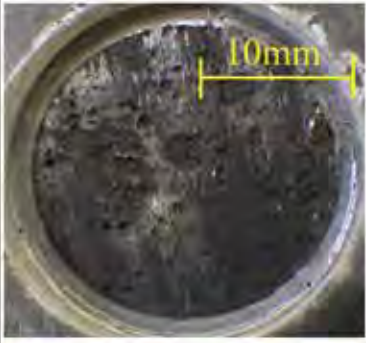
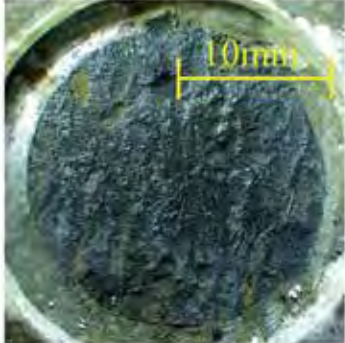
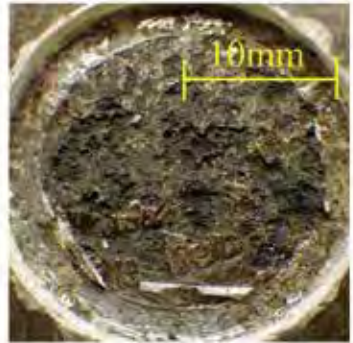
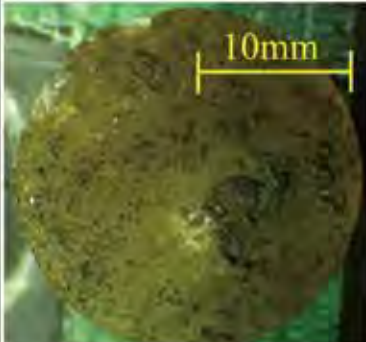
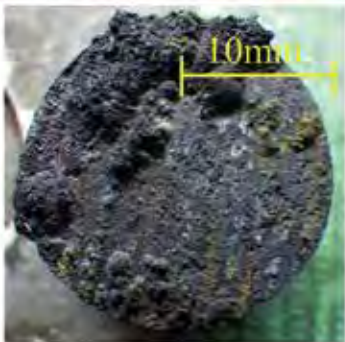
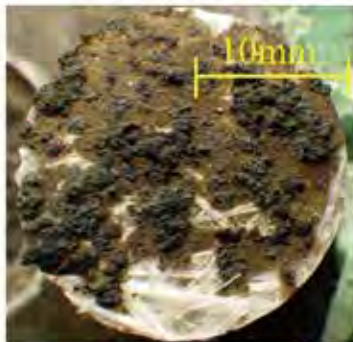
付着性試験後に鋼板面に孔食が確認されたサンプルの鋼板面とドリー接着面の外観 本文 22 ページ参照

Surface conditions of the steel substrates (upper rows of the table) and peeled-off coatings (lower rows of the table) after pull-off tests of samples with low adhesion strength. Panels (a), (b), and (c) show samples No. 7, No. 8, and No. 9, respectively. Traces suggesting pitting corrosion were observed on the steel substrates, and rust adhesion on the peeled-off coatings. See also page 22.

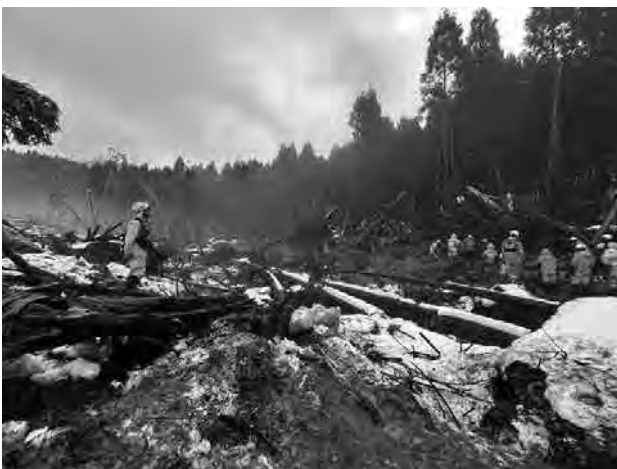
現地では神奈川県隊により発見されていた破壊された家屋の周辺で掘削を伴う捜索が行われていた(図4)。この家屋は行方不明の方の家のほぼ真南の土砂の先端部分で見つかるが、広大な被災範囲を考えると極めて幸運なことと思われる。神奈川県隊指揮隊に後日うかがったところ、奥能登広域圏事務組合消防本部の職員の案内のもと、行方不明者(1名)の方の家屋のあった位置を確認し、その後土砂の溜まった場所をその先端にそって捜索しているときに発見したとのことであった。

図4 町野町寺山地区の捜索活動状況(1月18日。京都大学防災研究所王功輝教授撮影。)

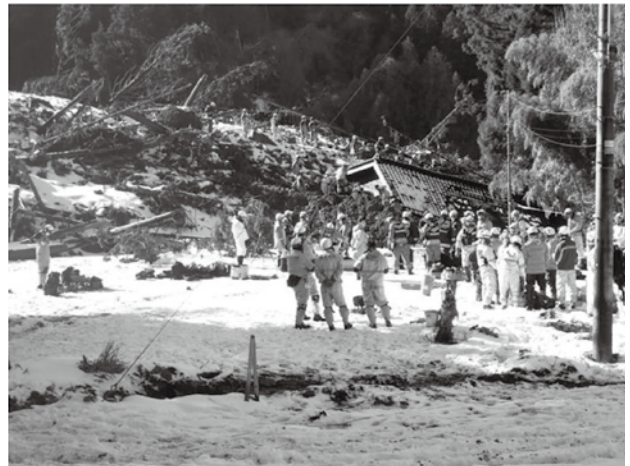
第一サイトでは、2名の方が住んでいた家屋が流され、小さな丘に押しつけられて潰されかけていた(図10、11)。1月17日の調査中に通りかかったところ、三重県隊が活動中であり、土砂の中に人の体の一部見えるのだが、不安定で掘り進めないということであった。掘削箇所(図12)は、流れ

図10 北東側から見た輪島市市ノ瀬地区の第一サイトの様子(1月17日)。屋根右の開口部で要救助者が発見されている。

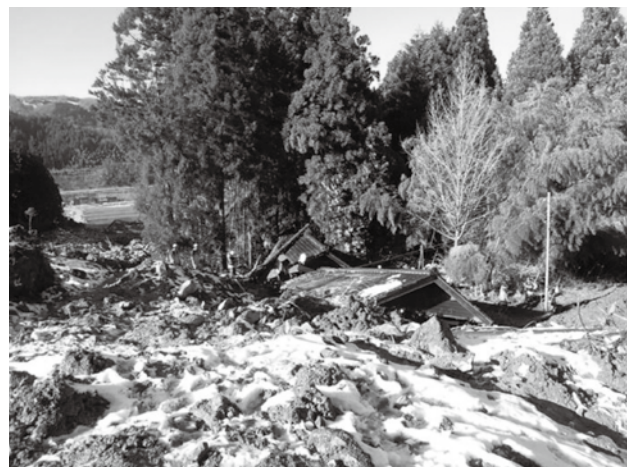
図11 南(上流)側から見た輪島市市ノ瀬地区の第一サイトの様子(1月17日)。家屋が流され奥の丘に押し付けられている。隊員の右手の屋根の下で要救助者が発見されている。上流側には岩が堆積している。

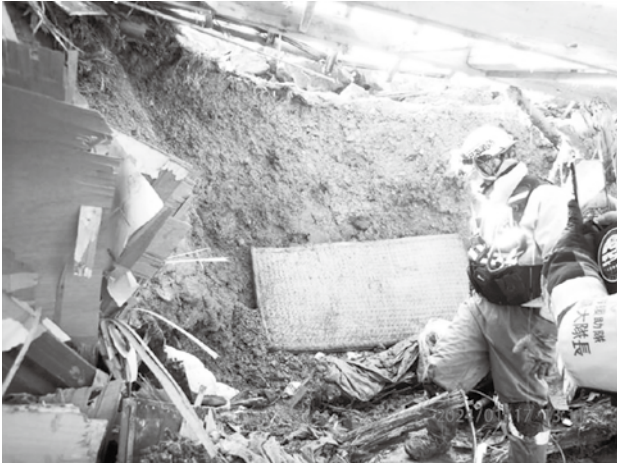
着いた家屋の内側から上流に向けて掘削しているところで、写真の下部に手が確認されているものの、掘削面が不安定で、ほぼ連続的に掘削面のどこかが流れ落ち、時々まとまった塊で落ちるような状況であった(そのため写真では畳で養生してある)。この時点での掘削面の高さは約2.2mで角度は約60度であった。本来であればよりゆるい傾斜に土砂を除去したいが、掘削面から1m程度奥には人力では除去できない規模の岩が積み上がっており(写真上部に一部が見えている)、下方から人力で掘削することは不安全であった。救出のためには岩を除去してよりゆるい傾斜に土を掘削することが必要であり、そのためには重機の導入が不可欠と判断し、その旨提案した。ここまで重機を上げるのに苦労したと聞いているがその後、2名の方が収容されている。

図12 輪島市市ノ瀬地区の第一サイトの要救助者発見場所掘削箇所の様子(1月17日)。要救助者を発見したものの掘削面が崩落を繰り返し、それ以上掘り進めない状況となった。

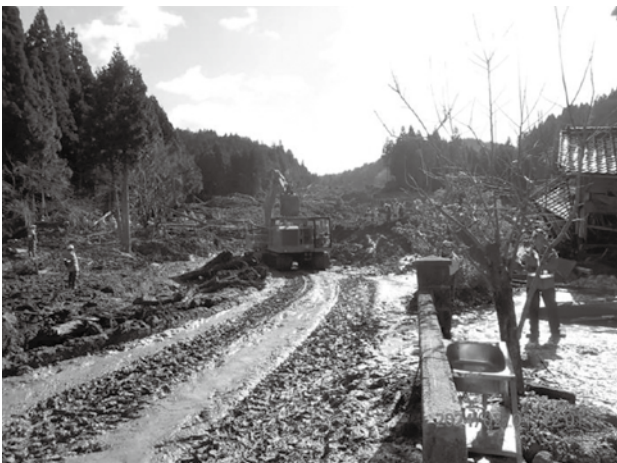
図13 輪島市市ノ瀬地区の第二サイトの様子(2月4日)。土砂の先端から上流に向かって重機を活用して掘削している。掘削後の土砂の運搬・再検索・排出のため、ダンプの動線及び土砂の移動先の管理も重要であった。

現地では先述の母屋の周辺から家屋があった方向へ重機を活用して、大規模な土砂移動を伴う捜索活動が展開していた(図13)。掘削している土砂は、第二サイトでは泥を主体とし、へし折られた倒木も含まれていた。図14に、母屋の発見位置からそれがもともとあった方向への断面図を示す。災害前の地形を点線で、災害後の地形を実線で表している。

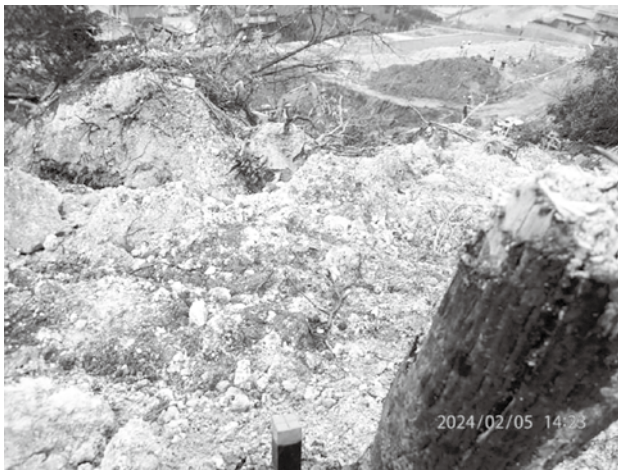
図19 珠洲市仁江町の土砂の様子（2月5日）。風化した砂を主体とする。手前の赤い杭は最後に行方不明者が目撃された場所（の直上）を示すとのことであった。

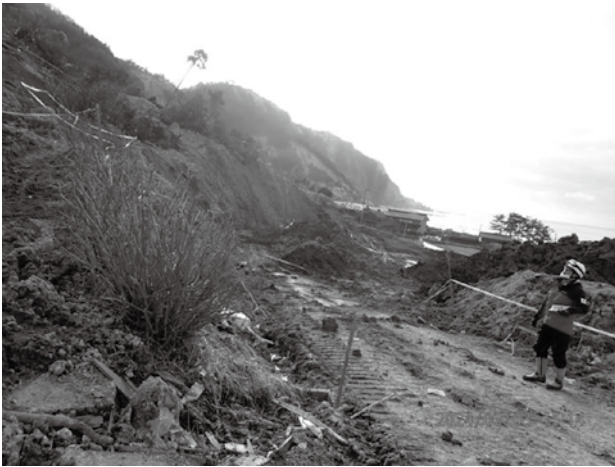
図22 図22の横軸80m付近の道路まで掘削を進めた状況。切り立ってしまいこれより上方の捜索が難しい状況になった。

| リスク対象 | 評価 | 対策案 |
|---|---|--|
| ③捜索のための下流からの土砂の切り取り | 軟弱で傾斜もあることから、塊として土砂がすべり出してくるおそれ。 | 重機を捜索予定範囲の上部へ入れて上から掘削をする。切土面にレーザーセンサを設置。 |

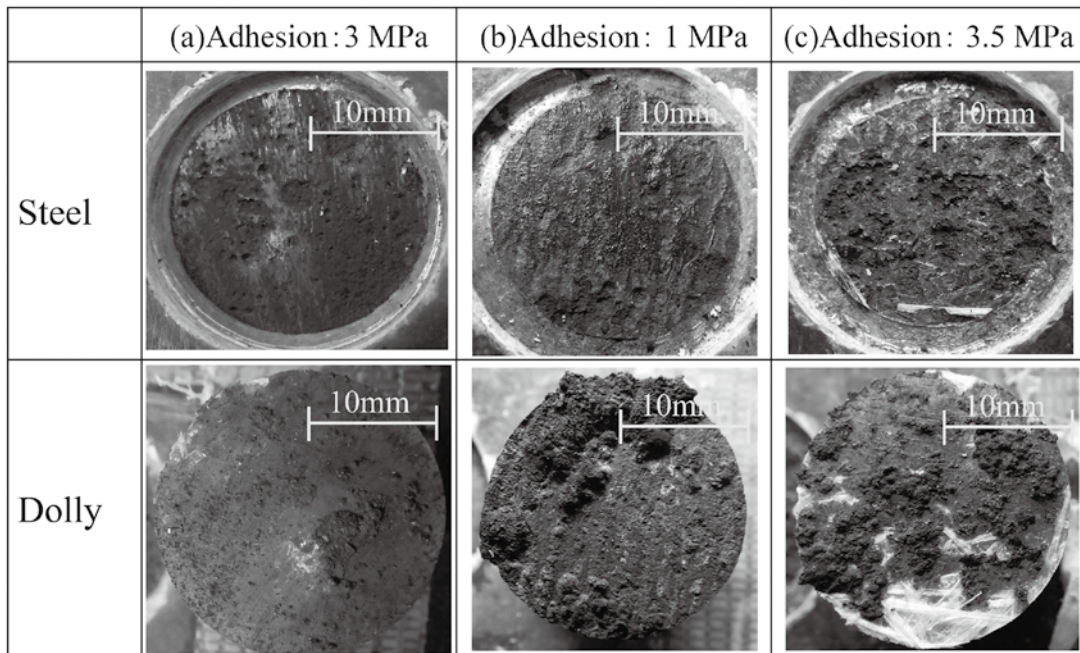
図7に各サンプルの平均付着力に対する使用年数の関係 (付着力の疑似的な時間変化) を示す。矢印で示したプロットのデータ群には、目視で鋼板面に孔食の痕跡が観察された。図8には、試験後の鋼板面とドリー面の外観を示す。鋼板面については、(a) では、黒さびが孔に堆積している様子が、(b) (c) では、赤錆の形成や鋼板面が凹凸している様子がわかる。また、いずれのサンプルも、ドリー面には、黒錆が付着していると見受けられ、特に (b) (c) では顕著である。このような特徴が観察されたタンクについては、平均付着力が 3.5MPa 付近にある。このことから、劣化閾値設

図8 付着性試験後に鋼板面に孔食が確認されたサンプルの鋼板面とドリリー接着面の外観
