# 第27回消防防災研究講演会資料

令和6年11月21日

### 「令和 6 年能登半島地震における輪島市大規模火災」

## 輪島市大規模火災の延焼動態

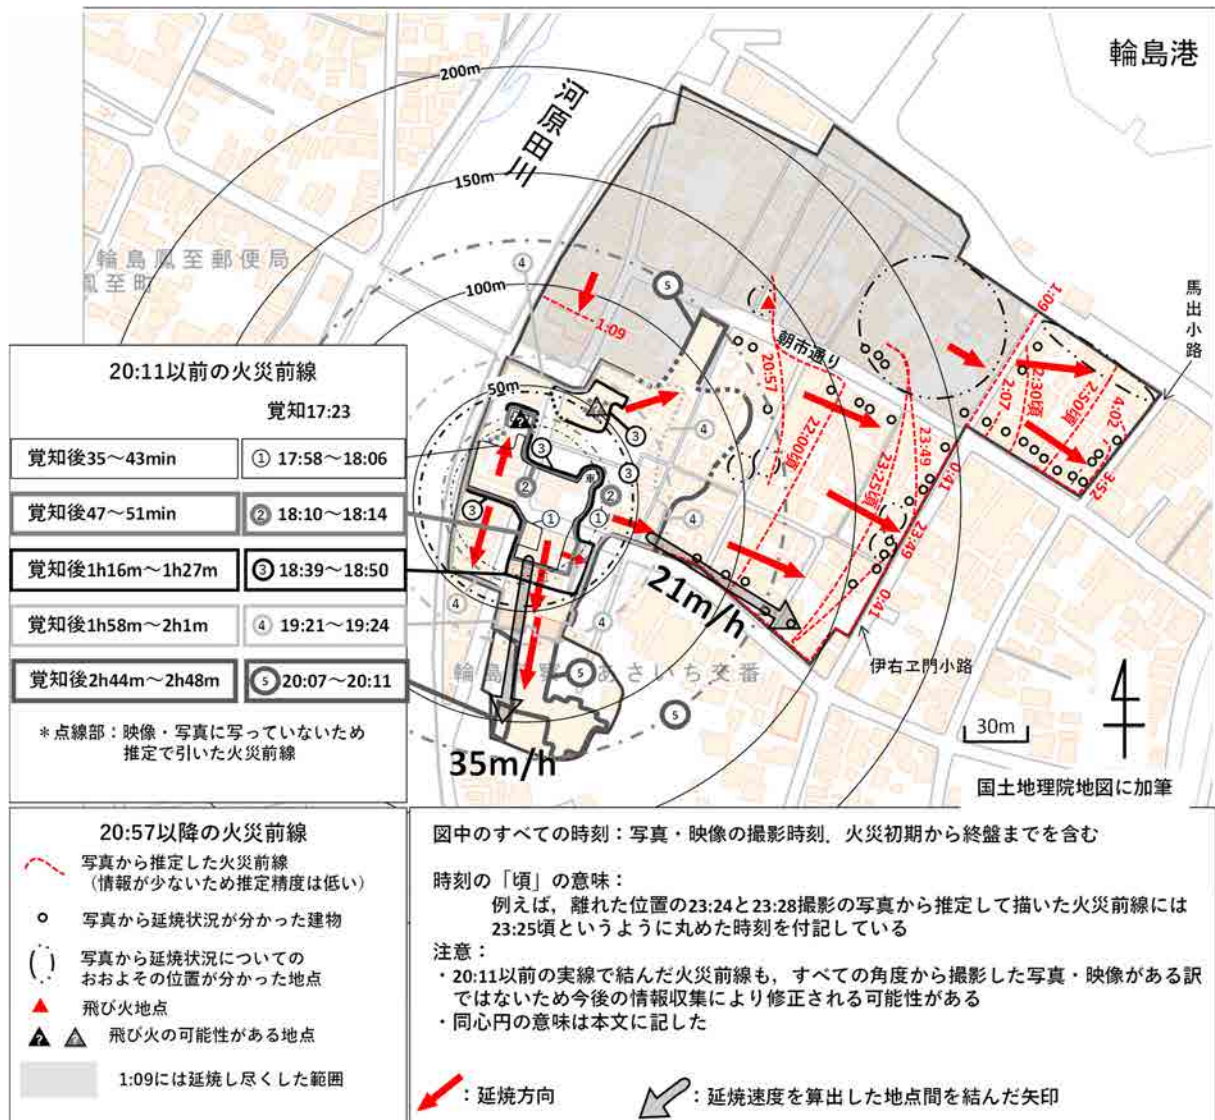
図3 延焼動態図

推定した火災前線と延焼方向を示した延焼動態図を図 3 に示す。18 時頃から 20 時頃までは報道機関のヘリコプターが火災の周囲を巡回しながら撮影した映像・写真が複数存在するため、街区内も含め、ある程度詳細な延焼動態が復元できた。しかしそれ以降は、午前 1 時頃の空撮映像を除き断片的でピンポイントの写真しか今のところ入手できておらず、大雑把な火災前線しか復元できていない。

1 月 1 日 17 時 23 分に覚知された火災は、18 時頃からは主に北と南に広がっていく。19 時頃からは北東、東方向への延焼も始まる。火災覚知後、約 30 分経過した 17 時 52 分の映像では、火災

からの煙は北北東に若干傾いており、火災現場では弱い南南西の風が吹いていたと考えられる。輪島消防で17時30分から20時までの間に測定された平均風速は0～0.6 m/sと無風に近く、多くの時間帯で南寄りの風である。

20 時頃以降、朝市通りの南の火災は、図 3 に矢印で示すように東方向に向かった。ただ、21 時頃以降は図に小さな丸で示した通り、道路際の写真は入手できたものの空撮映像は午前 1 時頃を除き得られておらず、街区内部の延焼状況が分かっていない。そのため図に示すように火災前線は、ほぼ直線的に結んでいる。

23 時 49 分の火災前線が示すように、伊右エ門小路では小路の中央部に火災が先行して到着したことが写真から分かった。このことは、輪島消防署から聞いた「火災前線は V 字型に東に進み、到来する火災前線に応じて移動しながら順次消火した」というこの小路での消火活動時の延焼状況と一致する。馬出小路への延焼と消火も同様の状況だったと輪島消防署から聞いたが、この延焼動態については写真・映像からは復元できていない。

灰色に塗りつぶした北部領域については、2 日午前 1 時 9 分には延焼し尽くしていることが空撮映像から分かったが、延焼動態を復元できる写真・映像は入手できていない。ただ、図 3 のこの範囲内には 2 つの矢印を記しており、これらの矢印の指すあたりが帯状に周囲より激しく燃焼していることから、矢印の方向に延焼した可能性が高いと考えている。また、この北部領域では、図 3 に三角で示した朝市通りに面する建物で飛び火があったことを消防職員が目撃している<sup>3)</sup>。

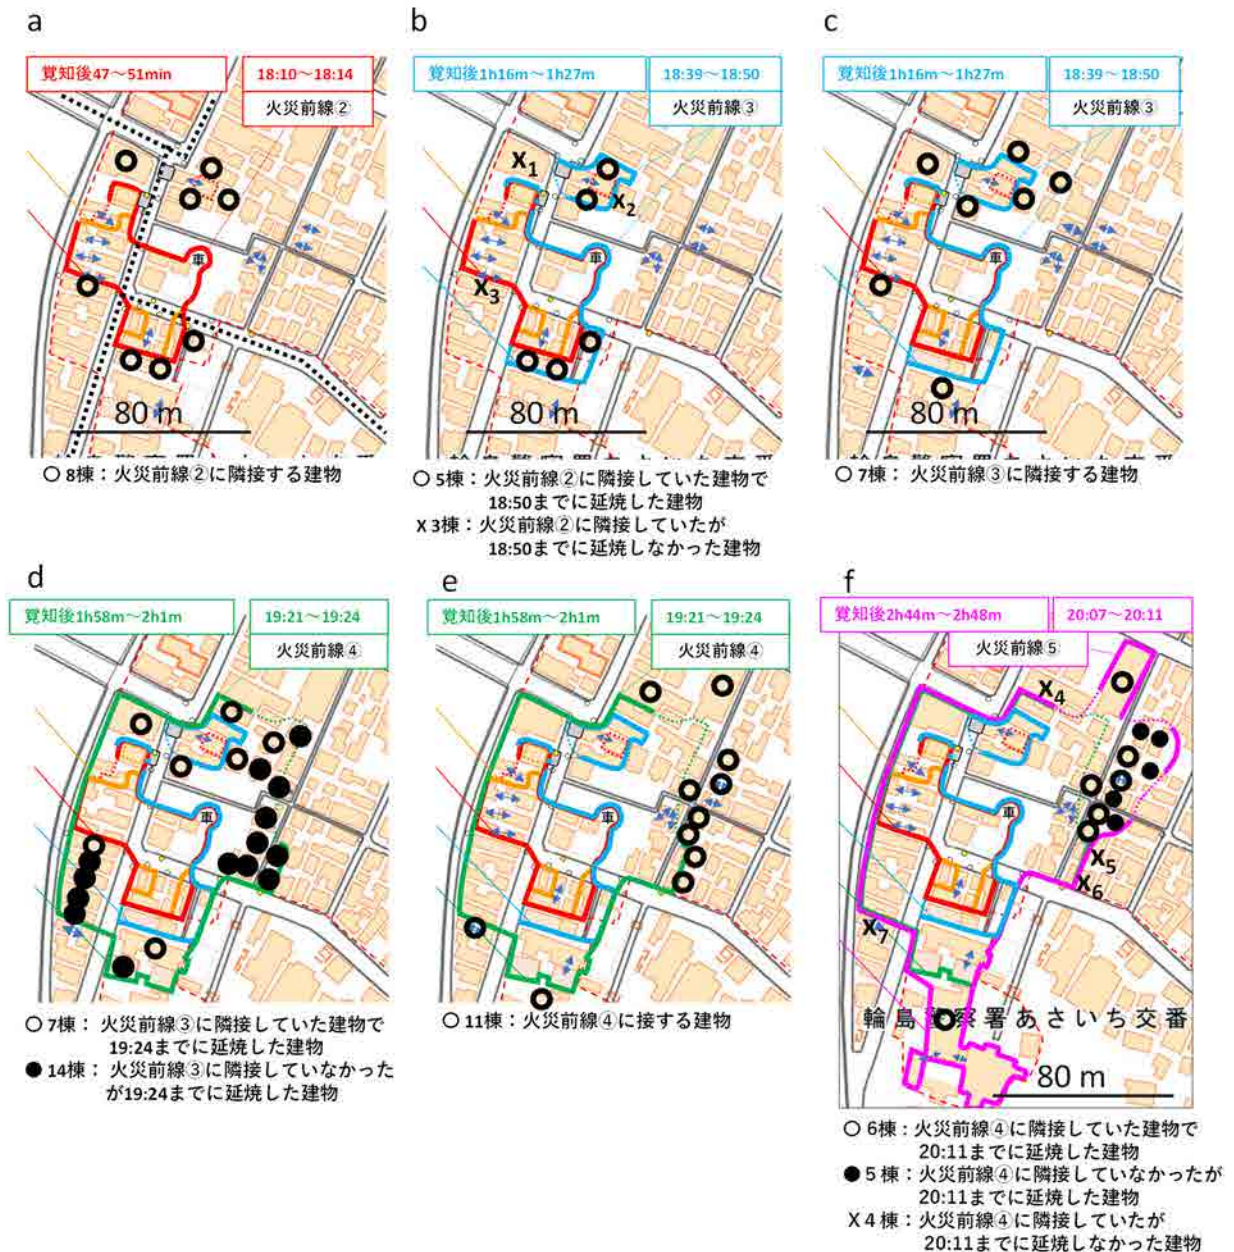
図 8 輪島市大規模火災初期における火災前線と建物の隣接状況および延焼状況の時間変化

図8aに丸で示す18時14分の火災前線に隣接する建物8棟のうち、18時50分までに延焼した建物は図8bに丸で示した5棟、延焼しなかった建物はXで示した3棟である。図8cに示す18時50分の火災前線に隣接する建物7棟は、図8dに丸で示す通り19時24分までにすべて延焼し、18時50分の火災前線に隣接していなかった黒丸で示す建物14棟も延焼した。図8bの建物X<sub>1</sub>が18時50分までには延焼せず19時24分までには延焼した理由は、微小火源からの延焼であったためではないかと考えている。つまり、建物X<sub>1</sub>の南隣の建物は倒壊しているように見える建物だが、この建物の上に落下した火の粉からの火炎が大きくなり、その後その火炎が建物X<sub>1</sub>に延焼した可能性があるため、延焼に時間がかかったのではないかと考えている。建物X<sub>3</sub>の延焼に時間がかかったのは、消火<sup>7)</sup>と、外壁が不燃材であった可能性があるからかもしれない。建物X<sub>2</sub>の延焼に時間がかかった理由は不明である。

続いて、図8eに示す19時24分の火災前線に隣接する11棟のうち20時11分までに延焼した建物は図8fに示した通り6棟、延焼しなかった建物は4棟、19時24分の火災前線に隣接していなかったが延焼した建物が5棟である。建物X<sub>4</sub>、X<sub>6</sub>がこの時点までに延焼しなかった理由は、これらが不燃建物である可能性があるからかもしれない。建物X<sub>7</sub>が延焼しなかった理由は、消火活動<sup>7)</sup>によるものである可能性がある。X<sub>5</sub>が延焼しなかった理由は不明である。

したがって、図7に示したように輪島火災の建物間の連続的な延焼による焼損棟数が64分から100分になった時点で急減した原因は、空き地、飛び火による微小火源からの延焼、消火、不燃外壁などによって延焼に時間がかかる時間帯が重なったためであり、134分になった時点で急増した原因は、延焼に時間がかかっていたこれらの建物が延焼したためではないかと考えている。

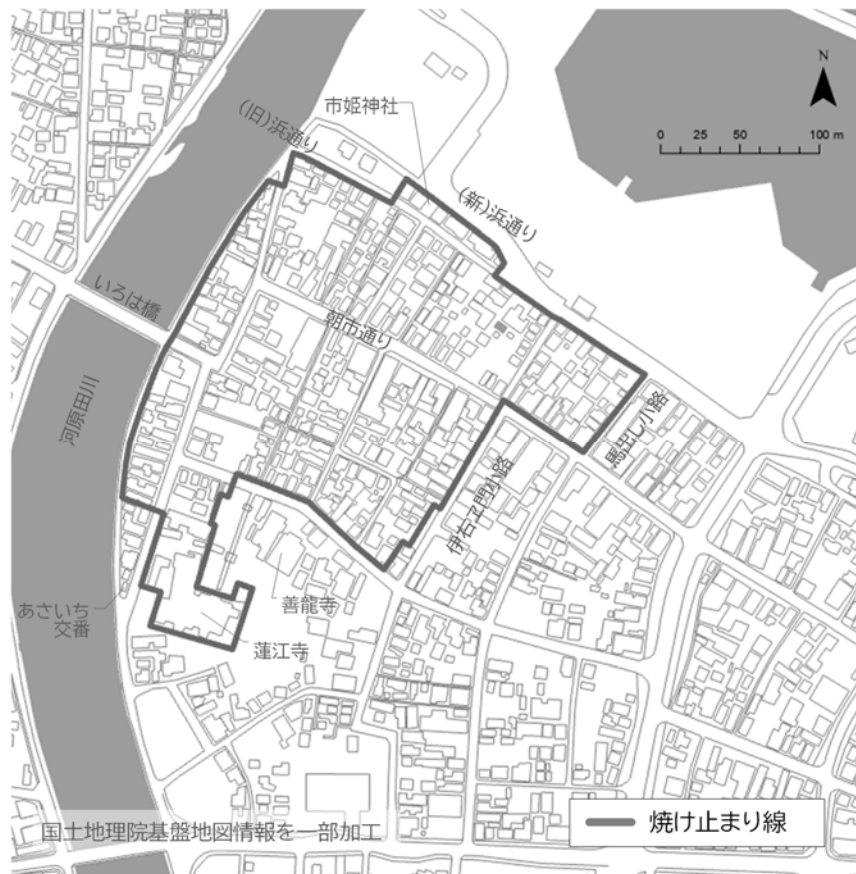
図1-1 輪島市大規模火災の焼け止まり線

焼失地区の北西側の焼け止まりは、あさいち交番の北の建物間から河原田川沿いに浜通りまで続く。北東側は河原田川から（旧）浜通りを東進し、市姫神社の西2軒目の住宅から海側の（新）浜通り沿いを進み馬出し小路に至る。南東側は馬出し小路、朝市通り及び伊右エ門小路が焼け止まりとなり、伊右エ門小路の南西端からは善龍寺山門前の道路が焼け止まりとなり、蓮江寺山門の西側から南下して蓮江寺の施設を囲み、あさいち交番東側の道路に至る。

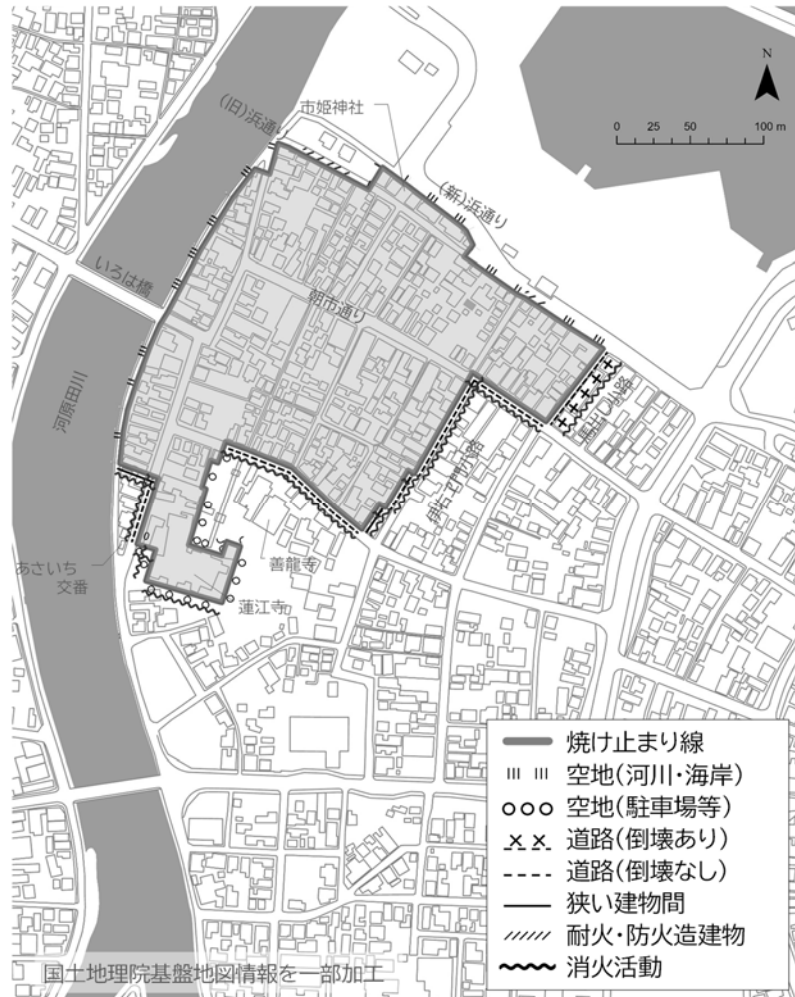
図1-2 輪島市大規模火災の焼け止まり要因

焼け止まりは、市街地を構成する建物などの燃えにくさと離隔距離の空間的要素からなる市街地の防火性能に、消火活動が組み合わされた結果と考えられる。図 1-2 に焼け止まり線を空間的要素で分類するとともに、消火活動が焼け止まりに寄与したと考えられる場所を波線で示した。

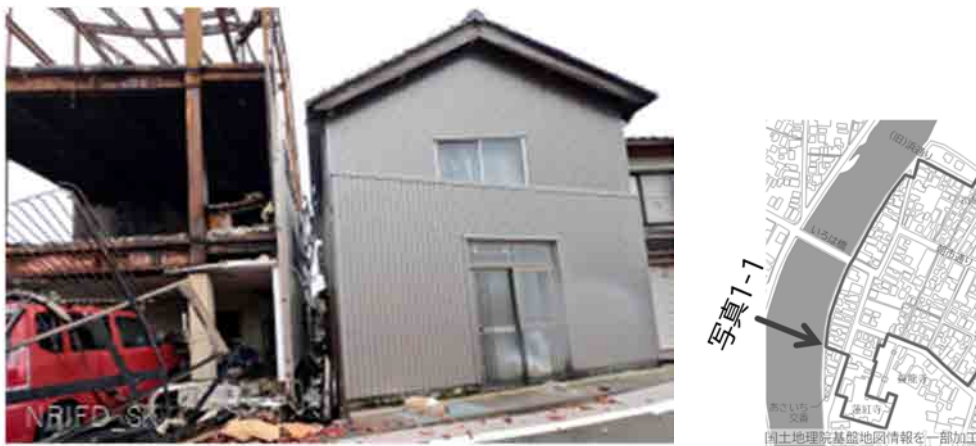
約1mの狭い隣棟間隔で建つ2棟の建物間で焼け止まった場所を写真1-1に示す。火災側は鉄骨造3階建てで外壁には不燃のサイディング材が用いられていた。被延焼側は木造2階建てで火災側建物に面する外壁はトタン板張りであった。外観の観察から2棟とも構造と外壁面の損傷はなしか軽微であったと考えられた。また隣棟間が狭いため正確には確認できなかったが、隣棟間の壁面の開口部は比較的小さく、向かい合うものが少ないと思われた。また火災側建物は上階ほど焼けが強く3階の全ての壁面と2階の北面と西面の壁は燃え落ちているが、1階と2階の南面の壁は残っており、この不燃の外壁が残されたことで隣棟への延焼が阻止されたものと考えられた。

輪島消防署での聞き取りで、この場所は河原田川から取水して放水が行われたとのことである。

写真1-1 河原田川沿いの狭い建物間での焼け止まり

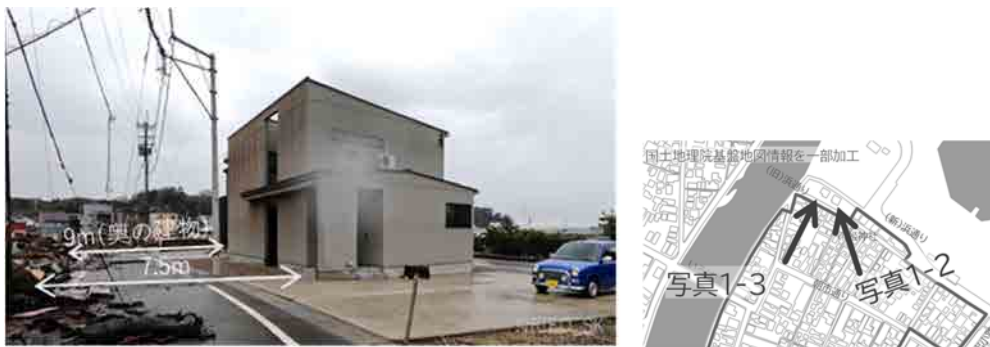
この2棟の住宅に共通する特徴は、隣接する木造密集街区（焼失街区）と離隔距離があること、焼失街区に面する開口部が小さいこと、燃えない素材の外壁を用いていること及び比較的新しく構造や外壁面に損壊がみられないことである。特に東側の住宅は、焼失街区に面する道路沿いの南側壁面には開口部を設けず、壁面の内側に光庭をつくり、その光庭に向けて開口部を設けている。これは焼失街区からの輻射熱の住宅内部への影響を低減する効果があったと考えられる。輪島消防署での聞き取りでは、この場所はほとんど放水していないとのことであった。

写真1-2 北端で延焼を免れた東側の住宅

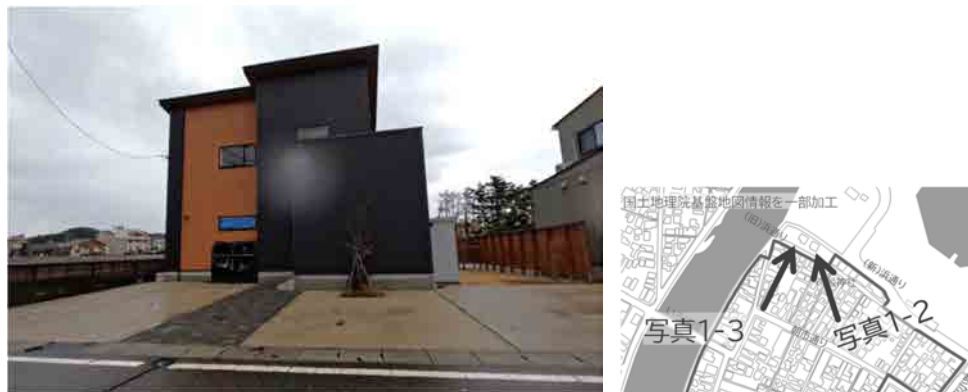
西側の住宅（写真1-3）は金属及び窯業系サイディング張り<sup>8)</sup>の外壁面に顕著な焼けや損傷は見られなかったが東面及び西面のエアコン配管カバーに溶融が見られた。この住宅の焼失街区に最も近い南面の外壁から焼失街区までは、約9mの離隔距離がある。

写真1-3 北端で延焼を免れた西側の住宅

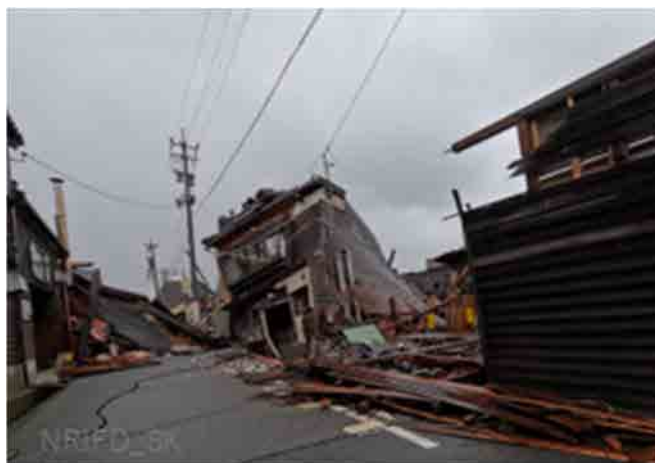
北東の焼け止まりである馬出し小路は、道路幅員は約 5m であるが建物が倒壊して道路に倒れ込み、街区間に可燃物が連なっている状態であった（写真 1-6）。また、被延焼側の建物の外壁は木材を用いた下見板張りで延焼しやすい条件であった。しかし、火災側の街区の沿道建物の一部は外壁に不燃の材料が用いられており、被延焼側街区への輻射を軽減した可能性がある。

この場所は、輪島消防署での聞き取りで、海水を取水して継続的な放水が行われたとのことである。

写真1-6 馬出し小路の焼け止まり

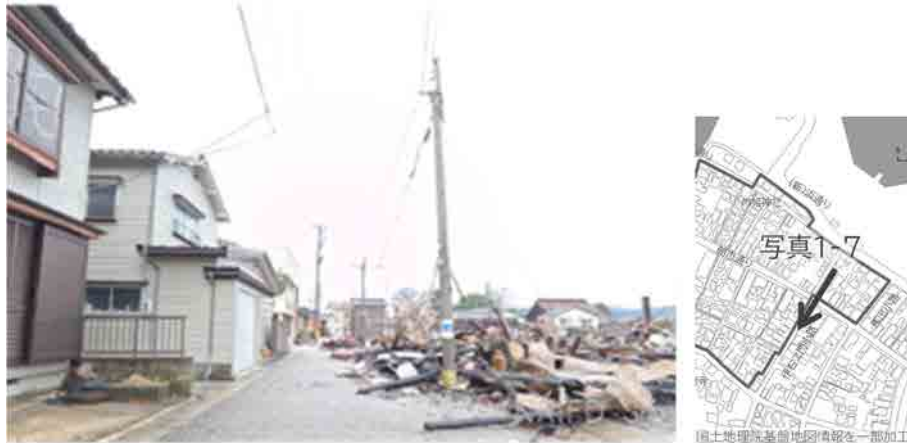
南東の焼け止まり線である伊右エ門小路の幅員は約 5m であるが、道路沿いに駐車場や敷地内空地が多くみられ、火災側街区と焼損を免れた街区との間の離隔距離が比較的確保された場所である（写真 1-7）。また、延焼を免れた側の建物は比較的新しく、地震による外壁の損傷はほとんど見られなかった。外壁の多くに不燃の外壁材が用いられていた。

この場所の消火活動は、被延焼側建物の外壁温度の上昇を手で確認しながら、消火と予備注水を慎重に切り替えて行われたとのことであった。

写真1-7 伊右エ門小路の焼け止まり

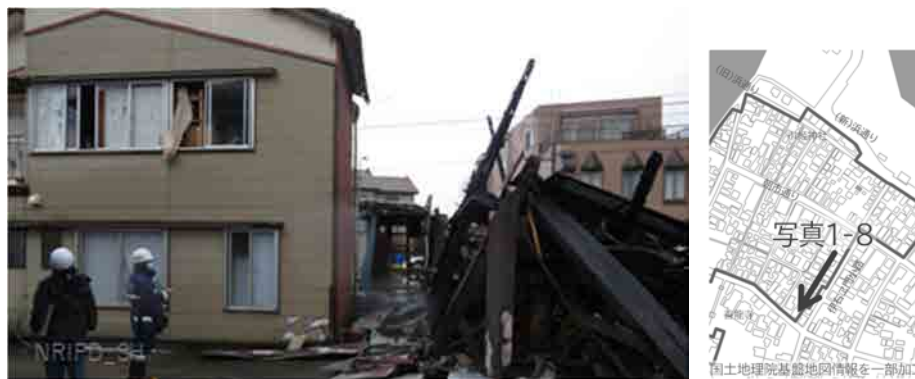
焼失範囲の南東側の南端に、狭い建物間で焼け止まり 2 棟の住宅が内部焼損を免れた場所がある（写真 1-8）。焼失した隣接建物と最も近い場所の離隔距離は約 1.5m であった。2 棟の火災側に面する外壁はいずれもトタン板張りで開口部は小さかった。

この場所の消火活動には、河井小学校のプールの水を送水して使用したとのことであった。

写真1-8 南端の狭い建物間での焼け止まり

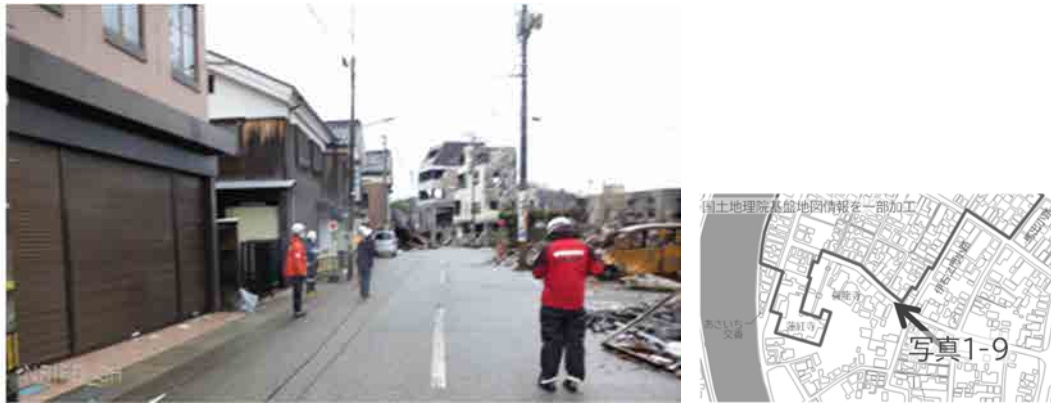
南側の焼け止まり線である善龍寺山門前の通りは幅員が約 7m あり（写真 1-9）、焼損を免れた側の建物は比較的新しく、地震による構造及び外壁の損傷は善龍寺の鐘楼が道路側に倒壊した以

外はほぼ見られなかった（写真 1-9）。

この場所への放水量は多くはなかったとのことであった。

写真1-9 幅員の広い道路での焼け止まり
