令和6年能登半島地震に伴い  
石川県輪島市で発生した大規模市街地火災に係る  
消防庁長官の火災原因調査報告書

令和6年（2024年）5月28日

総務省消防庁

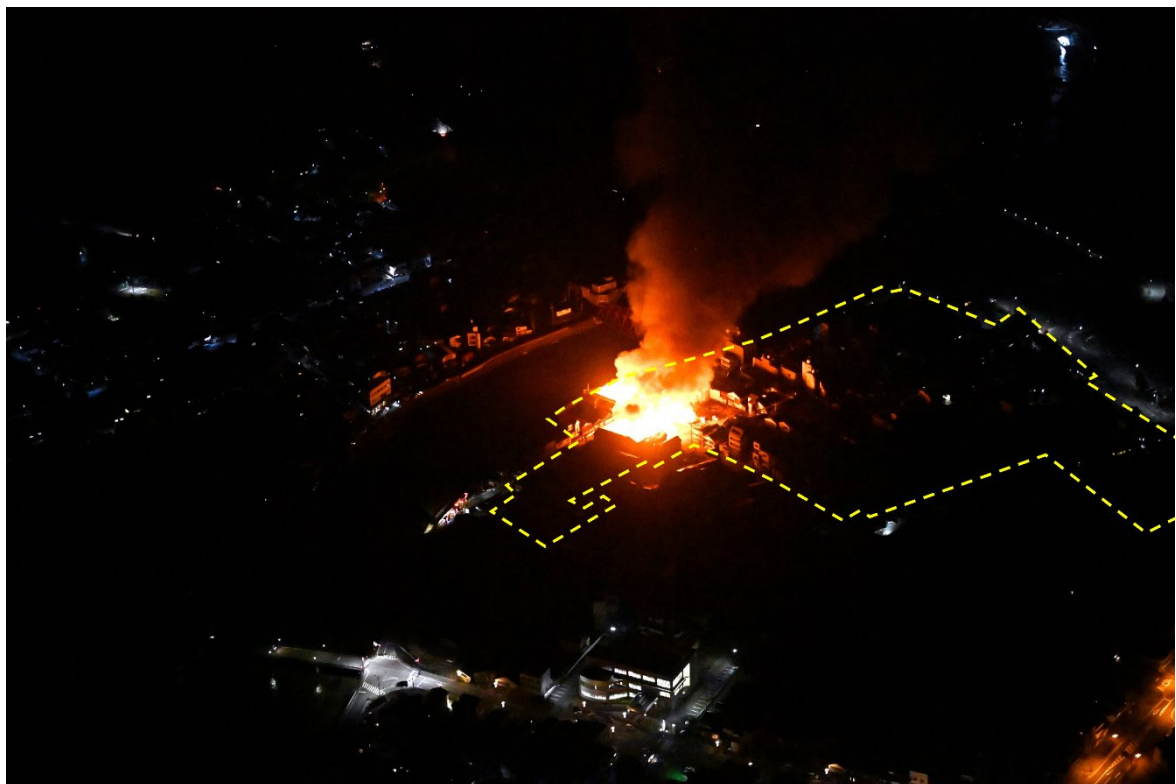
以上のことから、本火災は、焼失範囲内南西に位置する建物（以下、「火元建物」という）から出火し延焼拡大したものと判定する。

【画像5-1 令和6年1月1日18時11分時点の状況（破線は焼失範囲を示す）】

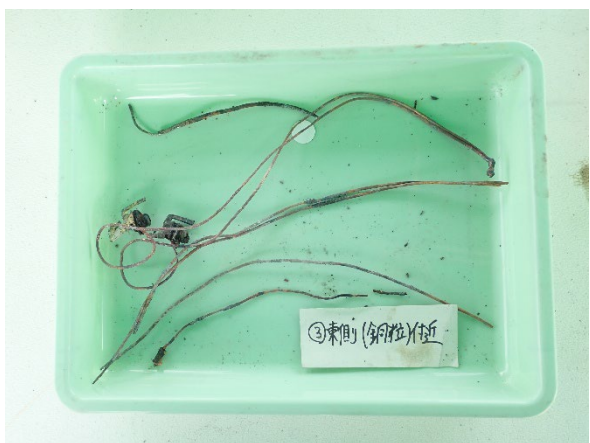
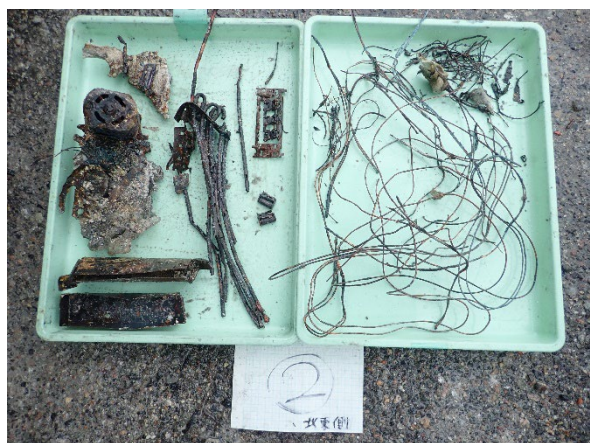
【写真5-5 電気配線及び電気部品】

【写真5-6 電気配線及び電気部品】

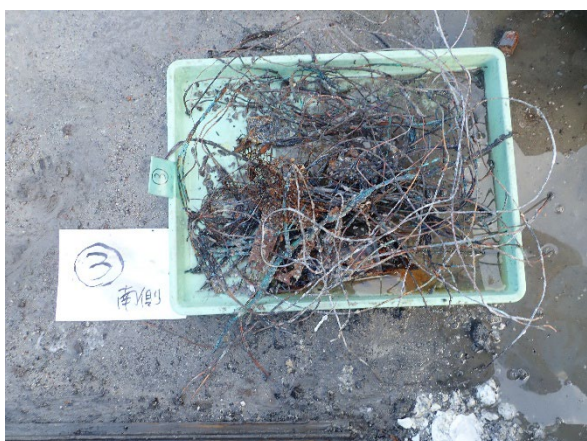
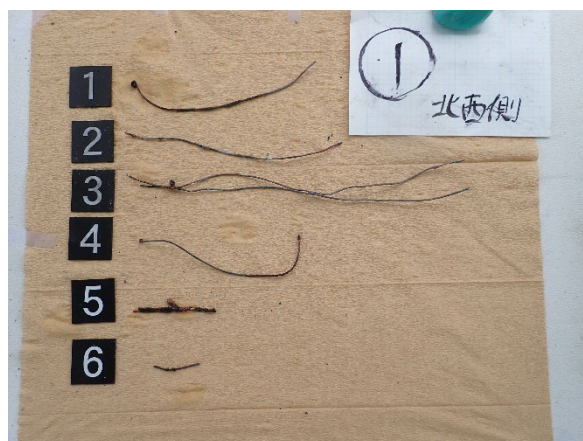
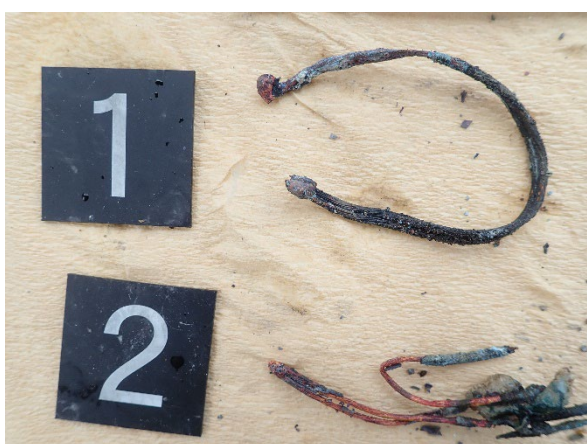
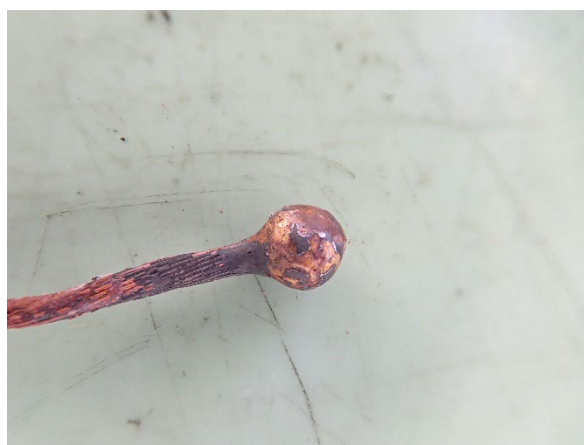
【写真5-7 電気配線】

【写真5-8 電気配線の溶融状況】

【写真5-9 電気配線の溶融状況】

【写真5-10 電気配線の溶融状況】

(d)第5章(6)cに記載のとおり、火元建物の電気製品は焼損及び破損が著しいこと、火元建物内の電気配線は細かく断線していて出火前の施工や配置状況等が判然とせず、溶けた痕跡も複数箇所に認められることを踏まえると、具体的にそれらがどのように出火に関与したかは判断できない。

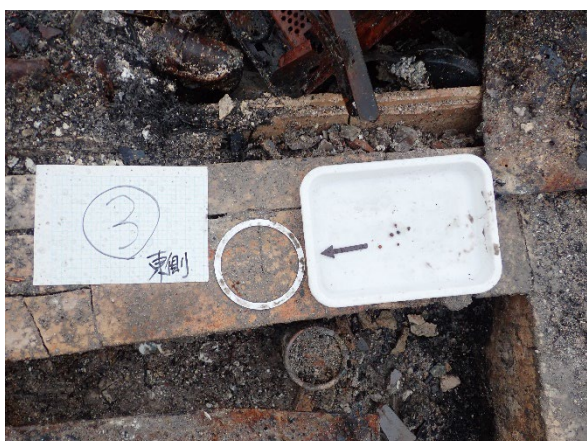
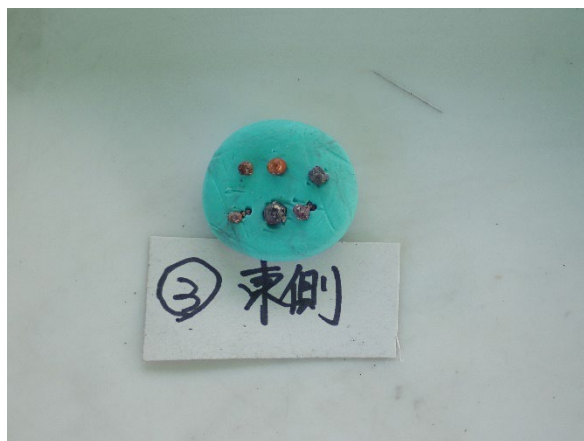
【写真5-11 金属粒】

【写真5-12 金属粒】

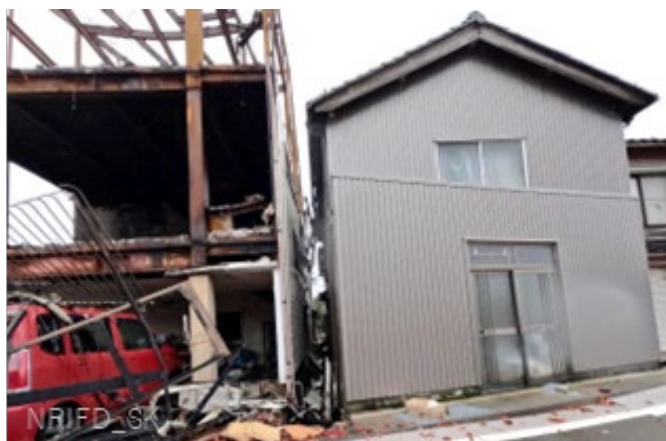
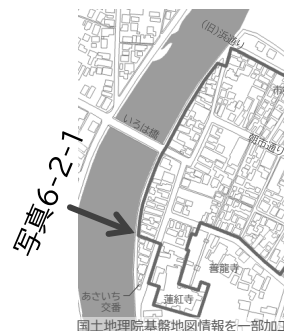
約1mの狭い隣棟間隔で建つ2棟の建物間で焼け止まった場所を写真6-2-1に示す。火災側は鉄骨造3階建てで外壁には不燃のサイディング材が用いられていた。被延焼側は木造2階建てで火災側建物に面する外壁はトタン板張りであった。外観の観察から2棟とも構造と外壁面の損傷はなしか軽微であったと考えられた。また隣棟間が狭いため正確には確認できなかったが、隣棟間の壁面の開口部は比較的小さく、向かい合うものが少ないと思われた。また火災側建物は上階ほど焼けが強く3階の全ての壁面と2階の北面と西面の壁は燃え落ちているが、1階と2階の南面の壁は残っており、この不燃の外壁が残されたことで隣棟への延焼が阻止されたものと考えられた。

輪島消防署での聞き取りで、この場所は、河原田川から取水して放水が行われたとのことであった。

写真6-2-1 河原田川沿いの狭い建物間での焼け止まり

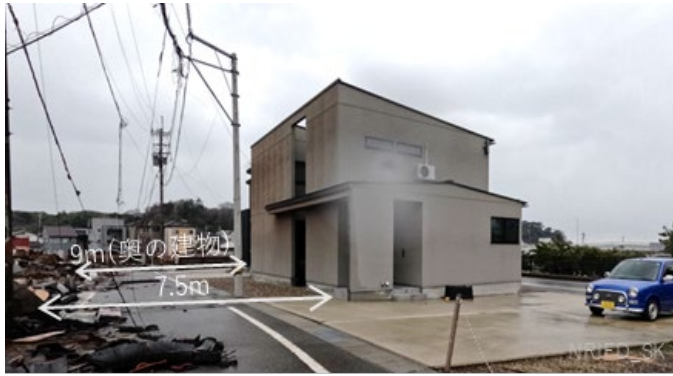
写真6-2-2 北端で延焼を免れた東側の住宅

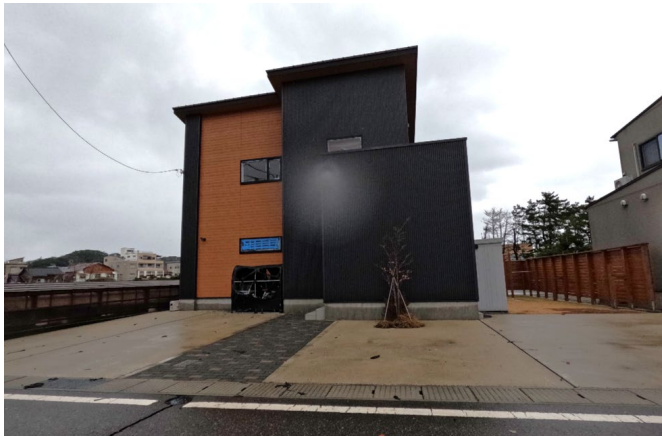
西側の住宅（写真6-2-3）は金属及び窯業系サイディング張り<sup>8)</sup>の外壁面に顕著な焼けや損傷は見られなかったが東面及び西面のエアコン配管カバーに溶融が見られた。この住宅の焼失街区に最も近い南面の外壁から焼失街区までは、約9mの離隔距離がある。

写真6-2-3 北端で延焼を免れた西側の住宅

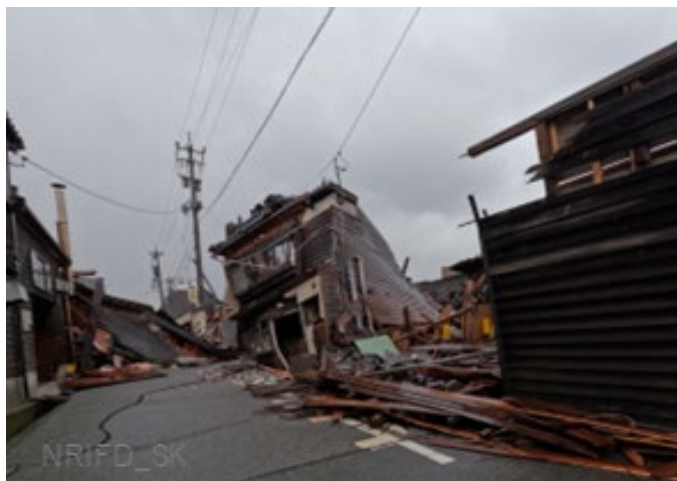
北東の焼け止まりである馬出小路は、道路幅員は約5mであるが建物が倒壊して道路に倒れ込み、街区間に可燃物が連なっている状態であった（写真6-2-6）。また、被延焼側の建物の外壁は木材を用いた下見板張りで延焼しやすい条件であった。しかし、火災側の街区の沿道建物の一部は外壁に不燃の材料が用いられており、被延焼側街区への輻射を軽減した可能性がある。

この場所は、海水を取水して継続的な放水が行われたことが輪島消防署での聞き取りで確認された。

写真6-2-6 馬出小路の焼け止まり

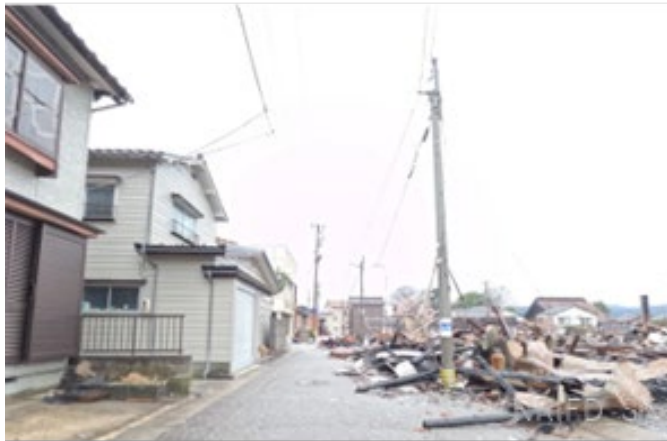
南東の焼け止まり線である伊右エ門小路の幅員は約5mであるが、道路沿いに駐車場や敷地内空地が多くみられ、火災側街区と焼損を免れた街区との間の離隔距離が比較的確保された場所である（写真6-2-7）。また、延焼を免れた側の建物は比較的新しく、地震による外壁の損傷はほとんど見られなかった。外壁の多くに不燃の外壁材が用いられていた。

この場所の消火活動は、被延焼側建物の外壁温度の上昇を手で確認しながら、消火と予備注水を慎重に切り替えて行われたとのことであった。

写真6-2-7 伊右エ門小路の焼け止まり

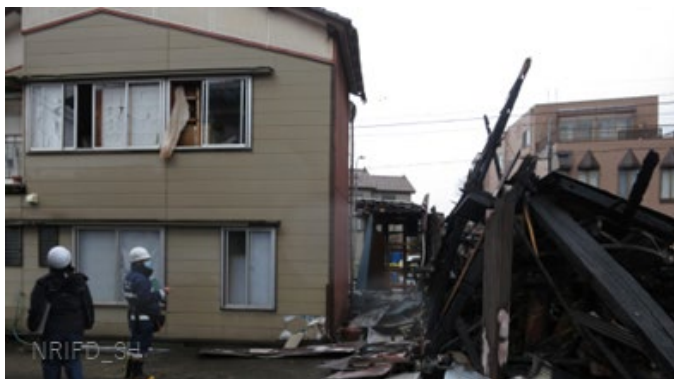
焼失範囲の南東側の南端に、狭い建物間で焼け止まり2棟の住宅が内部焼損を免れた場所がある（写真6-2-8）。焼失した隣接建物と最も近い場所の離隔距離は約1.5mであった。2棟の火災側に面する外壁はいずれもトタン板張りで開口部は小さかった。

この場所の消火活動には、河井小学校のプールの水を送水して使用したとのことであった。

写真6-2-8 南端の狭い建物間での焼け止まり

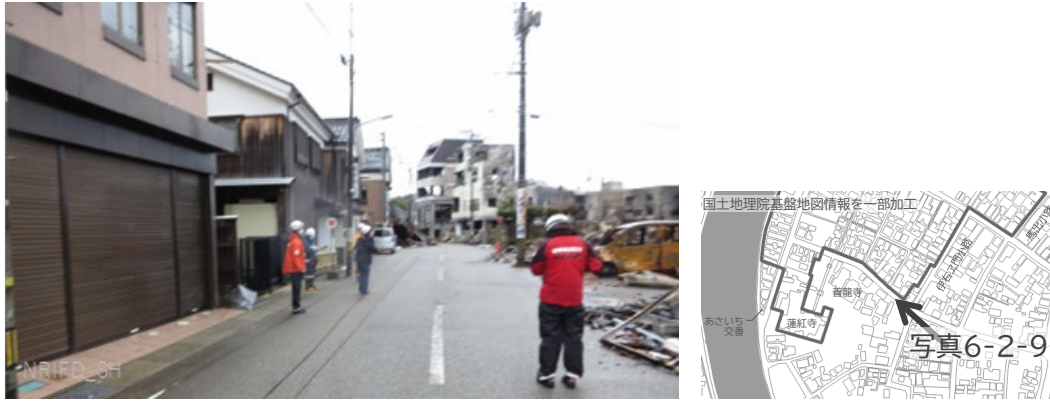
南側の焼け止まり線である善龍寺山門前の通りは幅員が約7mあり、焼損を免れた側の建物は比較的新しく、地震による構造及び外壁の損傷は善龍寺の鐘楼が道路側に倒壊した以外はほぼ見られなかった（写真6-2-9）。

この場所への放水量は多くはなかったとのことであった。

写真6-2-9 幅員の広い道路での焼け止まり

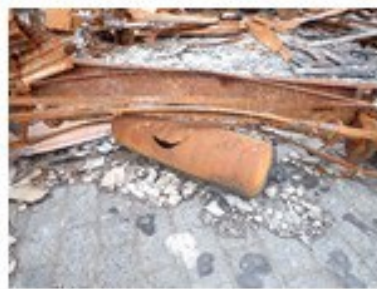
焼け,転倒,開裂

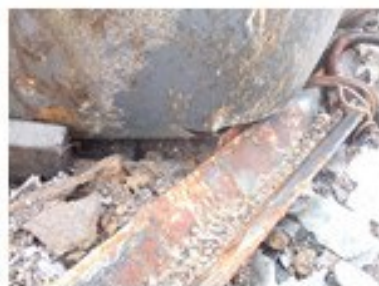
焼け,開裂

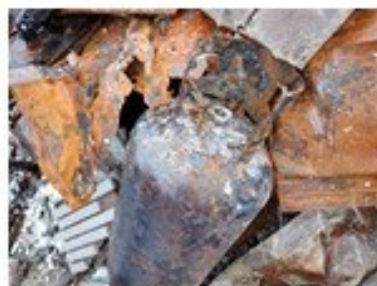
焼け (パルプ消失)

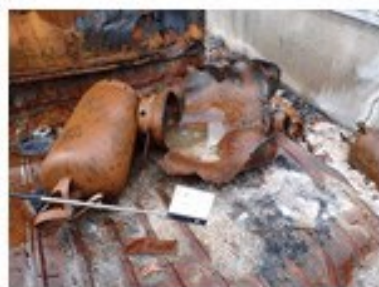
焼け,転倒,開裂

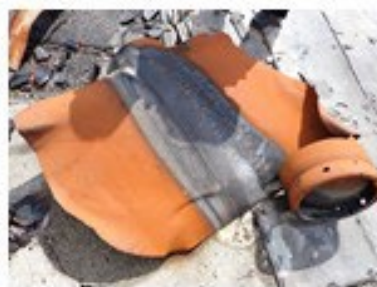
焼け,転倒,開裂

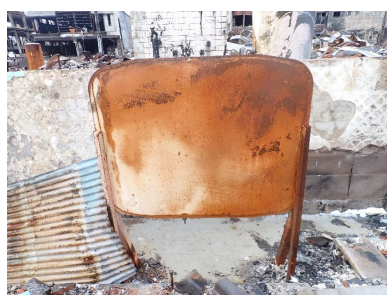
C-3

焼け

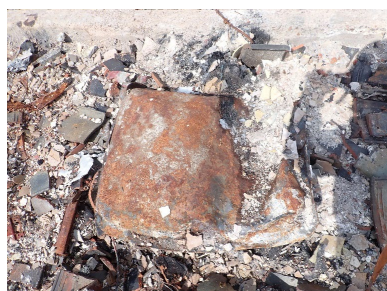
B-3

焼け、転倒、開裂

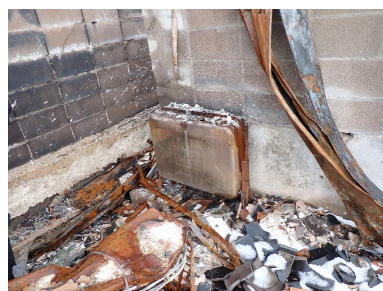
H-2

焼け

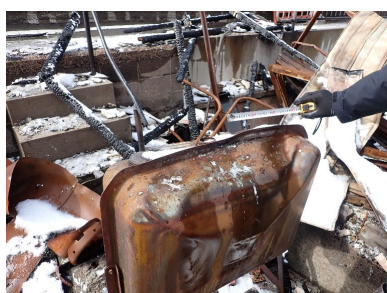
P-1

焼け、開裂

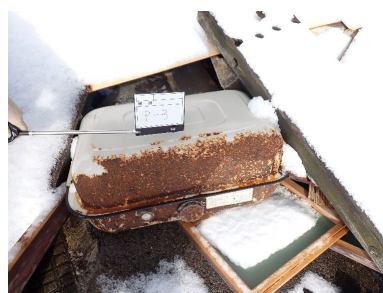
P-3

焼け無し、転倒
