令和7年2月 26 日に発生した大船渡市における  
林野火災に係る消防庁長官の火災原因調査  
報告書

令和7年7月  
総務省消防庁

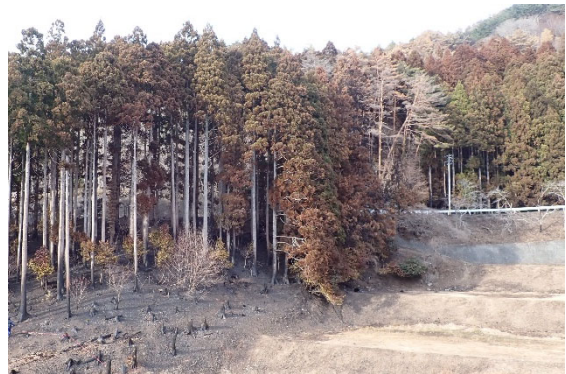
図 3-2 山林の焼損状況

山林の焼損状況は、敷地と山林の境界付近を起点として北側及び北東側の山林及び農地の方向へ延焼が認められる。杉の根元と樹幹の焼損を比較すると根元は炭化亀裂が認められるのに対し、樹幹は樹皮の焼損が認められる。また、根元から樹幹にかけて北東方向へ斜めに焼損している。焼損していない地表面には枯葉や枯枝、枯草等の林床堆積物が多く、足で踏むと柔らかく沈み込む状態である。

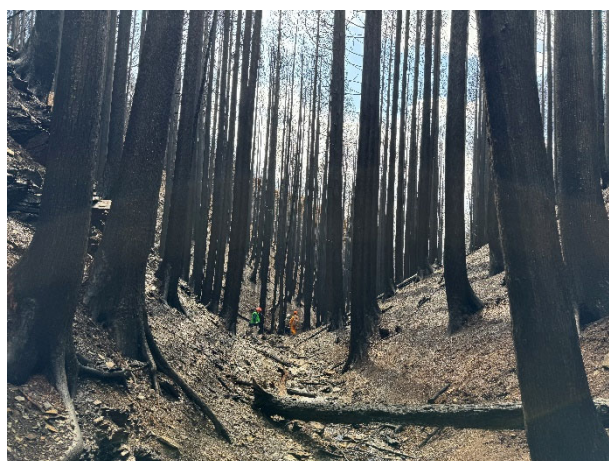
図4-12 八ヶ森南西の谷の状況

図4-11に示す経路で、火点からみて東にある八ヶ森における燃焼状況を調査した。その結果、南西の谷部（地図A～B）で広範囲にわたる樹冠火による燃焼が見られた（図左中段の写真）。谷の水際も含めてスギ林の地表の可燃物、樹冠の全周の樹皮及び樹冠の先までの葉と細い枝が燃え尽きた領域が面的に広がっていた。また地図C～Dの尾根部（マツ林とスギ林）にも樹冠火が生じていた（図右上段の写真）。八ヶ森の山頂付近では、落葉広葉樹林でも樹冠火を生じていた（図左上段の写真）。このうち、A～B間の樹冠火領域は、幹の焼け具合が特にひどく見受けられ、激しい燃焼があったことがうかがわれた。（図4-12）

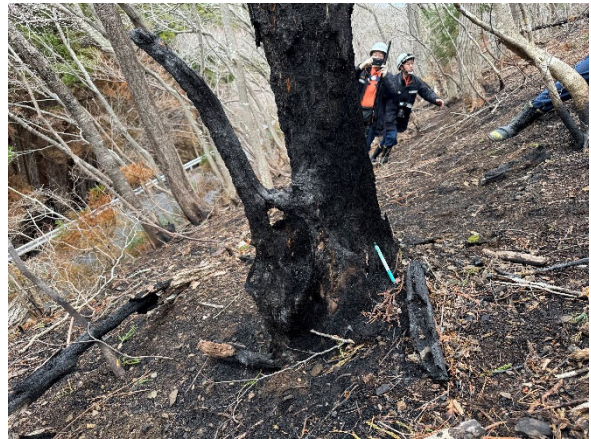
図4-14 図4-13の□の場所で2月26日13:48ごろ見つかったくすぶりのあった木（4月3日撮影）

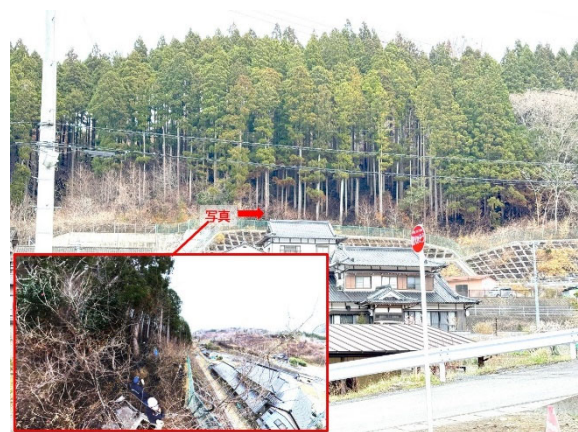
図4-15 図4-13の13:58に覚知された飛び火による延焼の焼損状況

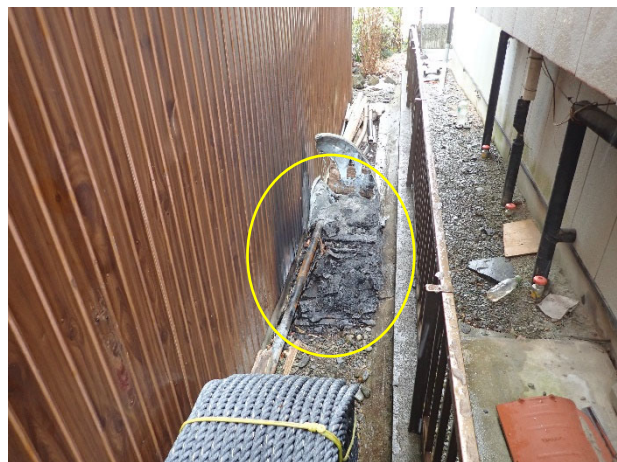
田浜地区のほか、2月26日16時ごろには黒土田及び大畑野（図4-16⑫）に、27日14時ごろには綾里駅西の丘陵に（図4-3参照）、飛び火によるとみられる孤立的な火災が報告されている。また、綾里港地区では住宅への延焼被害が発生したが、着火した家屋は林野や草原から離れており、飛び火によるものが主体だったと推定している（第4章参照）。図4-17に綾里港地区で家屋の間に落ちて燃え広がる前に消された飛び火の様子を示す。

図4-17 綾里港地区で燃え広がる前に消された飛び火

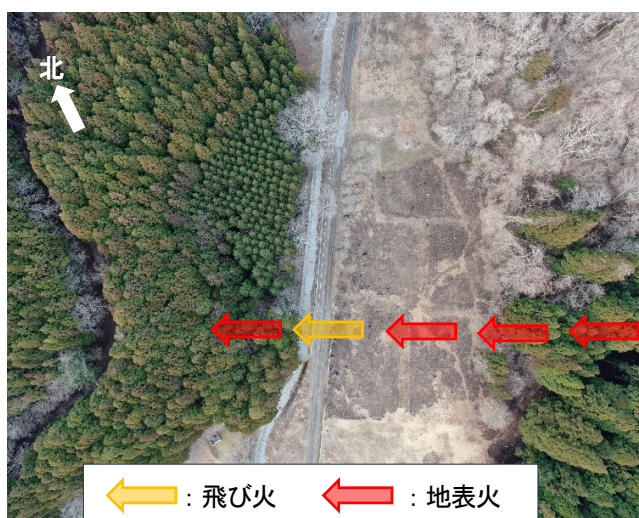
図4-19 合足地区北部の延焼の様子

さらに、飛び火による拡大も発生した。27日6時ごろ、合足地区の北で、東側のスギ林を焼け下ってきた地表火が平地の草地へ接炎して延焼したのち、枯草の燃焼に伴い、道路及び河川を超えて少なくとも10mを超える距離の飛び火が発生し、西側の山林へ延焼した可能性が高いことが分かった（図4-19）。このとき、風向の変化及び突風率（最大瞬間風速を平均風速で除したもの）の増加が約6km離れたアメダスで観測されている（詳細な調査結果は巻末参考資料参照）。

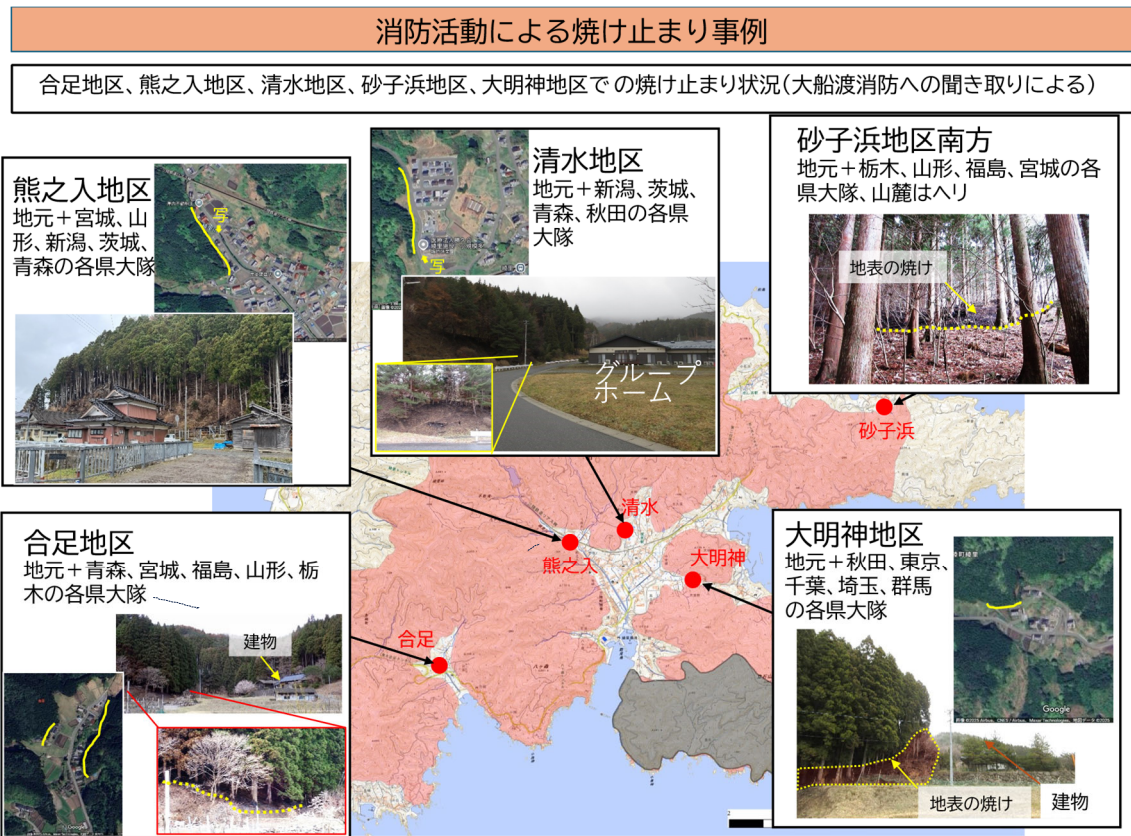
また、調査した中の2か所で、スギ林の中を焼けてきた火災が落葉広葉樹林との境界で焼け止まっている場所があった。降雨の影響であればスギ林内でも焼け止まるにもかかわらず、植生の境界まで焼けていることから、降雨よりも散水量の少ない航空散水の影響の可能性も考えられる※。

図4-20 消防活動による焼け止まりの様子

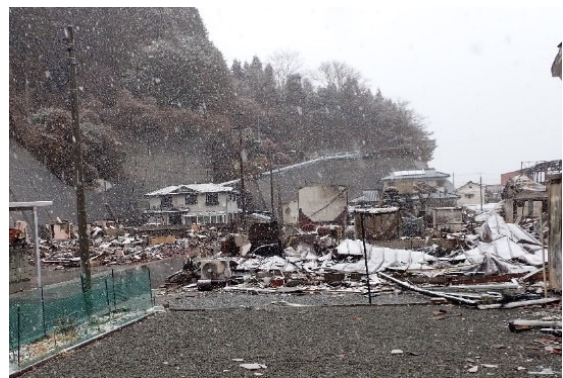
図4-24 (A)区画の状況

15時25分頃に住家に付随する物置から白煙が上がっているのを消防隊員が視認している。16時30頃には母屋の住家が燃え、住家から北側と東側の建物に延焼し、5棟が焼損した(図4-24)。

火元付近には消火栓から消火が行われており、延焼拡大は遅いが、延焼を止めることはできなかった。一方、区画の北側と西側については、防火水槽からの送水により、2棟の住家への延焼が阻止された。防火水槽には、消防団可搬ポンプが綾里川から吸水し、県内応援のポンプ車が連携送水して補給が続けられた。延焼が阻止されたこの場所は、幅員約5mの道路と被延焼側住宅の敷地内空地により、火災区画との間に離隔距離があったこと、被延焼側住宅の外壁が燃えない素材で作られていたことと、放水が両輪となって奏功したものと考えられる。

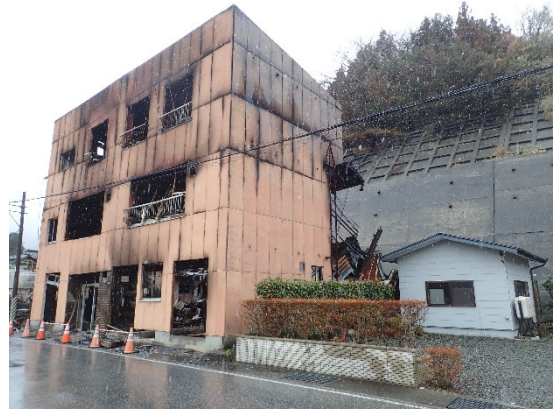
図 4-25 (B) 区画の状況

16時30分頃、北端の建物が燃えているのが確認されており、消防隊は消火と北側への延焼阻止のための放水を行った。火元建物は、鉄骨造3階建と木造2階建ての混構造の建物であり、裏側（林野側）の木造部分が先に燃えているのが確認されている。火災初期には、消防団第十分団第一部屯所前の消火栓から放水が行われたが、その後、綾里川から消防団ポンプ車が吸水し県内応援隊が連携送水した線からの放水も行われた。しかし、火災は道路側の鉄骨造部分へ延焼した後、南側の2棟の建物へ順次延焼し、3棟を焼損した（図4-25）。

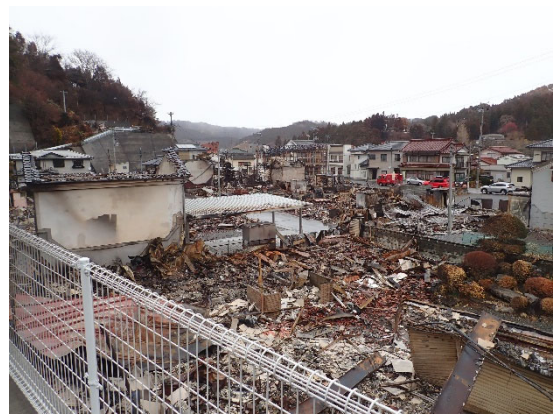
図 4-26 (C) 区画の状況

16時45分頃、南西端の住宅が燃え始めた。この火元建物の北側に隣接する土蔵建物へは軒を介して延焼したものと考えられるが、目撃情報が少なく、別の飛び火による土蔵からの出火や、北側開口部から延焼した可能性も否定できない。その後、(C) 区画の火災は北方向へ順次延焼するとともに、幅員約5mの道路

を挟んで東側の住家にも延焼した（図4-26）。綾里港地区火災で最後に燃えたのが(C) 区画の南東端の住家である。この場所には、前述の消防団可搬ポンプからの連携送水のほか、屯所から約500m離れた大船渡市立綾里小学校プールから、大船渡消防のポンプ車と可搬ポンプ、県内応援の複数のポンプ車とが連携した送水も行われた。防火水槽からの送水も行われ、西側の建物への延焼を阻止している。

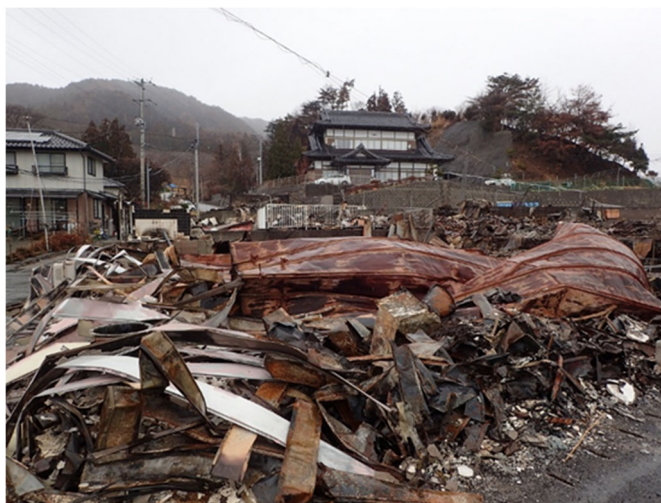
図 4-31 図 4-29 中 A の建物群の焼損状況（奥の延焼している山林から離れている）

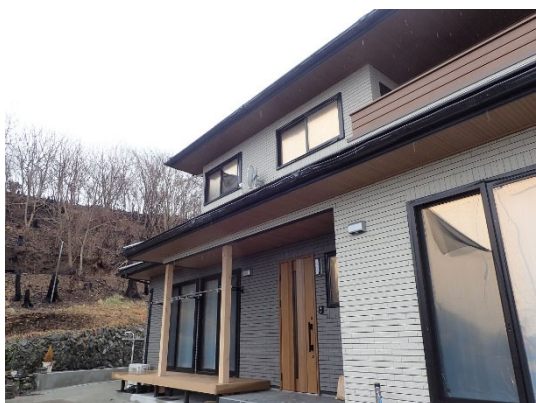
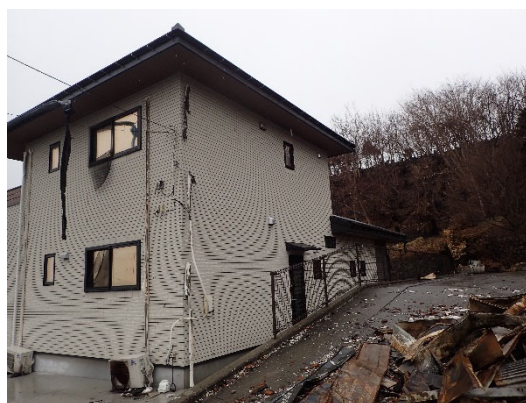
図 4-32 建物 a の外観

建物 a は、網戸、雨樋、エアコン室外機等に被害を受けたものの焼け止まっており、原因としては、最近建てられた建物で防火性能が高いことや、建物の周囲に数mの空間があるためと考えられる。建物 a の外観を図 4-32 に示す。

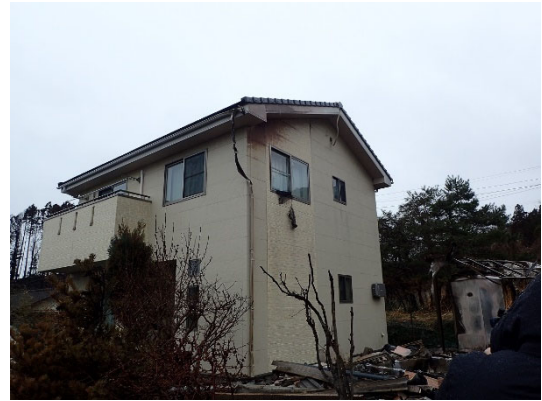
図4-33 建物bの外観

建物bは、北側の建物が全焼し、軒先と雨樋に被害を受けたものの焼け止まっている。報道の映像で北側の建物2棟（図4-29中i）に対して空中からの放水が行われたことが確認できるが、インターネットで公開されている当該映像では画質の関係で炎の有無等の詳細を確認できず、焼け止まりに与えた影響については定かではない。少なくとも、建物bが最近建てられた建物で防火性能が高いことが、焼け止まった一因であると考えられる。建物bの外観を図4-33に示す。

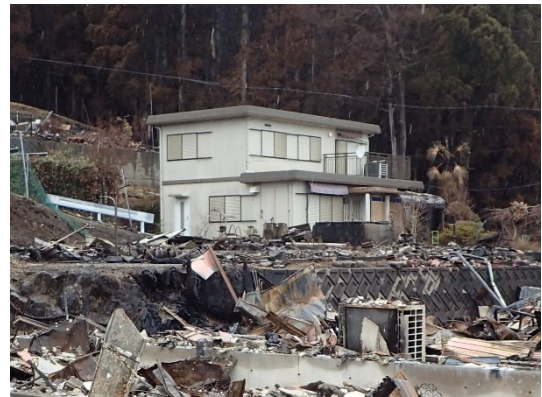
図4-34 建物cの外観

建物cについては、住人から、山林の火災が内部に延焼したものの障子2枚が延焼したのみで延焼が止まったとの証言が得られた。隣棟との高低差の影響や使用されている建材の防火性能が高かったこと、雨戸がしっかり閉められていたことなどにより焼け止まったものと考えられる。建物cの外観を図4-34に示す。

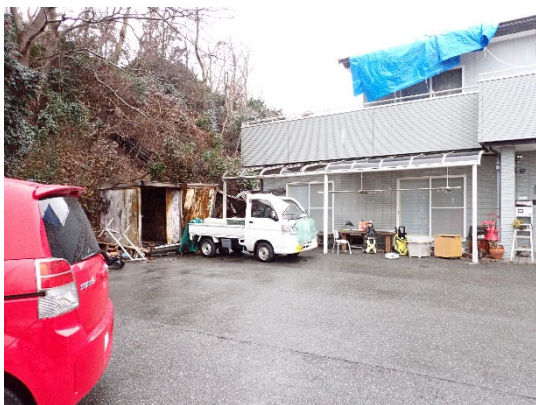
図4-35 建物dの外観

建物d,e,fについては、3月3日の10時半ごろの映像として、空中散水が行われる映像が残っており、その効果により延焼が阻止されたものと考えられる（図4-35, 36）。

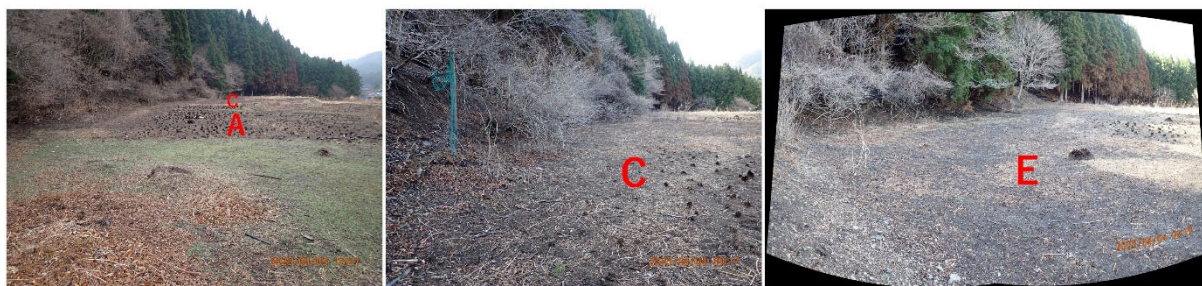
草地の最東端の地表面の焼損は、東側山林の林床の焼損とつながっていた(図3)。よって、東側の山林を燃え下ってきた地表火が草地に接炎して延焼した可能性が高い。ただし、飛び火が全くなかったことを示すものではない。

図3 草地と東側山林との境界付近。林床の焼損と草地の焼損がつながっている。写真内の英字は図1内の英字と一致する。

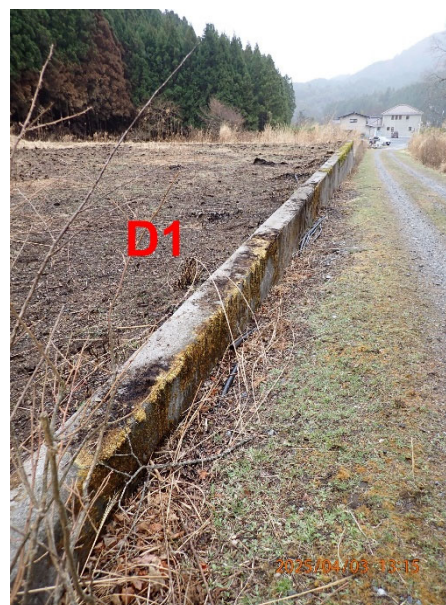
図4 D1 とその西側の道路を北から撮影。コンクリート壁に付いた苔が焼けており、その下には焼けたススキが散らばっている。

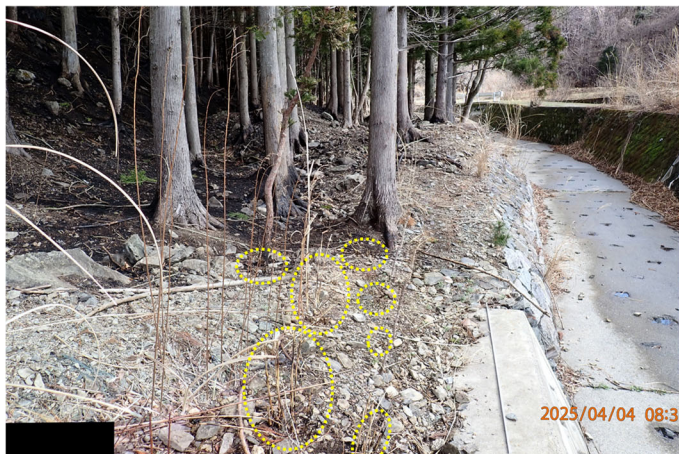
西側山林の林床の最東端は、ほとんどの場所で図5に示すように、川岸までは焼損していない部分が1～2 m程度の幅で川沿いに続いていた。しかし、図6に示すように川岸まで焼損した場所もあった。焼損した場所には焼けた枝や茎が落ち、根付いた状態の焼けたススキの短い茎もあった。図5の林床焼損部の境界やその手前にも、焼けたススキの短い茎の下部や、茎の上部がまだらに焼けたススキが根付いたまま残っていた。林床の焼損はさらに西側の斜

図5 西側山林の最東端を南から撮影。点線部は、根付いたまま焼けたススキの短い茎の下部と、根付いたまま茎の上部がまだらに焼けたススキ。

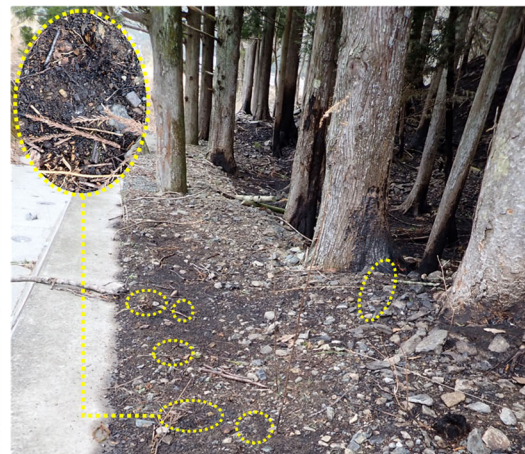
図6 西側山林の最東端を北から撮影。点線部は根付いたまま焼けたススキの短い茎。

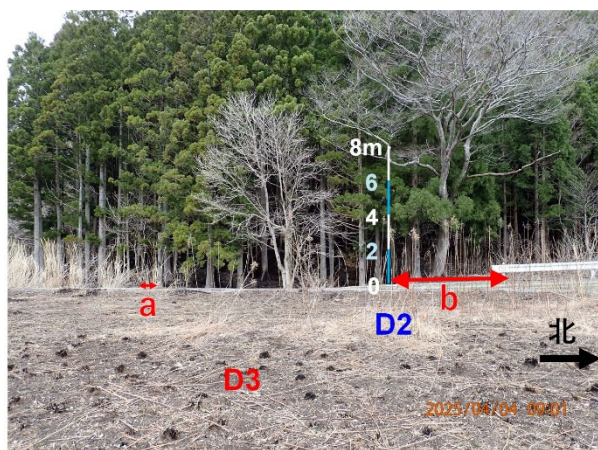
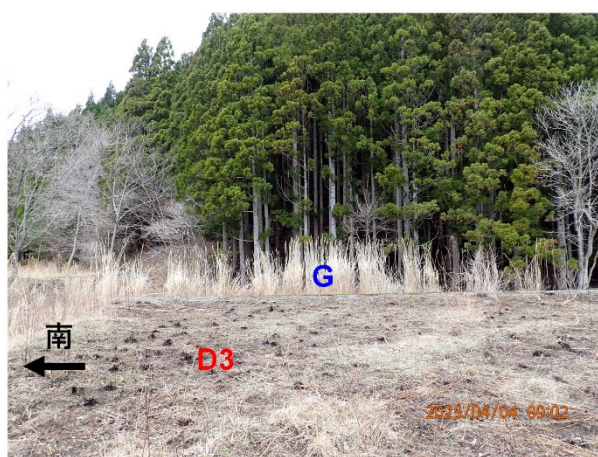
林床と樹冠下部の間には図7に示すように高さ3～4mの隙間が複数あり、これらの場所は火の粉が通過して林床に落下できそうである。a、bは林床が川岸まで焼損した場所である。

図 7 草地から西側山林を撮影。8 m のスケールは林床の最も川寄りの位置での高さを示す。
