令和7年11月18日に発生した大分市大規模  
火災に係る消防庁長官の火災原因調査  
報告書

令和8年3月  
総務省消防庁

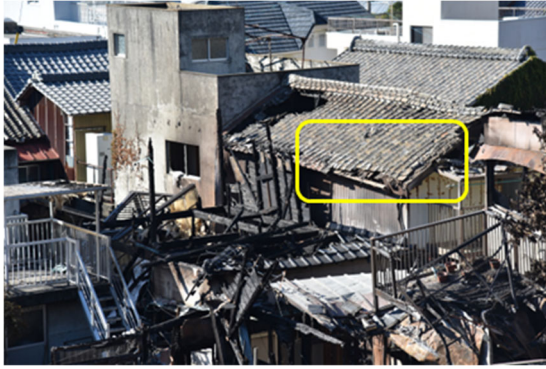
空き家については建物の経年劣化と管理不足により、屋根瓦の割れ・ずれ、外壁の剥がれ・損傷、敷地内の草木の繁茂などが起こるおそれがあり、延焼や火の粉による飛び火に対する脆弱性が懸念される。焼損範囲内で見られたそのような空き家の状況を図2-10～13に示す。空き家の焼損状況は、全焼44棟、半焼以下5棟となっている（大分市消防局提供資料から判読）。

図 2-10 空き家の屋根瓦のずれ

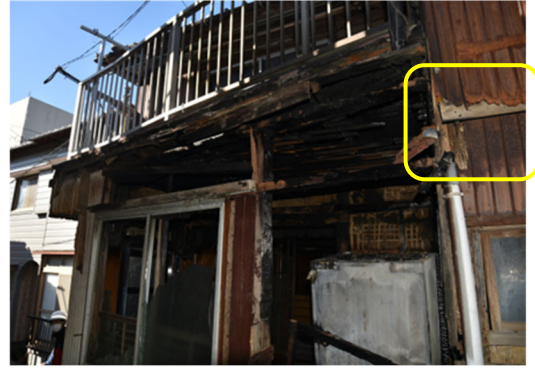
図 2-11 空き家の外壁の剥がれ

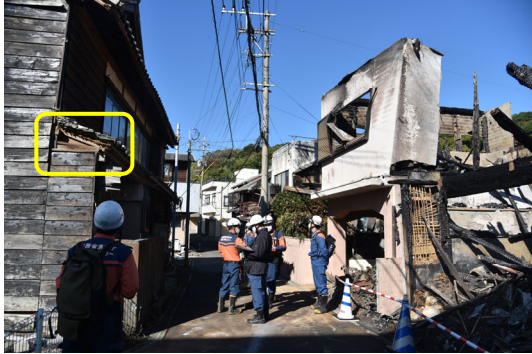
図 2-12 空き家の外壁の損傷

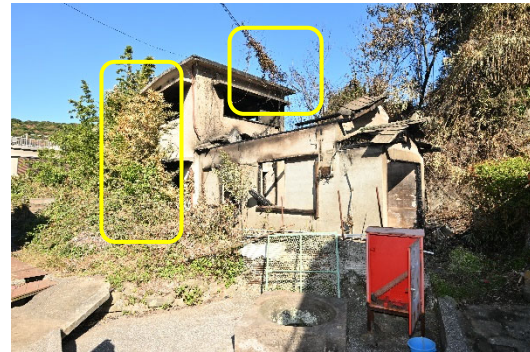
図 2-13 空き家の敷地の草木の繁茂

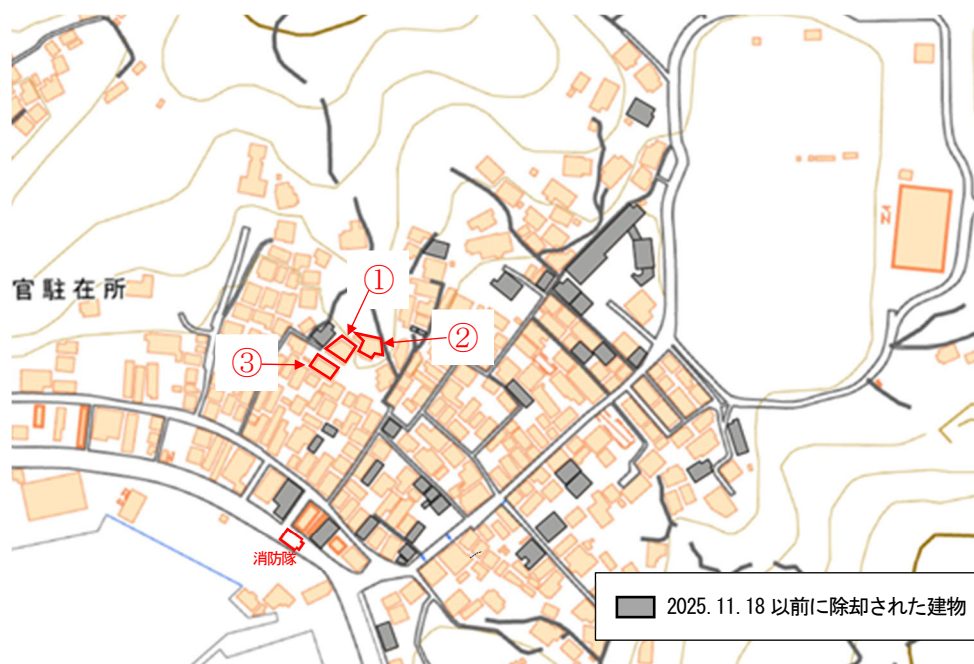
図 4-1 消防隊現場到着時の状況図

最先着した消防隊によると、指令先の木造 2 階建て住宅（以下「①建物」という。）は火災最盛期で火炎が上方高く立ち上がっており、その東側に位置する木造平家建て住宅（以下「②建物」という。）も炎上中であった。①建物は南側の開口部から火炎が噴き出しており、その火炎を激しく受けることで、南側の建物（以下「③建物」という。）の北側軒先及

び建物内に延焼していた。なお、②建物及び③建物は空き家であった。

現場到着時は、北の風が強く吹いていたため延焼速度が速く、更に多量の火の粉が飛散しており、飛び火による延焼の危険性が高かった。

出火建物は、通報内容及び消防隊現場到着時の状況から、図4-1の①建物（木造2階建て住宅）である。

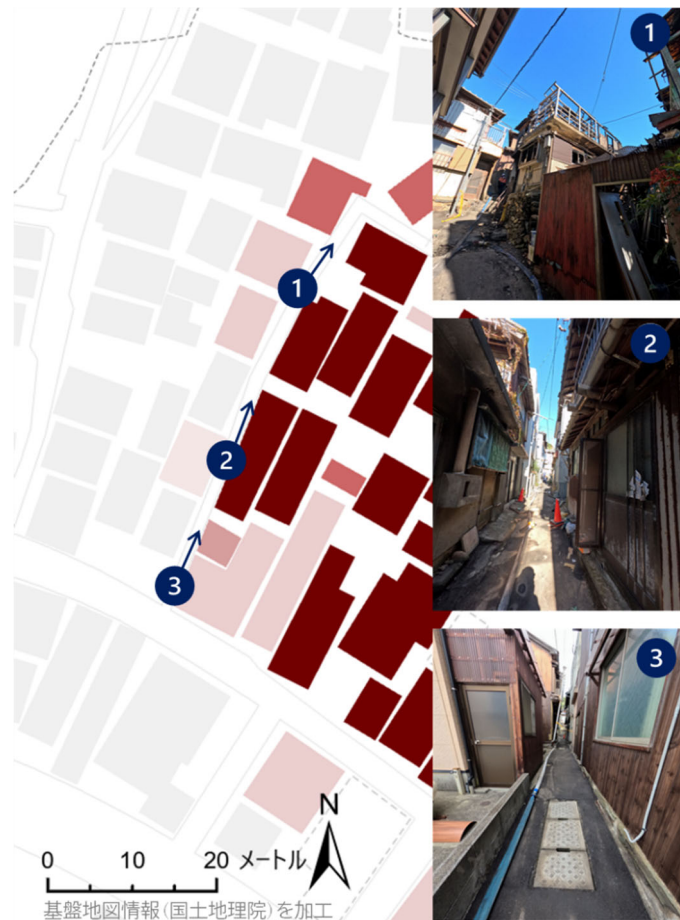
図 5-2 西側の焼け止まり（図 5-1 の 1 付近）

図5-1中、1で示した場所は、火元に近い場所で古い木造住宅が密集し、南北に延びる幅約1.3mの狭あいな通路が焼け止まりとなった。風向などの条件も西側への延焼を阻害した可能性はあるが、この通路は、消防隊が火災初期に火元に向けて進入した経路でもあり、消火活動の効果が大きいと考えられる場所である。

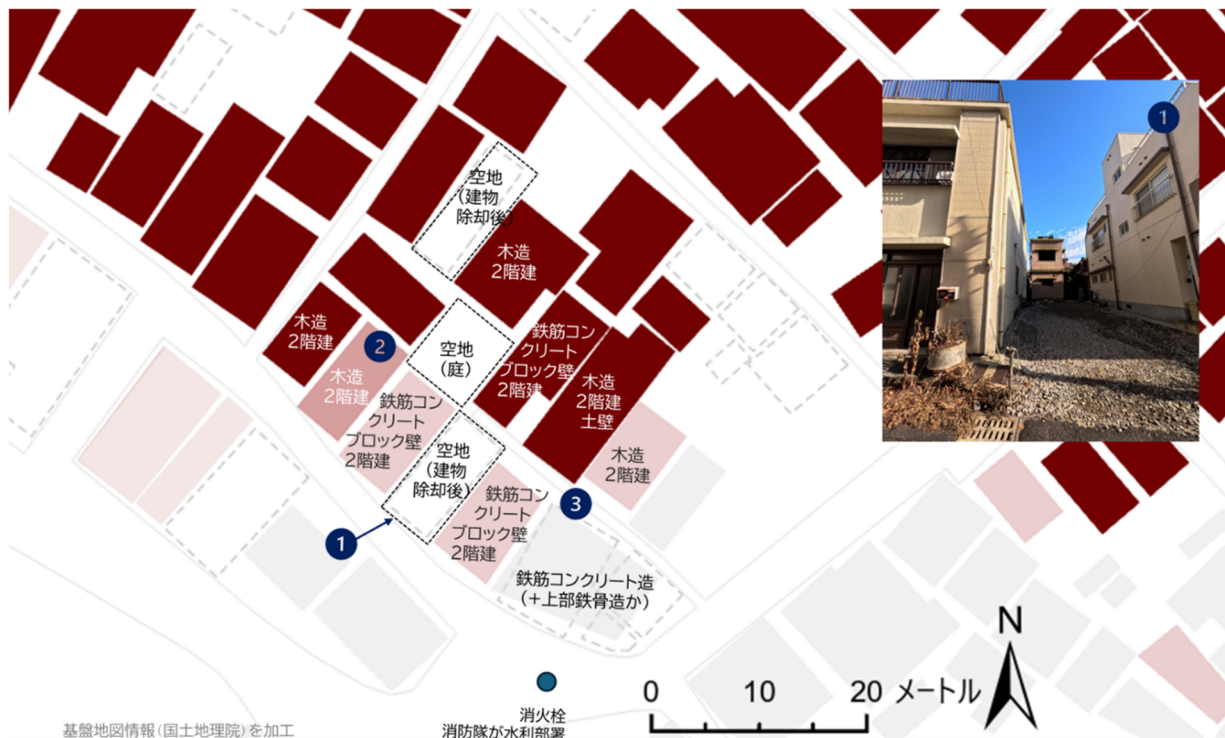
図 5-3 南部の焼け止まり その 1 (図 5-1 の 2 付近)

図5-1の2で示した場所は、空地と鉄筋コンクリート造の建物が多い場所での焼け止まりである。この場所は消防隊が水利部署した消火栓にも近い。

図5-3中①で示した空地は、2025年5月に登録された国土地理院基盤地図情報には建物の外形が示されているため、建物が除却されてきたと考えられる。

図5-3中、②で示した場所は、木造住宅の北側にある風呂場の窓が割れたものの、タイル張りの風呂場で内部延焼することなく焼け止まっている。東側隣家の裏に庭があり、ここから消防隊がアプローチできたと思われる。

また、図5-3中③で示した場所は、密接して立ち並ぶ木造住宅間での焼け止まりである。西側の住宅内部は全焼したが、隣家と接する壁には竹小舞が残っており土壁であったと考えられた。外装に用いられていたトタンも2階までほぼ原形を留めていたことから、土壁とトタンの防火性能と消防隊による放水が相まって、隣接する木造住宅への延焼を止めたものと考えられる。

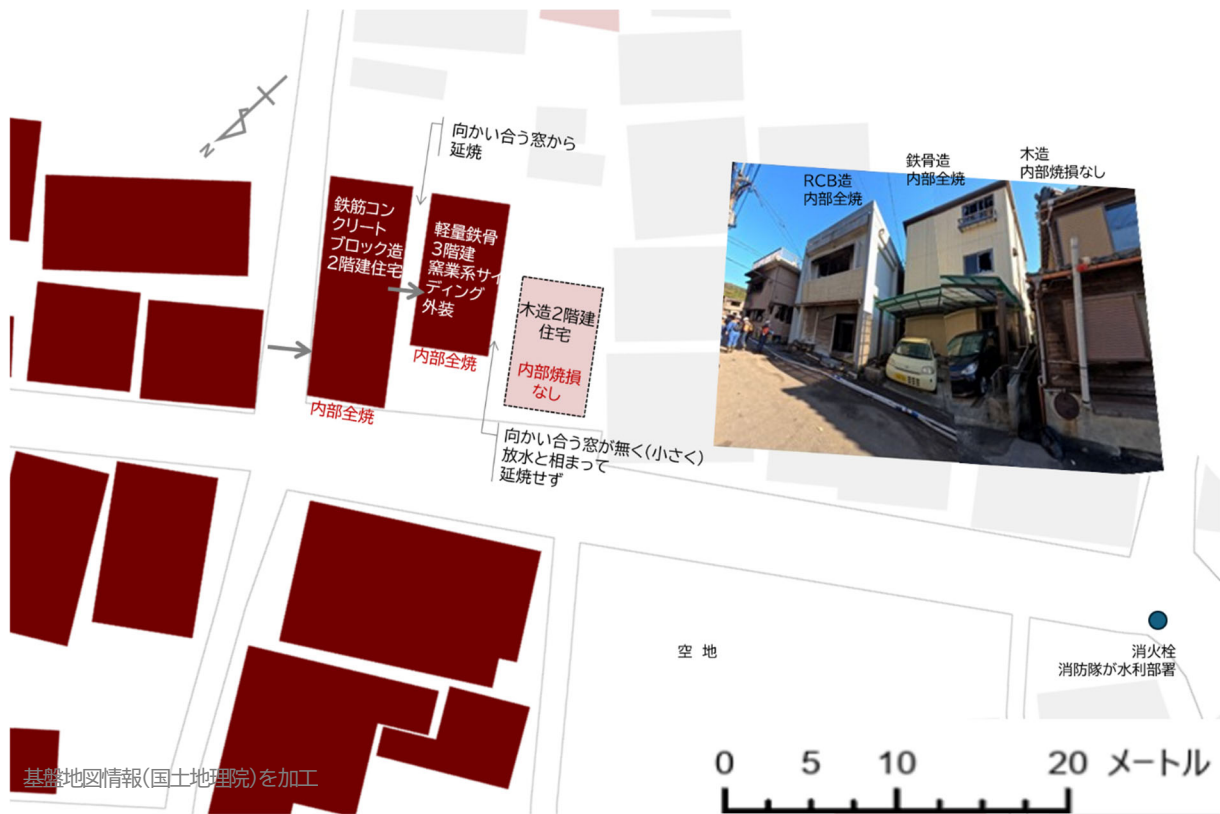
図 5-4 南部の焼け止まり (図 5-1 の 3 付近)

図 5-1 中 3 で示した場所は、鉄骨造 3 階建て住宅が全焼し、南側に隣接する木造 2 階建て住宅との間で焼け止まっている。木造住宅の焼損はぼやであるが、調査では内部延焼なく、ここで焼け止まったと判断した。鉄骨造住宅は比較的新しく、外壁には窯業系サイディングが用いられていることもあり、一見すると被害が軽微なようにも見えるが、内部は全焼している。隣棟間隔が狭いため正確には判断しかねたが、木造住宅と向かい合う外壁面には開口部が無いか、あっても小さく、外装の防火性能と消防隊の放水と相まって延焼が阻止されたと考えられる。

なお、鉄骨造住宅へは、その北側に隣接する鉄筋コンクリート造建物との向かい合う開口部から延焼したと考えられた。また、更にその建物へは、北側の通路を隔てた鉄筋コンクリート造建物の向かい合う開口部から延焼したと考えられた。

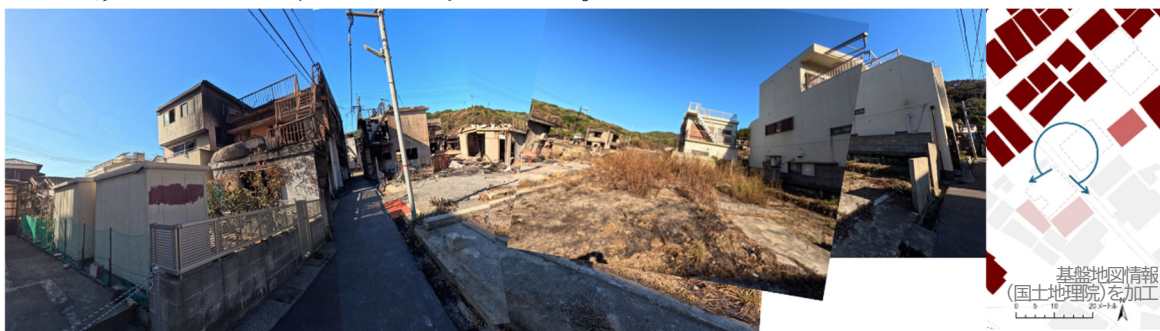
図 5-5 南東部の焼け止まり (図 5-1 の 4 付近)

図5-1中4で示した場所は、空地が多い場所での焼け止まりである。図5-5の写真に示すように、写真の左奥から中央奥にかけて並ぶ建物は全焼であるが、右奥の建物は半焼、右端の建物は焼損なしである。2025年5月に登録された国土地理院基盤地図情報には、写真中央の空地の場所に建物の外形が示されており、この建物の除却等で生じた空地があったことが焼け止まりに寄与したと考えられる。

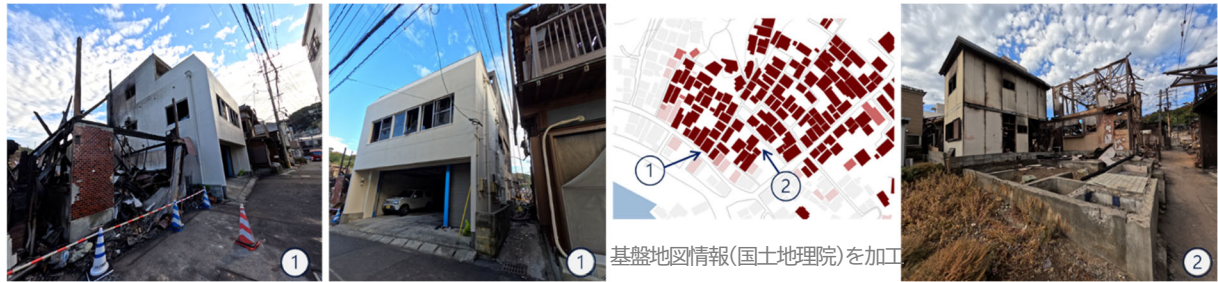
図5-6 その他の焼け止まり

図5-6の①の建物は1階を駐車場にした比較的新しいと思われる鉄筋コンクリート造3階建ての建物である。1階の駐車場内部には焼損が見られず、道路に面する外壁も煤けて

いないため被害が無い印象であるが、2階と3階は全焼していた。窓等の開口部から火が入ったものと思われる。

図5-6の②は、火災前に除却され、布基礎が残されていた敷地の写真である。この場所の周囲の建物は全焼しているが、南側の建物の外壁が残っており、燃えるものがない空間は延焼リスクの低減と消防活動のしやすさにつながったものと考えられる。

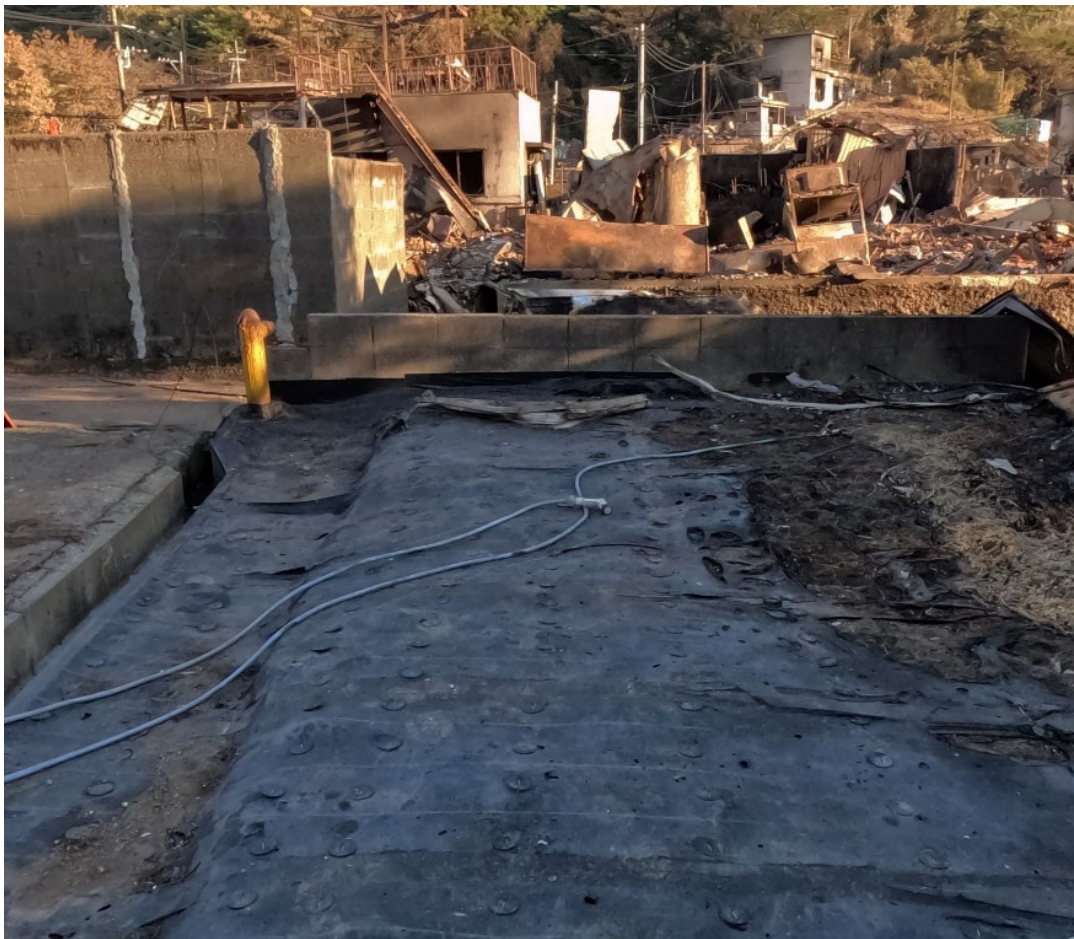
図 5-10 出火点から東北東に敷かれた防草シート

また、飛び火に関連して、火災当時に赤熱した状態で地面に落下した火の粉の量について調査及び検討を行った。調査地点は、出火点から東北東に約80mの場所(図5-7のB)であり、図5-10で示す通り防草シートで覆われている。防草シートには赤熱した火の粉が落下したことにより空いたと考えられる5mm以上の穴が多数確認できた。概ね1㎡の範囲の防草シートに対して、約5mm以上の穴が開いている箇所を赤丸で示した画像を図5-11に示す。図5-11では、1㎡に対し75箇所の穴が確認できた。全ての穴が火の粉によるものとは限らないが、直径5mm程度の数十個の火の粉が吹き溜まり、可燃物に接触すれば十分に着火し得るため、飛び火による火災のリスクが高い場所が生じていたと言える。
