令和8年4月22日に発生した岩手県大槌町に  
おける林野火災に係る消防庁長官の  
火災原因調査報告書

令和8年8月  
総務省消防庁

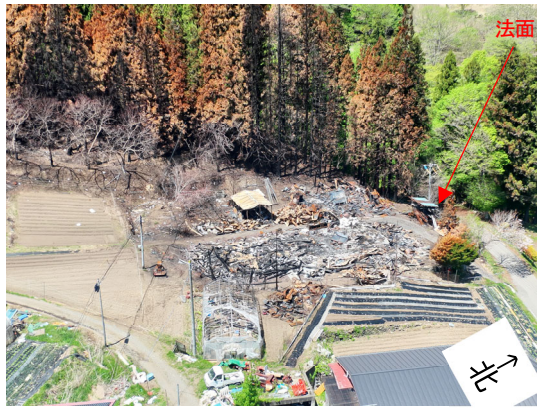
図 4-2 敷地内の焼損状況※

山林部分は法面南西側が焼損している。山林部分のスギは法面に近いほど、焼損が高くまで達している。

敷地内に存する複数の建物及び工作物は、焼損したブロック造の資材置き場と納屋の一部を残すのみで、その他は原形をとどめていない。トタン製の車庫が法面の南側に位置しており、自家用車のほか、農業用資材を保管していたとのことである。車庫は焼損し原形をとどめておらず、屋根と躯体は焼損した収容物とともに散乱している。法面側の外壁を

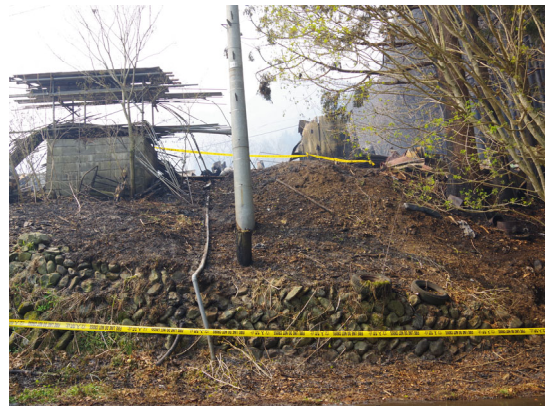
図 4-3 北側から見た法面の状況※

法面の電柱は、電柱側の電線の合成樹脂カバーと配線被覆が焼損し、溶けた合成樹脂が落下している。一部の高圧線の焼損部分については、電力会社により合成樹脂カバーが交換されている。法面には、吸殻が散見され、住人によると、数日前に自家用車の空き缶に溜まった吸殻を、法面近くの側溝に捨てたとのことである。吸殻のフィルターに焼損は認められない。

1.2.の発見状況、1.3.2.現場到着時の状況及び現場見分状況を総合的に検討した結果、出火箇所は小鏈川沿いの道路の法面と判定する。

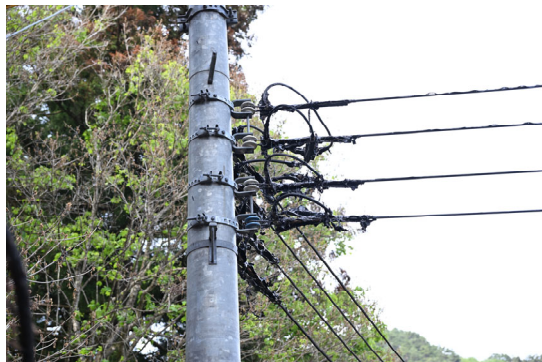
図 4-4 南側から見た電柱の状況

法面の電柱は、電柱側の電線の合成樹脂カバーと配線被覆が焼損している。電力会社によると、出火日において当該場所で異常は検知していないとのことである。また、電力会社が焼損部分を補修した内容は、高圧線合成樹脂カバーの一部交換のみであり、その後も異常なく送電を行っている。また、電線の合成樹脂カバーを取り除いて見分したところ、合成樹脂カバーは内側に向かって溶けており、全ての銅線に異常はない。

以上のことから、電線の合成樹脂カバーは周囲の火災熱により二次的に焼損したものと判断でき、電線からの出火は考えにくい。

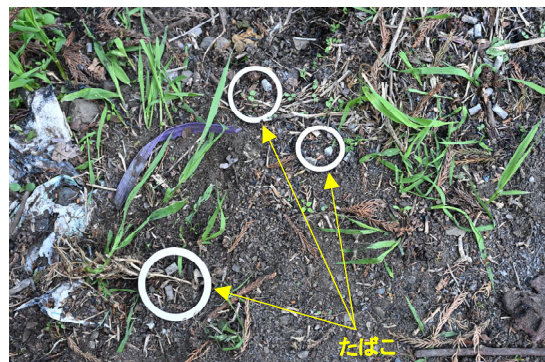
図 4-5 たばこの状況

住人には喫煙者がおり、自家用車の空き缶に溜まった吸殻を、法面近くの側溝に捨てているとの申述は、見分状況と矛盾しない。申述によると、吸殻を捨てたのが出火日の数日前であるとのことであり、その場合は、たばこの不始末による出火の可能性は低いと考えられる。

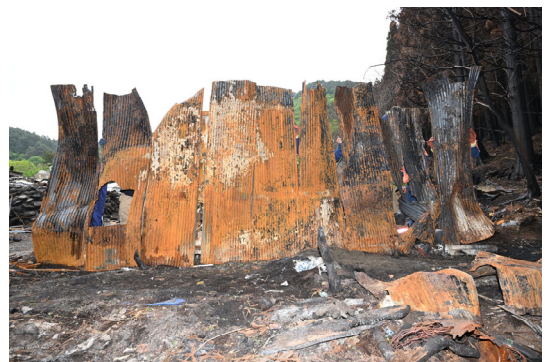
図 4-7 車庫の北側の外壁の復元状況

復元し確認すると、外壁の内側は塗装を残しているのに対して、外側は地金が露出し、下部が座屈している。このことは、車庫が法面方向の低い位置から熱を受けたことを示している。

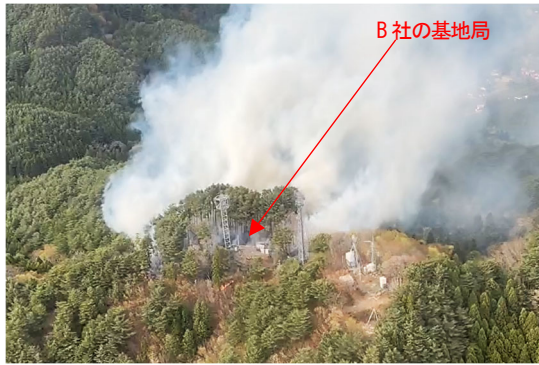
図 4-12 山頂付近の状況※

尾根付近の木々の焼損は山道の入口付近と比較すると、高くまで達するものが多く、地表面については焼損している。山林の焼損状況から焼けの方向を示すことはできない。

以上のことから、出火箇所は尾根付近であると考えられるが、詳細に範囲を限定することはできない。

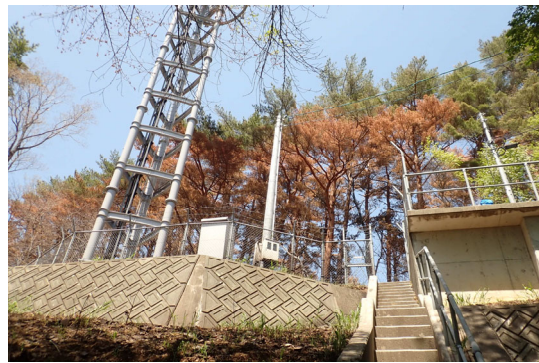
図 4-14 基地局の状況 (B 社)

基地局は施錠された鋼製フェンスで囲われていて、入口側が山道に面しており、木々に囲われている。フェンスは全周にわたって下部にすずが付着している。

基地局にはアンテナと 2 基の収容箱及び附帯設備があり、アンテナと収容箱の配線はコンクリート基礎上のケーブルラックに敷設されている。工作物と設備には焼損若しくはすずの付着が認められ、2 基の収容箱のうち、1 基では内部壁面の一部にすずの付着と焼損が認められるものの、内部の機器に焼損はない。ただし、もう 1 基では内部に焼損はなく、直流分電盤の電流ヒューズが数箇所溶断している。

B 社の基地局においては、直流分電盤の電流ヒューズが数箇所溶断しており、これは過電流によるものと考えられるが、過電流が生じたことが出火の起因であったのか、周囲からの延焼の影響を受けて生じたものなのか判断には至らない。一方、B 社の基地局は、設備等に焼損は認められるものの、異常の検知時刻は火災覚知時刻から 6 分後である。過電流が出火の起因であるとする、異常の検知が遅すぎると考えられる。

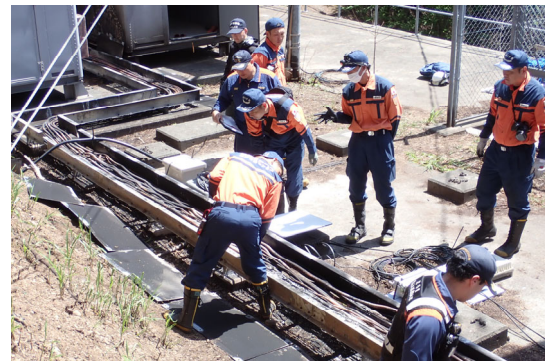
図 4-15 ケーブルラック内の確認状況

ケーブルラックのカバーを取り外すと、配線被覆が焼失した銅線が認められる。露出した銅線には変色と錆が認められるものの、溶融はない。

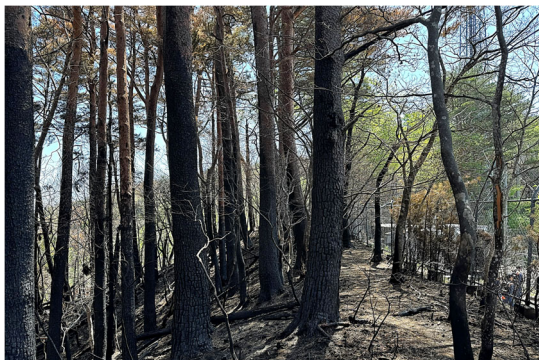
図 4-16 尾根付近の山林（マツ）の状況

また、尾根付近の山林で、たき火の痕跡やたばこの吸殻は認められない。

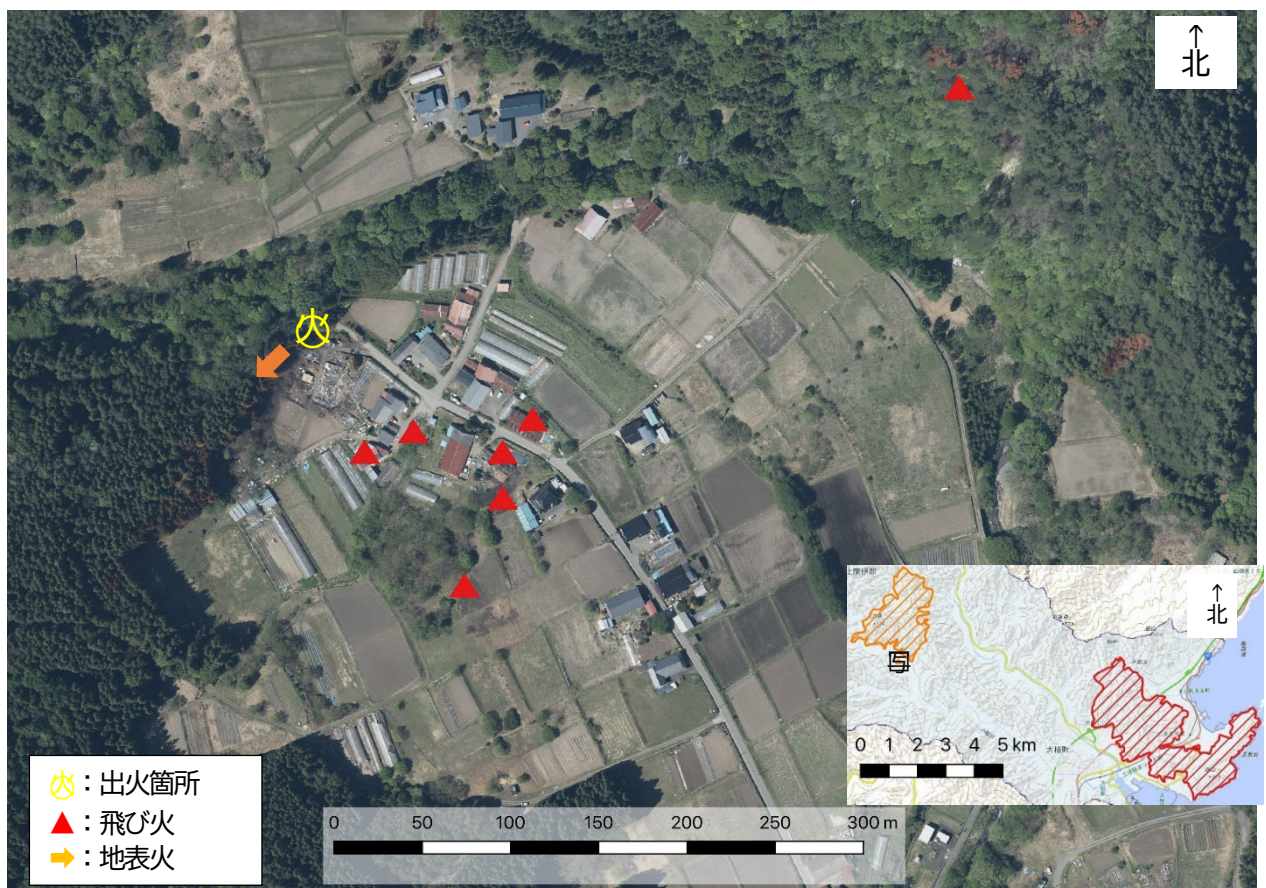
図5-9 小鎚の火災の火元付近の状況（アジア航測株式会社作成のオルソ画像に加筆）

小鎚の町道の法面で発見された火炎（図5-9⑤火）は法面上部の立ち木（スギ）を介して車庫へ延焼し、さらに西方向のスギ林を地表火で拡大するとともに敷地内のほかの建物へ延焼した。なお、車庫と最も近いスギとの距離は約5.2mであった。消防隊によれば、その後集落内複数か所へ次々に飛び火した（図▲）。さらに15時頃には小鎚川左岸（図右上の▲）へ飛び火した。この飛び火に対して小鎚川を水利として可搬ポンプによる消火を試みたものの、急斜面で火炎に近づけず、また、燃えた枝や松ぼっくりなどが落ちてきて斜面下方にも火が広がったことから、撤退を余儀なくされ、その後は周辺家屋への延焼阻止を行ったとのことである。この飛び火から急斜面を山中へ延焼していった。

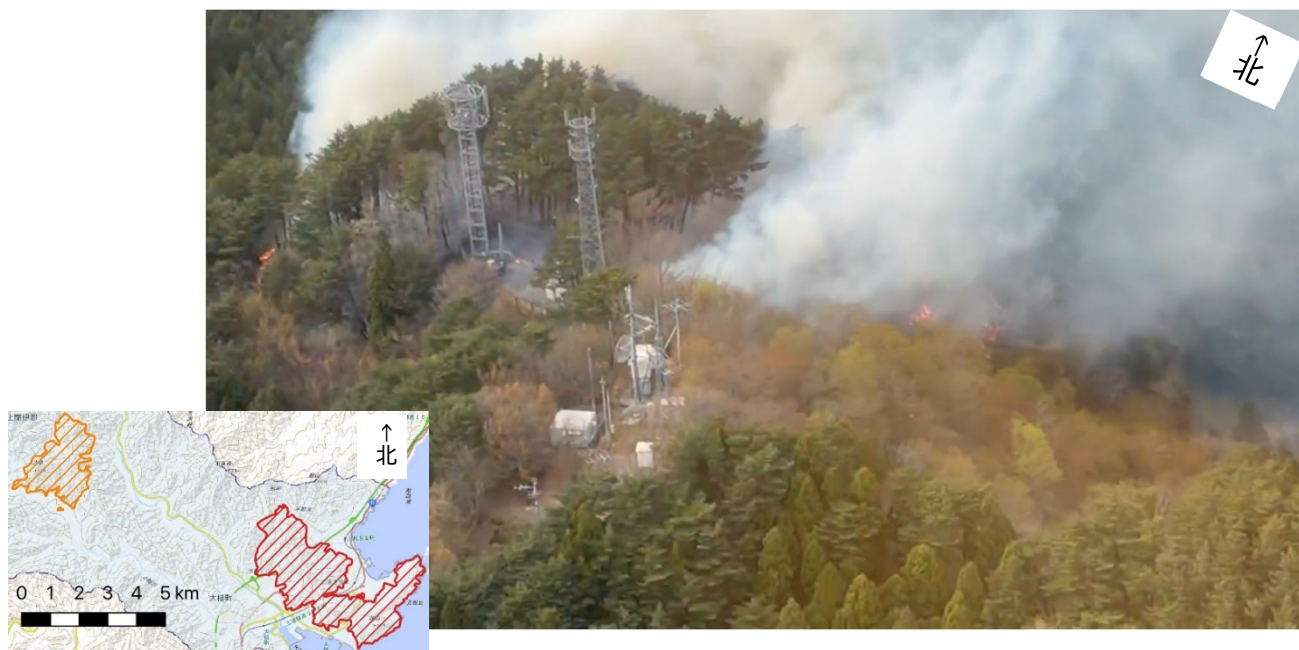
吉里吉里の尾根部で発見された火災は、16時40分頃の岩手県防災航空隊による撮影によれば、尾根沿いに南東へ延焼し尾根上にあった複数の基地局を焼損し、また、北東及び南西の急な斜面を燃え下っている。消防団及び県内応援も含め消防隊は山道沿いに消防ホースを展開したが、延焼状況もあり、撤退を余儀なくされた、とのことである。

図5-10 吉里吉里の火災の火元周辺の状況（4月22日16時40分頃岩手県防災航空隊撮影） 写真左（南西方向）及び写真右（北東方向）に火炎が見えている。

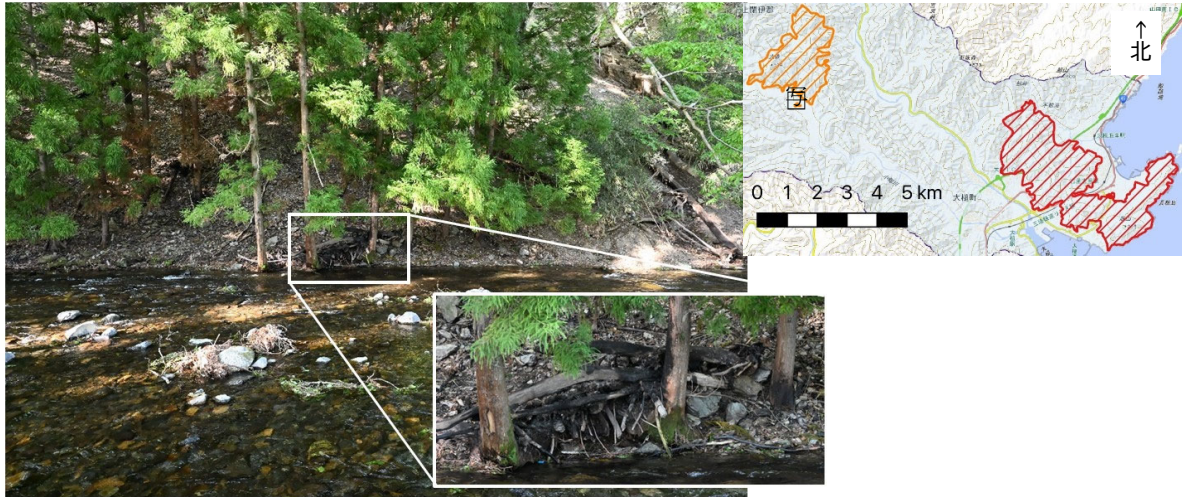
図5-11 小鍬川沿いのスギ林の焼損状況

図5-11は小鏈川沿いの若いスギ林の焼損状況である。地表火により鉾物質の地盤が露出している。一部に斜面上方から転落してきたと見られる焼けた枝が堆積している。斜面下方への地表火の延焼は上方への延焼に比べて一般的に遅いが、焼けているものの転落を伴うような急斜面では延焼が速くなる場合もあったと考えられる。

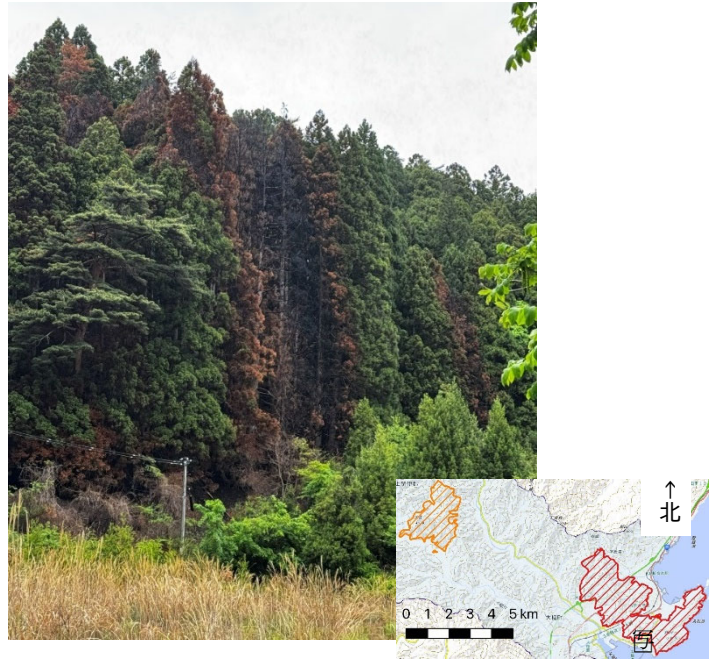
図5-12 赤浜地区で見られたスギ林の焼損状況

図5-12は、吉里吉里半島の赤浜地区に見られたスギ林の焼損状況である。地表火で広がってきた火災は、ところどころで強い燃焼を生じ、そのような部分では樹冠まで茶色に変色している(写真中央部から左上の領域)。また、場所によっては樹冠火へ移行しており、写真中央の数本は樹冠に葉がなく、黒く焦げた幹と枝が見える。樹冠火が発生すると火の粉が飛散することにより、飛び火が発生することがあり、延焼の加速要因となりうる。

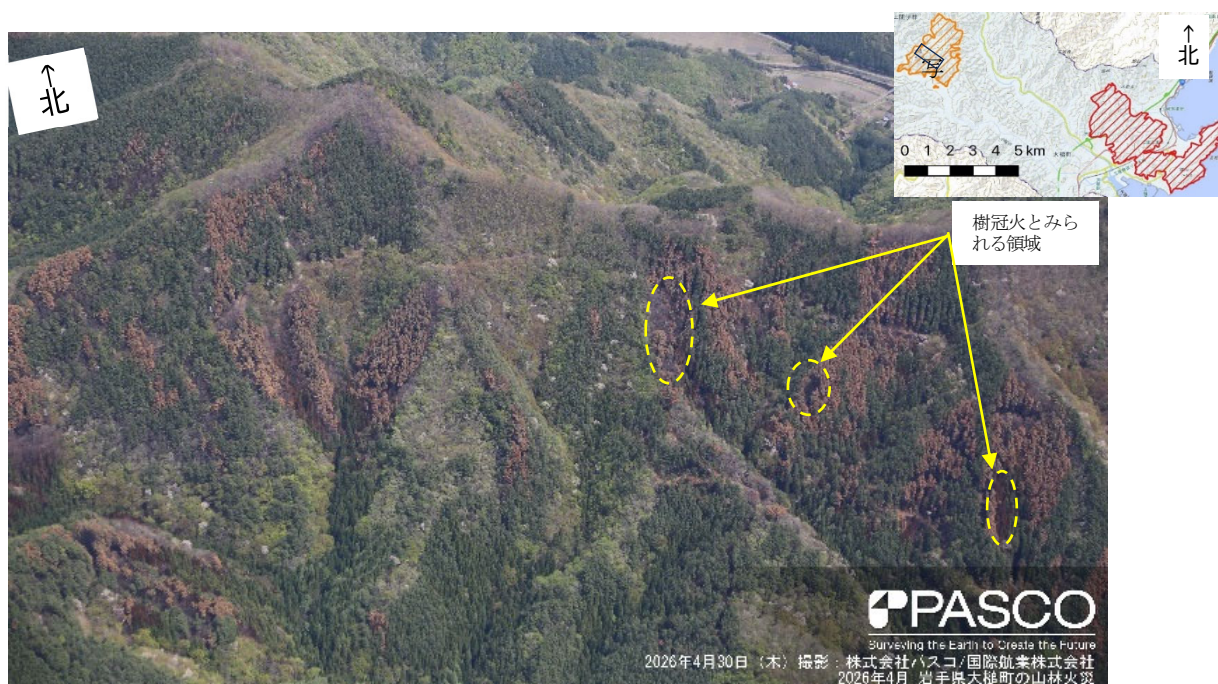
図5-13 小槌地区の延焼範囲の状況（株式会社パスコから提供を受けた斜め航空写真に加筆）

図5-13及び図5-14に被災域を俯瞰的に撮影した写真を示す。いずれも樹冠に緑色の葉が見えても、地表は焼損している領域が多い。樹冠が茶色に変色しているのはそのなかでも燃焼が強かったところである。

また、ところどころに黒い焦げが見られるところがあり、樹冠火が発生した領域又は伐採跡で地表の焼損が著しい領域である。

小鍬の火災(図5-13)は、道がほとんどなく地上からの消防活動が困難な山中(標高500 m程度)に延焼拡大した。大局的に見て、地形や風の影響を受けて延焼している(図5-1～5-4)。

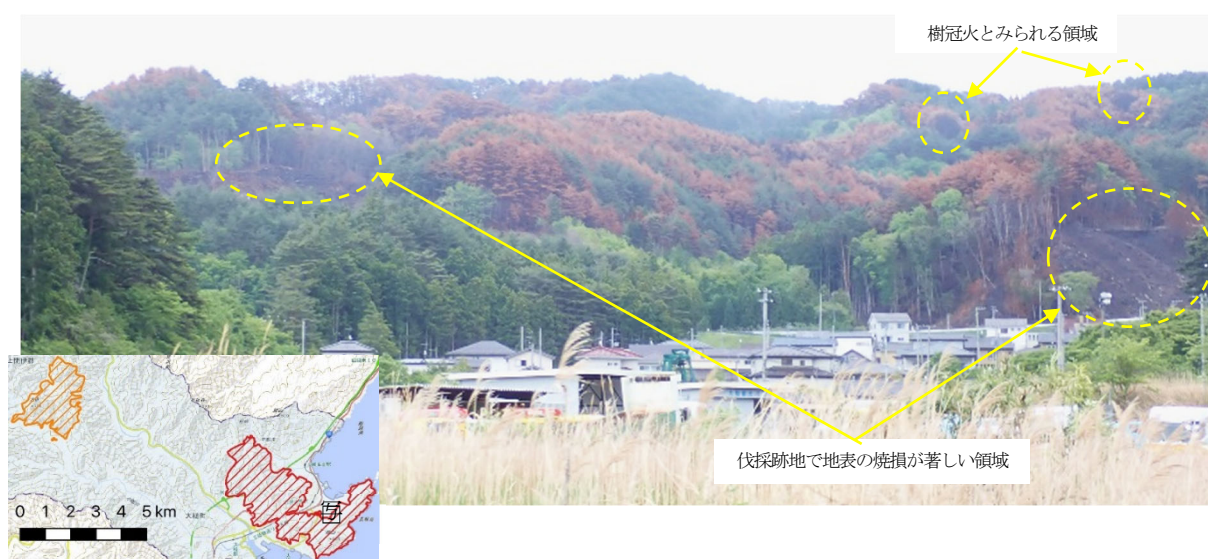
図5-14 吉里吉里地区の住宅地南方の焼損状況（南側より撮影）

吉里吉里の火災(図5-14)は、北(吉里吉里二丁目方面)及び南(赤浜地区、安渡地区方面)へ斜面を焼け下るとともに、西～北西の強い風を受け尾根に沿う東方向(吉里吉里一丁目方面)に急速に拡大した。消防団によれば17時半ごろには吉里吉里地区の住宅地へ

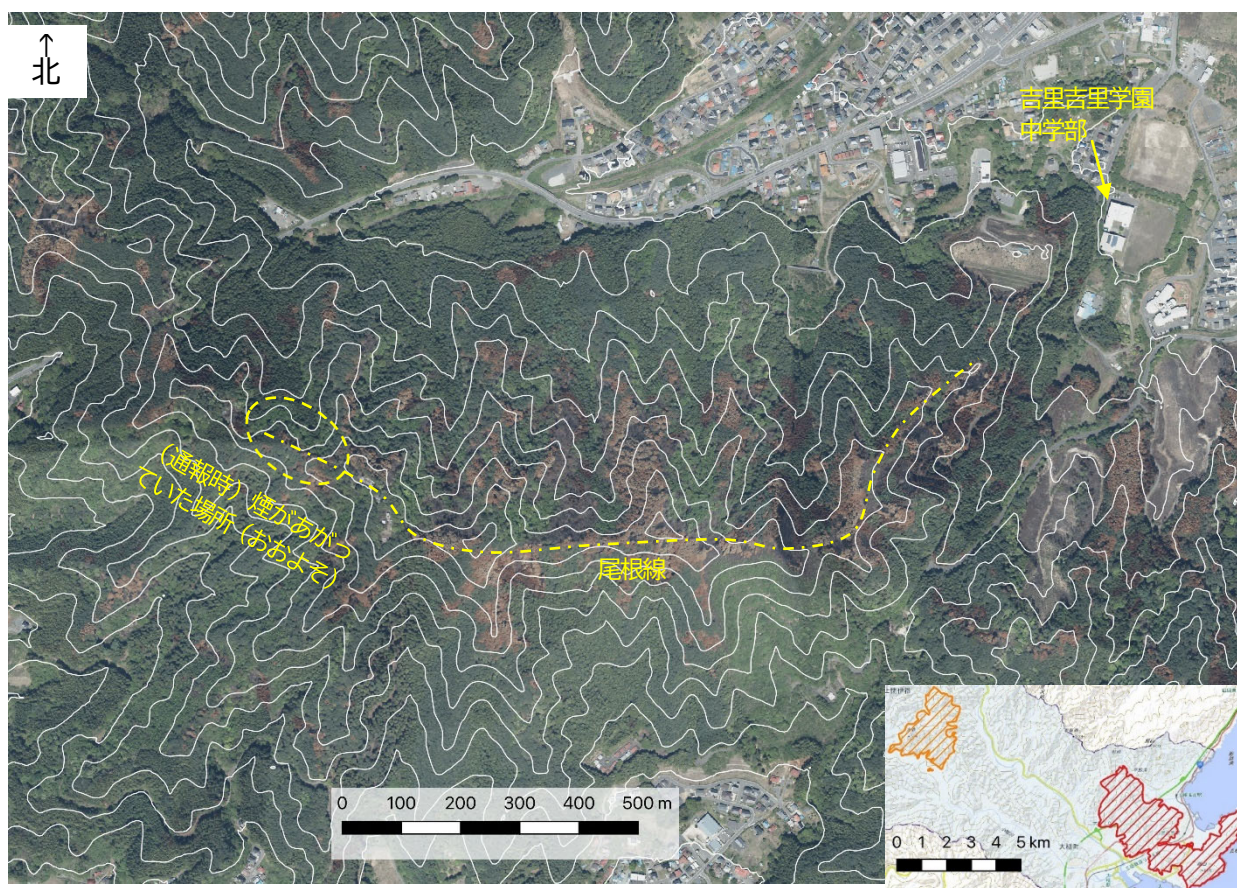
図5-15 吉里吉里の火元付近から吉里吉里学園中学部付近の地形及び焼損状況（アジア航測株式会社によるオルソ画像に国土地理院数値標高モデルの等高線を重畳したものに加筆）

吉里吉里火災では、初期に東への延焼が早く、22日19時頃には吉里吉里学園中学部や付近の特別養護老人施設に火が迫った。これは風下方向であることに加え、尾根の伸びている方向にあたる（図5-15）。尾根部は風が強く吹きやすく、地中の水分が少ないために乾燥しやすい傾向がある。また、一般的にはマツが植栽されることが多く、現地もその傾向が見られたが、マツ林は火災危険が高い<sup>2)</sup>とされる。以上のことから、吉里吉里火災の火元から学園中学部までの尾根線は、延焼しやすい環境にあったと考えられる。火元から学園中学部まで直線距離で約1.3～1.5kmであり、覚知から火災が学園中学部に迫った19時までの約2時間40分で平均的な延焼速度を求めると、分速約8.1～9.4mとなる。なお、樹冠が変色するような強い焼損があった領域が尾根部で多い傾向は、小槌火災でも見られる。

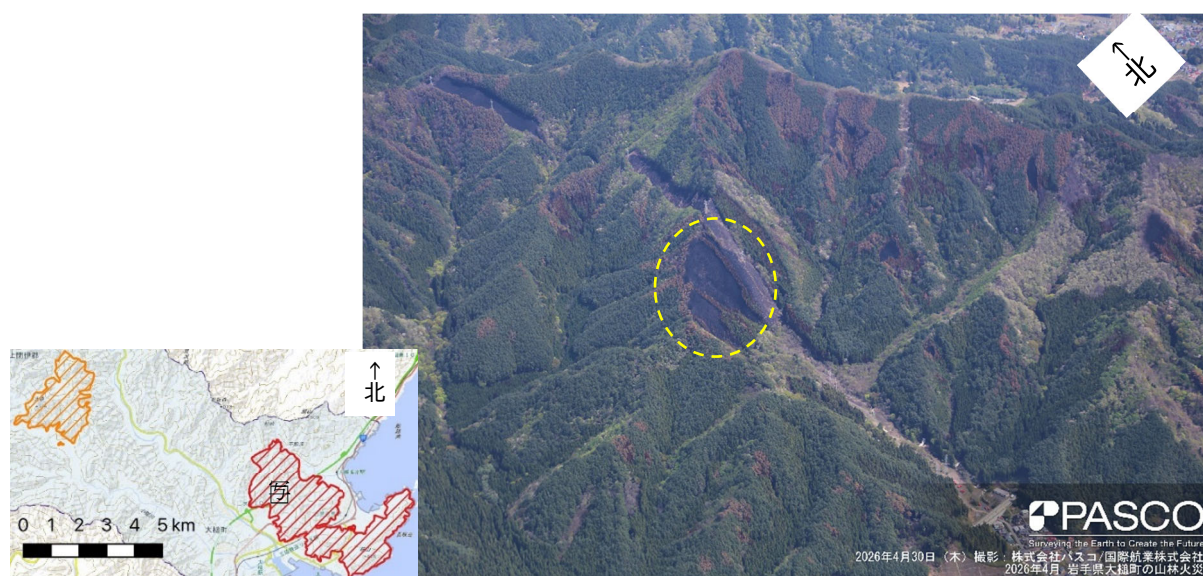
図5-16に示す領域で広い範囲の樹冠火の痕跡があった。標高150～220m付近の南東向きの斜面で、斜面上部で幅約260m、斜面下部で幅約120m、長さ約140mの台形の領域※である。

図5-16 沢山地区の北方（小鯨山南西尾根）付近の状況。点線内に焼損の著しい領域がある。株式会社PASC0から提供を受けた斜め航空写真に加筆

延焼状況（図5-6、5-7）をみると、4月24日と4月25日の間に図5-16の場所を含む領域が西及び北へ広範囲に延焼している。24日の昼には東から東南の強い風が吹いていたことを考えると、この風の影響によりこの領域で樹冠火が発生し、火の粉の発生源となり、その後の延焼に影響を与えたものと考えられる。

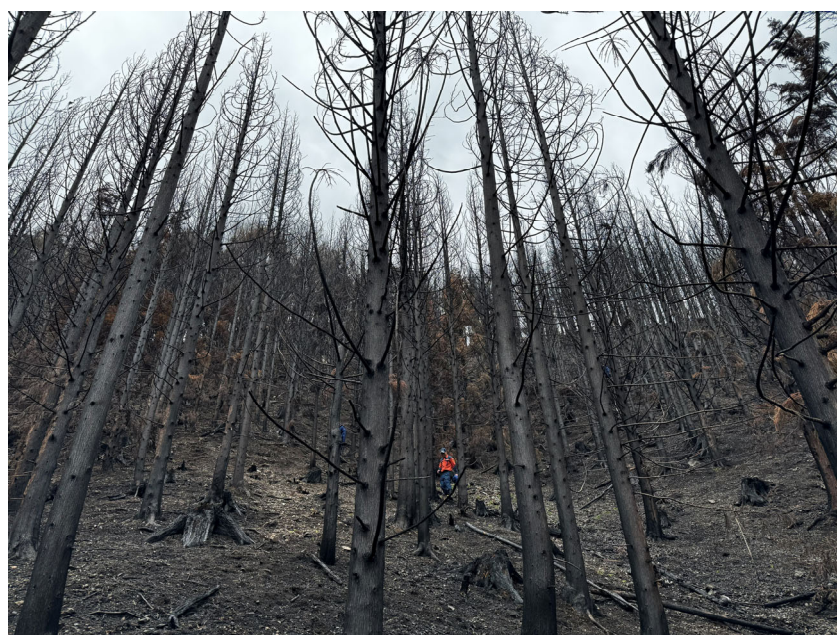
図5-17 図5-16の黄丸で示した場所の地表の状況

抱えられる程度の太さのスギ林において樹冠が燃焼していた。幹の全周又は一部が高いところまで黒く焼けているものが多く見られた（図5-17）。この燃焼がいつ発生したかについては直接的な情報がないが、4月24日には燃焼していなかったとのことであった。

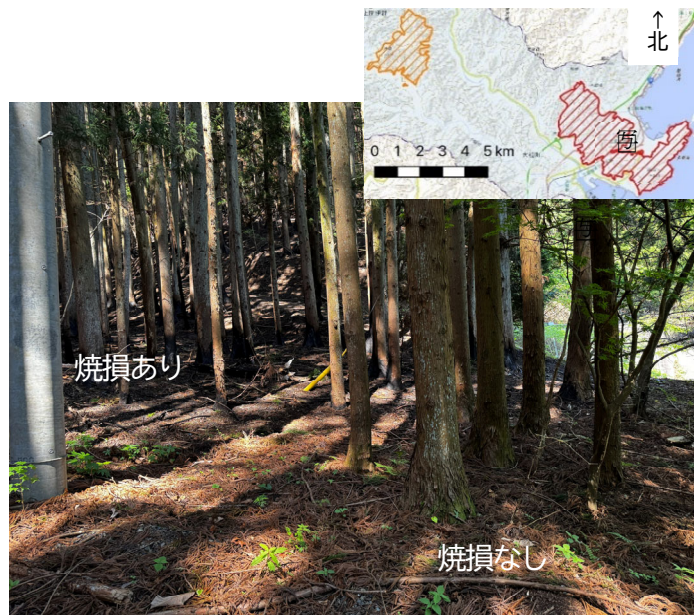
図5-18 吉里吉里トンネル北の出口付近のスギ林内の焼け止まり

図5-18は吉里吉里トンネルの北の出口付近の平地のスギ林内での焼け止まりの様子である。手前側の焼損なしの範囲では落葉落枝が柔らかく堆積しているが、焼損範囲ではそれが焼けている。この付近では県内応援隊が消防活動を行った。

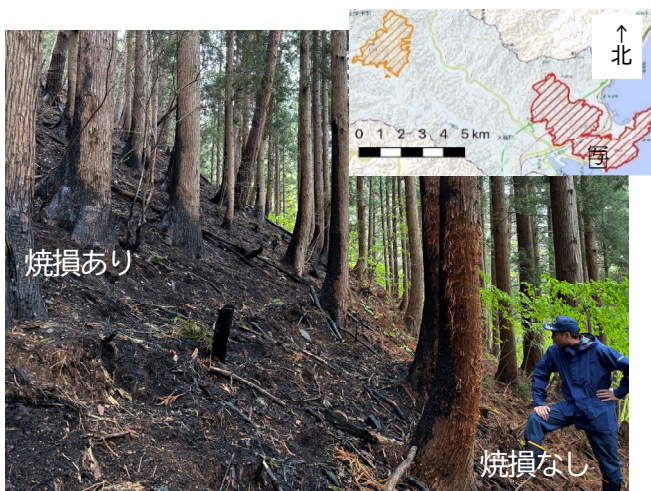
図5-19 安渡地区と赤浜地区の間(惣川地区)のスギ林内の焼け止まり

図5-19は安渡地区と赤浜地区の間にある惣川と呼ばれる地区のスギ林の斜面の焼け止まりである。写っている人物の右下方向に集落があり、林に最も近い住家と直近の樹木との距離は約14mであった。焼損範囲の地面にも未燃焼の可燃物が

多く残されている。消防活動が実施されており、燃焼中に水で消火されたと考えられる。

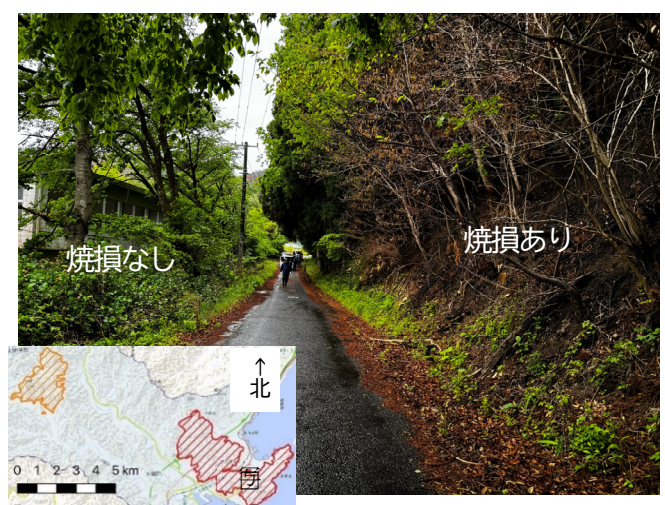
図5-20 吉里吉里学園中学部の校舎横の道路における焼け止まり

図5-20は吉里吉里一丁目にある吉里吉里学園中学部の校舎の西の道路における焼け止まりである。中学部には4月22日19時前に南から火が迫り、一旦阻止したのち西からも火が迫ったので阻止した、とのことである。道路を挟んで校舎側（写真左）にも樹木があり、一部葉が変色している部分もあった。万一、道路を越えて延焼が発生していれば、校舎に影響があったものと推察される。初期に吉里吉里半島を東へ拡大した火災に対して、ミキサ一車や遠距離大量放水システムなどの水利も活用して住宅のある地区に対して延焼阻止線が設定され、住宅地への延焼は防がれた。
