第28回消防防災研究講演会資料

第 28 回 消防防災研究講演会

「大船渡市における大規模林野火災」

大船渡市大規模林野火災における消防研究センターの調査活動について

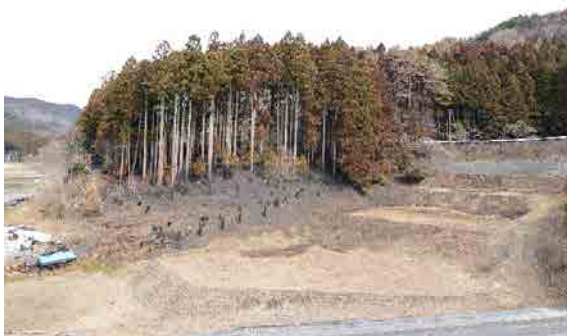
写真 1 敷地及び山林の焼損状況

山林内では一部伐採された杉の切り株が複数残存し、敷地との境界付近を起点に北側および北東側へ延焼していた。杉の根元には炭化亀裂、樹幹には樹皮の焼損が認められ、焼損は北東方向へ斜めに焼損していた。焼損していない部分の地表には林床堆積物が多く、踏むと柔らかく沈み込む状態であった（写真1、2参照）。

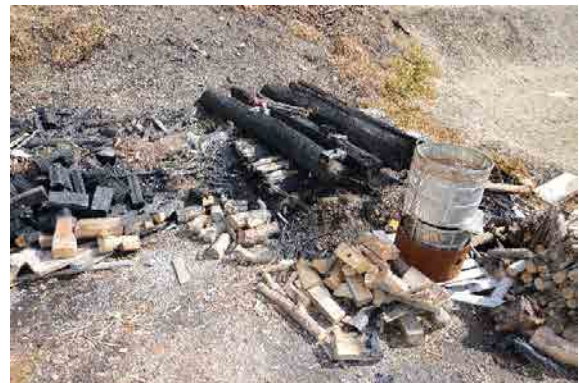
写真 4 井形に組んだ丸太の状況

さらに、出火当日の気象条件として、大船渡アメダスでは北北西の風向、平均風速 6.9m/s、最大瞬間風速 13.0m/s が観測されており、現場では西から北西の風が吹いていたとされる。これらの風向・風速を踏まえると、敷地内の丸太から風上側に位置する切り株へ延焼する可能性は低く、切り株側から風下方向に延焼したと考える方が合理的である。

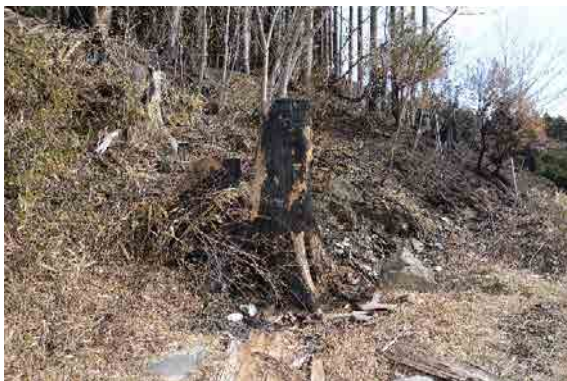
写真 5 切り株の状況

建物北側約9mの位置にある切り株は、南側の焼損が強く、内部には深さ約20cmの空洞と炭化亀裂が認められた。切り株から北東～東方向への延焼が確認された一方、南西側への焼損はなかった。

一方、敷地北側約9mの位置にある切り株については、南側の焼損が強く、北側との比較において明確な差が認められた。さらに、切り株の根元には、内部最深部まで約20cmの空洞があり、その内部には炭化亀裂が確認されていた。これは内部で一定時間燃焼が継続していた可能性があることを示している。加えて、切り株から北東方向の山林に向け延焼している一方で、南西方向へ

以上の点を総合的に検討すると、建物に焼損が認められないこと、敷地と山林の境界付近における焼損状況、切り株内部の炭化状況、延焼の方向性、風向・風速との整合性などから、本火災の出火箇所は敷地と山林の境界付近に位置する切り株付近であると考えられる。

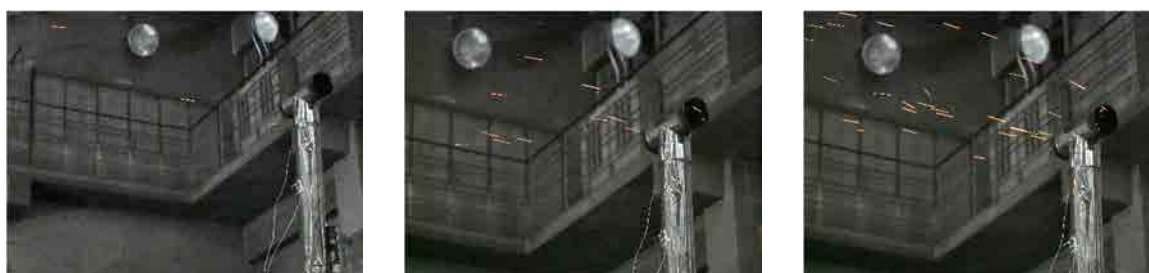
写真 9 火の粉の飛散状況の例 左：極小、少 中央：中 右：多

実験の結果、一定の条件下において火の粉の飛散が確認された。一例を挙げると燃焼状態が強く、薪を追加する作業を行う際の薪ストーブの扉を開放した場合において、風速が 7m/s 又は 10m/s の条件下で火の粉の飛散を観測し、最大飛散距離は 20m を越えることが確認された。なお、火の粉の飛散はほかの条件下においても確認された。また、火の粉の飛散とともに煙突内のすすや堆積物の飛散も確認された。

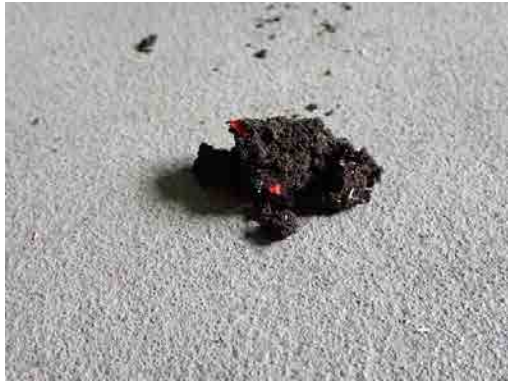
実験の結果、堆積物への着火及びその燃焼の継続が認められ、また、赤熱した堆積物に可燃物を接触させると着火が認められた（写真10、11参照）。

写真10 煙突内の堆積物の燃焼状況
（接炎して離れた後の状況）

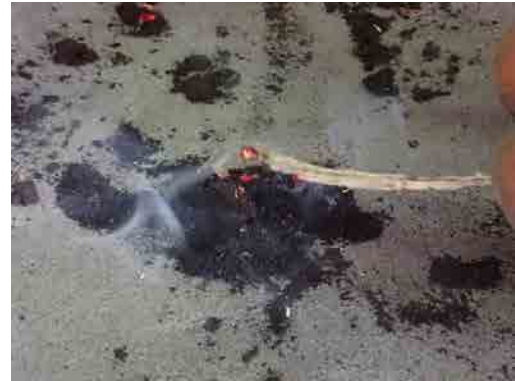
写真11 赤熱した堆積物に可燃物を接触させた状況

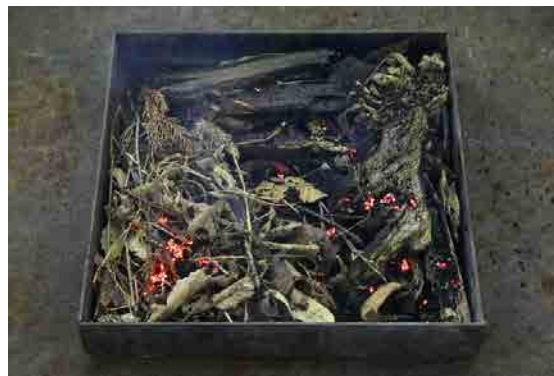
実験の結果、少量の赤熱させた炭化物では容易には着火しなかった。ただし、赤熱させた炭化物を継続的に投入したときに、有炎燃焼に至ることが確認された（写真12参照）。

写真12 火の粉の着火状況

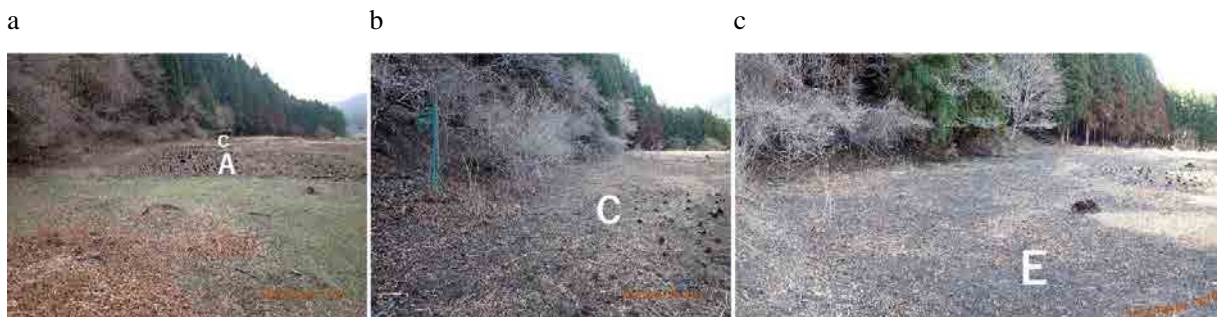
草地の最東端の地表面の焼損は、東側山林の林床の焼損とつながっていた（写真4）。よって、東側の山林を燃え下ってきた地表火が草地に接炎して延焼した可能性が高い。もちろん飛び火も共存したかもしれないが、その有無は分からない。

写真4 東側山林と草地の境界部 (a)草地A、(b)草地C、(c)草地Eのそれぞれと東側山林の境界部。草地を北から撮影。写真内の英字は写真1内の英字と一致する。

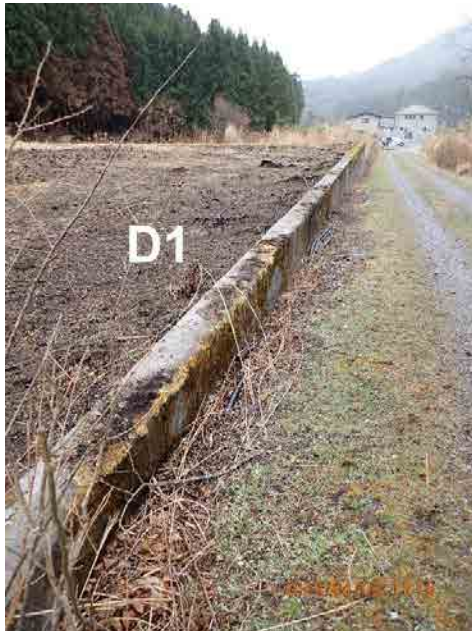
D1と道路の間にはコンクリートの壁があり、その壁に貼りついた苔が焼けていた（写真5）。その下の道路の隅には焼けたススキが落ちていた（写真6）。また、草地の焼損域と西側山林林床の焼損域の距離が最短なのは、D1と西側山林林床を結ぶ場所である。したがって、D領域が飛び火につながった火の粉の発生元であった可能性が高いと考えている。草地内のさらに詳細な状況は3.3節で述べる。

写真5 D1の西側の道路を北から撮影

草地と西側山林の間は、低い壁、道路、普段は水の流れてない川によって隔てられている。3月18日の調査時にも、壁、道路、川にあった可燃物は、道路上のわだち以外の場所に筋状に残った短い草と、壁に貼りついた苔だけであった（写真5）。よって、火災時にも草地と西側山林の間には可燃物はほとんどなかった可能性が高く、草地から火の粉が飛んだという証言と矛盾しない。

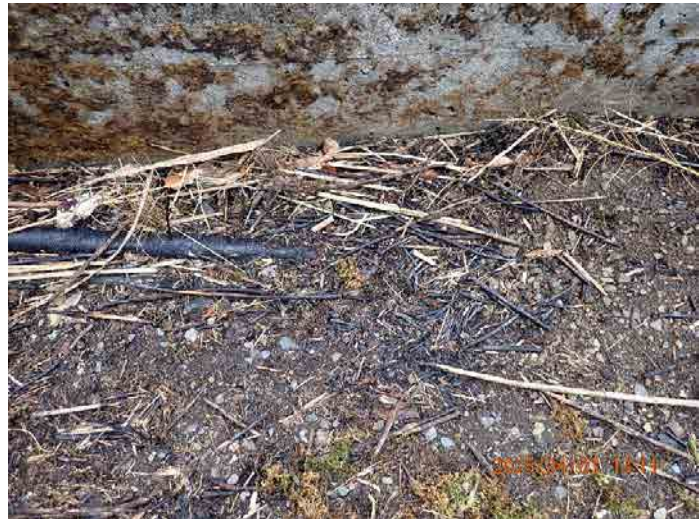
写真6 写真5の壁沿いに落ちた焼けたススキの茎

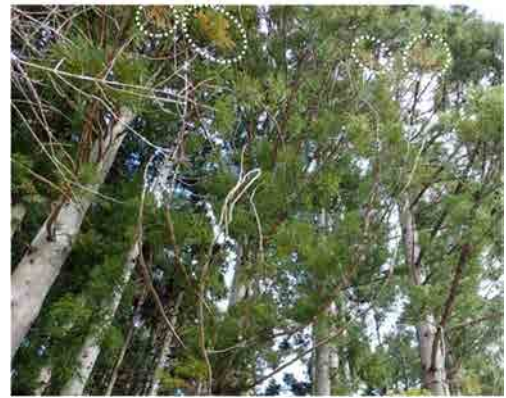
西側山林の斜面へと続く林床の焼損部（写真7左上）と焼損していない場所の境界付近には、写真7に点線で囲んだ通り、焼けたススキの茎の下部や、茎の上部がまだらに焼けたススキが根付いたまま残っていた。この場所の上部のスギの葉は、写真8の点線部に示すように、黄色っぽく変色している部分が所々にあったが、火炎の影響かどうかは分からなかった。

写真8 写真7の上部の様子

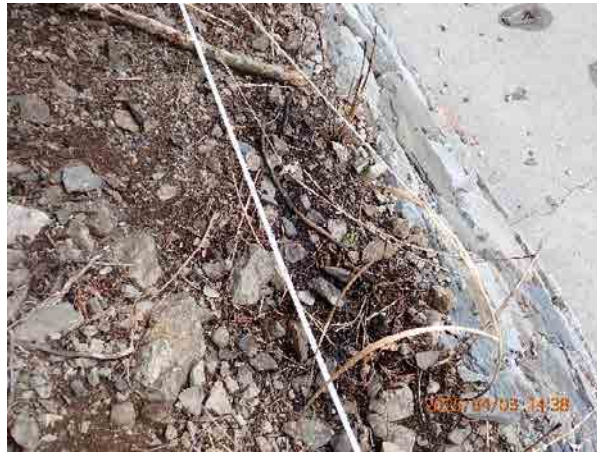
川に沿う方向に林床が長さ約1 m 黒く焼損し、茎の下部と上部がまだらに焼けたススキの短い茎が残っていた。焼けた茎も落ちていた（写真10）。

写真10 西側山林林床の最東端、川のすぐ西側に位置する長さ約1 m の林床の焼損部

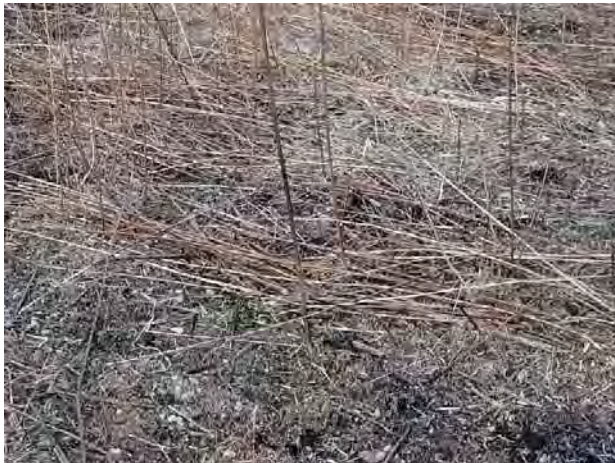
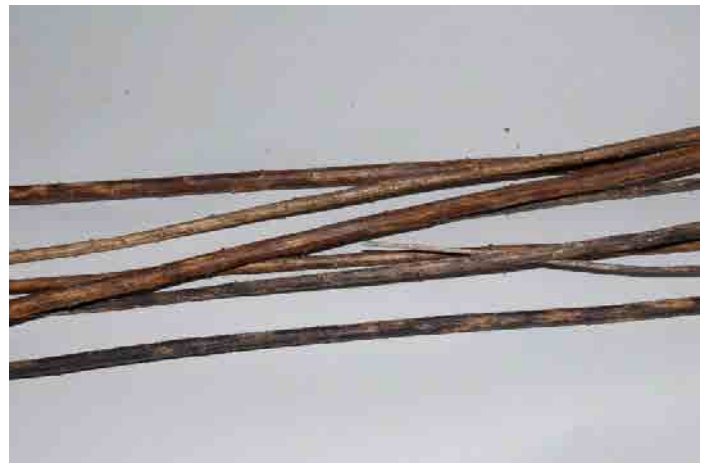
d2 領域内の草 A の茎には、写真 13 に示すように焼け跡のようにも見える部分があった。しかし、まったく燃えなかった草地である f 領域の草 A の茎にも、写真 14 に示すように同様の色の部分が見られた。さらに、東京都内のアジサイの枯れた茎にも同じような黒ずみがあった（写真 15）。よって、d2 内で立っていた草 A は本当に焼けてないのではないかと考えている。

写真 13 d2 領域に立つ草 A の茎の黒っぽい変色 (a)現地、(b)室内で撮影

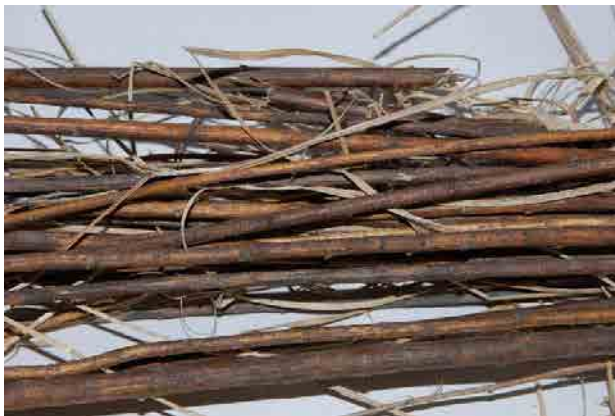
写真 14 室内で撮影した f 領域に立つ草 A

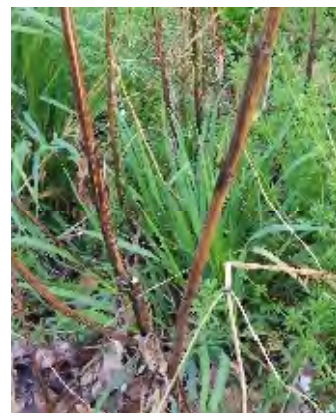
写真 15 東京都内のアジサイの茎

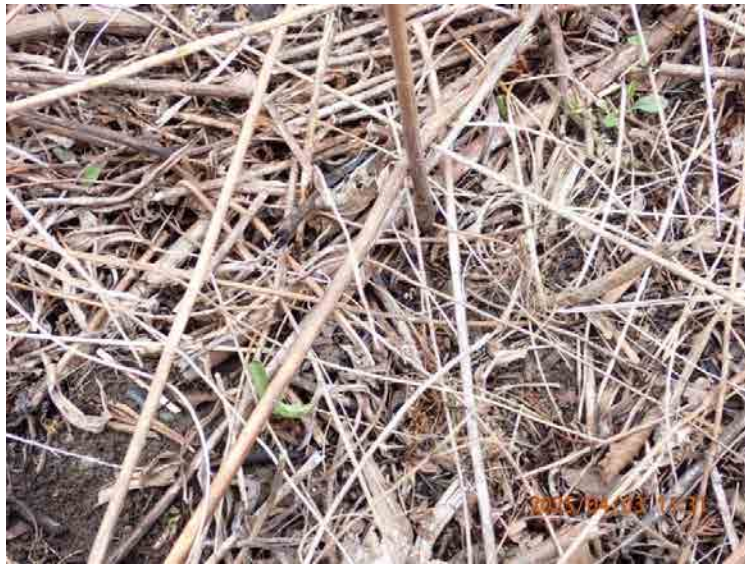
①立った草 A の下に横たわる草のほとんどは、「根付いてない、焼けてない、草 A・ススキ・その他の草」であった（写真16）。

写真16 立った草 A の下に横たわる根付いてない、焼けてない、草 A・ススキ・その他の細い草

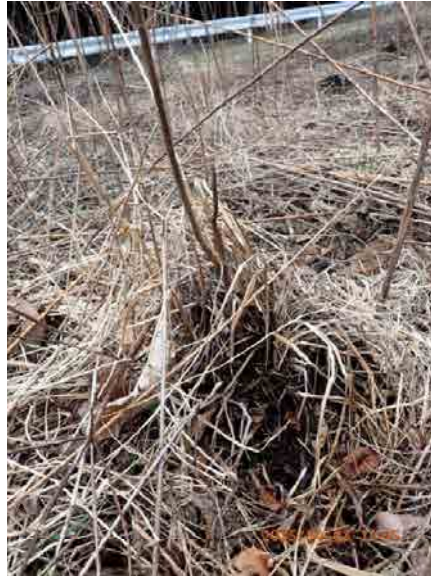
根付いた茎の下部は焼けているが、その上部の葉は焼けていなかった（写真 18）。これは、この場所で火炎高さが低くなり、茎の下部のみを延焼したことを示唆している。

写真 18 根付いた茎の下部が焼けたススキ

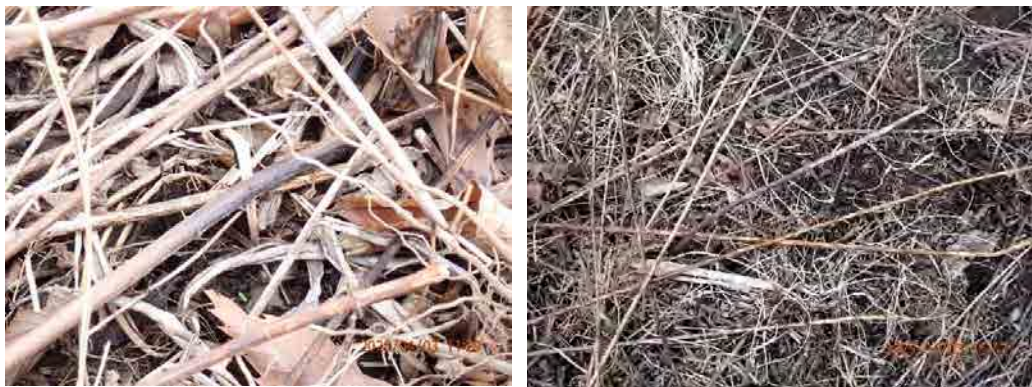
本節(1)に記した通り、枯れた草 A の茎は焼けてなくても黒ずんだ部分がある。そのため、写真 19 の草 A の茎の下部の黒ずみが焼けたためなのかどうかは分からなかった。これらの草は、茎の根元から曲がって水平に倒れていた。茎の周辺やその下部には焼けているように見える茎が落ちていたので、火災後も根付いたまま横たわる草 A の茎の下部がもしも焼けていないのだとすれば、草 A の茎は非常に焼けづらいということになる。

写真 19 根付いた茎の下部が黒ずんでいる草 A

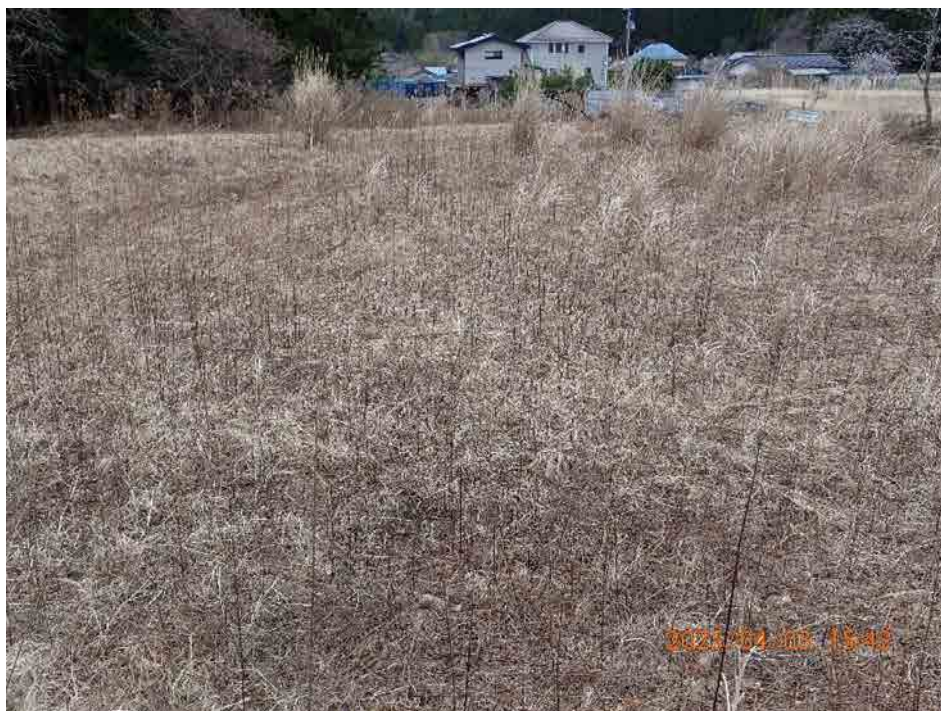
f 領域もススキと草 A が主な草であった（写真 21）。地表には枯れた草が落ちていた（写真 22）。草 A の周りには下草が生えていた。草 A は倒れているものも多く、北向きに倒れたものが多かった（写真 23）。草 A は手で倒すと折れやすかった。

写真 21 f 領域の様子

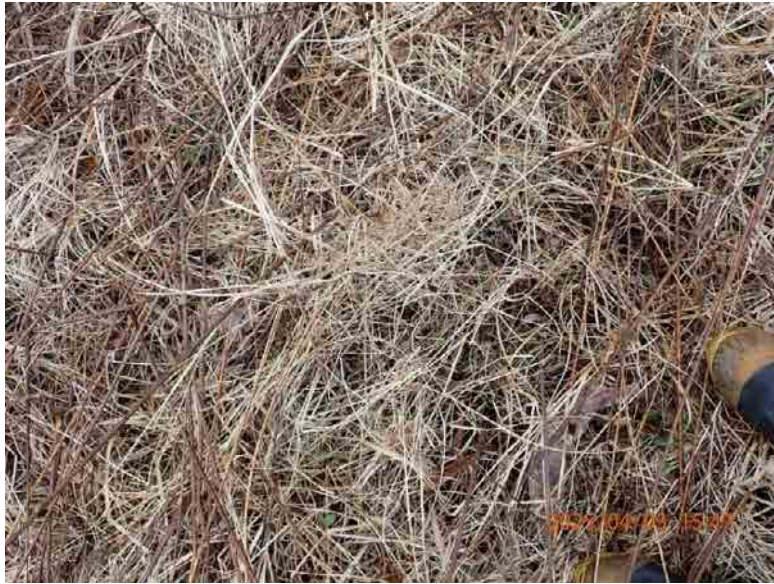
写真 22 f 領域の枯れた草

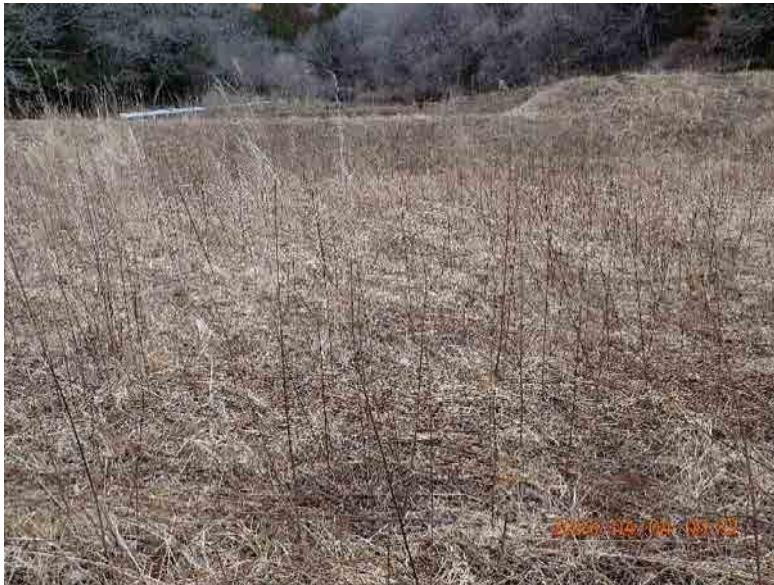
写真 23 f 領域の北向きに倒れた草 A

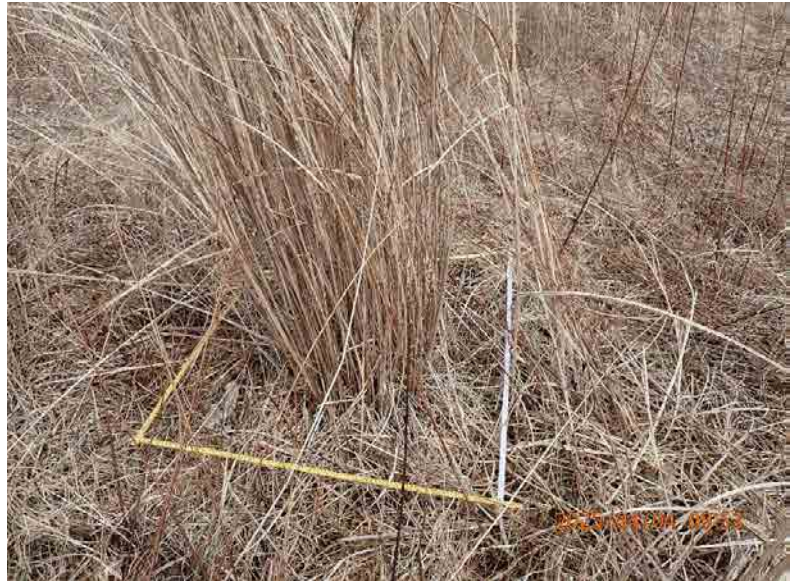
ススキ：1m×1m の調査方形区内（写真 26）：188 本/m²。ただし 20

写真 26 f領域のススキの茎数密度調査地点

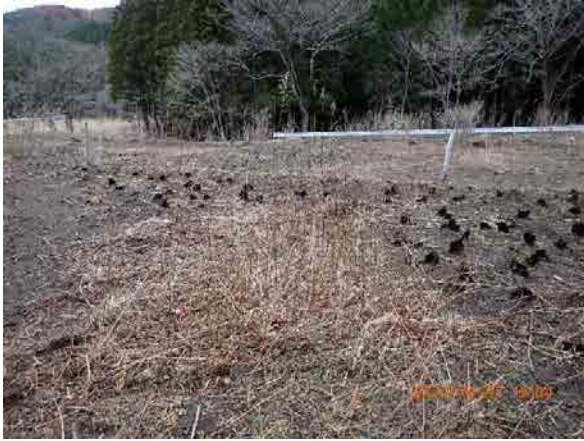
領域	草の状況
c1	焼けずに立っている草は草Aのようである(写真27)。地面から80 cm程度の高さで折れていた。1本だけ折れてない茎の高さは160 cmであった。
c2	立っている草はない(写真28)。ススキに見える。焦げがある。茎の長さは30 cm程度であった。
d4	焼け残って倒れている草は、現地ではすべて草Aに見えた(写真29)。写真を見返すとススキ、その他の草も何本かあるようにも思えるが、明確には識別できない。焼けてない茎が多いが、焼けた茎もある。その下には焼けた茎の断片が多い(写真30)。
e1	倒れた草はススキのようであった(写真31)。20～30 cmの長さで折れている。破断面が焼けているもの、焼けてないものがある。茎の根元が焼けている。北から西向きに倒れた茎が多い。

写真 27 c1 領域を東から撮影

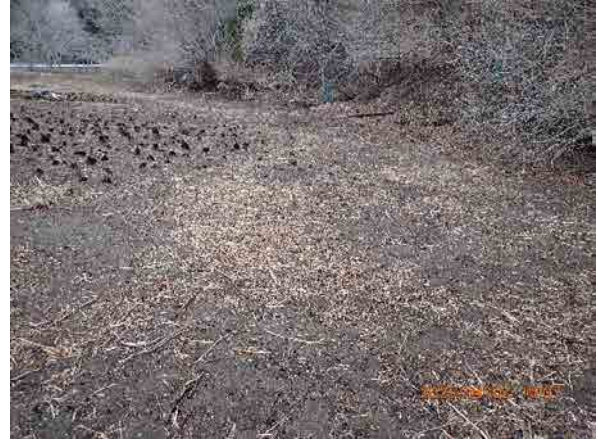
写真 28 c2 北部を南から撮影

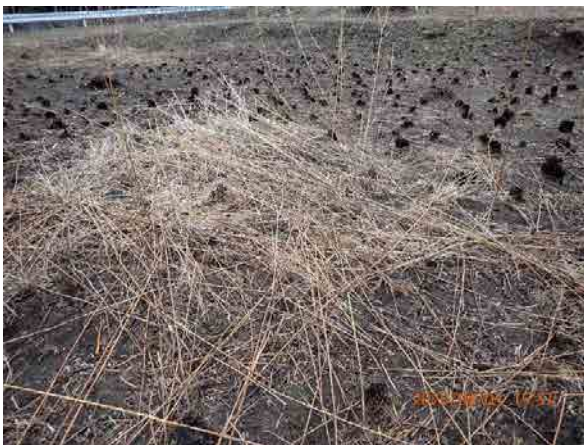
写真 29 d4 領域を南から撮影

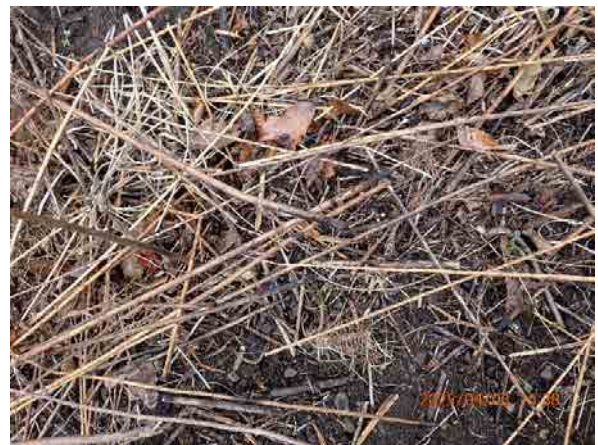
写真 30 d4 領域

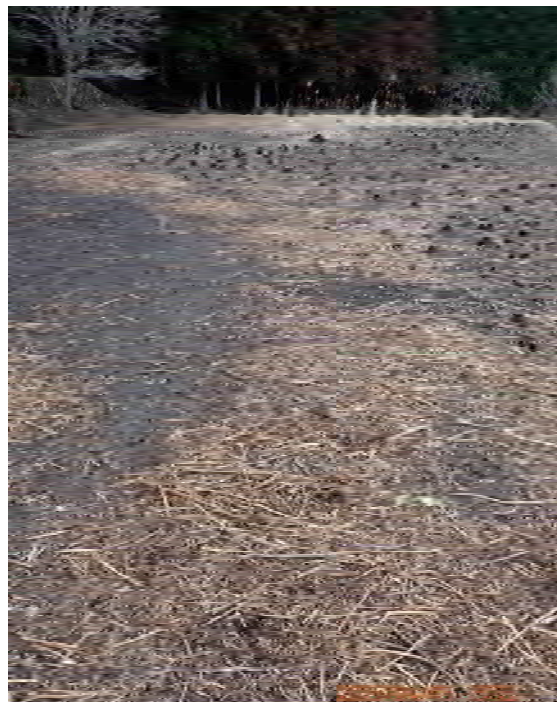
写真 31 e1 領域を北から撮影

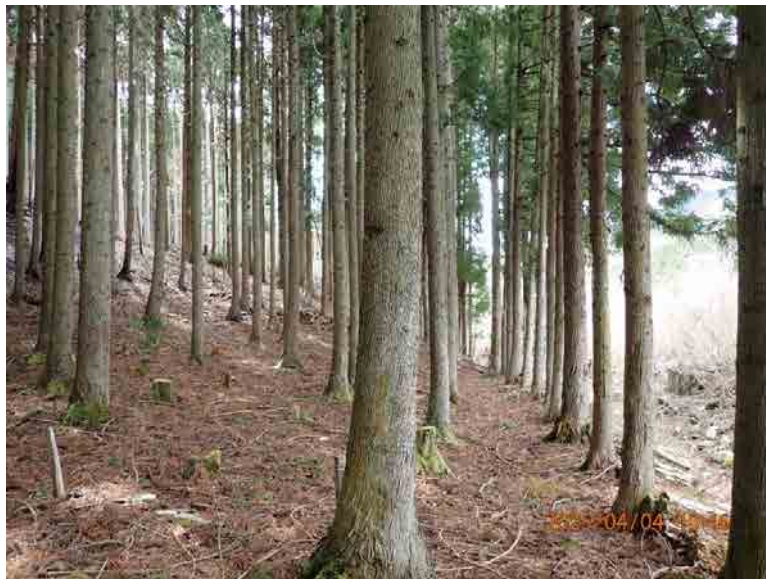
着火物は不明である。ただ、「火の粉が飛んで山の地面に着いたと思ったら燃え上がった」、「あっという間に火が着いた」という証言からは、草地から飛んだ火の粉による着火物は、火の粉による着火がごく短時間で起こり得る可燃物であったと考えることができる。西側山林の優占木はスギである。写真 32 は草地の南側の山林内の様子である。西側山林の林床にもこの写真同様に、スギなどの落葉、落枝が多かったと考えられる。また、3.2.3 節で示した通り、西側山林林床の焼損域と非焼損域の境界付近には、焼損したススキの茎・葉が多かった。したがって着火物は、ススキの茎・葉、スギなどの枝・葉のうち、火の粉によって短時間で着火するものであったと考えることができる。

写真 32 草地の南側山林内の様子

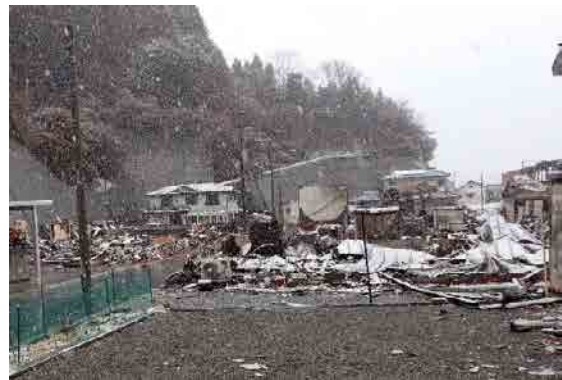
15時25分頃に住家に付随する物置から白煙が上がっているのを消防隊員が視認している。16時30頃には母屋の住家が燃え、住家から北側と東側の建物に延焼し、5棟が焼損した（写真2）。

火元付近には消火栓から消火が行われており、初期の延焼拡大は遅いが、延焼を止めるには至らなかった。一方、区画の北西部は、防火水槽からの送水により、2棟の住家への延焼が阻止された。防火水槽には、消防団可搬ポンプが綾里川から吸水し、県内応援のポンプ車が連携送水して補給が続けられた。

延焼が阻止されたこの場所は、幅員約5mの道路と被延焼側住宅の敷地内空地により火災との間に離隔距離が保たれ、また被延焼側住宅の外壁が燃えない素材で作られていたことで、延焼防止性能があった。そこに放水が行われたことで、両輪となって奏功したものと考えられる。

写真2 (A) 区画の状況

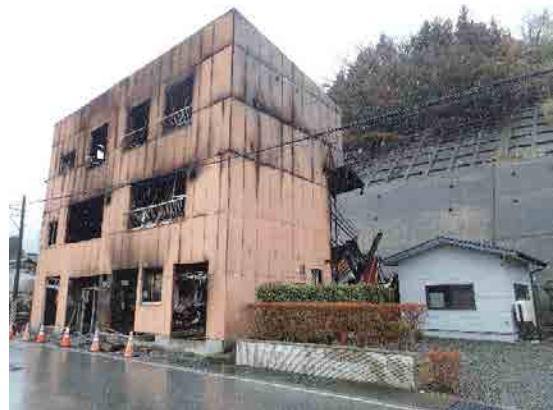
16時30分頃、北端の建物が燃えているのが確認されており、消防隊は消火と北側への延焼阻止のための放水を行った。火元建物は、鉄骨造3階建と木造2階建ての混構造の建物であり、裏側（林野側）の木造部分が先に燃えているのが確認されている。火災初期には、消防団第十分団第一部屯所前の消火栓から放水が行われたが、その後、綾里川から消防団ポンプ車が吸水し県内応援隊が連携送水した線からの放水も行われた。しかし、火災は道路側の鉄骨造部分へ延焼した後、南側の2棟の建物へ順次延焼し、合計3棟を焼損した（写真3）。

写真3 (B) 区画の状況

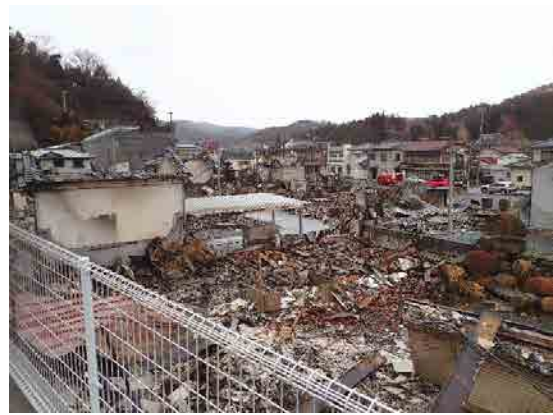
16時45分頃、（C）区画南西端の住宅が燃え始めた。この火元建物の北側に隣接する土蔵建物へは軒を介して延焼したものと考えられるが、目撃情報が少なく、別の飛び火による土蔵からの出火や、北側開口部から延焼した可能性も否定できない。その後、（C）区画の火災は北方向へ延焼するとともに、幅員約5mの道路を挟んで東側の住家にも延焼した（写真4）。綾里港地区火災で最後に燃えたのが（C）区画の南東端の住家である。この場所には、前述の消防団可搬ポンプからの連携送水のほか、消防団屯所から約500m離れた大船渡市立綾里小学校プールから、大船渡消防のポンプ車と可搬ポンプ、県内応援の複数のポンプ車とが連携した送水も行われた。防火水槽からの送水も行われ、西側の建物への延焼を阻止している。

写真4 （C）区画の状況

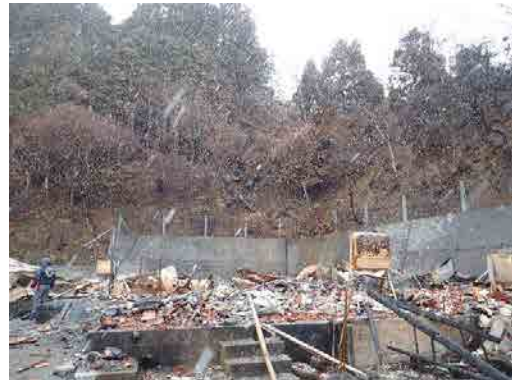
擁壁上の1軒の住宅で、母屋と付属棟の計3棟が全焼している（写真5）。17時頃には火災になっていたようであるが、消火は行われていない。東側の擁壁下の（B）区画の火災とは高低差が約10mあり、（B）区画からの延焼とは考え難い。隣接する周辺林野も焼損しており、17時22分頃には（B）区画上の擁壁の上端に火線が見られていることから、林野からの延焼と飛び火による出火の可能性が考えられる。

写真5 （D）区画の状況

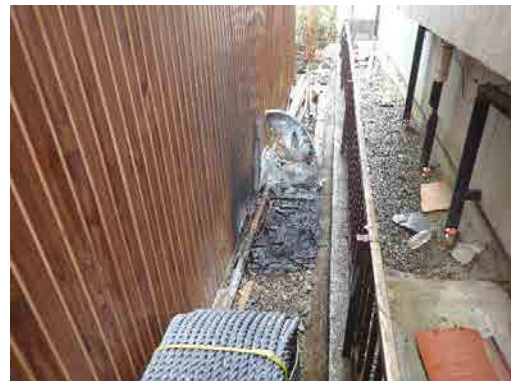
15時30分頃、屯所北側の住宅の間から煙が昇っていることに、屯所にかけた消防隊員が気づき、屯所前の消火栓からホースを伸ばし、狭い住宅間の犬走りに置かれた雑品が燃えているのを消火している（写真6）。この出火は放置すれば道路沿いに密集して北方向へ続く住宅街にも延焼し、被害を拡大していた可能性がある。

写真6 屯所北側のぼや火災

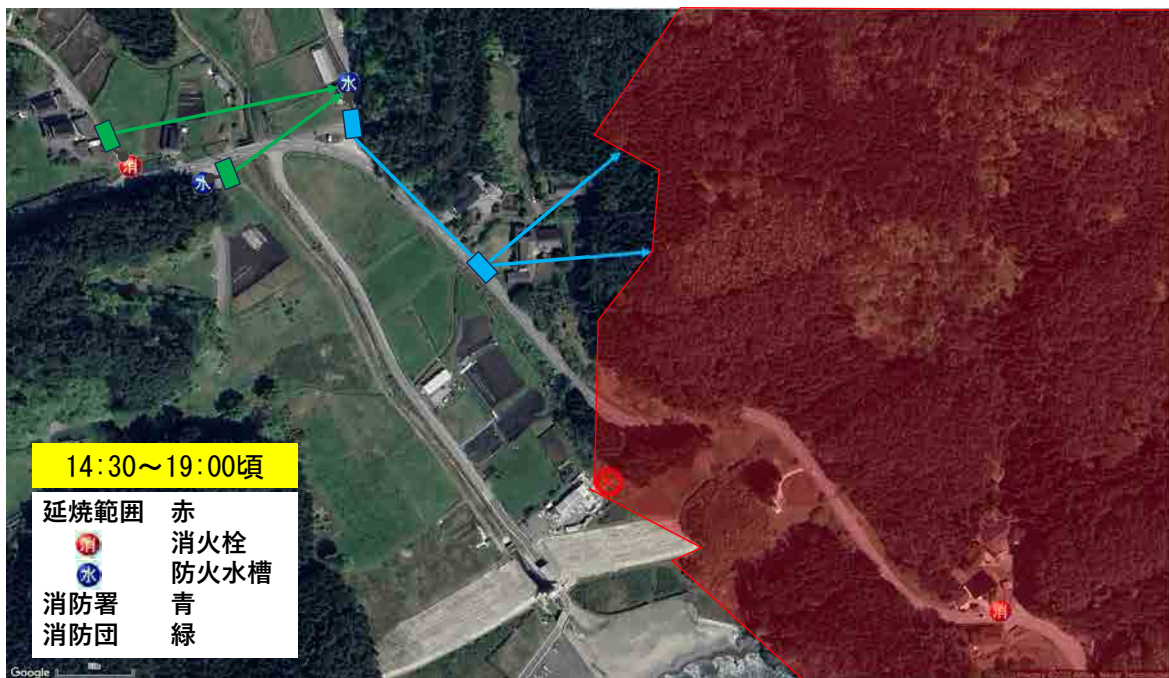
合足地内火災防御図（転戦2）

19:30頃～2月27日8:00頃
