消防研究所報告

通 卷 134号

2024 年能登半島地震による大規模土砂災害

地下タンク内面用ライニングにおける防食性寿命評価に関する検討

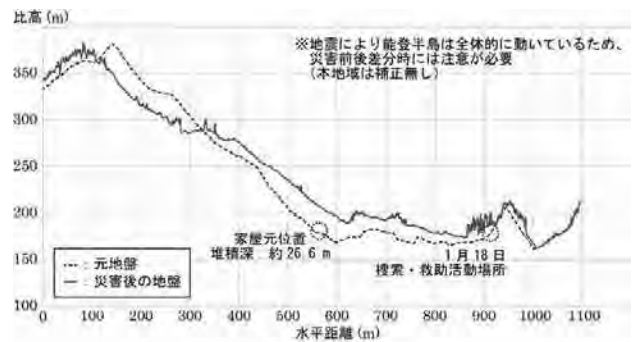
図5 町野町寺山地区の行方不明の方の家を含む地形断面図。点線：災害前(樹木の高さを含まない)、実線：災害後(樹木の高さ含む)

図3に点線で示した線の地形の断面を図5に示す。点線が災害前、実線が災害後の地形データであり、家屋がもともとあった場所は25mを超える土砂が積もっていることがわかる。元の地盤が残っているかどうかは定かではなく、家屋のあった深さまで掘削して確認するためには本格的な仮設工事を必要とし、道路のない状況で投入できる資機材では不可能と判断した。

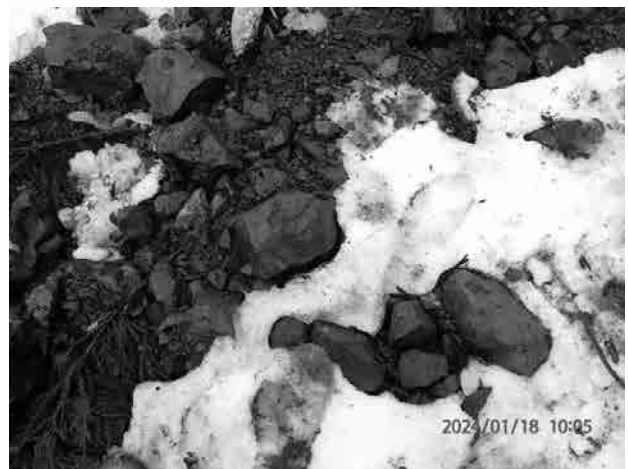
図6 町野町寺山地区で主に見られる泥岩

災害発生からすでに2週間が経過し、降雨や降雪・融雪を経験している状況であった。残っている斜面はある程度の安定性を有していると全般的には評価できる。土砂はほとんどが泥岩であった(図6)。泥岩には、地表に露出した後の乾湿により強度が落ちる性質を有するものがあるが、2週間

経過している割に劣化もそれほど進行していないことから、全般的に安定していると考えた。警戒を要するのは、次の4つの機構と考えられた。

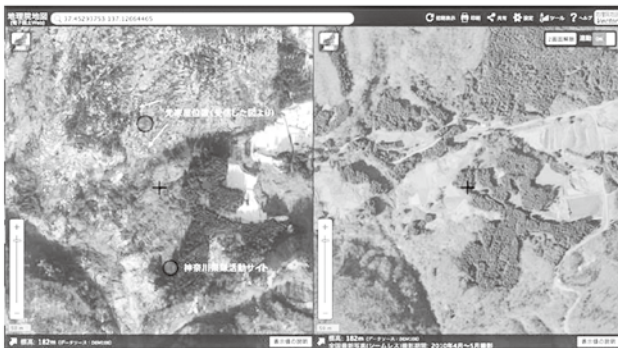
図7 町野町寺山地区周辺の災害前(右)と後(左、1月2日撮影)のオルソ画像。国土地理院HPより。白い矢印は家屋があった場所付近の倒木の方向。

後日あらためてこの災害の写真を詳細に確認したところ、図7に示すように、行方不明の方の家のあった場所周辺の倒木を見ると、南西方向に倒れていた。掘削サイトはこの家屋のあった場所から見て南方向にあたり、倒木が示す土砂の流下方向からはずれているように思われた。ただし、写真に写っている土砂は最後にここに到達したものであり、家屋を押し流したものの流れも同じだったとは限らないことにも留意する必要はある。図3の地図には、行方不明の方の家よりも南に2つの建物(地図上の点線矢印の先)が記載されており、また2つの谷地形が家屋と掘削サイトの間にあることから、発見された家屋が行方不明の方のものであったかどうかについては、疑問が残っている(この家屋以外に手がかりがなく、また土砂が広大に深く堆積しておりすべてを人力で捜索できないことを考慮すると、発見当初この家屋に活動を集中した

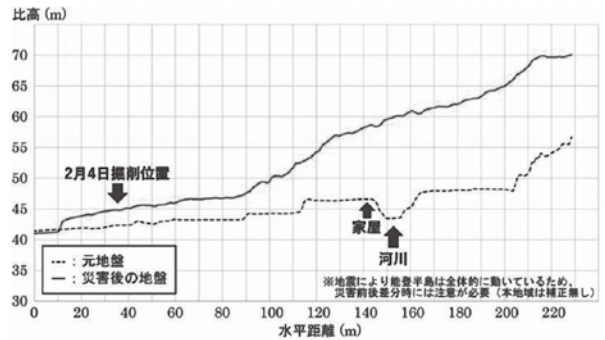
図14 輪島市市ノ瀬地区第二サイトの地形断面34図。点線：災害前の地形、実線：災害後の地形。

もともとは横軸200m付近にあった母屋が図の0mより少し右で発見されたとのことである。2月4日時点では、図の横軸35m付近を左から右へ向かって掘削が進んでいた。

一方、第二サイト特有の問題として、掘削している土砂が泥を主体として軟弱であり水も湧き出していることから、掘削の進行に伴い不安定化することが考えられた。2月4日時点では掘削面は高さ3mを越しており傾斜は50度程度で掘削が進められていた。より上流(図14で図の右方向)に掘削が進むにつれ、土砂は深くなり、元の地盤の傾斜は急になり、また、地下水の供給源に近くなることから、塊として一定の深さの土砂がすべり出す恐れがあると考えられた。民間重機を指揮していた大手建設企業の熟練技術者と話し合った結果、土砂の深さが4mを超えたところで、その方向へは掘削を止めることを提案した。

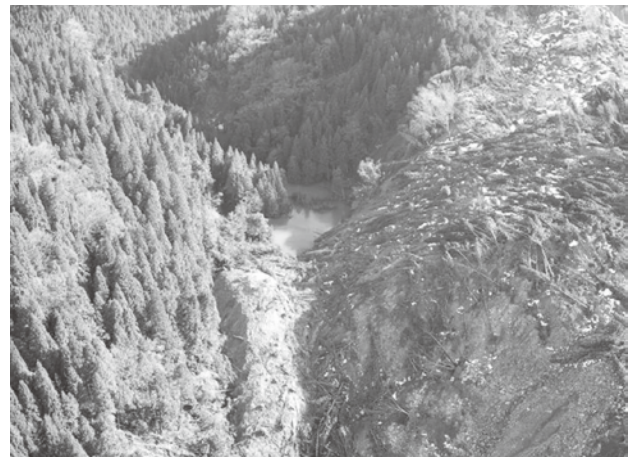
図15 輪島市市ノ瀬地区の上流に生じていた土砂ダムのドローンによる定期観測の一例(2月2日のもの。兵庫県隊提供)

安全管理上の懸念としては、第一サイトで問題となった上流にある土砂ダムに加え、土砂の上に水たまりが大ききもので3箇所生じていた。そのうち2つは1~2m程度の深さと見られ、また、残り一つももとの窪地にできたもので土砂によるせき止めの高さはわずかで、これらは水位が上がらなければ危険性は低いものと評価した。以上のことから、最上流の大規模な土砂ダムに対する安全管理と同様にこれらの水たまりに対する安全管理として、現在堆積物の上を3つに分かれて流れている流路を確保し、その水量又は濁りに変化がないかどうかを地上からの目視及びドローンによる定期撮影で監視し続けることを提案した。流路の目視監視は神奈川県隊により、土砂ダムの定期的な撮影による監視は兵庫県隊により、すで実施されていた。図15に兵庫県隊から提供を受けた土砂ダムの定期観測の画像の一例を示す。兵庫県隊では、日々の活動開始時及び活動終了時にその時点での土砂ダムの様子を撮影したとのことであった。

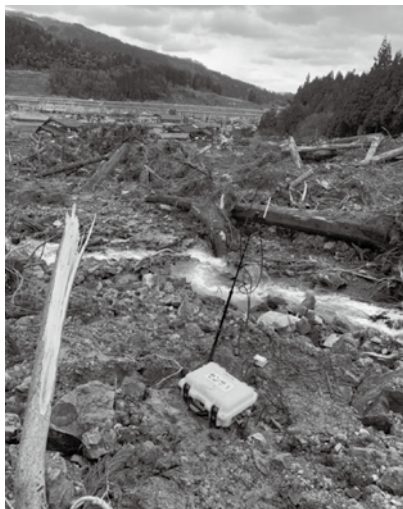
以上の人的な安全管理に加え、すでに設置されていた2つの傾斜型センサーの設置位置を確認し、いずれも適切な場所に設置されていることを確認した。一つは神戸市消防局が設置した(映像通話で消防研と相談しながら設置)もので、流路の水が急増した場合に備え、流路の脇に感度を落として設置してあった(図16)。もう一つは、相模原市消防局が設置したもので、万一の大規模な土砂のすべり出しを捉えられるよう、堆積土砂の末端部で全体の動きを反映しやすい

図16 神戸市消防局によるセンサーの設置状況。流路が溢れた場合に転倒して警報を発する場所に設置してある。

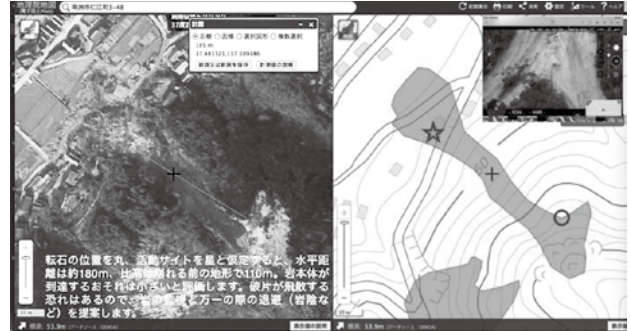
図20 地理院地図の機能を使った転落する恐れのある岩の活動地点への影響評価。

崖の上部に残った岩の転落危険について1月25日に東京都隊から照会があった。国土地理院の写真に写っていたことから、「地理院地図」の機能を使い、活動地点と思われる場所と岩との位置関係を見たと、高さに対して水平距離のほうが大きく、万一転落しても到達するおそれは低いと評価した（図20）。

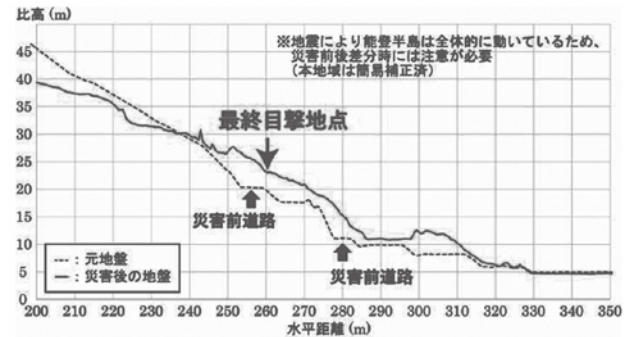
図21 珠洲市仁江町の土砂災害の地形断面図。点線：災害前の地形、実線：災害後の地形。

2月に入り、2名の方が行方不明であった。土砂の先端の平坦地での捜索は自衛隊の重機隊と連携して進みだし、徐々に斜面側へ活動を広げることとなった。ところが、麓にあった農道の場所の土砂を排除した結果、山側に急な傾斜の切土面ができてしまい、それ以上安全に斜面側へ切り上がっていけるか懸念が生じた。図21は、行方不明者が最後に目撃された場所を含む土砂の堆積エリアの断面図である。この図の横軸80m付近の道路の様子を図22に示す。これより左は図21のとおり、もともと斜面であったところに土砂が積もっている。土砂の厚さが5m近く、湧き水も見られることから図の右側から掘削を進めることは危険と考えた。図20に崩

壊地の北東に隣接している家への細い道があったため重機をこの家の高さにあげ、そこから右側へルートを開きながら重機を進め、最終目撃地点から掘り下がるのが適切と考えられた。この一連の作業には高度なスキルが求められるが、地元の建設業者は、自分たちであれば可能であるとのこととなった。一方、平坦地での活動は自衛隊の重機を活用してそのまま継続した。このとき、図22の斜面に対して平地側からレーザー型の監視装置を用いて、崩れる前兆として変形していないかの監視を行った。

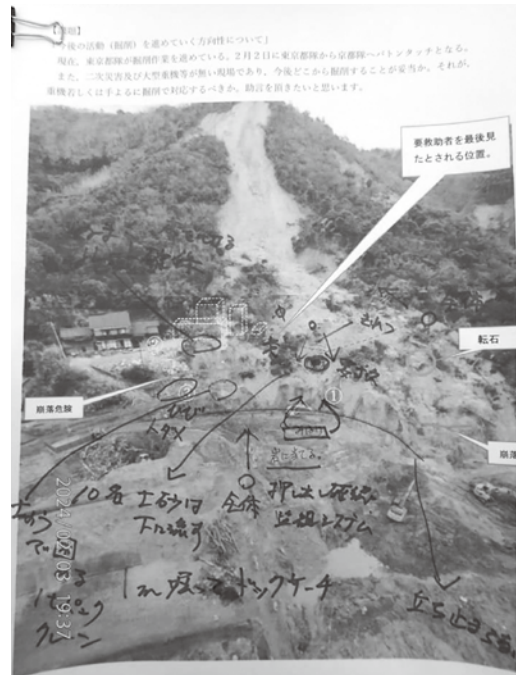
図23 現地での検討を踏まえ、京都市指揮支援隊が作成した2月3日時点での安全管理体制と活動方針。その後民間の重機の支援が得られることになり、変更があった。

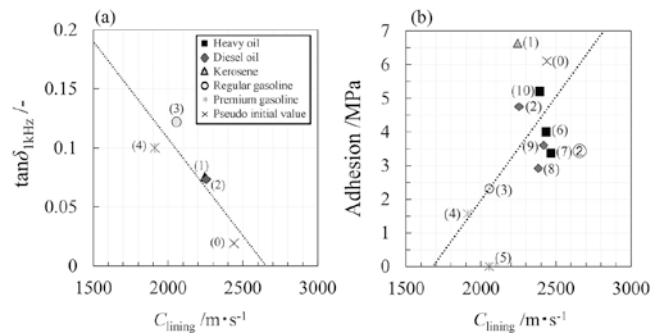
図5 $\tan \delta_{1\text{kHz}}$ 及び付着力と音速の関係

ライニングの硬さに対応する音速を用いて、非破壊かつ実用的に防食性寿命評価が可能かどうかを検証するため、音速と付着性・電気特性の関連を調べた。その結果、音速と電気特性にはよい相関があった一方、それと付着力は弱い相関があった。この結果は、膨潤によってライニングに電流がながれやすくなるかどうかは、音速により評価できる一方で、音速は、ライニング鋼板における界面の剥離の状態と直接的に対応しているわけではないことを示唆している。このことから、現時点で、ライニング防食性の寿命評価への音速の適用は慎重になる必要があるものの、数値は劣化度のある程度を目安として期待できることを示した。

先述の結果から、ライニング内部の音速は、樹脂部の硬さ、すなわち、膨潤度と相関すると解釈できるかもしれない。そこで、膨潤と結びつく可能性のある音速と防食性の関係を調べるため、 $\tan \delta_{1\text{kHz}}$ ・付着力と音速の関係を打点した。図5(a)(b)に結果を示す。(7)の音速のデータについては、3.1.1の検討結果から②のデータを採用した。

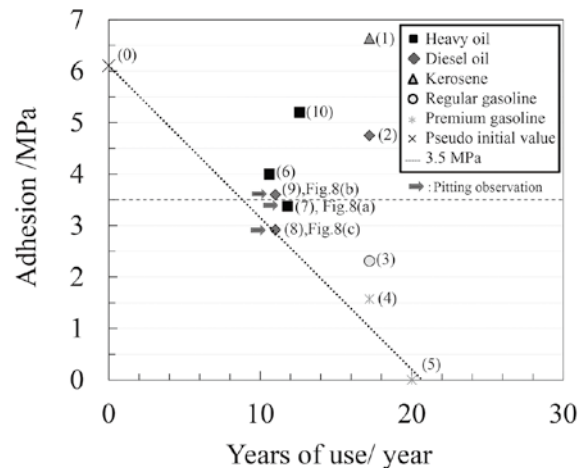
図7 平均付着力と使用年数の関係 (付着力の疑似的な時間変化)

最後に、電気特性・付着力データと劣化閾値や使用年数の関係から、ライニングの防食性の平均寿命を見積もった結果、寿命は安全にみると、約10年と推定された。
