# 第27回消防防災研究講演会資料

令和6年11月21日

### 「令和 6 年能登半島地震における輪島市大規模火災」

## 輪島市大規模火災の延焼動態

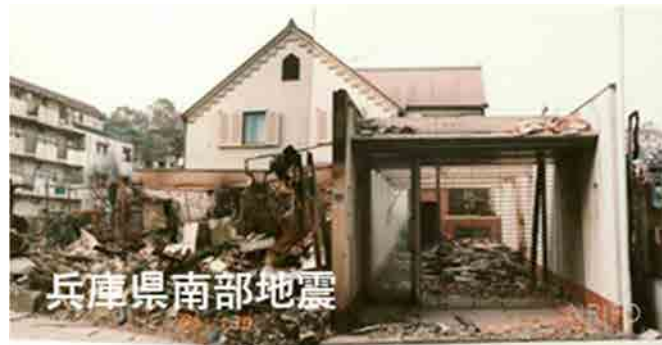
写真1-4 兵庫県南部地震後の市街地火災で延焼を免れた住宅<sup>1)</sup>

兵庫県南部地震後の市街地火災と糸魚川市大規模火災でも焼失街区内に内部焼損を免れた住宅があり（写真1-4、写真1-5）<sup>1)4)</sup>「奇跡の家」とも呼ばれた。これらの住宅も、周囲の木造密集街区との離隔距離、燃えない素材の外壁、小さい開口部、比較的新しく損壊がないことなど、北端の2棟の住宅と共通する特徴が指摘されていた。これらの特徴を兼ね備えた北端の2棟が焼け残ったのは奇跡ではないことを認識することができる。

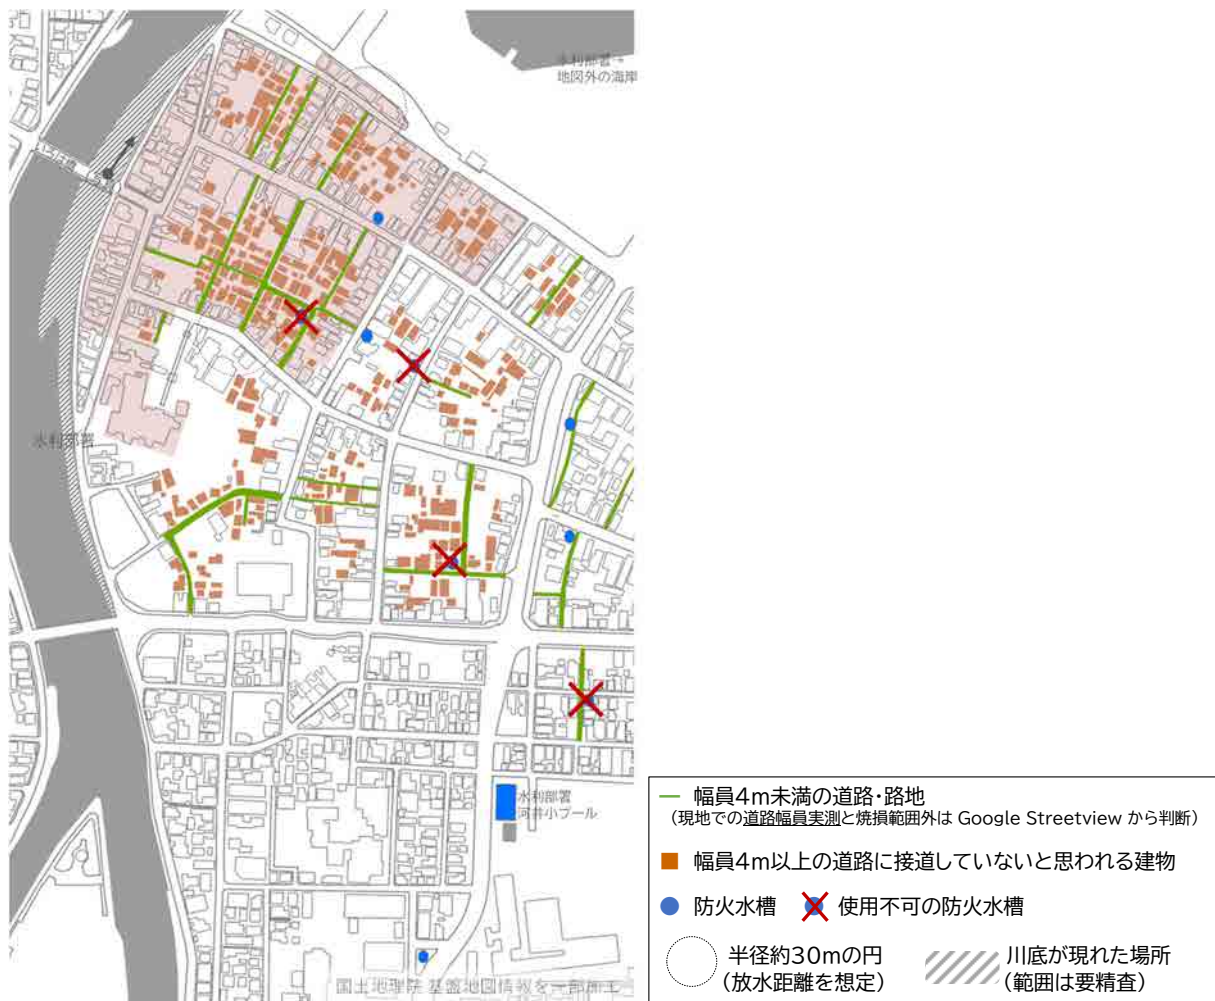
図2-3 市街地の状況と防火水槽

焼失範囲について、焼失前の街区内部の建物に関する正確な情報を得ることは困難である。そこで国土地理院基盤地図情報を用いて、幅員4m未満の道路や路地と、幅員4m以上の道路に接していないと思われる建物に着色したのが図2-3である。これは建築基準法令による接道義務を厳密に判別したものではないが、着色された建物が多い街区内部は、建て替えが進まず古い木造住宅が残っていた可能性がある。

また、図2-3に防火水槽の位置を点で示した。これらのうち、×が付いている4基の防火水槽は、輪島消防署での聞き取りで、使用できなかったか使用を断念したとされたものである。これらの4基の防火水槽は、着色した建物や細街路に面する傾向にあり、古い木造住宅が倒壊して防火水槽を使用できなかったとする輪島消防署での聞き取りと整合する結果となった。

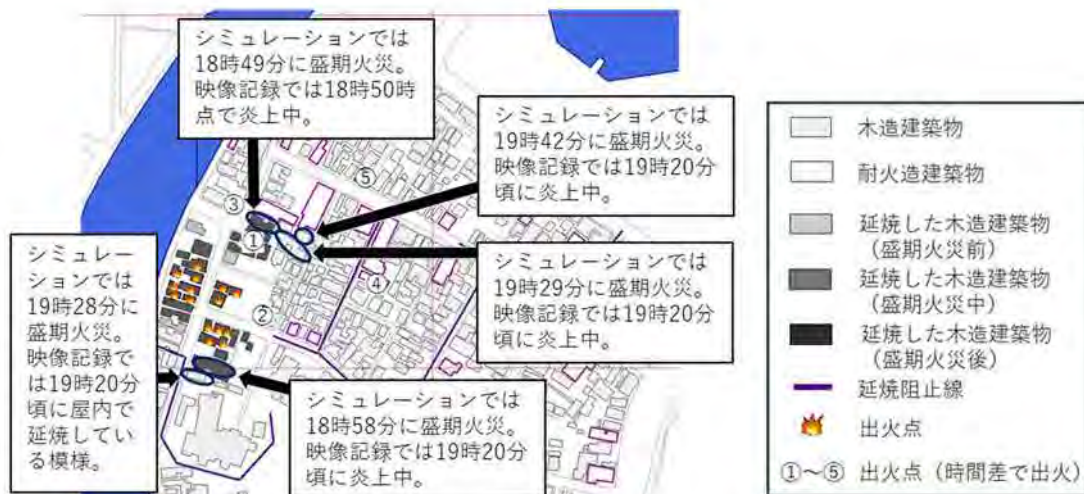
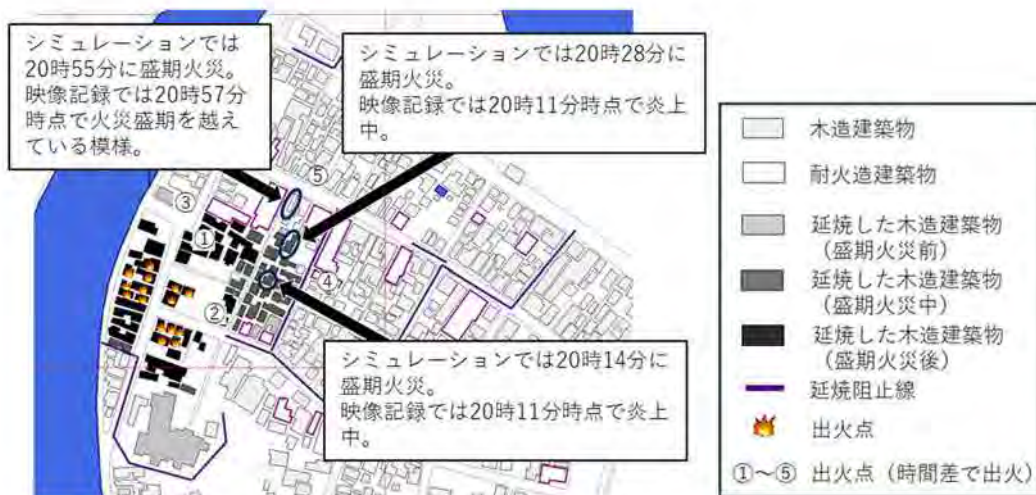
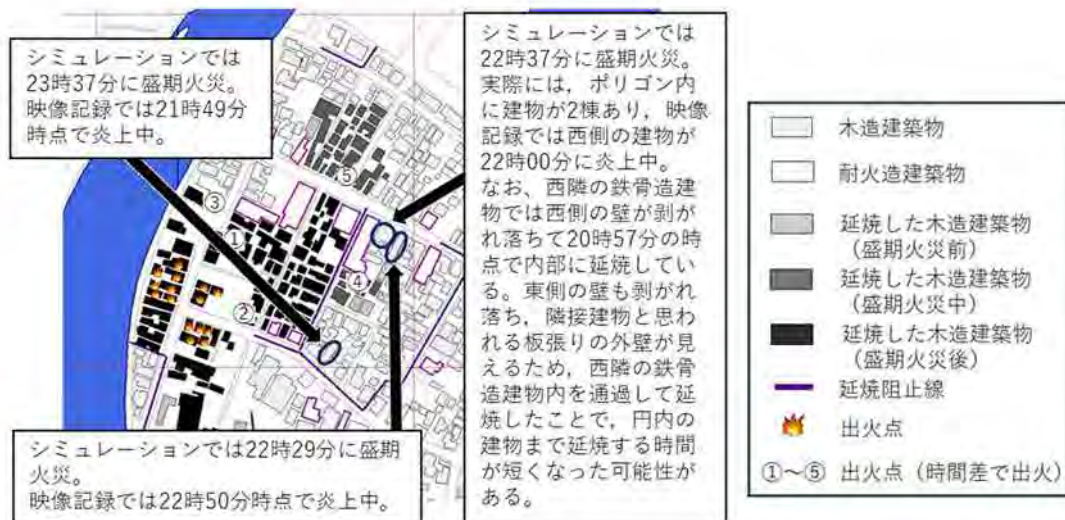
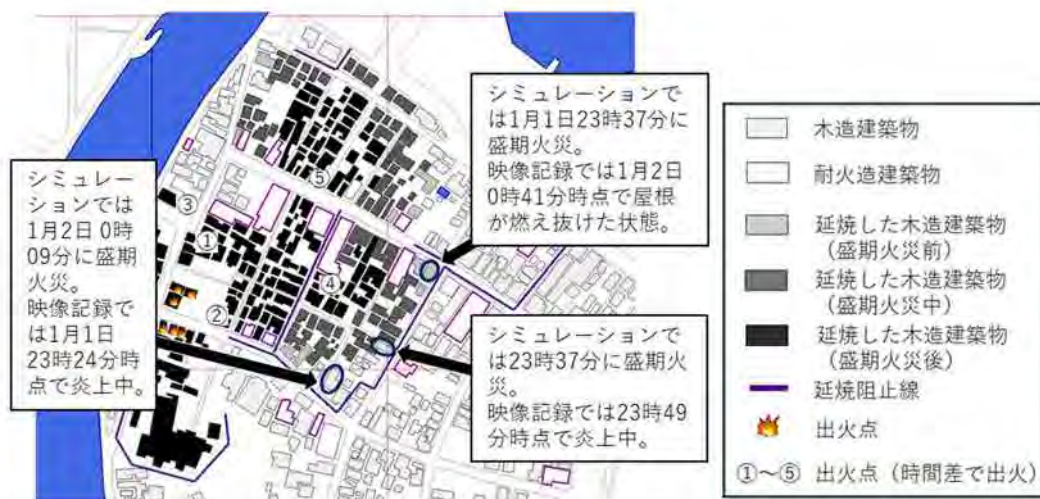
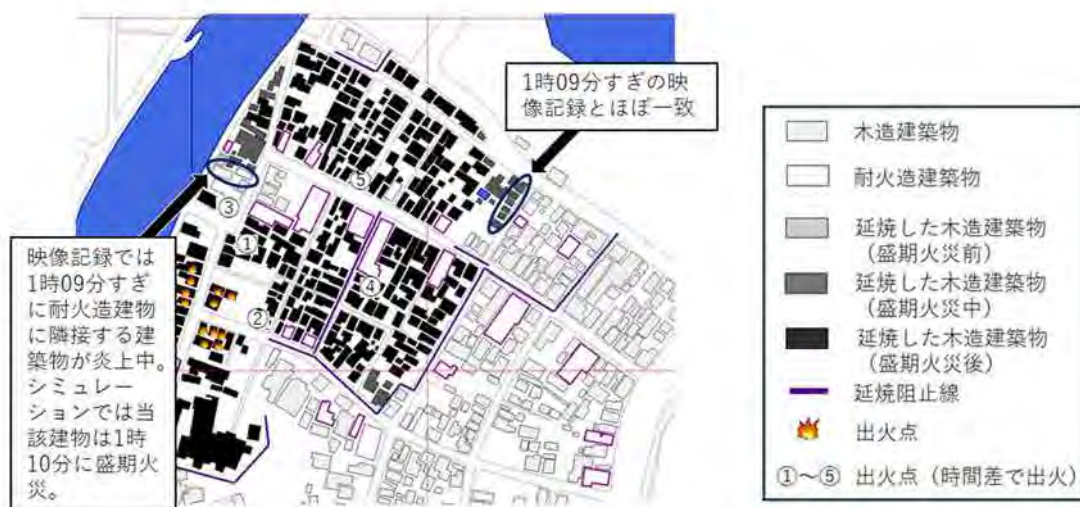
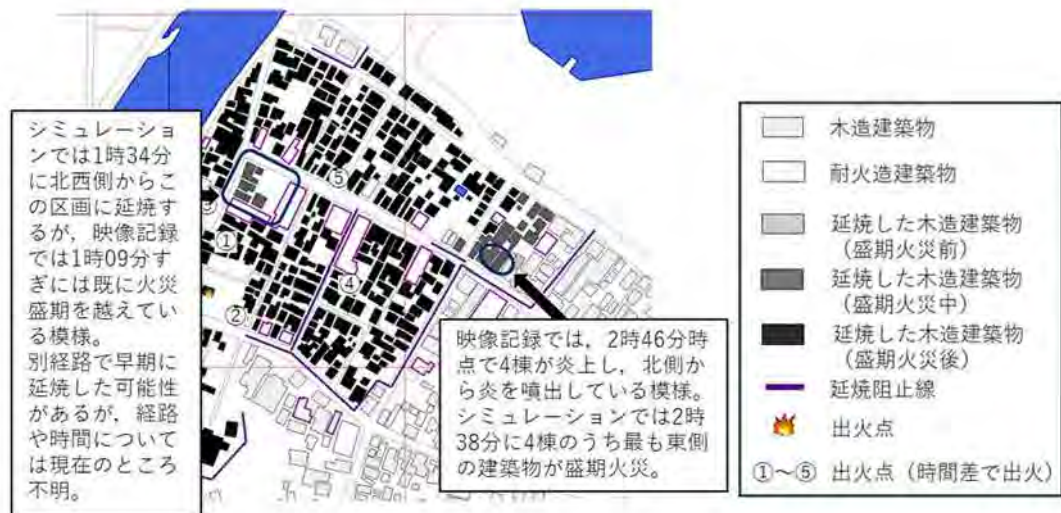
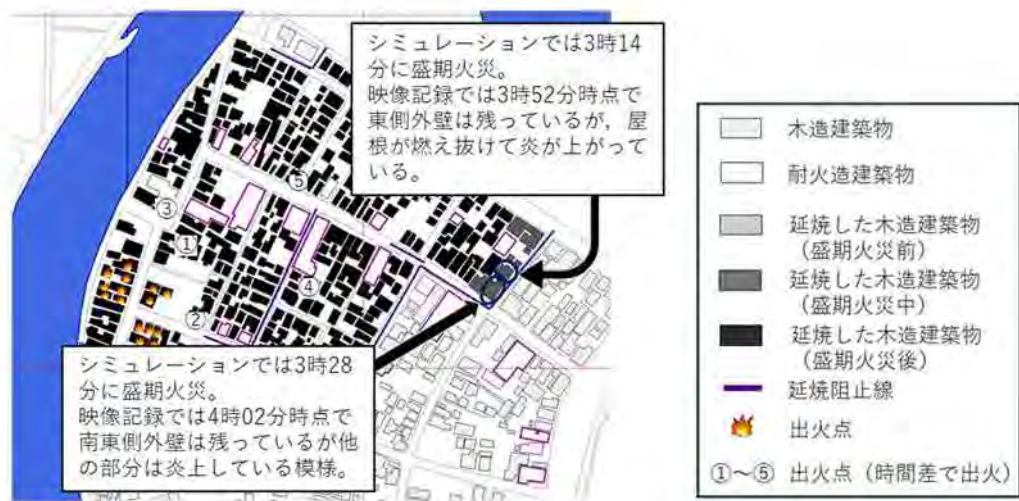
図6 シミュレーション結果と実際の延焼状況の比較

図 6 に 7 つの時点（1 月 1 日 19 時 00 分、20 時 30 分、22 時 00 分、23 時 30 分、1 月 2 日 1 時 00 分、2 時 30 分、4 時 00 分）におけるシミュレーション結果と映像記録によって把握できている各時点に近い時間帯での延焼状況を示す。実際の延焼状況とシミュレーション結果を比較すると概ね 30 分程度の差にとどまっており、映像記録に近い状況を再現することができたが、延焼範囲南東側の区画や朝市通りと 2 棟の鉄筋コンクリート造の建築物で囲まれた区画（図 6(f) 中の四角で囲んだ区画）などで実際と大きく異なる結果となった。

まず、焼失範囲の南東側の区画では、区画の北側や南側でシミュレーションの結果が実際の延焼に比べて遅くなった。区画の北側では図 6(c) 中の左上の枠内に記したように、シミュレーション結果のほうが 30 分以上遅くなって延焼している。この枠から伸ばした矢印で示した建築物の西隣の鉄骨造の建築物において、西側の壁が剥がれ落ちて 20 時 57 分の時点で内部に延焼するとともに、東側の壁も剥がれ落ちて、この鉄骨造の建築物の東側に隣接する建築物と思われる板張りの外壁が見えている映像記録が残されていることから、この鉄骨造建築物の内部を通過して延焼したことで、円内の建築物まで延焼する時間が短くなった可能性が考えられる。また、この区画の南側では、図 6(c) の右下の枠内や図 6(d) の左下の枠内に示すように大きな遅延がみられる。シミュレーションでは焼失範囲の中央部を北北東から南南西に貫く街路で行われた延焼阻止活動を再現するために延焼阻止線を設定しており、この延焼阻止線の東側に延焼阻止活動終了後の延焼を再現するための出火点④（図 5）を設定しているため、この出火点からの延焼が南へ進むという結果になる。映像記録から判明している延焼箇所は出火点④のみであるが、試みの一つとして延焼阻止線を設定した街路に沿って出火点④の南側 3 棟に出火点④と同時刻に出火するよう設定を施してシミュレーションを行うと、図 6(c) の右下の枠から矢印を伸ばした建築物が盛期火災になる時間は 1 月 1 日 22 時 24 分、図 6(d) の左下の枠から矢印を伸ばした建築物が盛期火災になる時間は 1 月 1 日 23 時 25 分に早まり、かなり実際の延焼状況に近づく。このことから、実際の火災では出火点④より南の街路沿いでも西側から東側へ延焼し、シミュレーションよりも早く街区南側への延焼が進んだ可能性があると考えられる。

さらに、シミュレーションでは東側の建築物から延焼するものと仮定して出火点③（図 5）を設定したが、この付近でもシミュレーションの結果と実際の火災の状況が異なっている。シミュレーションでは直近の建築物からの延焼に要する時間をあらかじめ計算して 1 月 1 日 19 時 56 分に出火させており、図 6(b) の段階で既に西側の建築物へ延焼していることとなっているのに対し、

実際の火災では1月1日21時20分すぎの時点では出火点③の建築物の北に隣接する耐火建築物の南側に炎は見えないものの、1月2日1時9分すぎの映像では火災盛期を越えており、この間の延焼状況は本稿執筆時点で把握できていない。なお、出火点③の建築物の1階軒先や南側にある電柱の看板が高熱にさらされていないように見える状況を考慮すると、出火点③の建築物の延焼は東側や南側からの延焼によるものではない可能性がある。また、1月2日1時9分すぎの映像では出火点③の建築物の北に隣接する耐火建築物の北側よりも南側のほうが早期に炎上したように見えることから、この耐火建築物の北側の火災が耐火建築物内部を延焼して南側まで至ったのではない可能性がある。これらの事を考え合わせると、出火点③を設定した建築物やその西側の建築物への延焼は飛び火によるものだった可能性も考えられる。

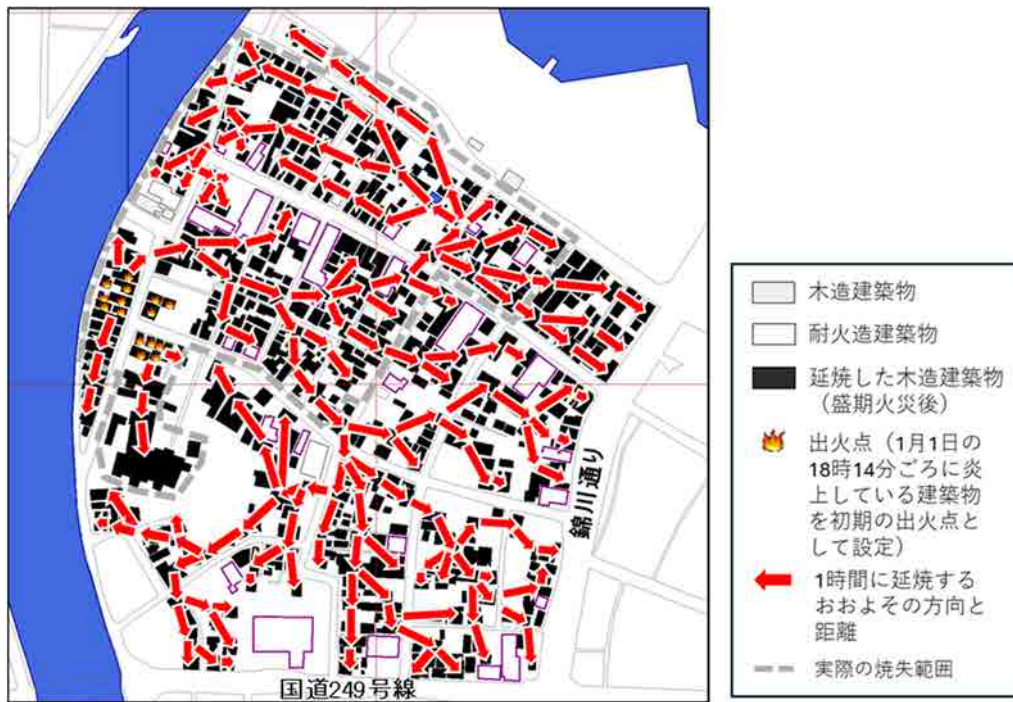
図7 放任火災だった場合の計算結果（基盤地図情報（国土地理院）を加工して作成）

試みとして、消防活動が行われていなかった場合について計算を行った結果を図7に示す。気象条件は南南西の風3m/s、燃え落ち時間は60分とした。図中の矢印は、1時間に延焼するおおよその方向と距離を示している。焼損棟数584棟、焼損した建築物の建築面積の合計約39,647m<sup>2</sup>、国道249号線より北、錦川通りの西にある街区の木造建築物がほぼ全て焼失するという結果が得られた。この場合の焼損範囲は約11万m<sup>2</sup>となり、実際の火災の焼損範囲の2倍以上となった。また、最後に延焼した建築物が火災盛期を越えるまでの時間は約20時間だった。

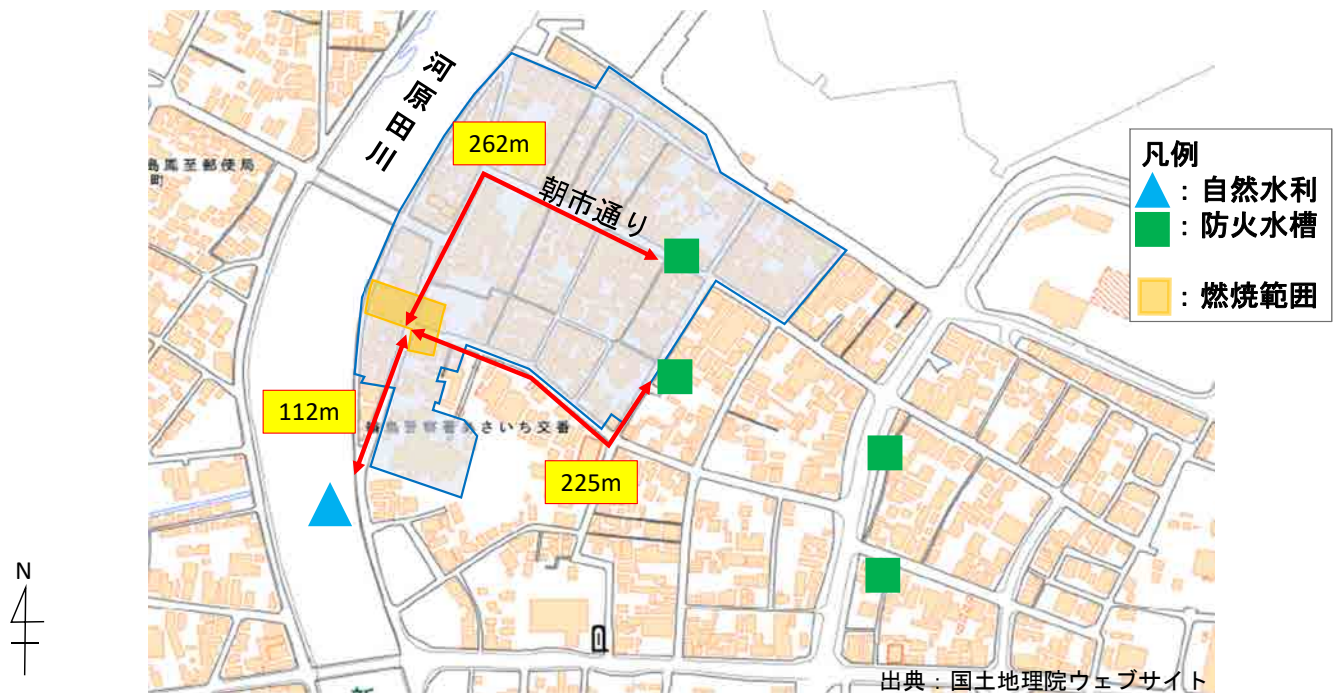
## 使用可能な水利

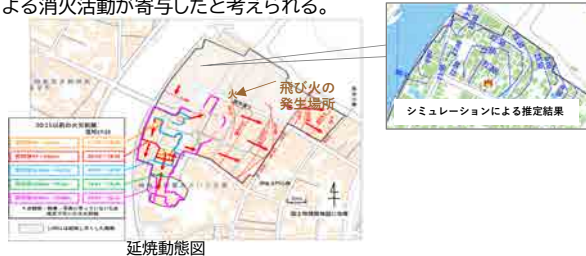
延焼動態図

- 写真・映像より、焼失範囲の南西に位置する火元から、火災初期には南北方向に延焼し、その後東方向に延焼したことがわかった。
- 「朝市通り」北側への燃え移りは、飛び火（火の粉による出火）によるもの。
- 北部街区の延焼動態は復元できず、詳細な分析は困難だが、シミュレーションからは、飛び火から概ね東西方向に延焼拡大したと推定される。
- 火災時の風は弱く、延焼速度は阪神・淡路大震災の0.8～1.8倍程度。
- 焼失範囲の南東側と南西側の焼け止まりは管轄消防本部及び消防団による消火活動が寄与したと考えられる。

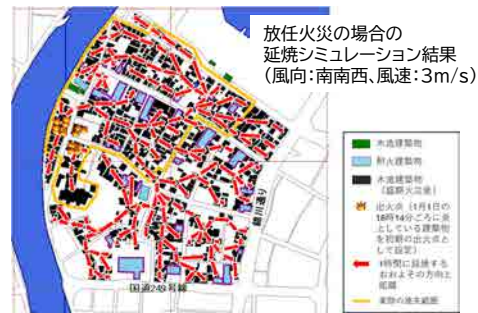
- 仮に消火活動が行われなかった場合、実際の被害の2倍以上にあたる約11万m<sup>2</sup>の範囲が焼失した可能性があることがわかった。

放任火災の場合の  
延焼シミュレーション結果  
（風向：南南西、風速：3m/s）

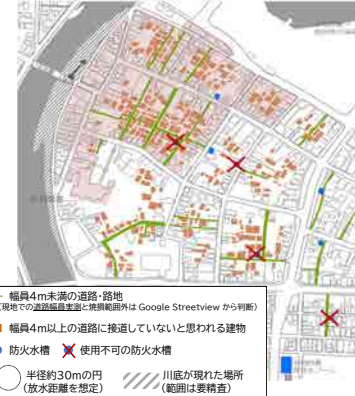
## 市街地の状況と防火水槽

- 奥能登広域事務組合消防本部では、地震発生に伴い非番等を含む全職員を参集させ、火災や救助事案などの災害対応に従事する体制とした。
- 自宅建物の倒壊や道路の陥没等により職員の早期参集が困難であり、また、消防団拠点施設（詰所）の倒壊等により消防団車両の出動が困難であったことから、当該地区の警防計画どおりの出動部隊が確保できなかったが、最終的に奥能登広域事務組合消防本部のポンプ車等7台、消防団のポンプ車3台の計10台が出動した。
- 出火当初は北側から南側への延焼拡大を阻止するための放水活動を実施し、風向きが変わって以降は西側から東側への延焼拡大を阻止するための放水活動を実施するなど、長時間にわたる消火活動を行い、出火から約14時間後（1月2日7時30分）に鎮圧することができた。
- 今回の火災は、
  - ・道路の陥没・消防施設の被災等により職員の参集や車両の出動が困難
  - ・飛び火や倒壊建物による延焼拡大
  - ・水道管の断水による消火栓の使用不能
  - ・倒壊建物による一部防火水槽の使用不能
  - ・地盤の隆起や大津波警報により自然水利の確保が困難など、消火活動の支障となる様々な要因があった。

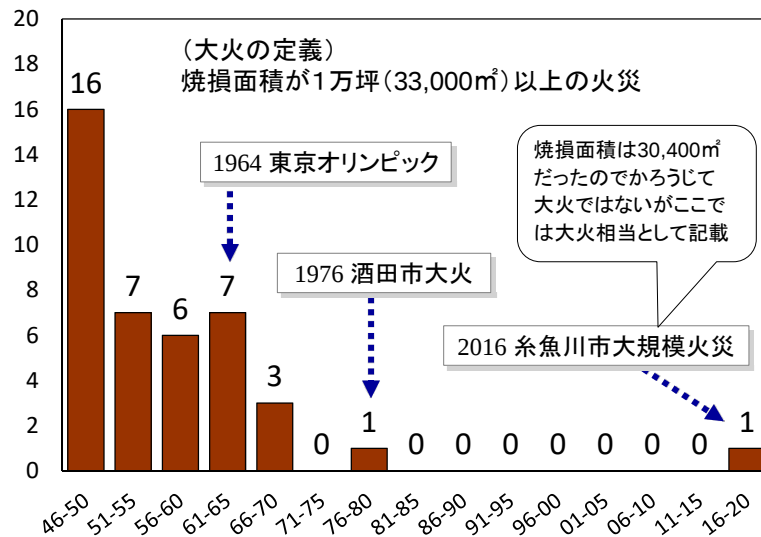
図1 戦後の都市大火発生件数の推移

図1は、1945年以降2020年まで5年刻みで、平常時の都市大火の発生頻度を棒グラフにして示したものである。戦後間もなくの5年間では16件、すなわち毎年3件くらい平常時の都市大火が起きていた。その後、徐々に減少し1976年の酒田市大火以降は、阪神・淡路大震災時等の地震火災や大規模倉庫・工場などの単体大規模施設での大火を除き、40年間にわたり平常時の都市大火は糸魚川市大規模火災の発生まで0を続けていた。

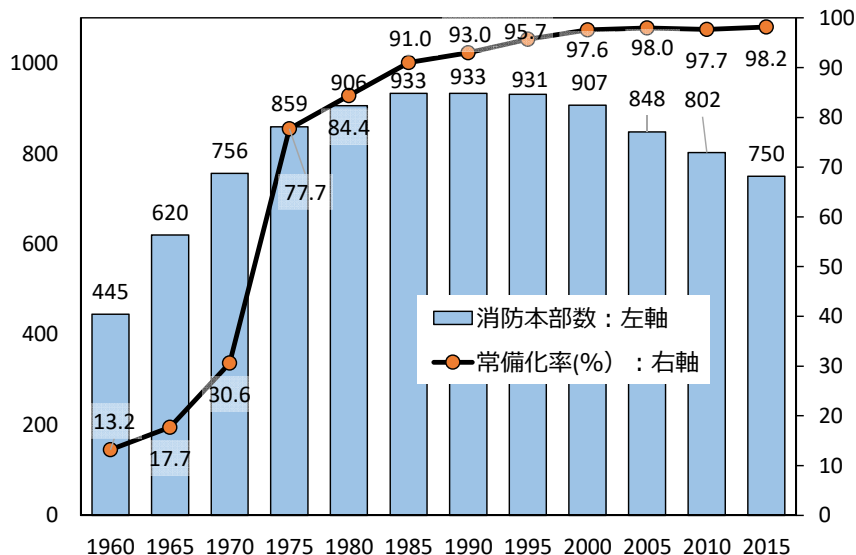
図2 消防本部の数と常備化率(%)

それでは、その他の決め手となった要因は何だろうか。実は、もうひとつの重要な要因が公設の常備消防力の整備という、いわばソフトの要因である。図2の棒グラフは全国の消防本部の数、折れ線グラフは消防の常備化率の推移を示す。常備化率というのは、常備消防、いわゆる市町村の公設消防がカバーしている管轄区域の人口の全人口に対する割合のことである。常備消防の整備は、1961年に初めて定められた消防力の基準に基づいて全国共通の考え方で一気に進められた。

図2から、1965年から1975年にかけて常備化率が急激に伸びていることがわかる。伸びはじめの1965年にはまだ18%くらいであったのが、その10年後の1975年には78%になっている。わずか10年の間に全国で約80%に達し、ほとんどの地域で公設の消防機関が24時間待機してカバーする状態に劇的に変化したのである。この結果、ほとんどの火災が出火した火元建物だけ、あるいは近隣の数件焼損の規模で消せるようになり、そのおかげで市街地大火にまで拡大する火災が激減し、1976年酒田市大火を最後に2016年糸魚川市大規模火災までの40年間、平常時の都市大火は発生しなかったのである。しかしながら、1960年代以降の消防力の常備化が平常時の都市大火の終焉をもたらしたことは、火災や消防防災を専門に研究している人以外にはよく知られておらず、一般の人の間では都市大火へのリスク認識の低下につながったとも言える。
