令和6年能登半島地震に伴い  
石川県輪島市で発生した大規模市街地火災に係る  
消防庁長官の火災原因調査報告書

令和6年（2024年）5月28日

総務省消防庁

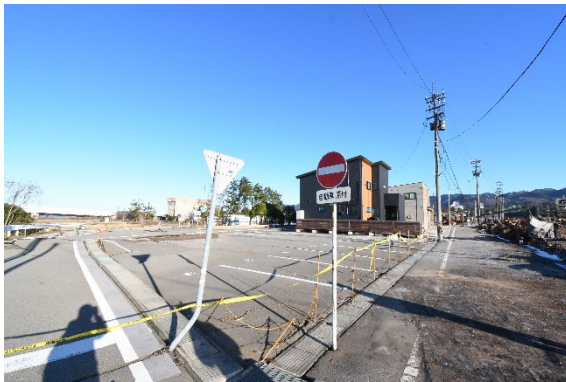
【写真1-1 焼失範囲北西側の状況】

焼失範囲内の木造建築物は、建築物の原形を留めておらず、トタンや瓦、金属製品の焼損物や木材等の残さ物が堆積している。また、鉄骨造や鉄筋コンクリート造等の残存している建築物にあっても、外壁の剥離及び変色が認められ、建築物内部にも焼損が認められる。

焼け止まりの建築物は、外壁、雨樋や網戸等に焼損が認められるが、建築物内部に

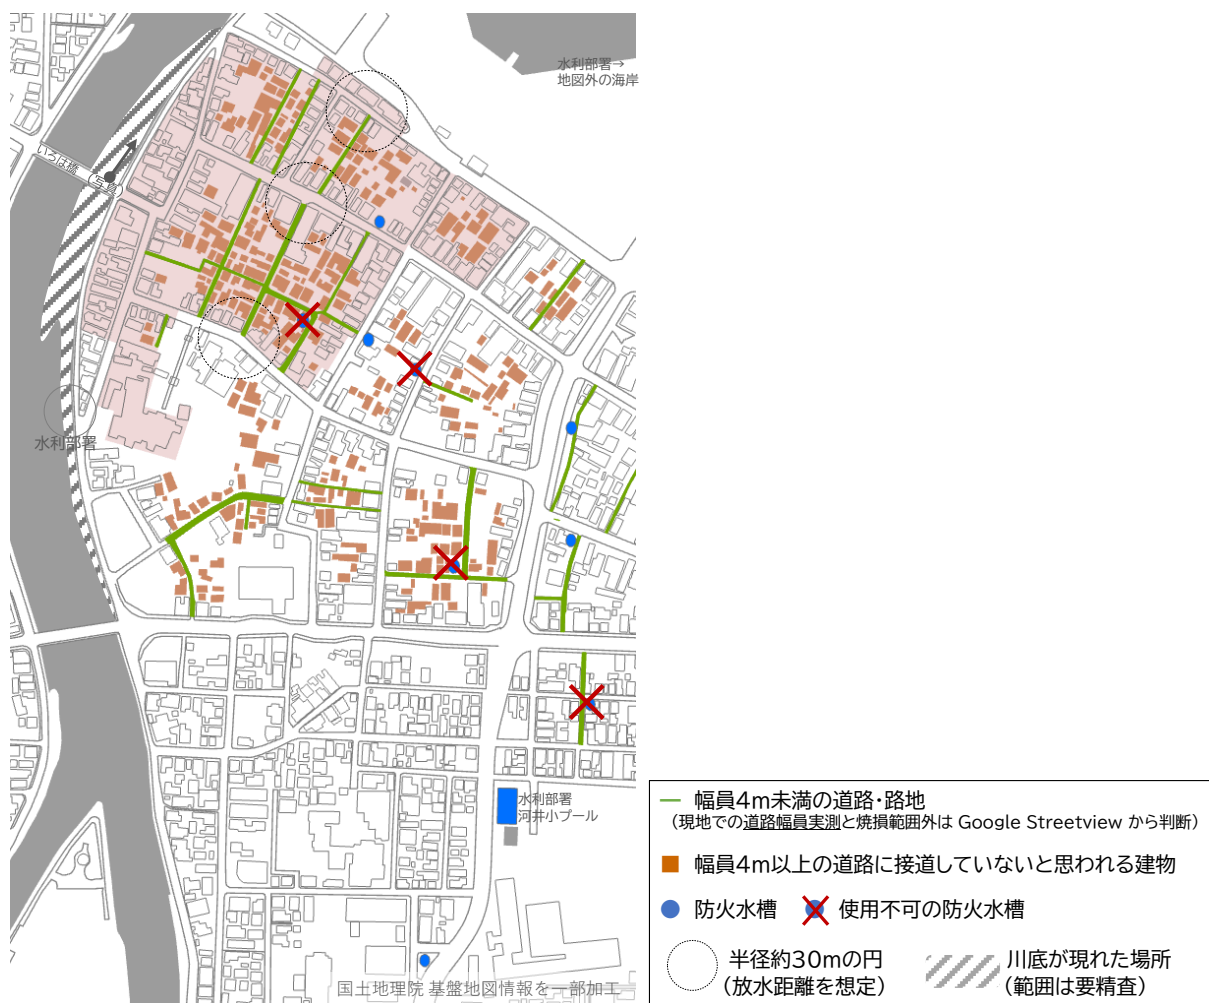
図4-2 市街地の状況と防火水槽

図4-2に防火水槽の位置を青点で示した。これらのうち、×が付いている4基の防火水槽は、輪島消防署への聞き取りから、「使用できなかった」又は「使用を断念した」とされたものである。これらの4基の防火水槽は、着色した建物や細街路に面する傾向にあり、古い木造住宅が倒壊して防火水槽を使用できなかったとする輪島消

防署での聞き取りと整合する結果となった。

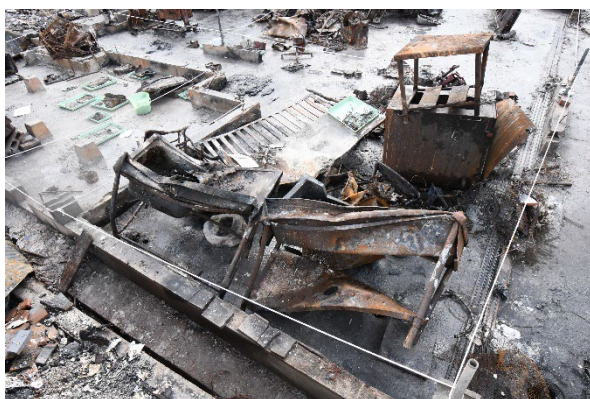
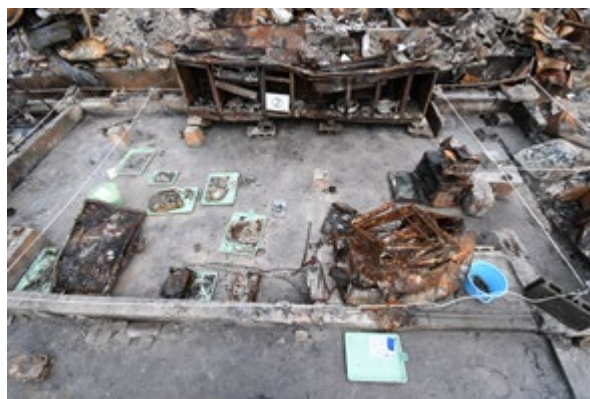
火元建物内からは断線している大量の電気配線が確認でき、大半の電気配線は被覆が焼失し、様々な大きさ及び形の溶融痕が確認できる。火元建物東側中央付近の基礎の立上がり部分には、丸みを帯びた金属粒が確認できる。

【写真5-1 復元後の状況】

【写真5-2 復元後の状況】

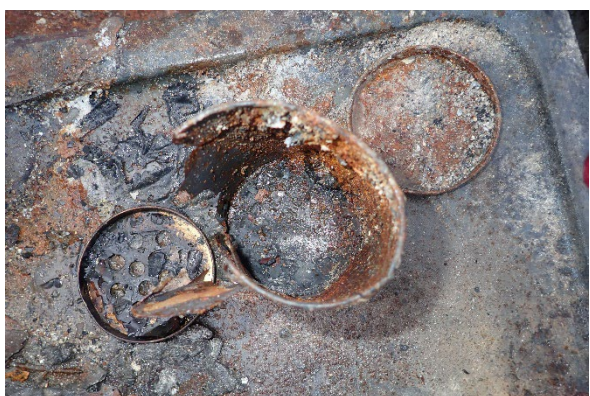
【写真5-3 灰皿の状況】

また、火元建物内から灰皿が確認されたものの、灰皿が発見された場所は出火箇所とは整合しない。

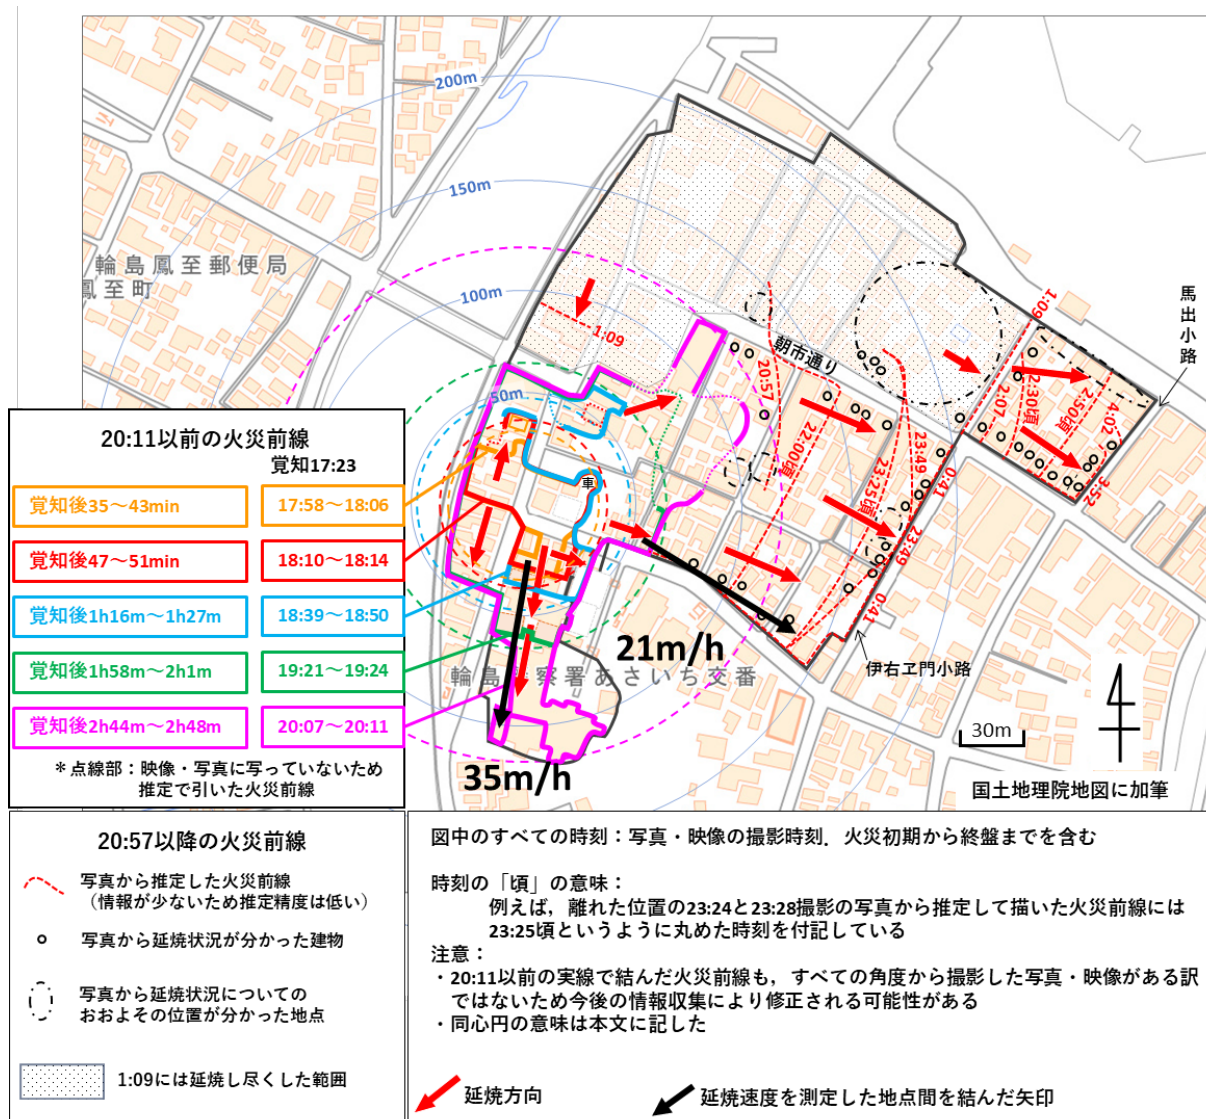
図6-1-1 延焼動態図

図6-1-1に延焼動態図を示す。18時頃から20時頃までは報道機関のヘリコプターが火災の周囲を旋回しながら撮影した映像・写真が複数存在するため、街区内も含め、ある程度詳細な延焼動態が復元できた。しかしそれ以降は、午前1時頃の空撮映像を除き、断続的でピンポイントの写真しか入手できず、おおまかな火災前線しか復元できていない。特に点で塗りつぶした北部領域については、2日午前1時9分には延焼し尽くしていることが空撮映像から分かるのみで、延焼動態を復元できる写真・映像は入手できていない。ただ、図6-1-1のこの範囲内には2つの矢印を記しており、これらの矢印の指すあたりが帯状に周囲より激しく燃焼していることから、矢印の方向に延焼した可能性が高いことだけは分かった。

1月1日17時23分に覚知された火災は、18時頃からは主に北と南に広がっていく。19時頃からは北東、東方向への延焼も始まる。火災覚知後、約30分経過した17時52分の映像では、火災からの煙は北北東に若干傾いており、火災現場では弱い南南西の風が吹いていたと考えられる。火災現場から南東に約2 km離れた奥能登消防の屋上で17時30分から20時までの間に測定された10分間平均風速（以後、風速）は0～0.6m/sと無風に近く、多くの時間帯で南寄りの風である。また、空撮映像から18時6分には倒壊しているように見える建物で、18時14分には倒壊していない建物で飛び火が発生した可能性があることが分かった。

20時頃までの各方位の延焼速度を概観するため17時58分～18時6分の火災前線を内部に含む最小の円を描き、この円の中心を固定して、これ以降の火災前線の最南端に接する円を描いた。これらの円を図6-1-1に点線で示す。風下方向である北方向への延焼が、風上方向である南方向への延焼に若干先行するが、ほぼ同程度の延焼速度で南北に広がっていることが分かる。20時7分～20時11分の火災前線の南北端は円にほぼ一致する。南寄りの風にもかかわらず南北方向に同程度の速さで燃え広がった原因としては、風下にあたる北方向には南方向よりも空き地、耐火建物が多かったことや、延焼速度には影響しないほど弱い風であった可能性があることが考えられる。

20時頃以降、朝市通りの南の火災は、図6-1-1に赤い矢印で示すように東方向に向かった。ただ、21時頃以降は図に小さな丸で示した通り、道路際の写真は入手できたものの空撮情報がなく、街区内部の状況が分かっていない。そのため図に示すように火災前線はほぼ直線的に結んでいる。

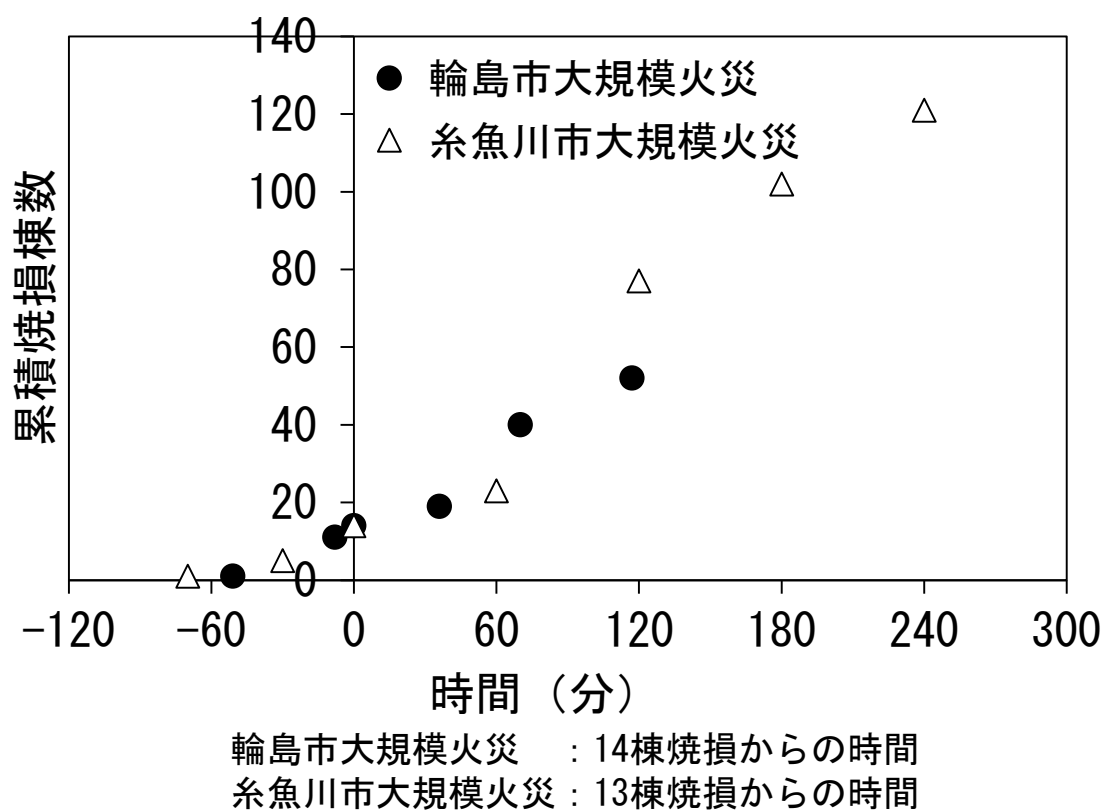
図6-1-2 累積焼損棟数の時間変化

次に、焼損棟数が数えられる20時11分までについて、その時間変化を糸魚川火災と比較した。まず、両火災の累積焼損棟数の時間変化を図6-1-2に示す。ここで、図6-1-1に示した国土地理院地図では複数棟として描かれている建物でも、Yahoo!マップの住居表示番号、Yahoo!マップ航空写真、Googleマップ、Googleストリートビューなどから屋内でつながった建物であると判断した場合には、焼損棟数は1棟と数えた。また、糸魚川火災は出火時刻が分かっているが、輪島火災は今のところ出火時刻が不明で覚知時刻しか分からない。出火時刻と覚知時刻を時間軸の同じ原点とすると、焼損棟数の時間変化の比較が正しくできない。そこで両火災の焼損棟数がほぼ等しい時点、つまり輪島火災は14棟焼損時、糸魚川火災は13棟焼損時を図の横軸の原点とした。

図6-1-2より、両火災の初期の傾きに大きな違いは見られない。これについて詳細に見るために、各時刻の1時間あたりの焼損棟数の時間変化を調べたものが図6-1-3である。この図は図6-1-2から後退差分で求めたものである。ここで、輪島火災の14棟焼損時点（横軸0分）での1時間当たりの焼損棟数は、この時刻の直前の火災前線復元時刻である8分前の18時6分までの焼損棟数と比較して求めたのではなく、17時23分に1棟の火災が覚知された時点と比較して求めた。これは、8分前との比較だと、この間の焼損棟数の増加数が3棟であり、時間・焼損棟数の変化が共に小さいため、火災前線の時刻・位置の読み取り誤差の影響が大きくなるためである。

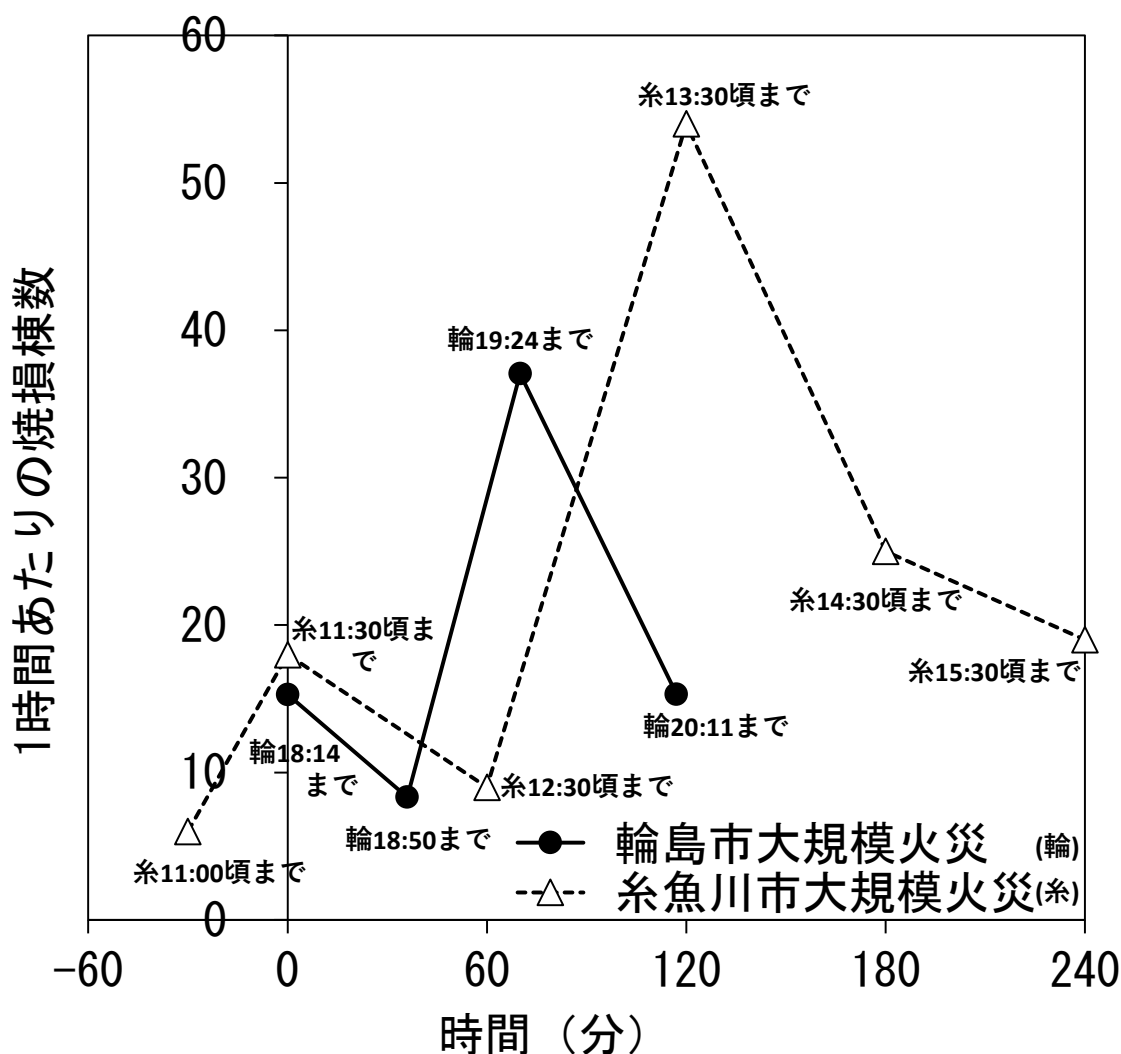
図6-1-3 1時間あたりの焼損棟数の時間変化

図6-1-3より、輪島火災の20時11分までの1時間当たりの焼損棟数は、8～37棟/hの間で変化する。糸魚川火災は出火2時間後から3時間後頃の間に複数の街区で急激に延焼が進み、図6-1-3で言えば120分の時点で1時間あたりの焼損棟数が54棟/hまで急増する。輪島火災ではこれほどの急増は見られないが、両火災の1時間当たりの焼損棟数は、糸魚川火災が急増するまでは、大きく異なる値を示している。この原因として、糸魚川火災は図6-1-4に示すように出火点から風上側には1棟しか燃え広がらず、火災初期は出火点からほぼ風下に延焼し、出火点の裏手である風横に広がった火災もそこから風下に向かって一次的に広がったのに対し、輪島火災の初期は図6-1-1に示した通り、東西南北に二次元的に燃え広がったためという可能性が考えられる。

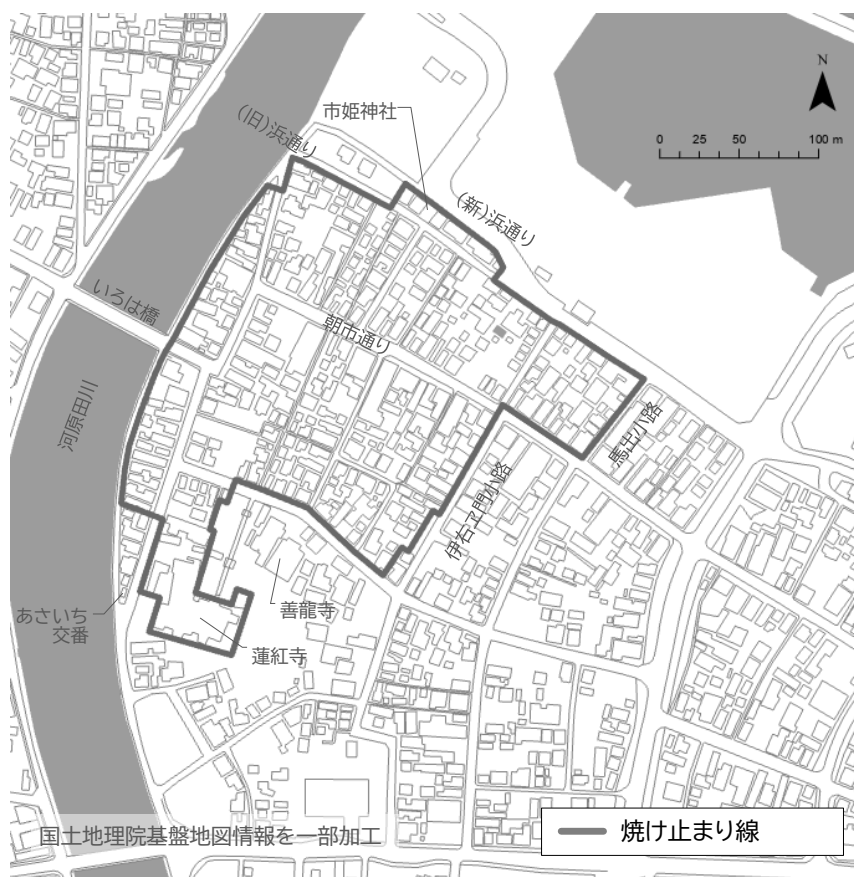
図6-2-1 輪島市大規模火災の焼け止まり線

焼け止まり調査結果を基に描いた焼け止まり線を図6-2-1に示す。焼け止まり線の周長は約1,260mであり、焼失面積（焼け止まり線内の面積）は約49,000m<sup>2</sup>である。

焼失地区の北西側の焼け止まりは、あさいち交番の北の建物間から河原田川沿いに浜通りまで続く。北東側は河原田川から（旧）浜通りを東進し、市姫神社の西2軒目の住宅から海側の（新）浜通り沿いを進み馬出小路に至る。南東側は馬出小路、朝市通り及び伊右エ門小路が焼け止まりとなり、伊右エ門小路の南西端からは善龍寺山門前の道路が焼け止まりとなり、蓮江寺山門の西側から南下して蓮江寺の施設を囲み、あさいち交番東側の道路に至る。

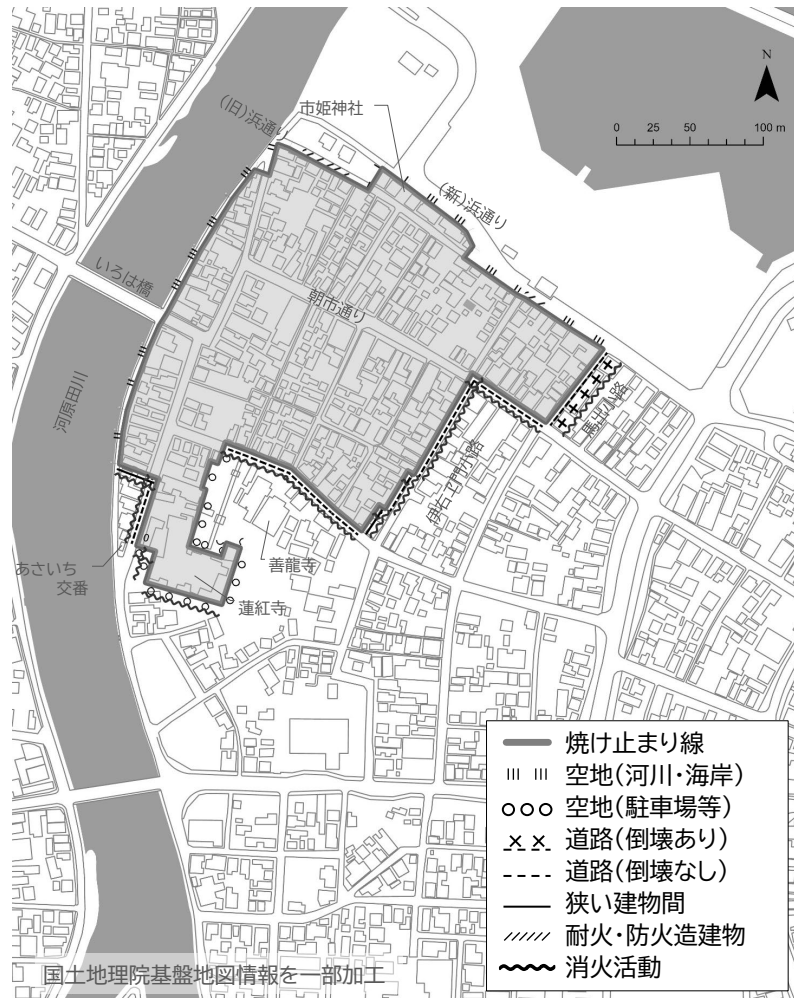
図6-2-2 輪島市大規模火災の焼け止まり要因

焼け止まりは、市街地を構成する建物などの燃えにくさと離隔距離の空間的要素からなる市街地の防火性能に、消火活動が組み合わされた結果と考えられる。図6-2-2に焼け止まり線を空間的要素で分類するとともに、消火活動が焼け止まりに寄与したと考えられる場所を波線で示した。

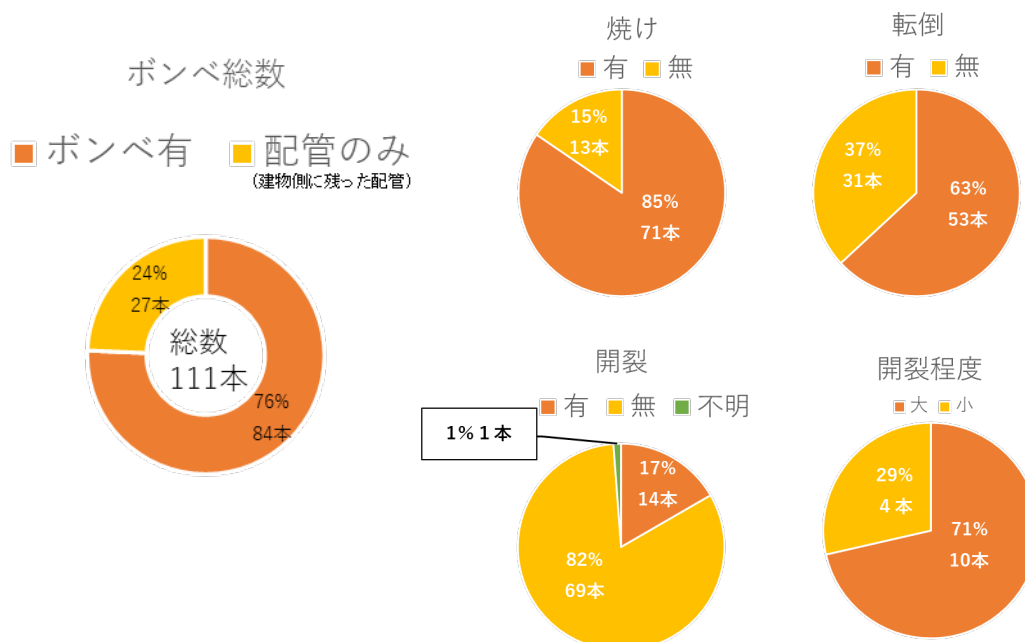
図6-3-1 調査したLPガスボンベの総数およびその破損状況

LPガスボンベ84本を確認した。このほかに建物側にガス配管部分のみが残存しているもの27本を含めると総数は111本であった。

確認したLPガスボンベ84本のうち焼けがあったものは71本、転倒していたものは53本、ボンベに開裂があったものは14本でこのうち開裂が大きいものは10本あった。

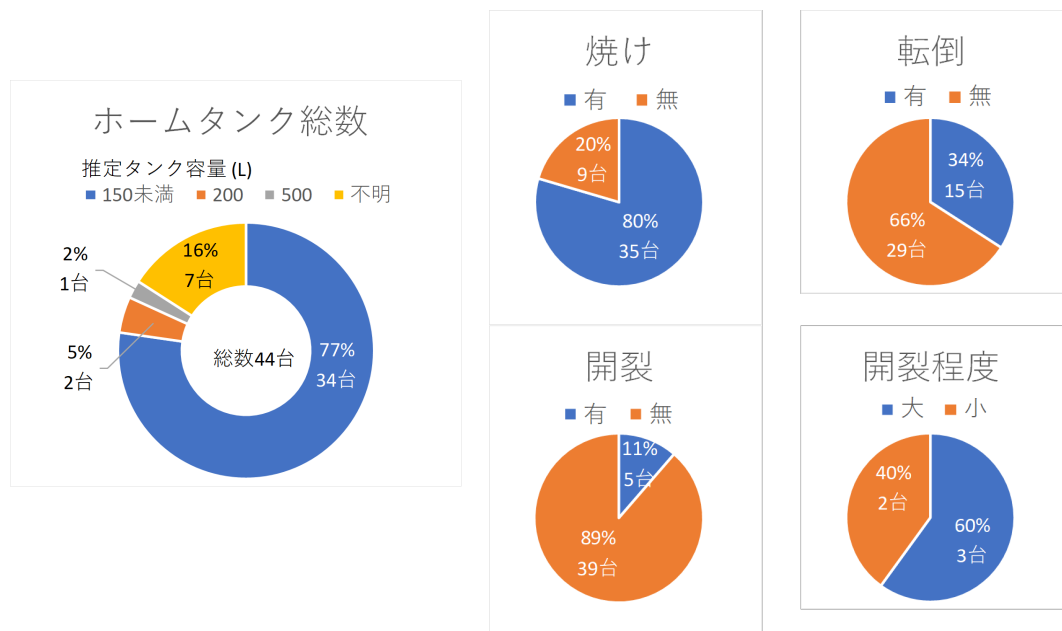
図6-3-2 調査した灯油のホームタンクの総数及びその破損状況

灯油のホームタンク44台を確認した。タンク容量が150L未満のものは34台(77%)であり、200Lは2台、500Lは1台であった。

焼けがあったものは35台、転倒していたものは15台、タンクに開裂があったものは5台でこのうち開裂が大きいものは3台あった。

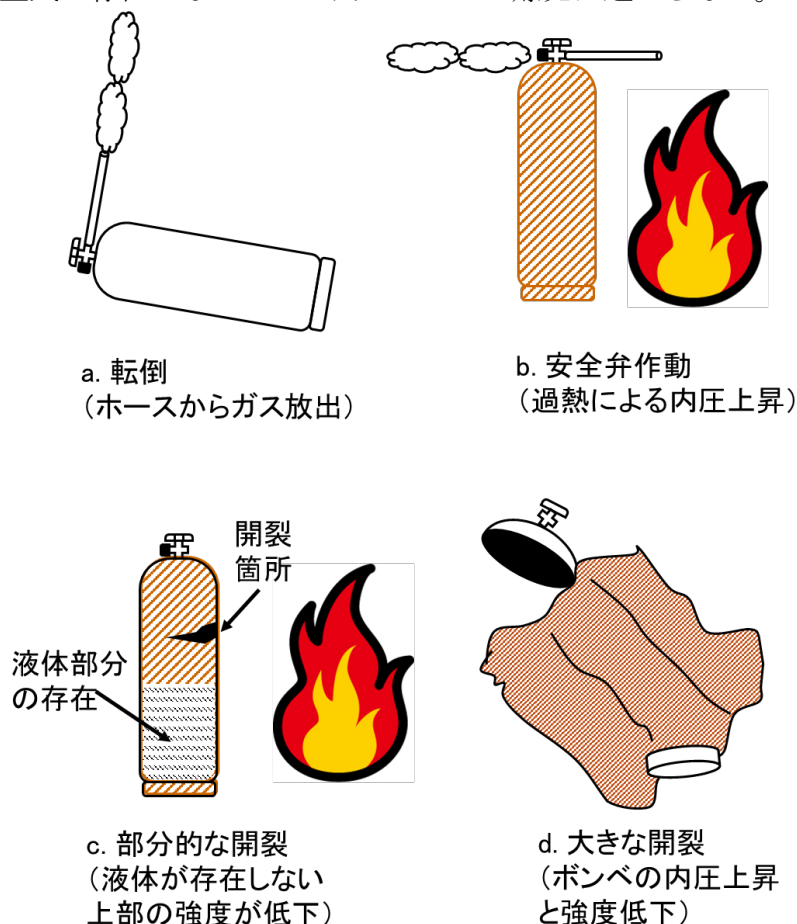
図6-3-3 LPガスボンベからのガス放出及びボンベの開裂状況

c 過熱による内部圧力の上昇が安全弁による圧力低下の働きを上回り、ボンベ内部の圧力が設計圧力の数倍に至る上昇はボンベの破壊につながる<sup>2)</sup>。火災による過熱により部分的なボンベの強度低下があった場合、その部分を中心に開裂が生じ、LPガスが噴出することも考えられる。

LPガスはボンベ内で液化した状態で貯蔵されている。液体が存在している部分は熱容量が大きいいため、LPガスの残量が多い場合は過熱されてもボンベ材質の温度が上がらず開裂は起こりにくい。過熱による内圧上昇は安全弁の働きで抑えられるが、長時間の過熱で液体部分が失われると、ボンベ材質の温度が上昇し強度低下が起こり開裂に至る可能性がある。

d 過熱により広範囲にボンベ強度が低下した場合、大きく開裂する可能性が考えられる。火災による過熱はボンベ内の圧力上昇にも寄与することになる。容器が大きく開裂すると短時間にボンベ内のLPガスが放出される。この時、周囲に火源があった場合、LPガスに引火して大きな火炎が形成されることになるが、一時的なもので継続しない。なお、LPガスの燃焼、爆発には空気（酸素）が必要であるので、空気が存在しないボンベ内でLPガスの爆発は起こらない。

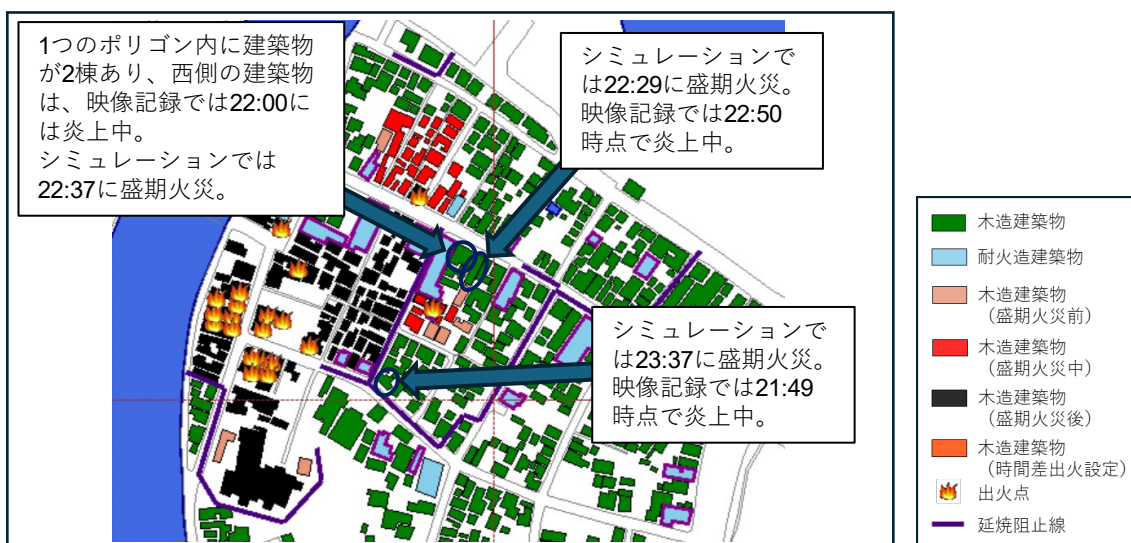
(3) 1月1日 22:00 時点

まず、焼失範囲の南東側の区画では、図6-4-6（3）中の左上の枠内に記したように、シミュレーションの結果が実際の延焼よりも遅くなっている。映像記録から、この枠から伸ばした矢印で示した建築物の西隣の鉄骨造の建築物は西側の壁が剥が

れ落ちて20:57の時点で内部に延焼しており、東側の壁も剥がれ落ち、この鉄骨造の建築物の東側に隣接する建築物と思われる板張りの外壁が見えている。これらのことから、この鉄骨造の建築物内を通過して延焼したことで、円内の建築物まで延焼する時間が短くなった可能性が考えられる。

また、図6-4-6 (3) 中の右下の枠内や図6-4-6 (4) 中の左下の枠内に記したように、この区画の南側においてシミュレーションの結果が実際の延焼よりもかなり遅くなっている。シミュレーションでは、焼失範囲中央部を北北東から南南西に貫く街路で行われた延焼阻止活動を再現するために設定した延焼阻止線の東側に、延焼阻止活動終了後の時点に出火点（図6-4-5⑥）を設定しており、この出火点からの延焼が南へも進むという結果になるが、実際の火災ではこの出火点より南の街路沿いでも西側から東側への延焼が起こることで、シミュレーションよりも早く街区南側への延焼が進んだ可能性が考えられる。

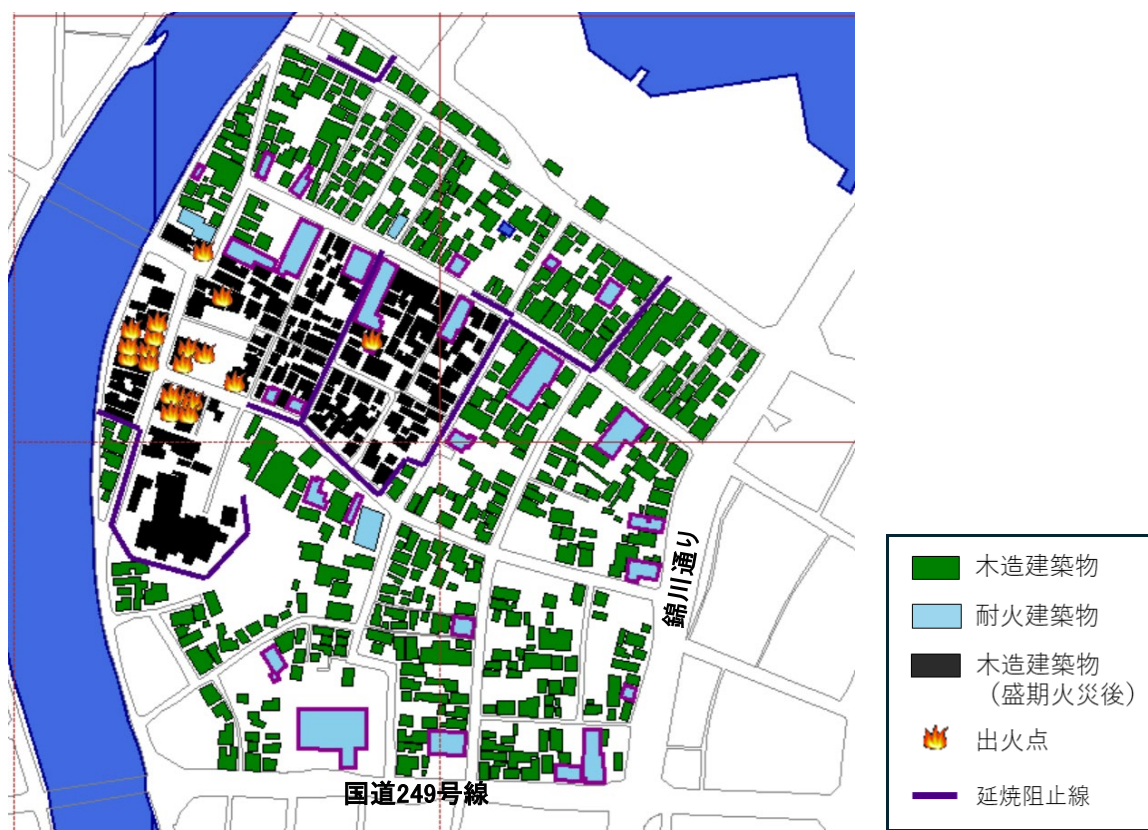
図 6-4-8 朝市通りを越えた延焼が無かった場合のシミュレーション結果

また、図6-4-5の設定条件において⑦の出火点を設定しない場合のシミュレーション結果を図6-4-8に、朝市通りを越えた延焼の有無による焼損棟数等の違いについてシミュレーション結果から求めた結果を図6-4-9に示す。計算の結果、焼損棟数は143棟、焼損した建築物の建築面積の合計は約10,595㎡となった。

この結果から、仮に飛び火により朝市通りを越えて火災が延焼せず、さらにこの飛び火から延焼した焼失範囲に飛び火による他の出火がなかった場合には、被害が概ね2分の1に留まっていた可能性があることが判った。

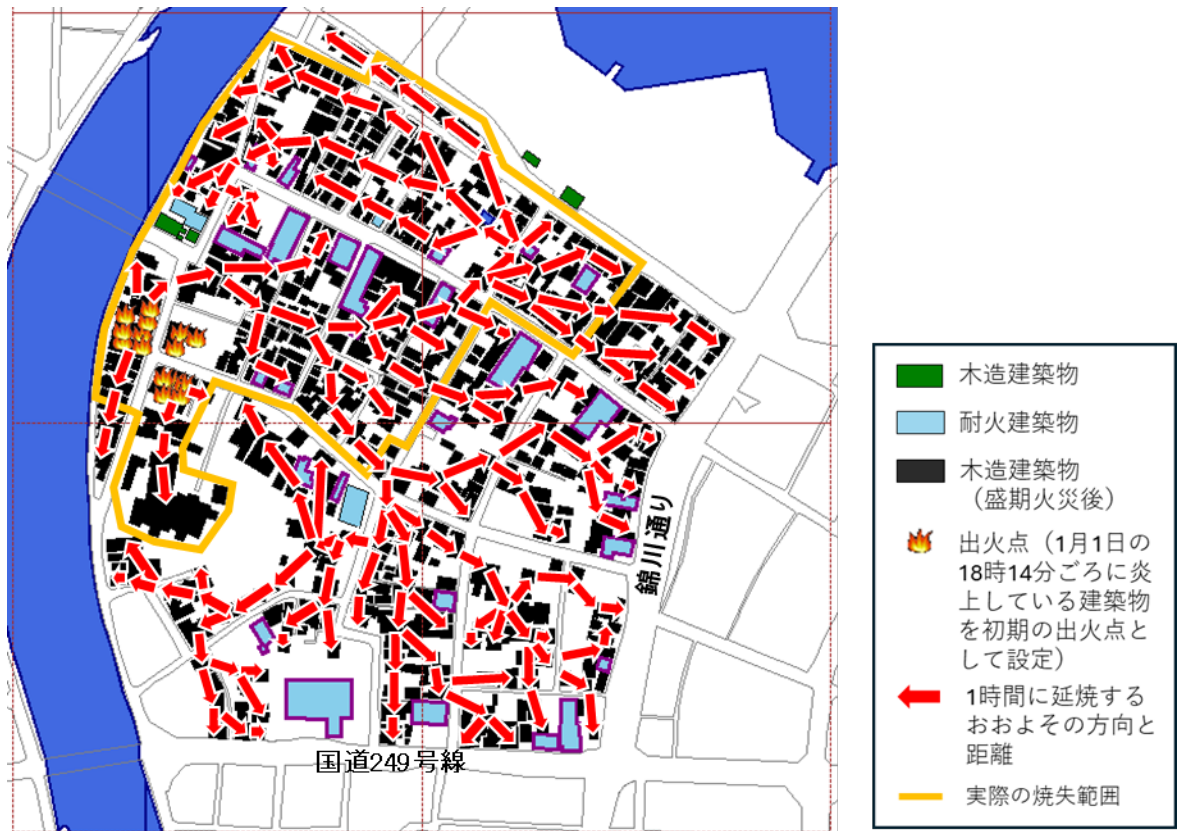
図 6-4-10 放任火災だった場合の計算結果

#### (6)放任火災だった場合の延焼シミュレーション結果
