令和7年2月 26 日に発生した大船渡市における  
林野火災に係る消防庁長官の火災原因調査  
報告書

令和7年7月  
総務省消防庁

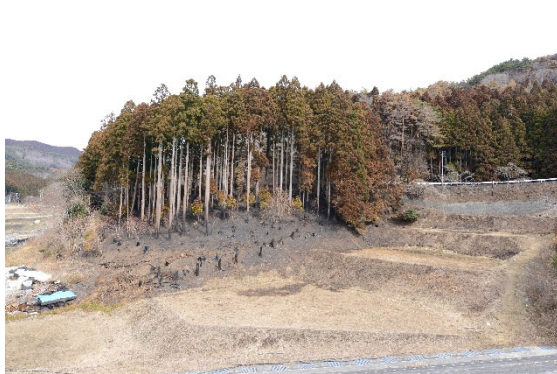
図 3-1 敷地及び山林の焼損状況

山林の焼損状況は、敷地と山林の境界付近を起点として北側及び北東側の山林及び農地の方向へ延焼が認められる。杉の根元と樹幹の焼損を比較すると根元は炭化亀裂が認められるのに対し、樹幹は樹皮の焼損が認められる。また、根元から樹幹にかけて北東方向へ斜めに焼損している。焼損していない地表面には枯葉や枯枝、枯草等の林床堆積物が多く、足で踏むと柔らかく沈み込む状態である。

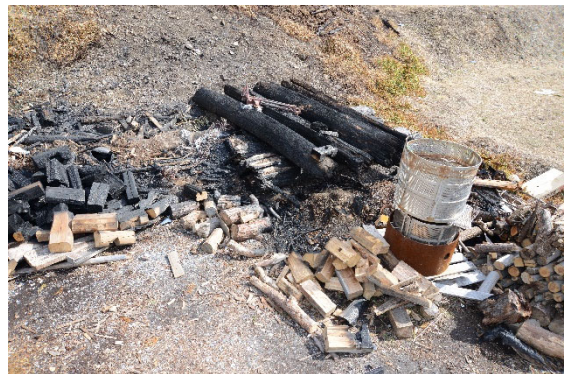
図 3-4 井形に組んだ丸太の状況

全体的に焼損しており、南北の焼損程度に差は認められない。上段の4本の丸太の東西を比較すると西側の2本は全体的に炭化亀裂が認められるのに対し、東側の2本の丸太の炭化亀裂は部分的に認められる。

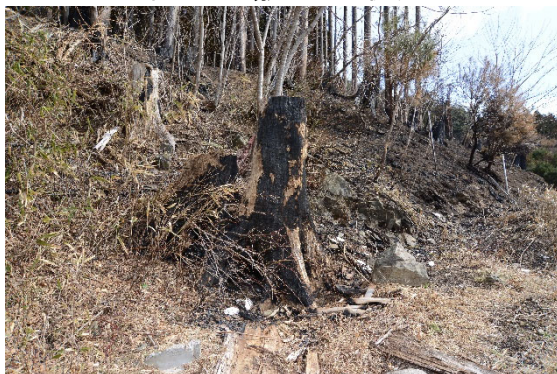
図 3-5 切り株の状況

切り株の根元部分に、開口部から内部最深部まで約20cmの空洞がある。その内部は焼損し、炭化亀裂が認められる。

切り株は深さ約20cmの空洞があり、内部が焼損し炭化亀裂が認められる。このことは、その内部で一定期間燃焼が継続していた可能性があることを示している。

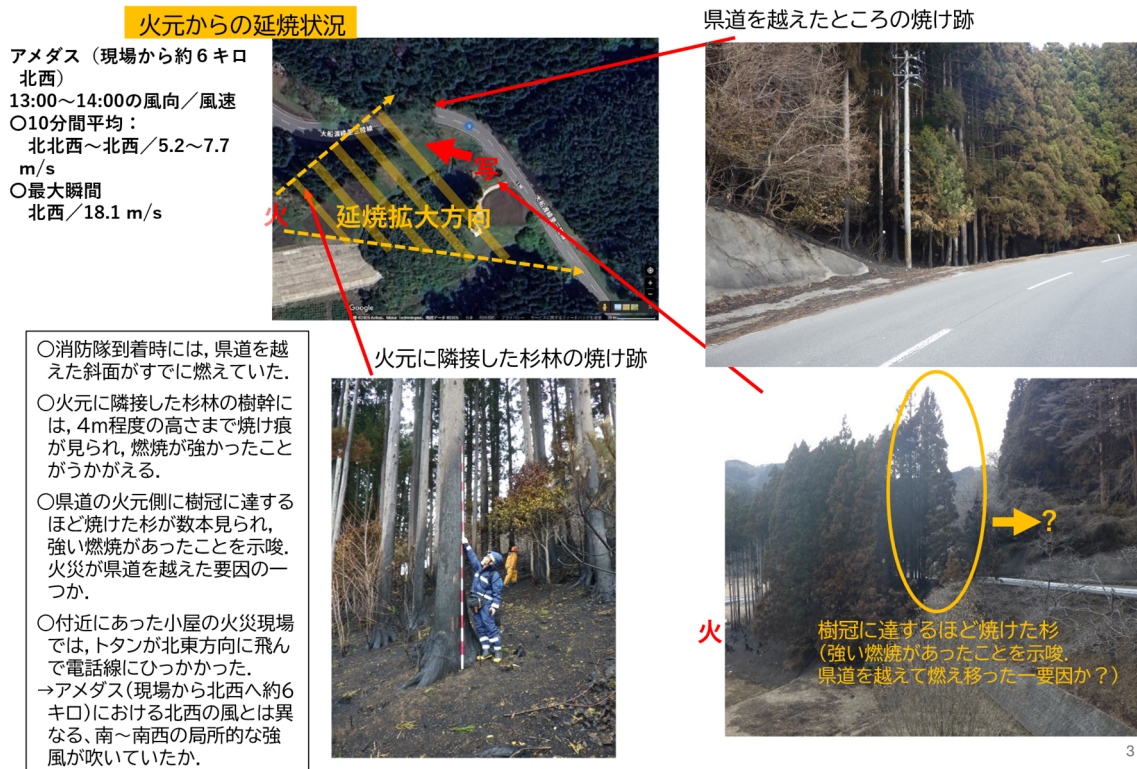
図4-10 火元周辺の延焼状況

付近では西風が卓越していたと推測された。調査結果をまとめたものを図4-10に示す。

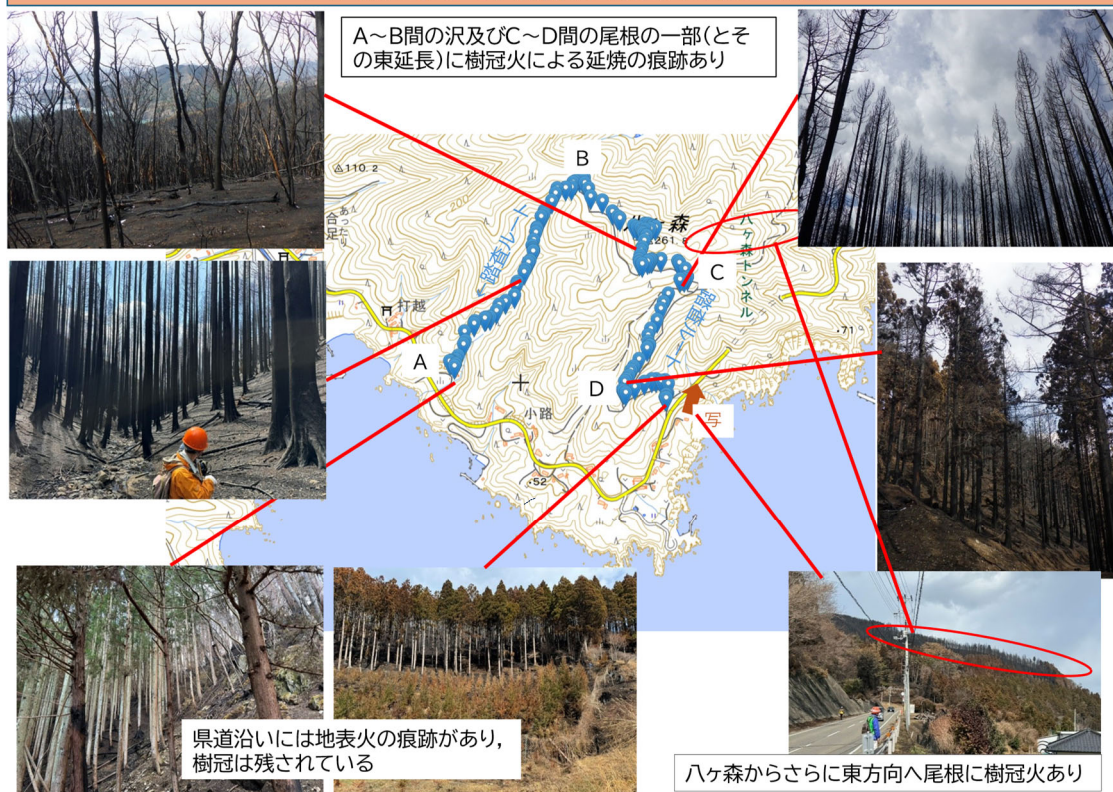
図4-11 八ヶ森周辺の焼損状況

図4-11に示す経路で、火点からみて東にある八ヶ森における燃焼状況を調査した。その結果、南西の谷部（地図A～B）で広範囲にわたる樹冠火による燃焼が見られた（図左中段の写真）。谷の水際も含めてスギ林の地表の可燃物、樹冠の全周の樹皮及び樹冠の先までの葉と細い枝が燃え尽きた領域が面的に広がっていた。また地図C～Dの尾根部（マツ林とスギ林）にも樹冠火が生じていた（図右上段の写真）。八ヶ森の山頂付近では、落葉広葉樹林でも樹冠火を生じていた（図左上段の写真）。このうち、A～B間の樹冠火領域は、幹の焼け具合が特にひどく見受けられ、激しい燃焼があったことがうかがわれた。（図4-12）

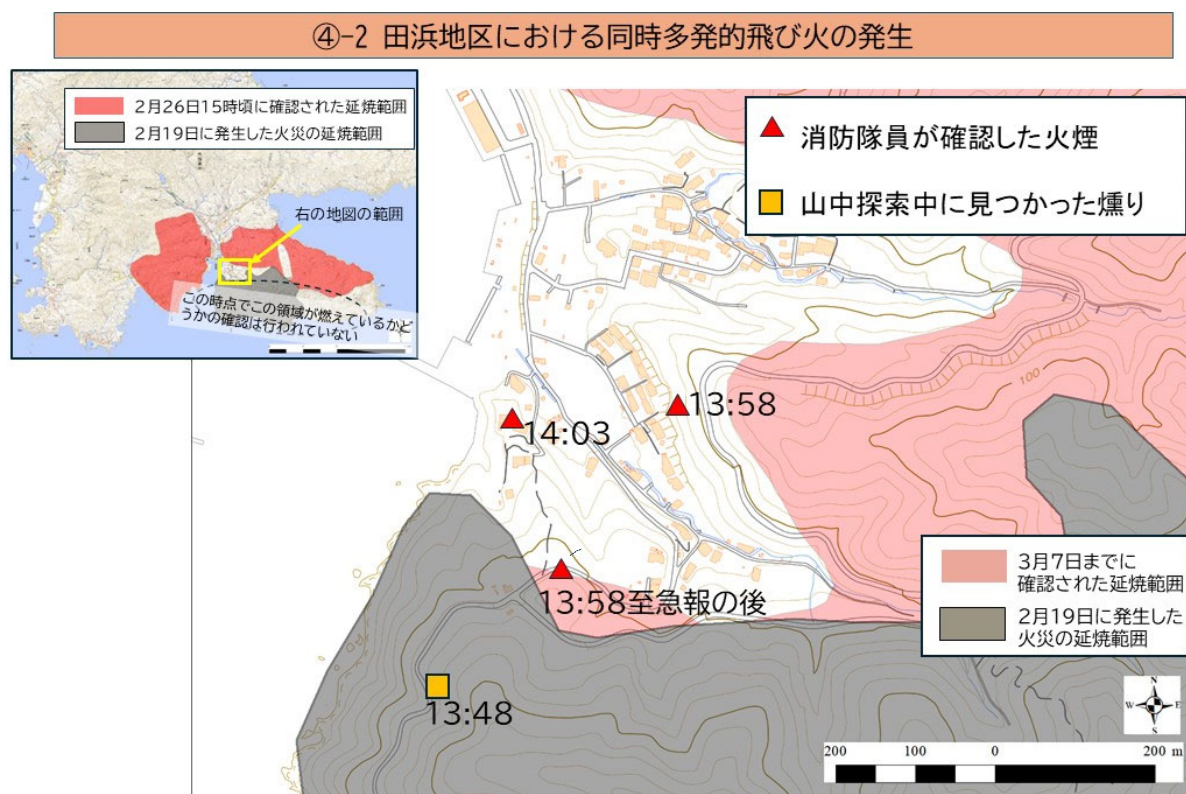
図4-13 田浜地区の同時多発的な飛び火の状況

を示す。田浜地区には、2月19日発生の火災（鎮圧状態）に対する警戒に2隊出向しており、13:19には「煙が見える」という通報があったが、通報で示された場所には煙が確認できなかった。隊員によれば、13:40ごろまでは田浜地区は「クリアであった」。その後、海岸に出たところ、八ヶ森方面に「濃煙がすごい高さで」上がっているのを見たとのことである。一方、13:48には、山中に警戒に入った隊により2月19日の火災に焼け残った木の根元にくすぶり（図4-13□）が見つかったものの、燃え広がるような状態ではなかったということである（図4-14；4月3日撮影）。以上のことから、2月19日に発生した火災と2月26日に発生した火災とを関連づけることはできないと言える。

港にいた隊はその後集落へ戻り、13:58及び14:03に集落内の出火を確認し至急報を入れている（図4-15に13:58に確認された飛び火からの延焼の状況を示す。）。これらの火災は、住民により撮影もされている。いずれも2月19日からの火災の延焼範囲外であり、八ヶ森方面から飛散してきた火の粉による着火とみられる。また、山中から退避してきた隊は図中央より下の三角の点での林道の燃焼を見ている。

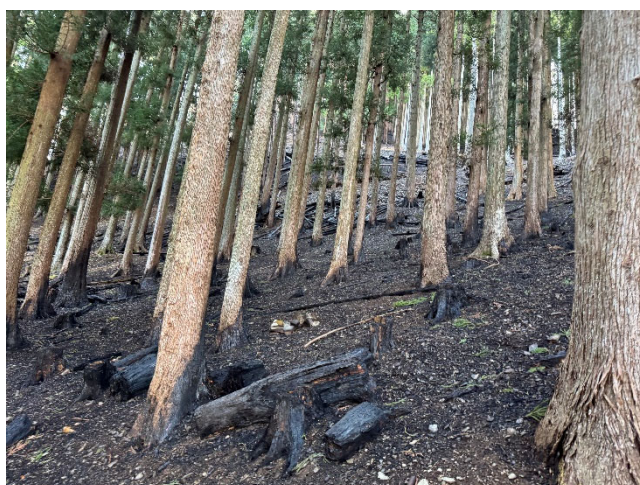
図4-18 地表火による延焼の状況

出火翌日の2月27日以降の延焼範囲では、一部には樹冠火も見られたが、地表火によって拡大している場所が多く見られた（図4-18に例を示す。）。樹種（主要構成樹種：スギ、マツ、広葉樹）を問わず延焼しているが、スギ林では樹冠が閉鎖※しているため、遠望しただけでは焼損を受けていることがわからない場所も多かった。樹冠が閉鎖した林野における地表火は、林外に比べて林内の風は弱いため、それぞれの地点における地表の傾斜の影

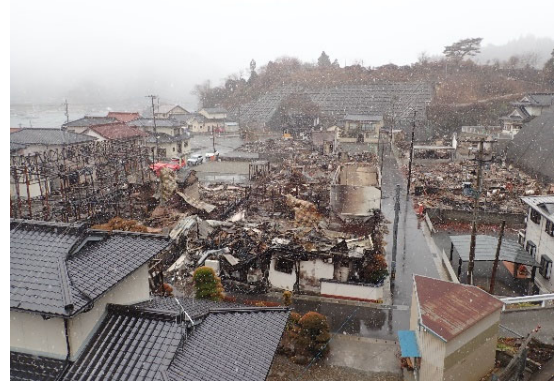
図4-22 綾里港地区の被害状況

大船渡市三陸町綾里港地区では、住家15棟と土蔵等の非住家12棟が全焼する火災が発生した(図4-22)。最初にこの地区で物置から白煙が出ているのが確認されたのは、2月26日15時25分頃であり、合足地区の火災が消防覚知された13時02分の約2時間半後のことである。

消防研究センターでは、当初、この綾里港地区の火災をひとつの延焼火災地区として調査に着手したが、焼け跡の状況と消防隊員からの聞き取り調査の結果、飛び火と考えられる出火点が7か所確認され、複数の火災が同時多発的に発生していたことが判った。また、綾里港地区火災に近い綾里川の河川敷でも同時期に非住家の火災が2件発生しており、同様に飛び火による出火の可能性が考えられる。

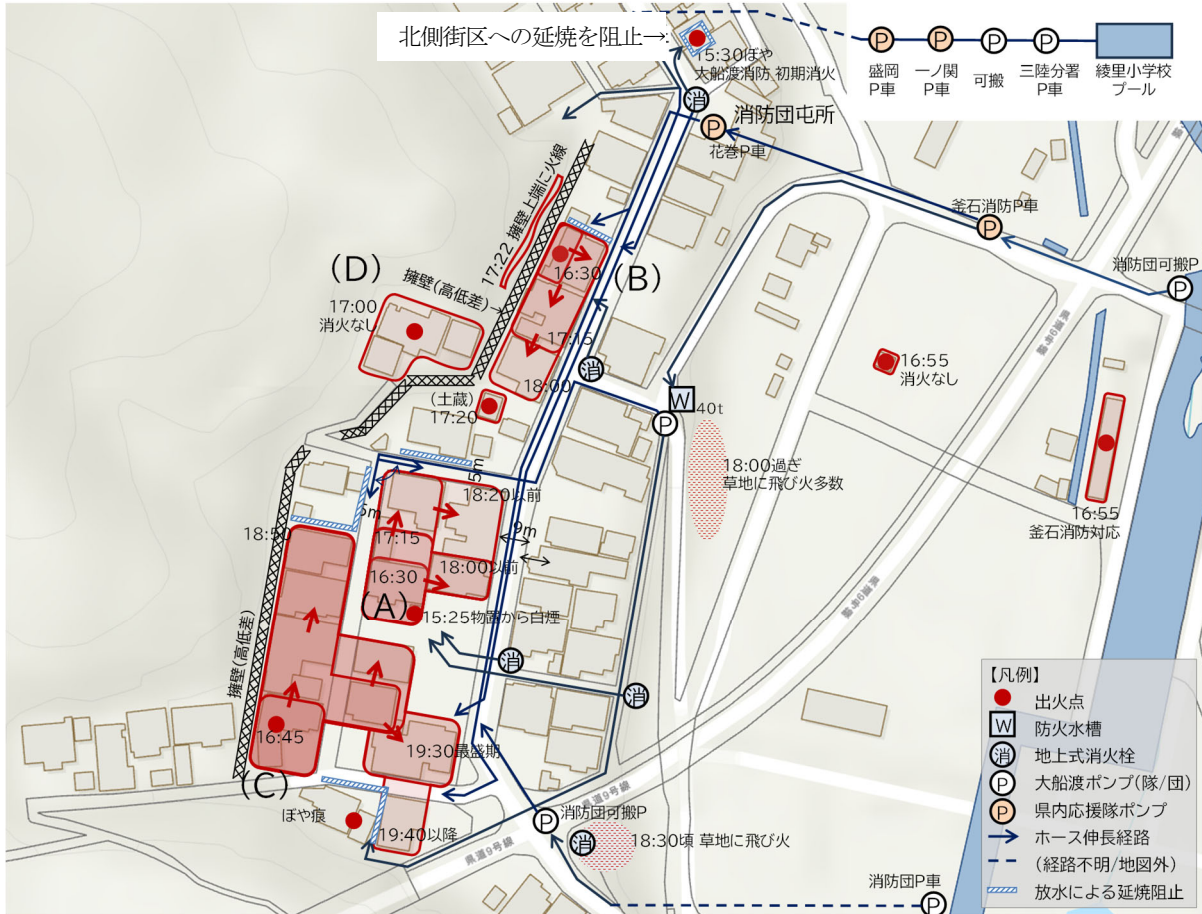
図4-23 綾里港地区の焼損範囲と消防活動

綾里港地区の建物火災は、4つの複数棟が焼損した火災区画がある。ここでは図4-23に示すように(A)～(D)区画とする。

15時25分頃に住家に付随する物置から白煙が上がっているのを消防隊員が視認している。16時30頃には母屋の住家が燃え、住家から北側と東側の建物に延焼し、5棟が焼損した(図4-24)。

火元付近には消火栓から消火が行われており、延焼拡大は遅いが、延焼を止めることはできなかった。一方、区画の北側と西側については、防火水槽からの送水により、2棟の住家への延焼が阻止された。防火水槽には、消防団可搬ポンプが綾里川から吸水し、県内応援のポンプ車が連携送水して補給が続けられた。延焼が阻止されたこの場所は、幅員約5mの道路と被延焼側住宅の敷地内空地により、火災区画との間に離隔距離があったこと、被延焼側住宅の外壁が燃えない素材で作られていたことと、放水が両輪となって奏功したものと考えられる。

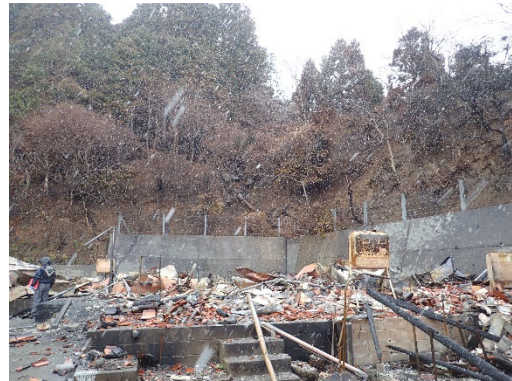
図 4-27 (D) 区画の状況

擁壁上の1棟の住宅で、母屋と付属棟の計3棟が全焼している(図4-27)。17時頃には火災になっていたようであるが、消火は行われていない。東側の擁壁下の(B)区画の火災とは高低差が約10mあり、(B)区画からの延焼とは考え難い。隣接する周辺林野も焼損しており、17時22分頃には(B)区画上の擁壁の上端に火線が見られていることから、林野からの延焼と飛び火による出火の可能性が考えられる。

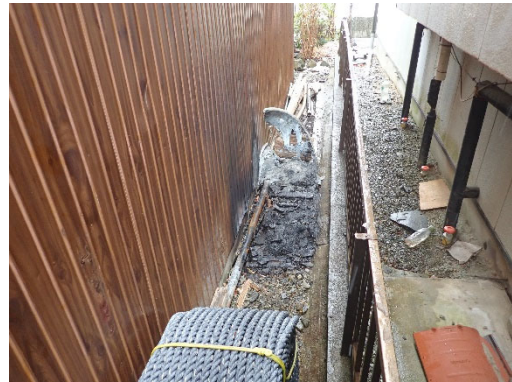
15時30分頃、屯所北側の住宅の間から煙が昇っていることに、屯所にかけつけた消防隊員が気づき、屯所前の消火栓からホースを伸ばし、狭い住宅間の犬走りに置かれた雑品が燃えているのを消火している(図4-28)。この出火は放置すれば道路沿いに密集して北方向へ続く住宅街にも延焼した可能性があり、消防隊員による初期消火により、更なる被害の拡大防止が図られた。

図 4-28 屯所北側のぼや跡

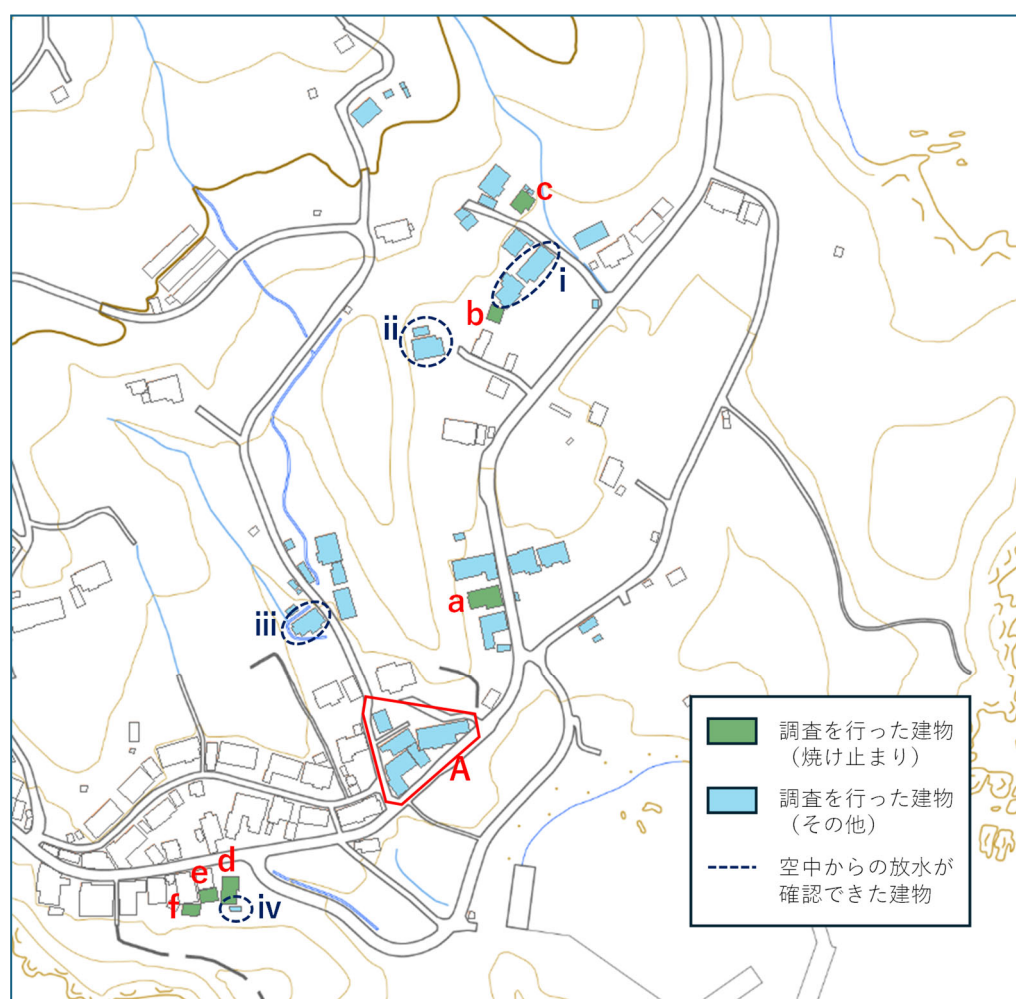
図4-29 3月17日に延焼状況について調査を行った建物

また、図 4-29 中 A の建物群については、他の延焼した建物や山林から距離が離れていることから、火の粉によりいずれかの建物に延焼した後、隣接建物間での延焼が発生したものと考えられる（図 4-31 参照）。

その他、近接した建物や山林が延焼していて、焼け止まった建物を数棟確認できた（図 4-29 中 a～f）。

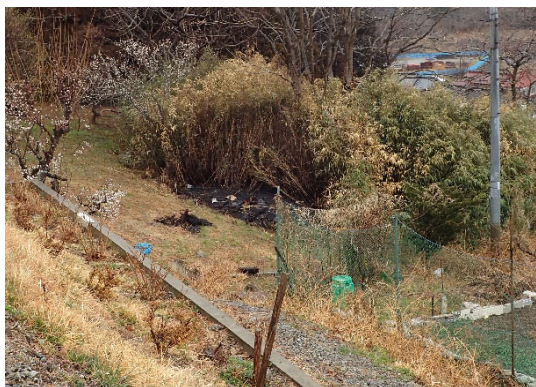
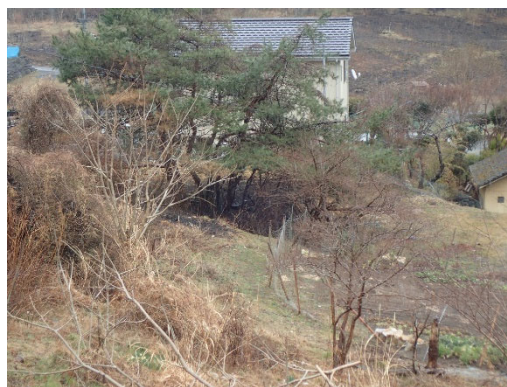
地区内では、樹木の下や枯れ草などに図4-30のような飛び火の痕跡とみられる焼け跡が多くみられたほか、燃え残った火の粉も各所でみられた。

図 4-30 飛び火の痕跡とみられる焼け跡

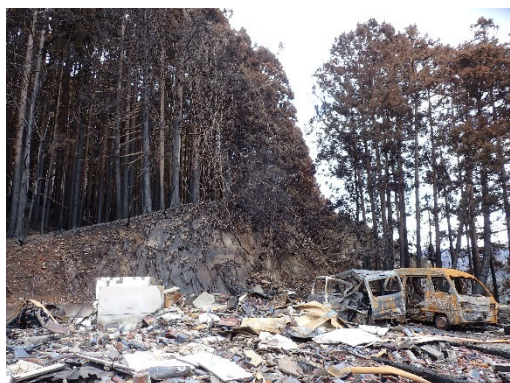
図4-37 小路地区の状況

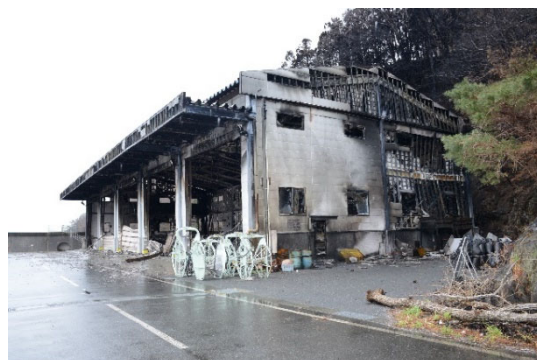
図4-38 石浜地区の状況

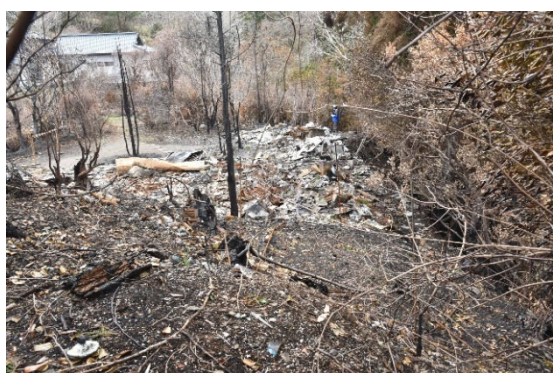
図4-39 田浜地区の状況

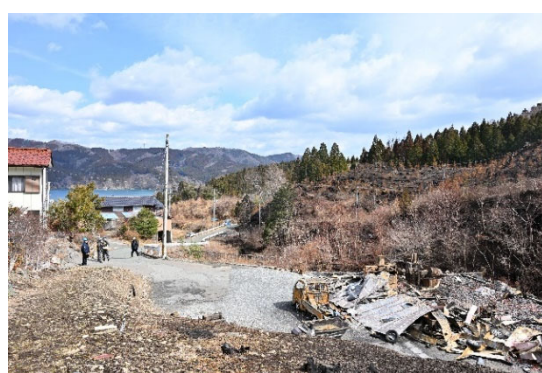
図4-40 野々前地区の状況

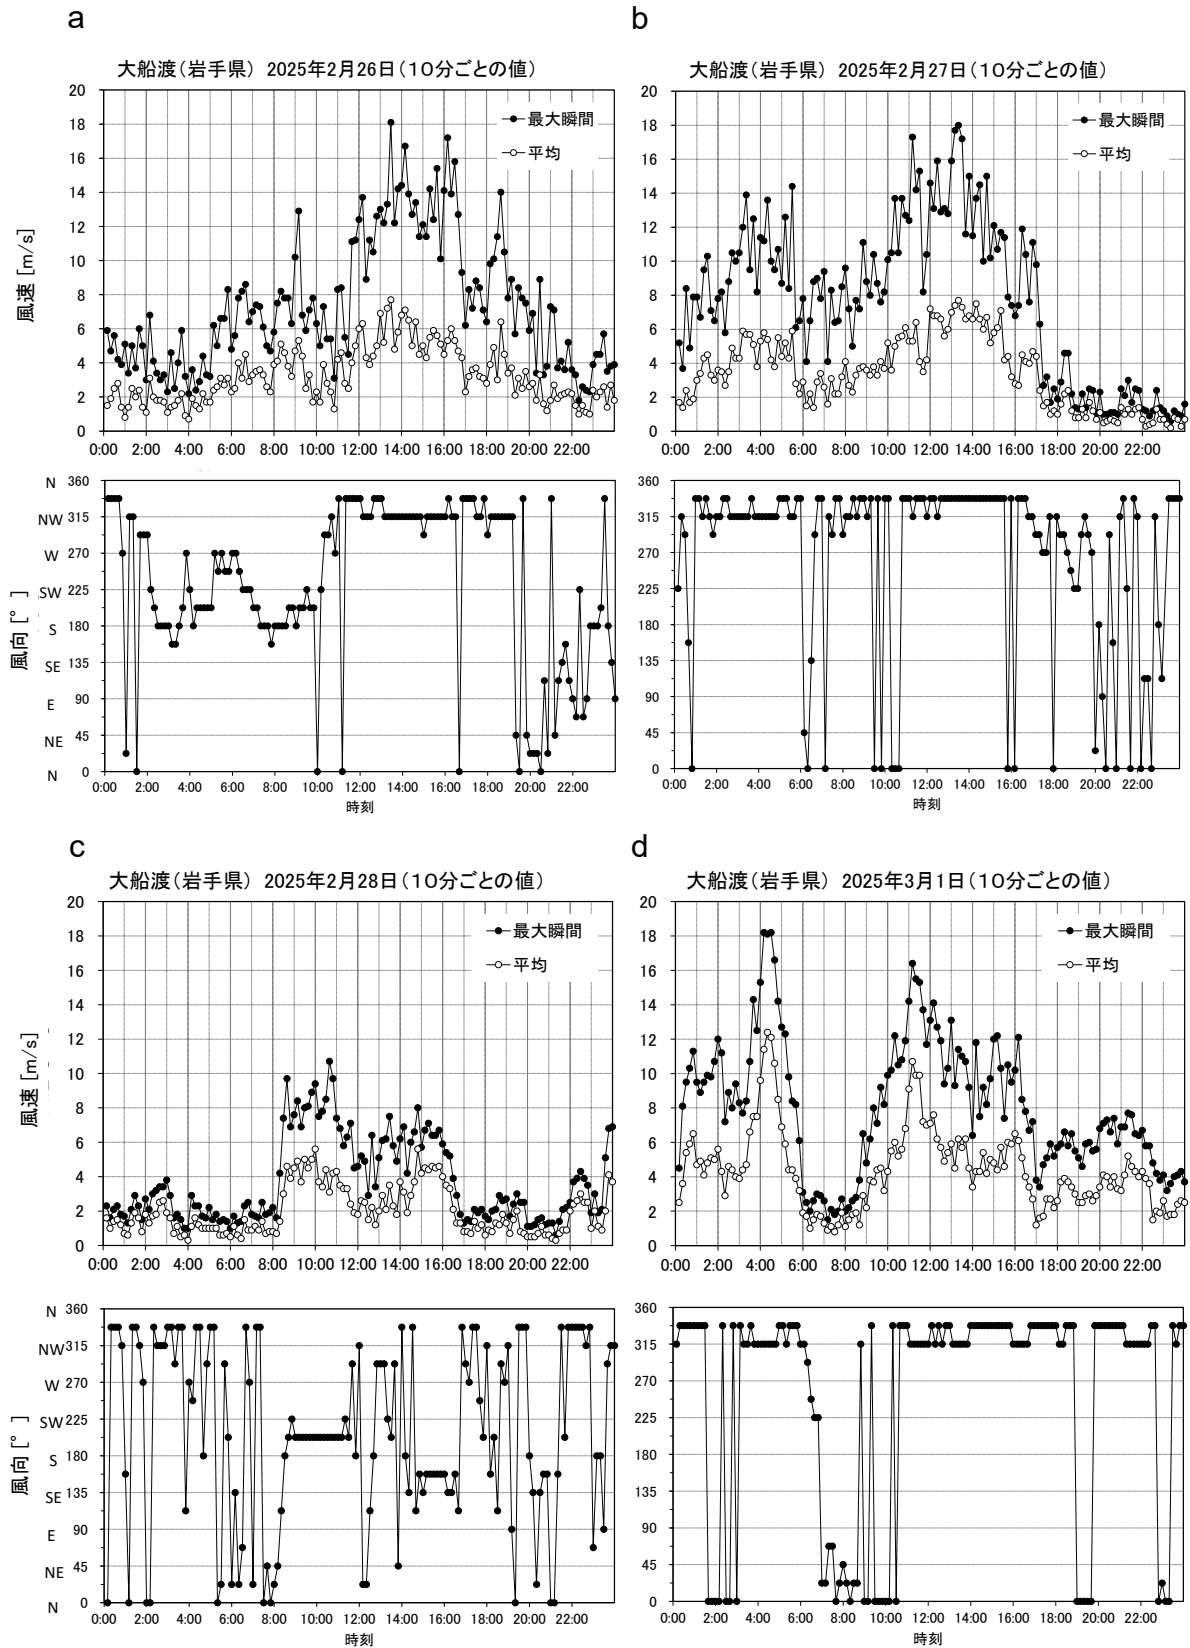
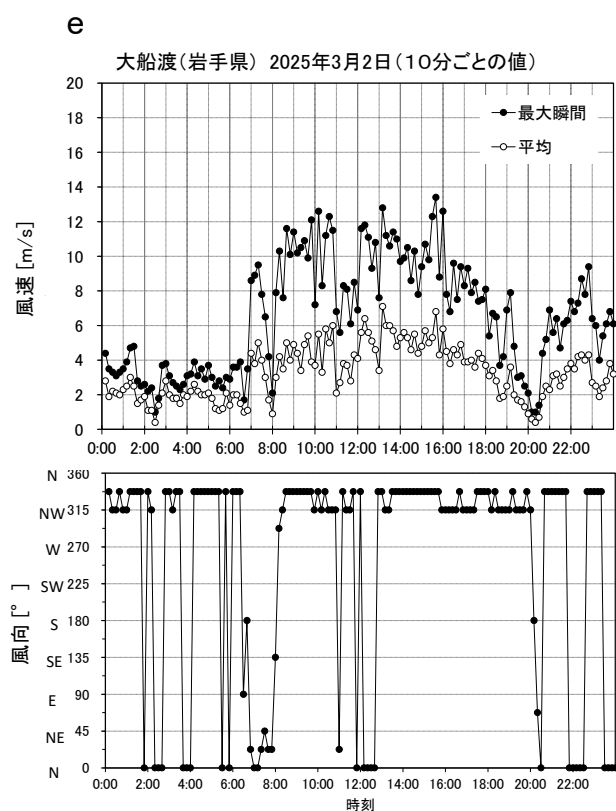
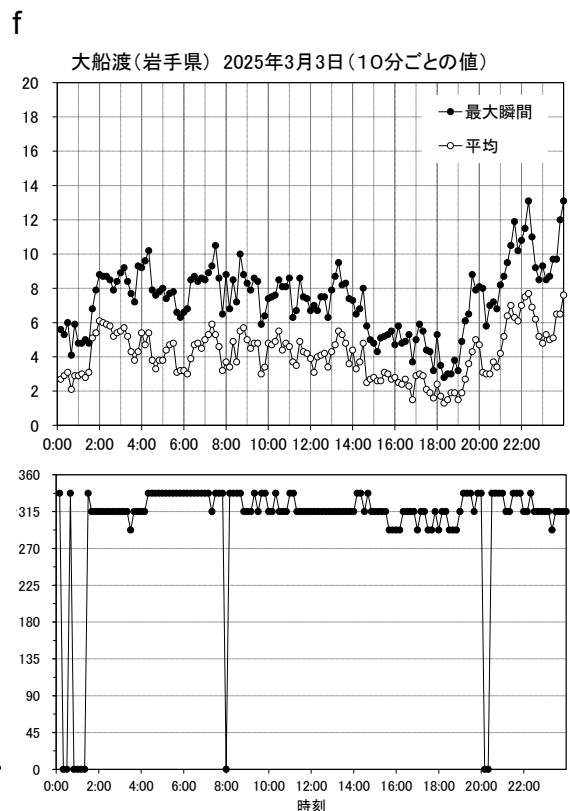
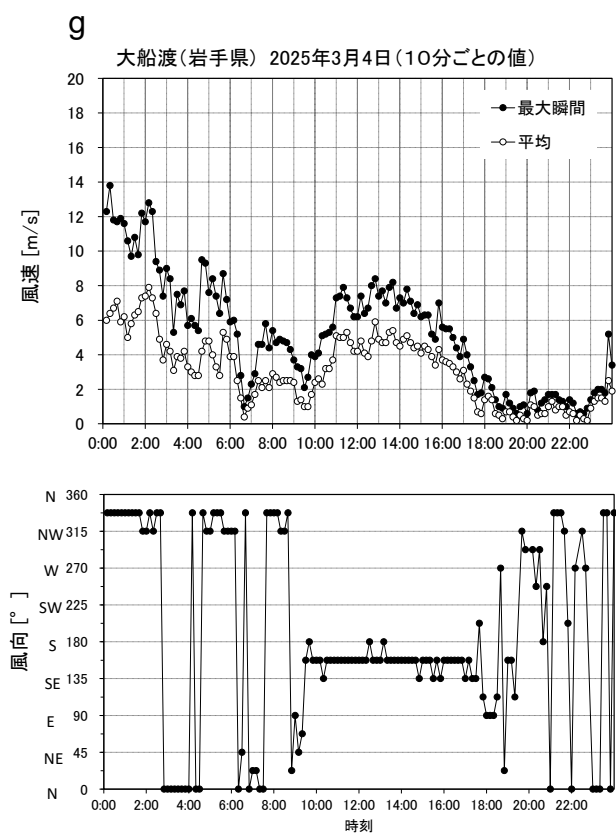
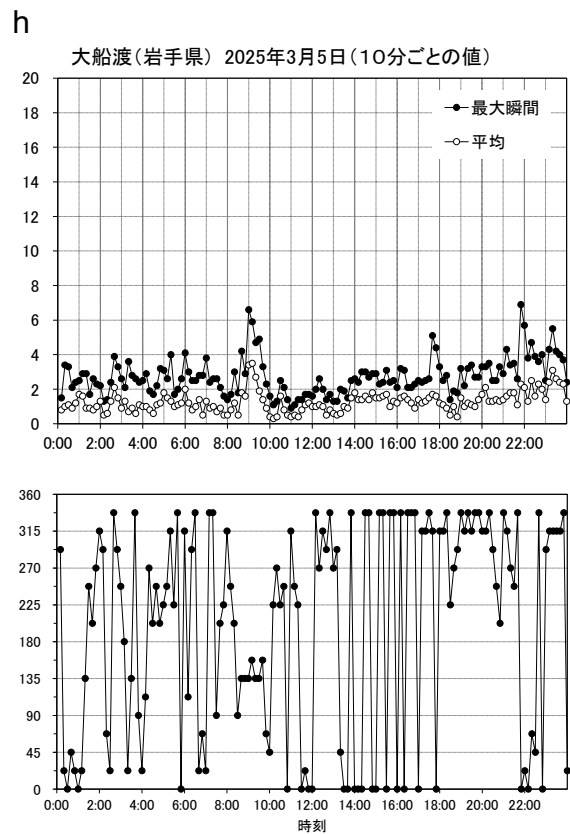
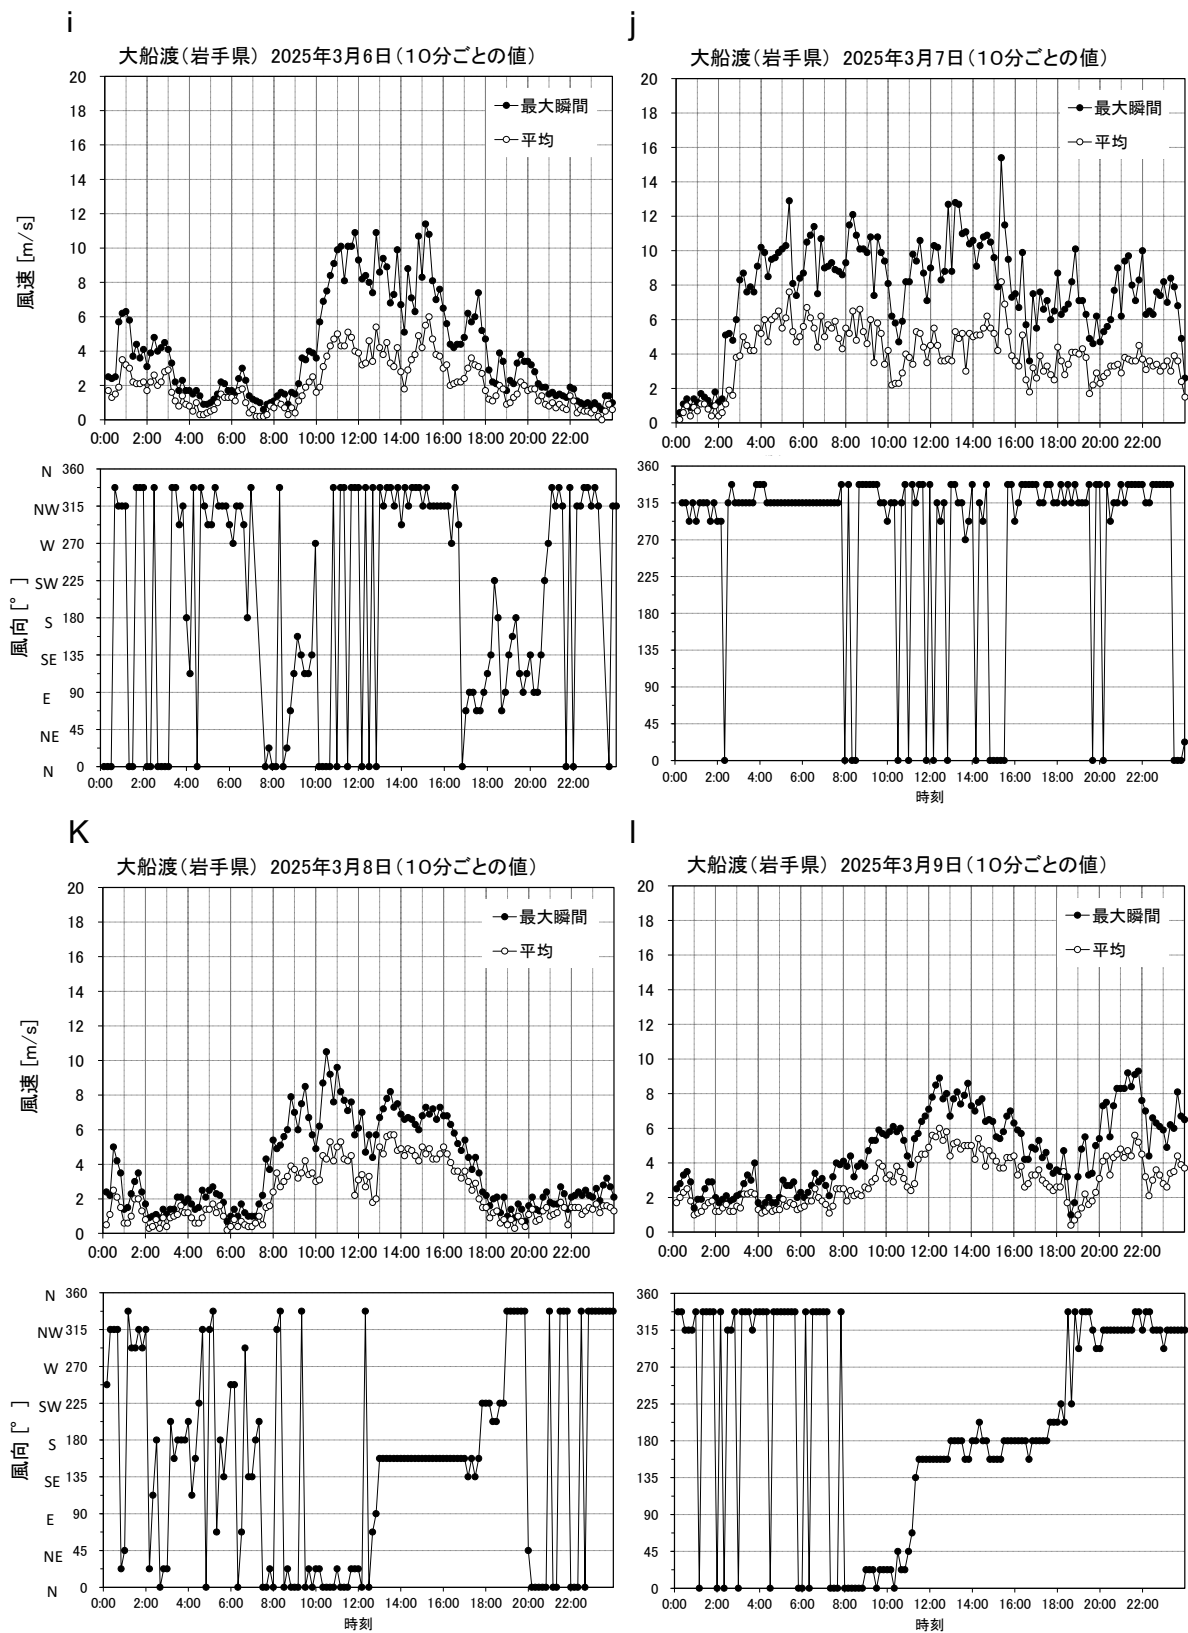
付図1 2025年2月26日(a)～3月9日(l)の大船渡（アメダス）の10分ごとの風速、風向の変化

風速、風向の変化を巻末の付図1に示す。火災覚知は2月26日13時02分であるが、13時30分に、この日の最大瞬間風速18.1 m/sを記録している。この時の平均風速は7.7 m/sである。27日も昼頃に風は最大となり、13時20分に平均風速7.7 m/s、最大瞬間風速18 m/sとなる。この日は昼だけでなく、午前3時頃から5時過ぎにかけても風のピークがある。26、27日の強風時は概ね北西風である。28日は日中に南寄りの風が吹いた。
