令和7年2月 26 日に発生した大船渡市における  
林野火災に係る消防庁長官の火災原因調査  
報告書

令和7年7月  
総務省消防庁

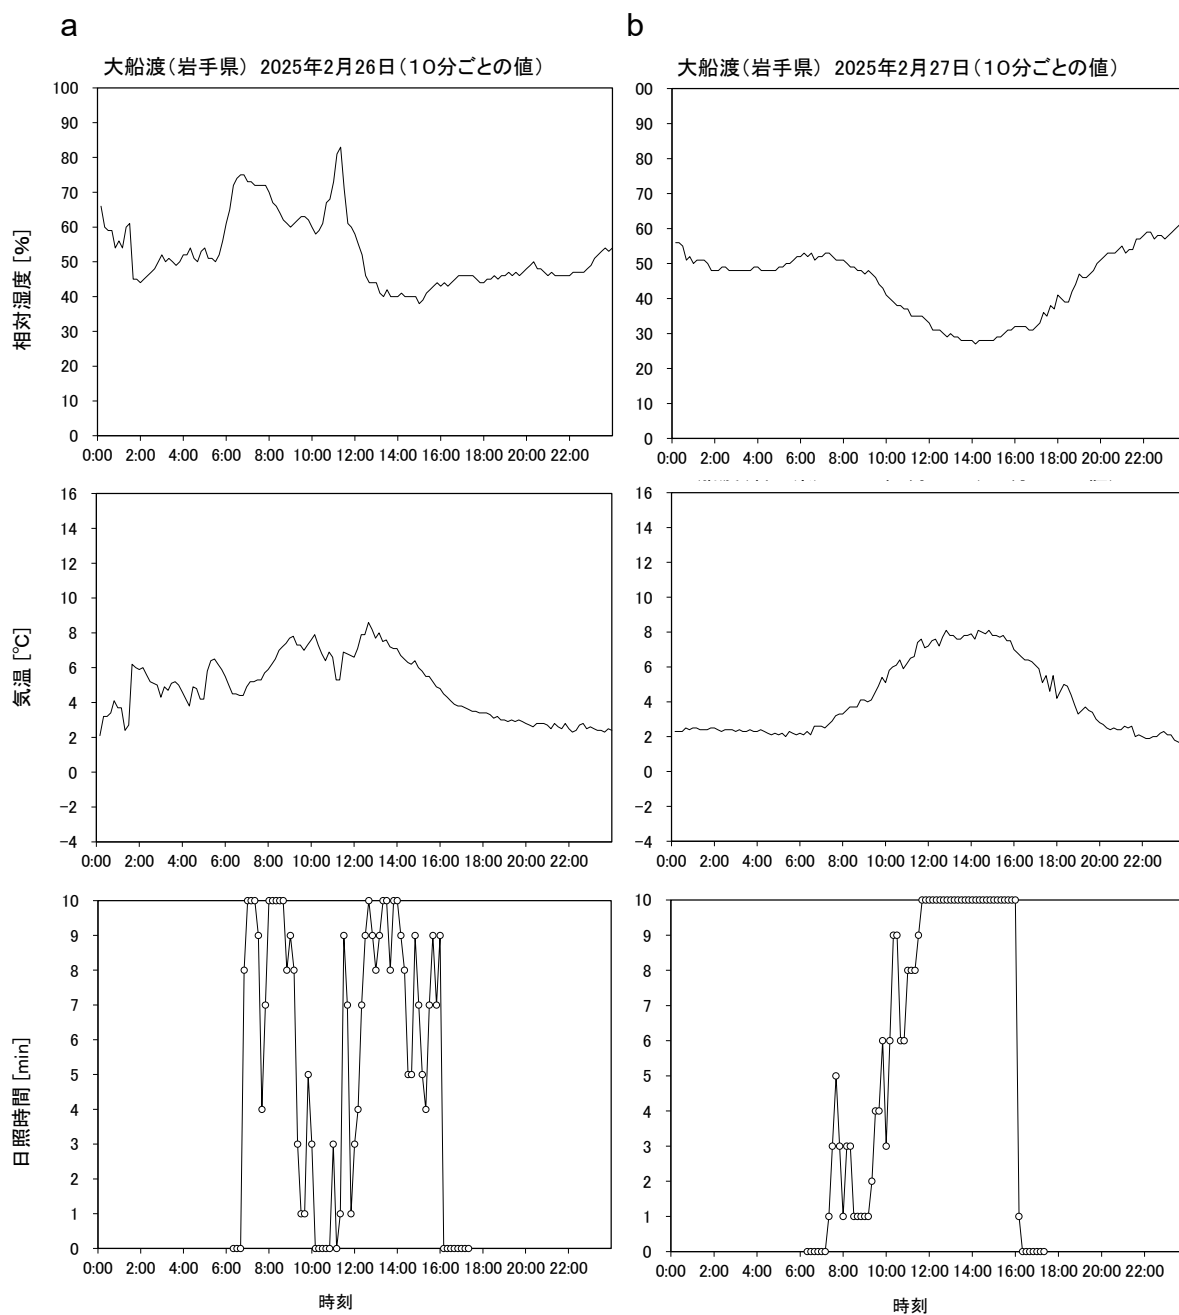
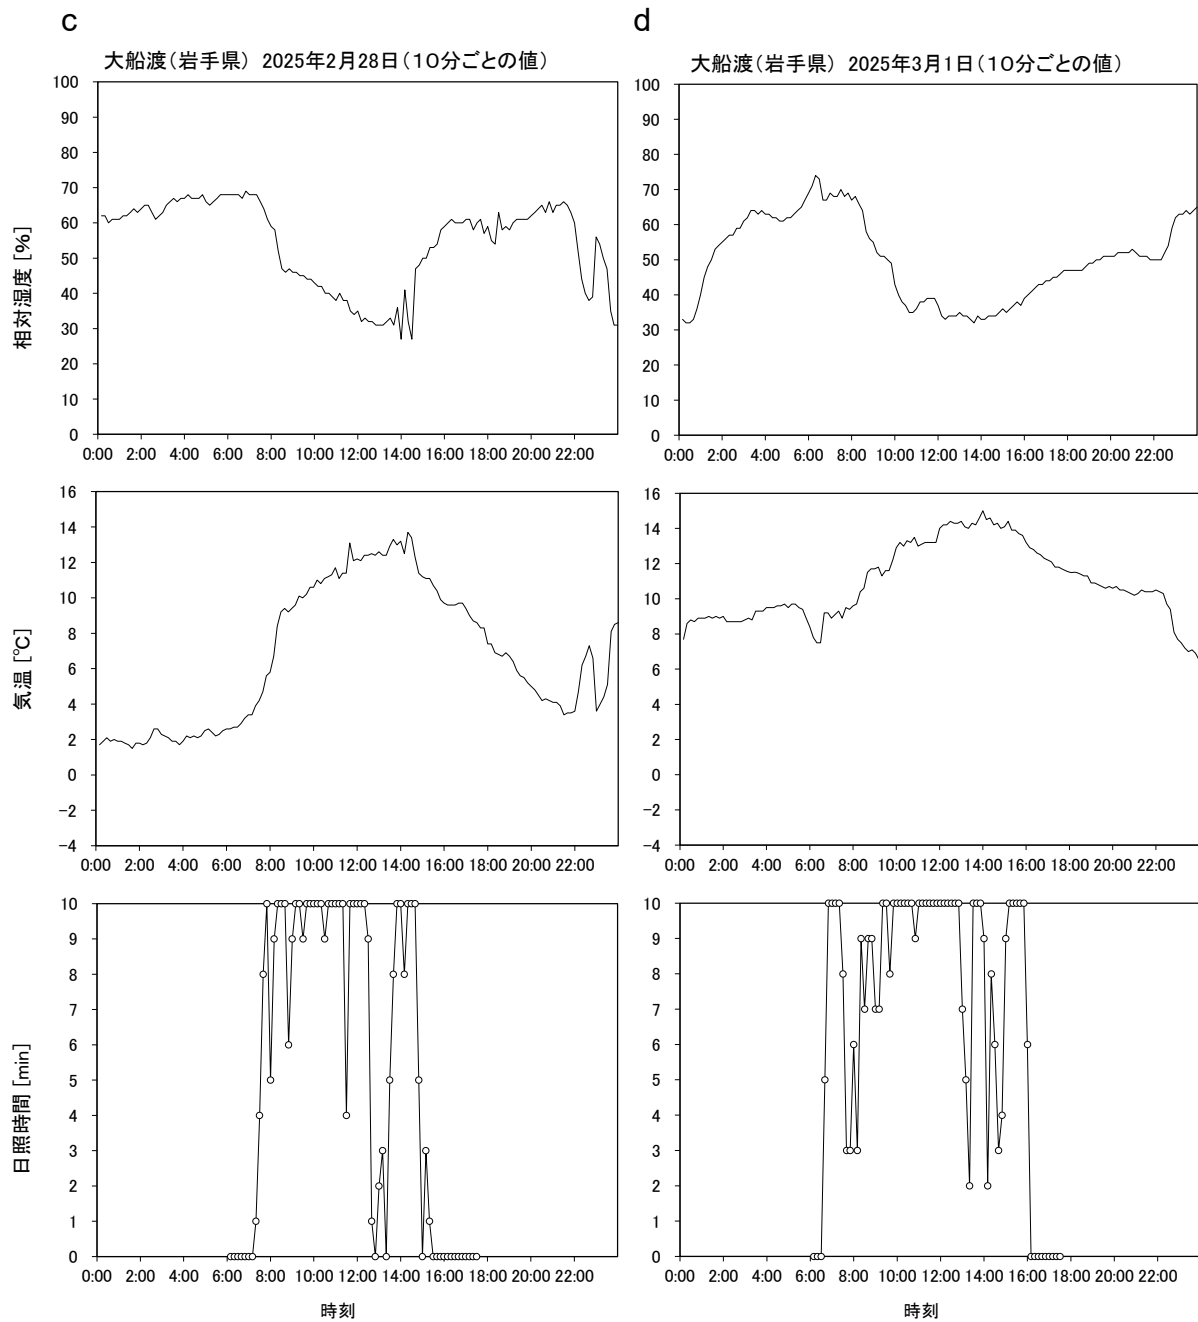
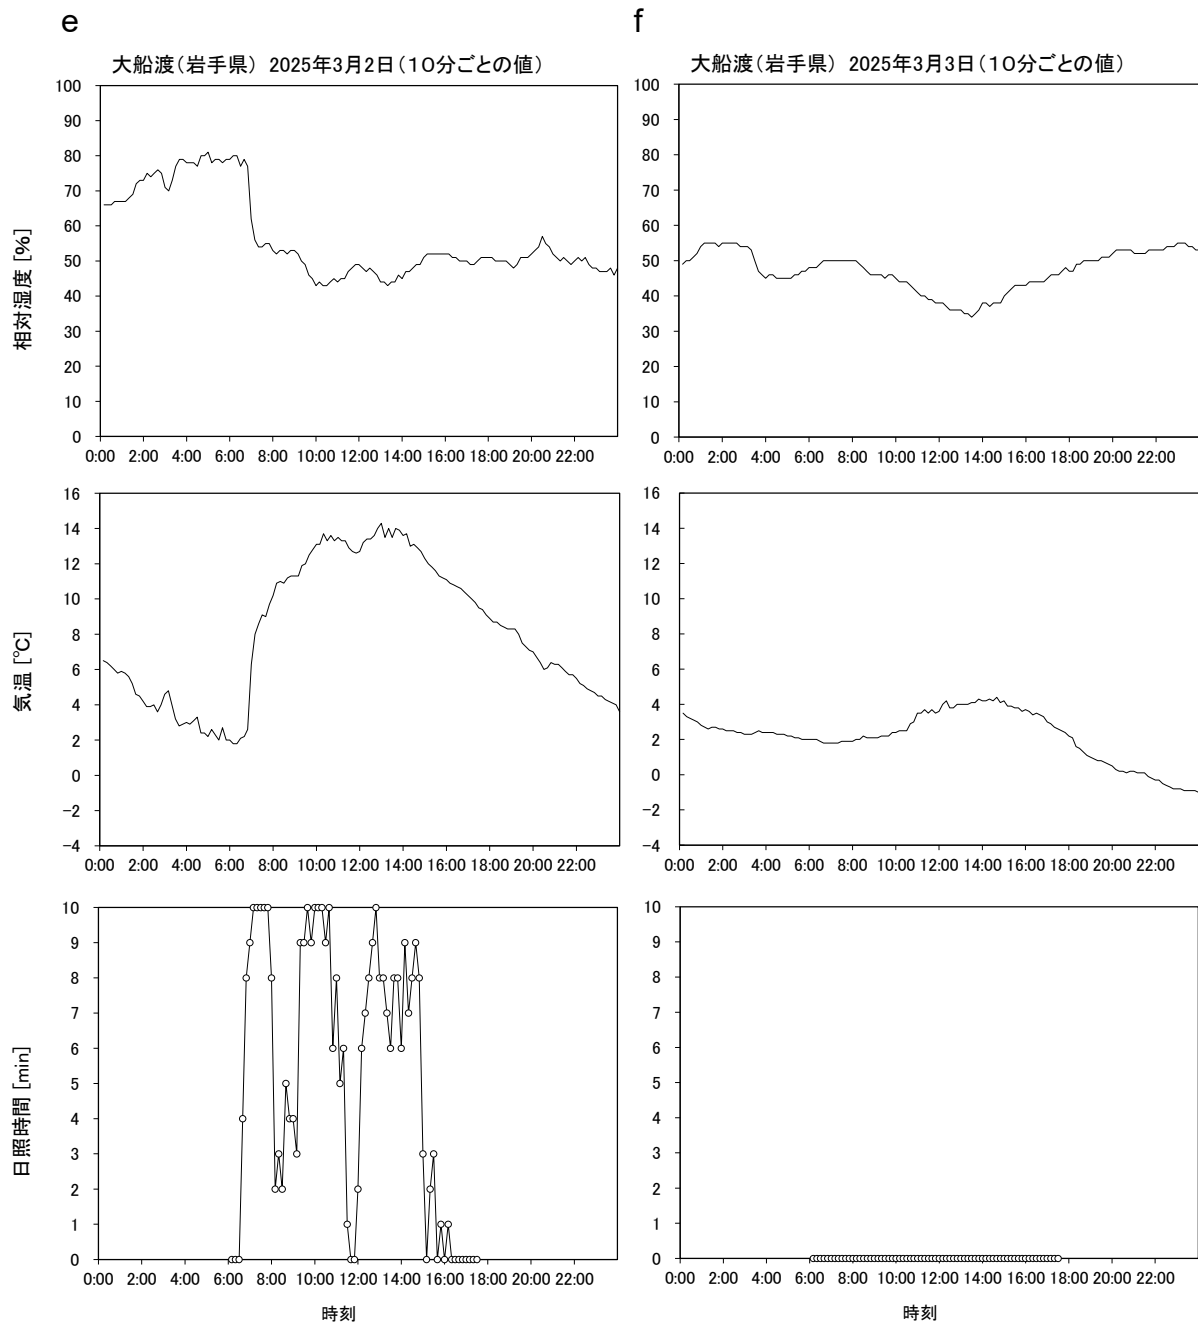
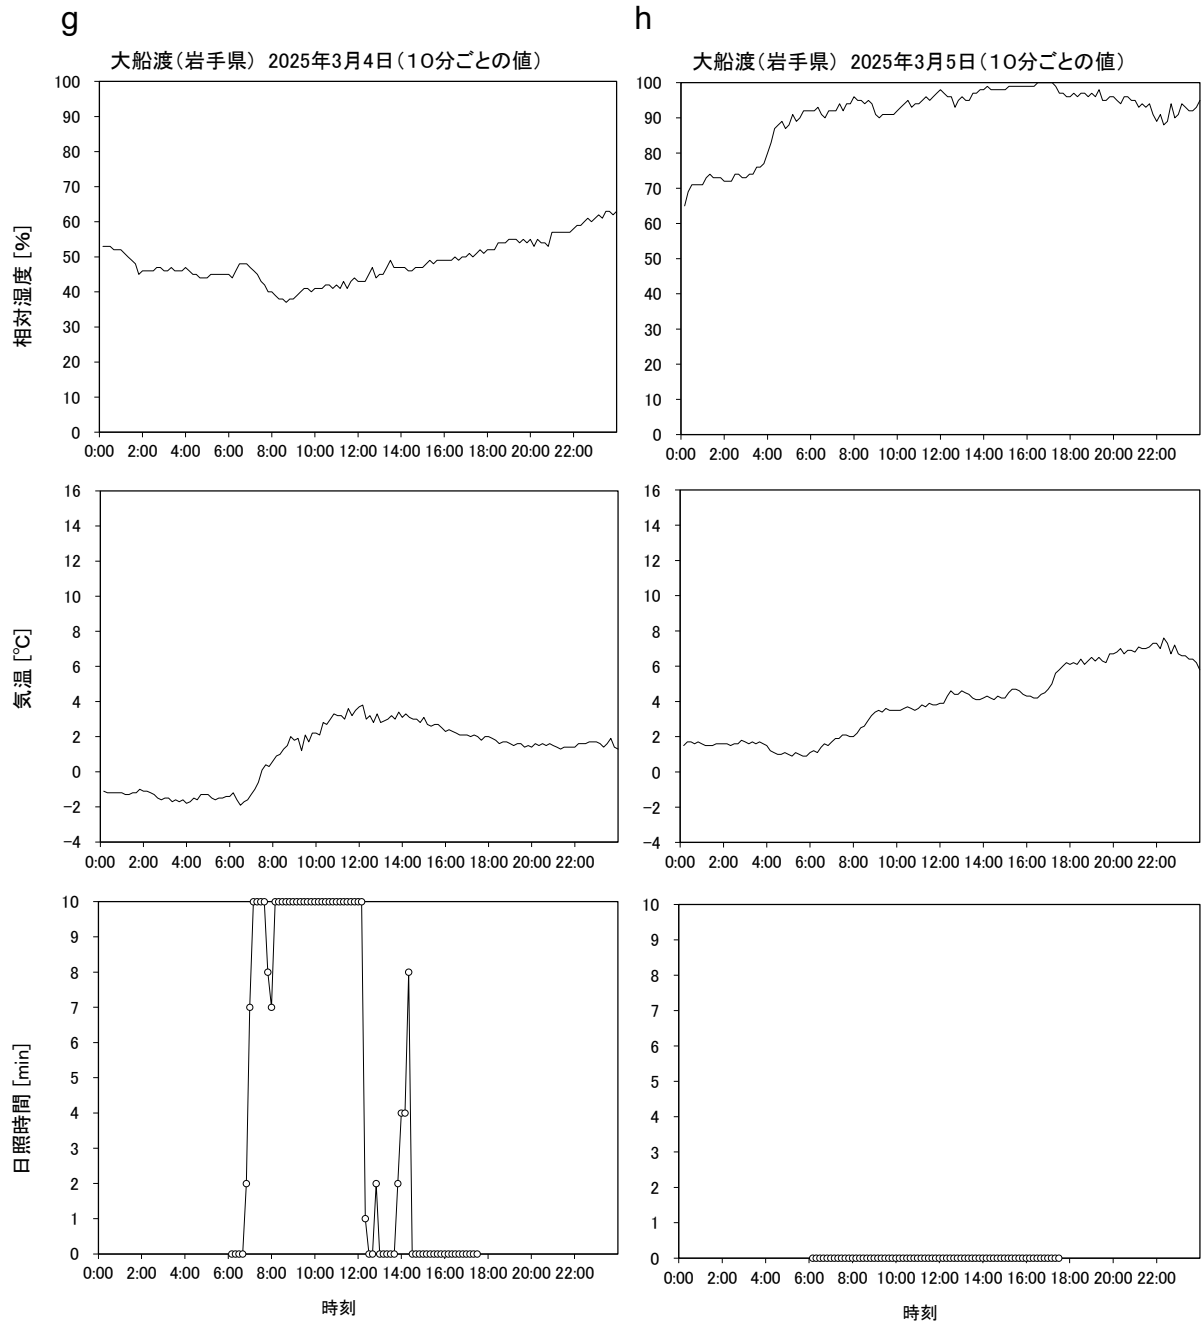
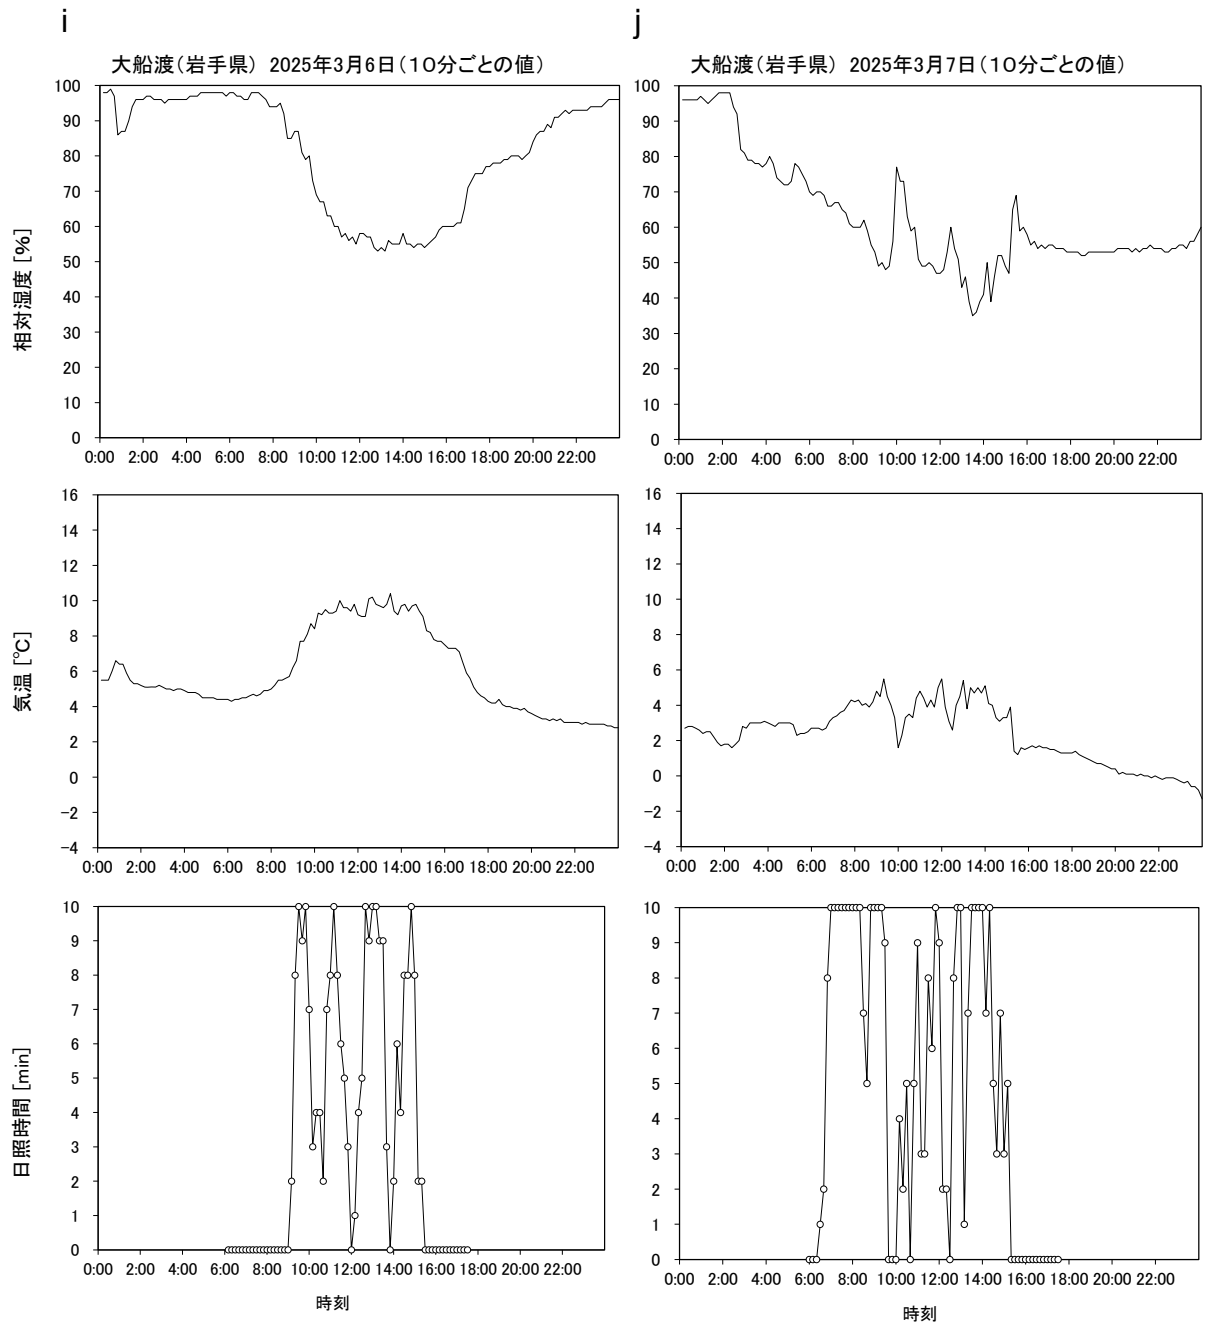
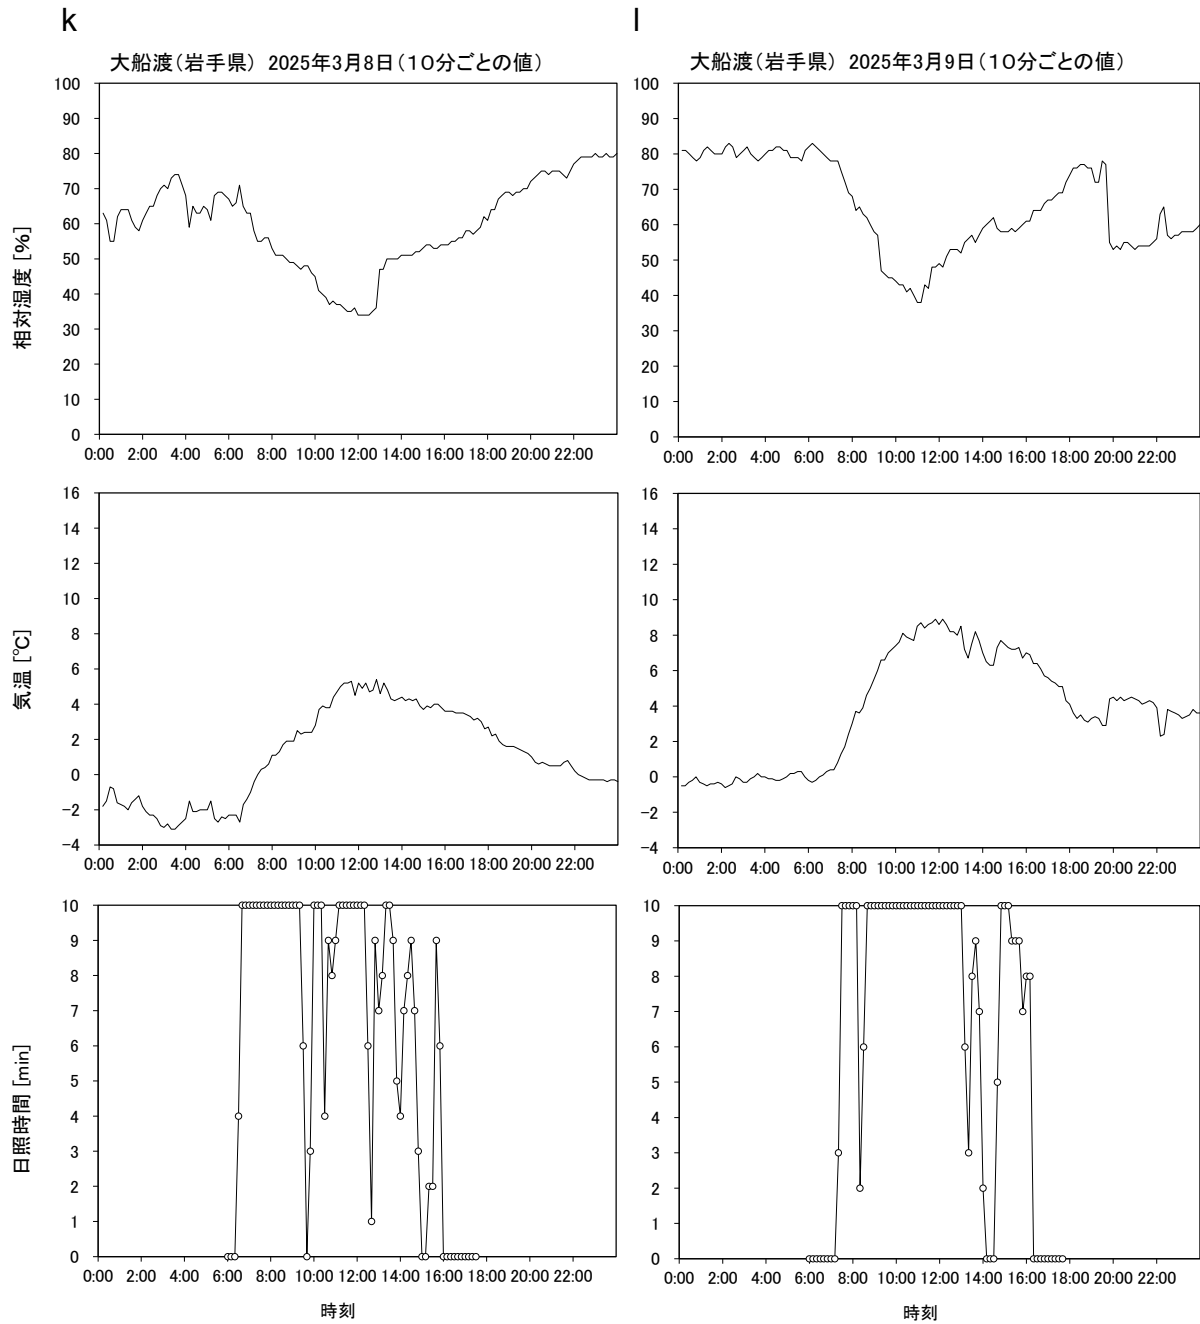
付図2 2025年2月26日(a)～3月9日(l)の大船渡(アメダス)の10分ごとの  
相対湿度、気温、日照時間の変化

湿度の変化を付図2に示す。2月18日に発表された乾燥注意報は3月4日まで継続した。2月26日11時20分に83%あった湿度は、その後急激に低下し、出火直前の13時には44%となった。この日の最小湿度は15時の38%である。出火日から鎮圧日までの最小湿度は27%

覚知直前の2月26日13時の気温は7.7℃である。付図2に示した10分毎の値では、この日の気温は12時40分の8.6℃が最も高い。最高気温は8.7℃である。27日は昼過ぎの8.1℃が最も高い。2月28日から3月2日は日中14～15℃まで気温が上がる。3月3日、4日は最高でも4～5℃となる。その後は上がっても10℃程度である。

日射は気温、湿度、降水、風、可燃物の含水率に影響を与える。山の斜面への直達光の入射量は太陽の位置により変化する。南東側斜面には午前中、南西側斜面には午後、直達光が多く入射する。直達光の入射量が斜面の方位によってどの程度違っていたかを知るために、出火日から鎮圧日までの午前と午後の日照時間を比べた。ここで、被災地域の南中時刻以前である11時40分までの日照時間を「午前の日照時間」、11時50分以降の日照時間を「午後の日照時間」と定義した。値は10分毎の日照時間を合計することによって求めた。結果を図2-6に示す。出火日の2月26日と27日は、午後の方が午前よりも日照時間が長い。付図2(a)より、2月26日は9時過ぎから12時頃まで日照時間が大きく減少しているが、午後は長時間の減少はない。27日は10時前まで日照時間が短い、11時40分から16時までは減少がまったくない。2月26日から3月6日の間の日照時間の平年値（1991～2020年）は4.8～4.9時間で、約290分である。出火から5日目までは、連日平年値を上回っている。

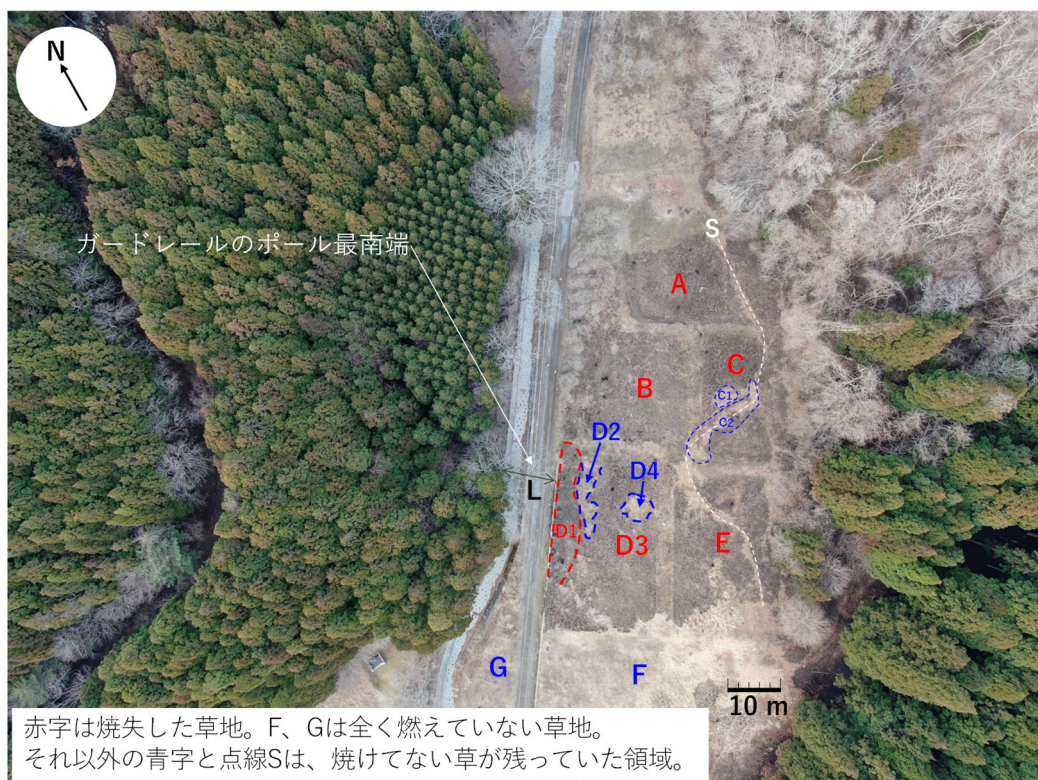
図1 東の山林から草地を経由して西の山林に延焼した領域の空撮写真（3月18日撮影）。

草地の焼損域と西の山林の林床の焼損域の最短距離は約10mであった(図1の矢印L)。よって、飛び火距離は少なくとも約10mと言える。

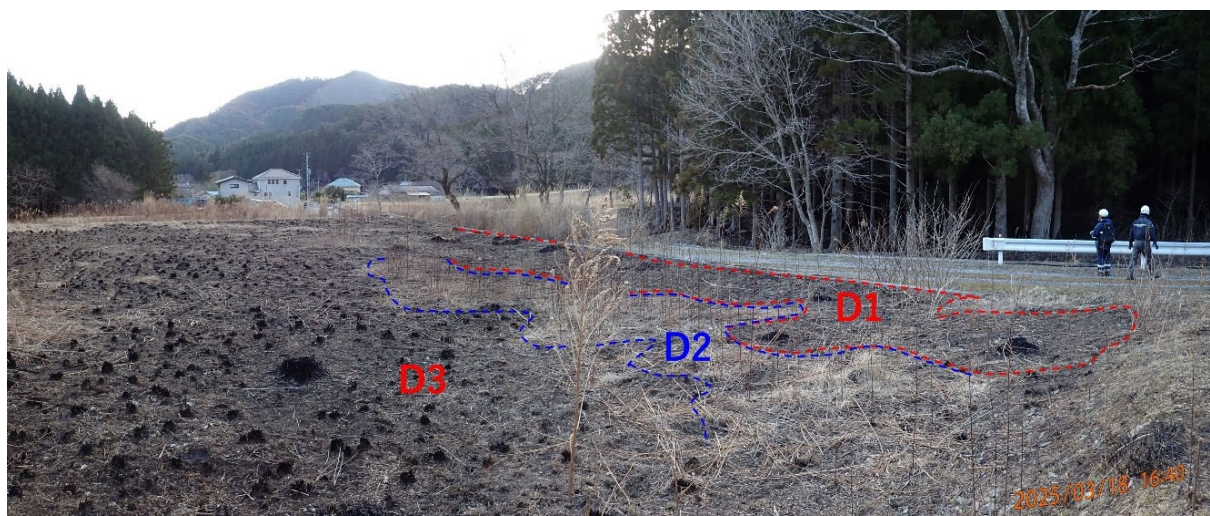
調査領域全体と主な調査領域の様子をそれぞれ図1、2に示す。草地の主な植生はススキと、セイタカアワダチソウである可能性が高い草であった。

図2 草地 D3 から西側の山にかけての様子。地表面の黒いかたまりは焼けたススキの株。D2 内には細く赤茶色っぽいセイタカアワダチソウである可能性が高い草が立っている。

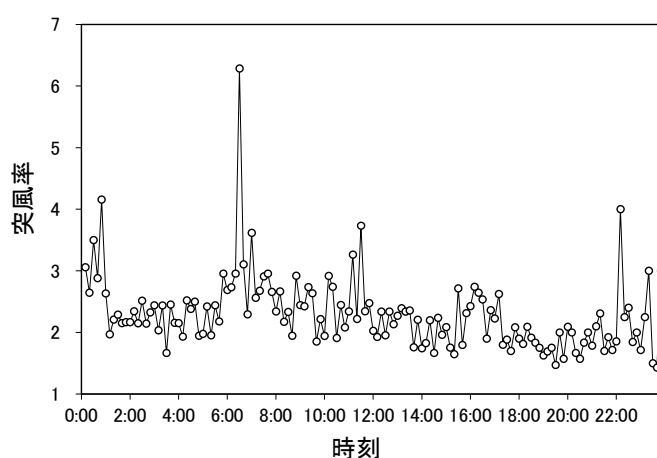
飛び火現場の風の変化を知るために、大船渡（アメダス）の気象データを調べた。最大瞬間風速を平均風速で割った突風率は、2 月 27 日の 6 時 30 分に出火から鎮圧までの 11 日間で最大となる 6.3 を記録しており、前後の値から突出していた（図 8）。

図 8 2025 年 2 月 27 日の大船渡（アメダス）の 10 分ごとの突風率
