令和7年11月18日に発生した大分市大規模  
火災に係る消防庁長官の火災原因調査  
報告書

令和8年3月  
総務省消防庁

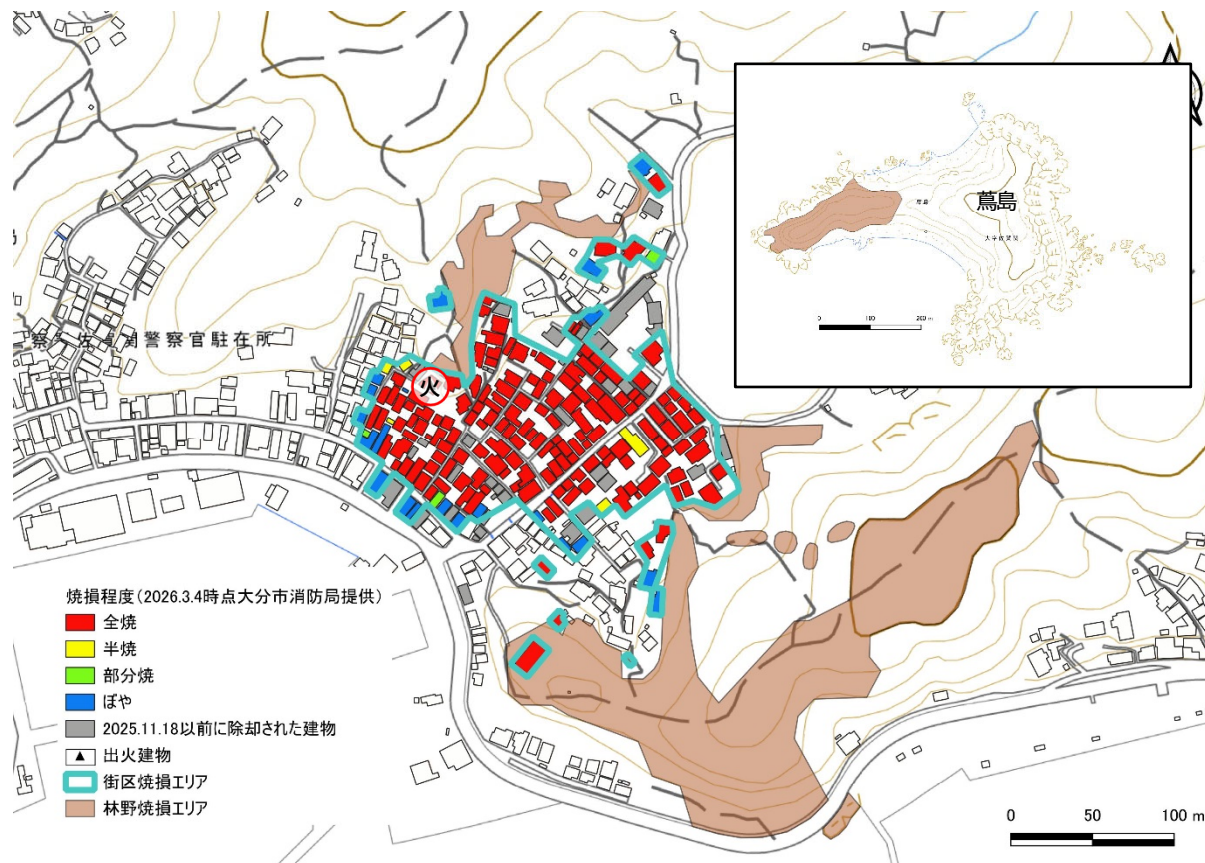
図1-2 焼損状況（国土地理院基盤地図情報を一部加工）

- ・焼損範囲：約6.39ha（うち蔦島約1.63ha）  
     林野等 約4.06ha  
     街区 23,321m<sup>2</sup>
- ・焼損床面積：12,563m<sup>2</sup>
- ・焼損棟数：196棟（うち全焼167棟）
- ・死傷者数：死者1名 負傷者1名

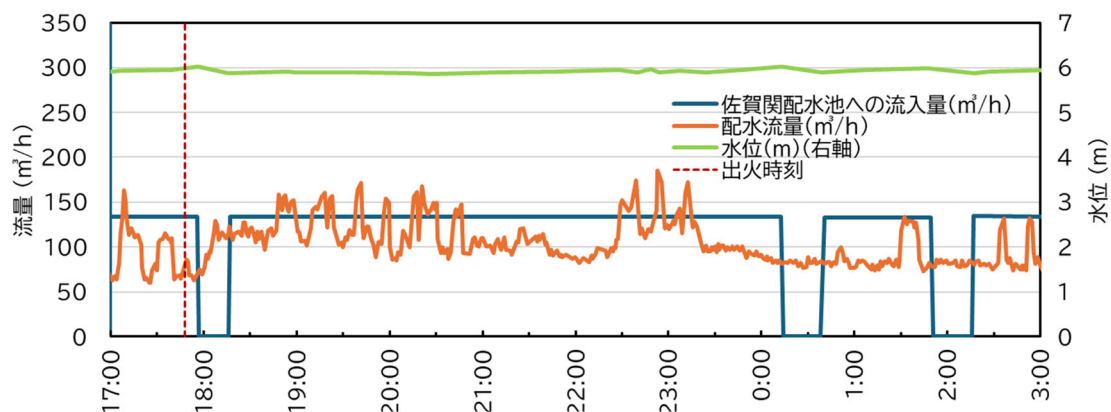
図 2-15 佐賀関配水池の水位等の変動イメージ

本火災の消火活動中の水の供給に関して、佐賀関配水池の水位の低下や送水圧の低下は生じなかった。図2-15は佐賀関配水池の火災時の水位や配水流量等を示している。出火時刻以降、配水流量は増加して出火当日の23時頃まで多い状態が続き、その後は少し減るものの、出火前より多い状態が続く。佐賀関配水池の水位を見ると、ほとんど変動がない。これは配水池に対して送水が行われて水が補充されたためである。通常は2基のポンプが交互に間欠運転を行い配水池へ送水しているが、火災当日は19時頃からポンプが運転を継続する状態となったことで、配水池への補給と出水とが釣り合い、配水池の水位が安定していた。

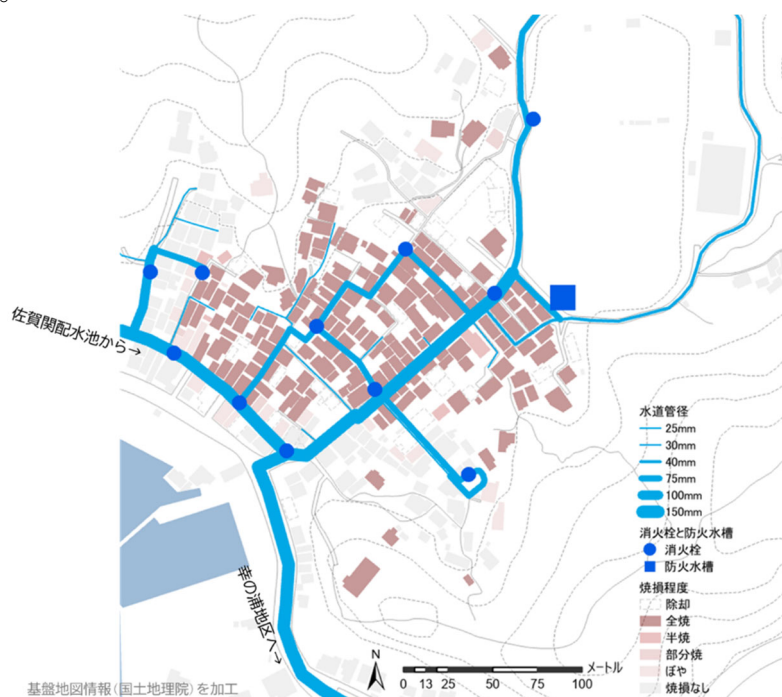
図 2-16 被災地域付近の水道配管 大分市消防局提供資料から作成

被災地域の上水道配水管は枝状管網による配水方式であり、末端部において水圧低下が生じやすい。佐賀関配水池から被災地域一帯へは、管径150mmの幹管1線のみで供給される。この幹管から分岐した枝管から被災地域内に配水されるとともに、更に下流の幸の浦地区にも配水される。

火災時に消防隊が部署した3か所の消火栓のうち1か所は、この幹管上にあり、2か所がこの消火栓の位置から分岐した枝管上に設置されている。

被災地より下流の配水地域である幸の浦地区では、火災発生後に2戸断水、7戸水圧低下が確認された。

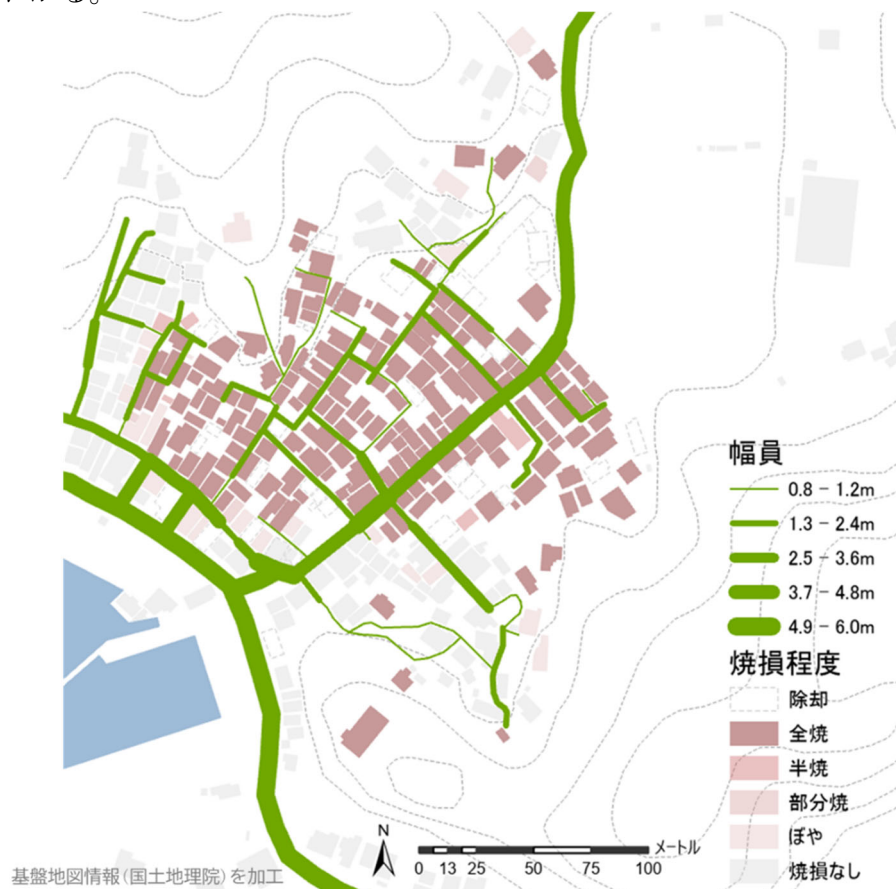
図 2-17 被災地域の道路幅員 ※大分市土木建築部提供資料より作成

図2-17は、大分市土木建築部から提供を受けた市道の幅員の計測値を、地図上に線分の太さで示したものである。火元住宅に最寄りの計測地点の幅員は1.6mであるが、そこに至

る道路で最も狭いのは1.2mである。火元の周囲は特に狭い通路に面して建物が密集していることがわかる。

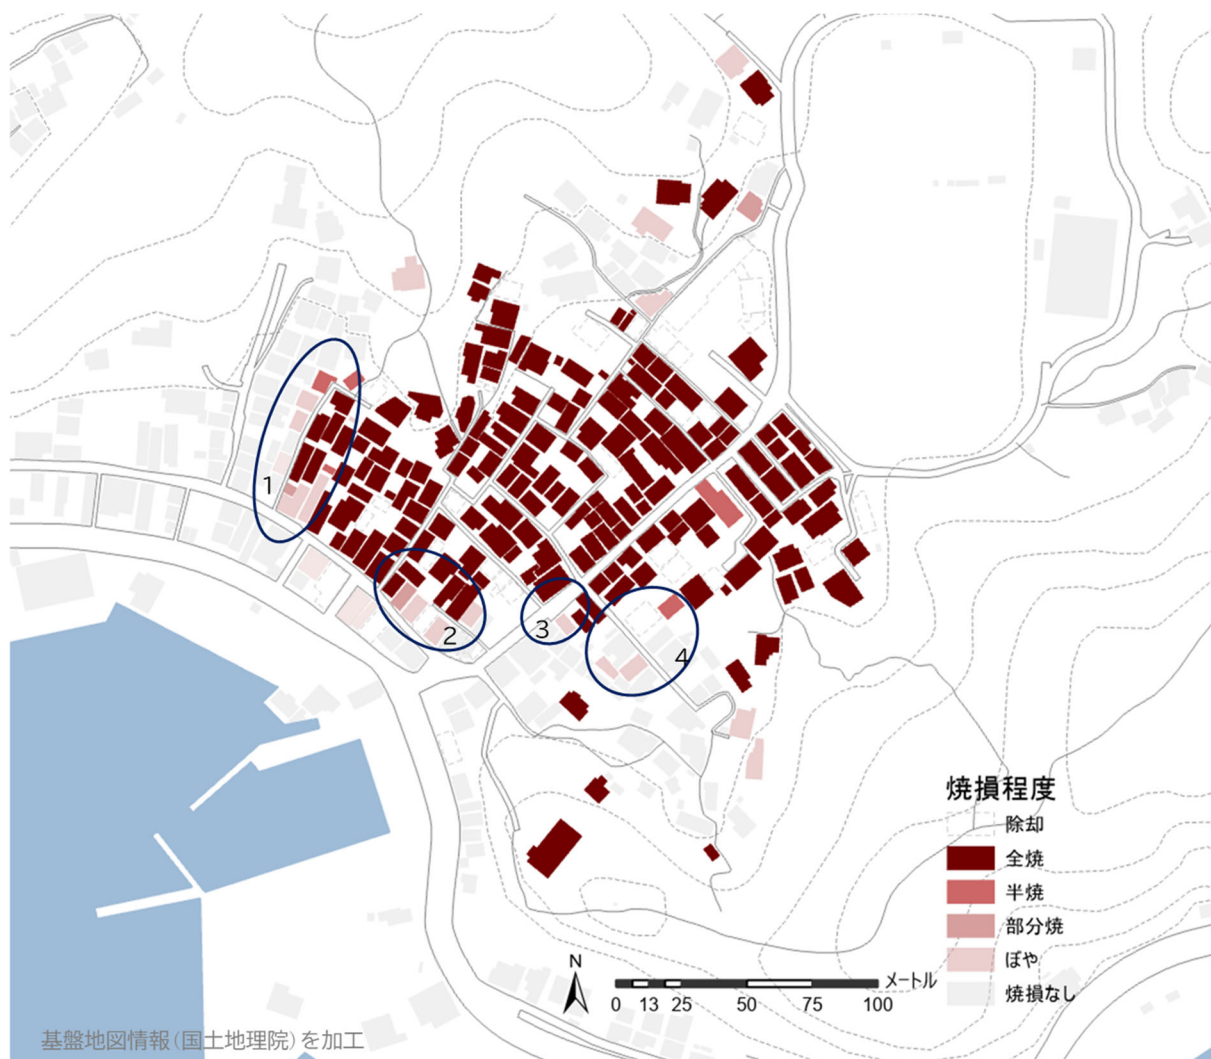
図 5-1 火災被害建物の分布と建物間の主な焼け止まり箇所

本火災の被災地域は北西と南東を山に囲まれた扇状地である。住宅などの建物は扇状地に密集し、山地部分には少ないため、飛び火によると考えられる焼損を除けば、北側と東側は建物がなくなる急傾斜地で焼け止まっていることが多い。このため、ここでは、主に建物間で焼け止まった図5-1の4か所に注目して述べる。

図5-1中、1で示した場所は、火元に近い場所で古い木造住宅が密集し、南北に延びる幅約1.3mの狭あいな通路が焼け止まりとなった。風向などの条件も西側への延焼を阻害した可能性はあるが、この通路は、消防隊が火災初期に火元に向けて進入した経路でもあり、消火活動の効果が大きいと考えられる場所である。

図5-1の2で示した場所は、空地と鉄筋コンクリート造の建物が多い場所での焼け止まりである。この場所は消防隊が水利部署した消火栓にも近い。

図 5-1 中 3 で示した場所は、鉄骨造 3 階建て住宅が全焼し、南側に隣接する木造 2 階建て住宅との間で焼け止まっている。木造住宅の焼損はぼやであるが、調査では内部延焼なく、ここで焼け止まったと判断した。鉄骨造住宅は比較的新しく、外壁には窯業系サイディングが用いられていることもあり、一見すると被害が軽微なようにも見えるが、内部は全焼している。隣棟間隔が狭いため正確には判断しかねたが、木造住宅と向かい合う外壁面には開口部が無いか、あっても小さく、外装の防火性能と消防隊の放水と相まって延焼が阻止されたと考えられる。

図5-1中4で示した場所は、空地が多い場所での焼け止まりである。図5-5の写真に示すように、写真の左奥から中央奥にかけて並ぶ建物は全焼であるが、右奥の建物は半焼、右端の建物は焼損なしである。2025年5月に登録された国土地理院基盤地図情報には、写真中央の空地の場所に建物の外形が示されており、この建物の除却等で生じた空地があったことが焼け止まりに寄与したと考えられる。

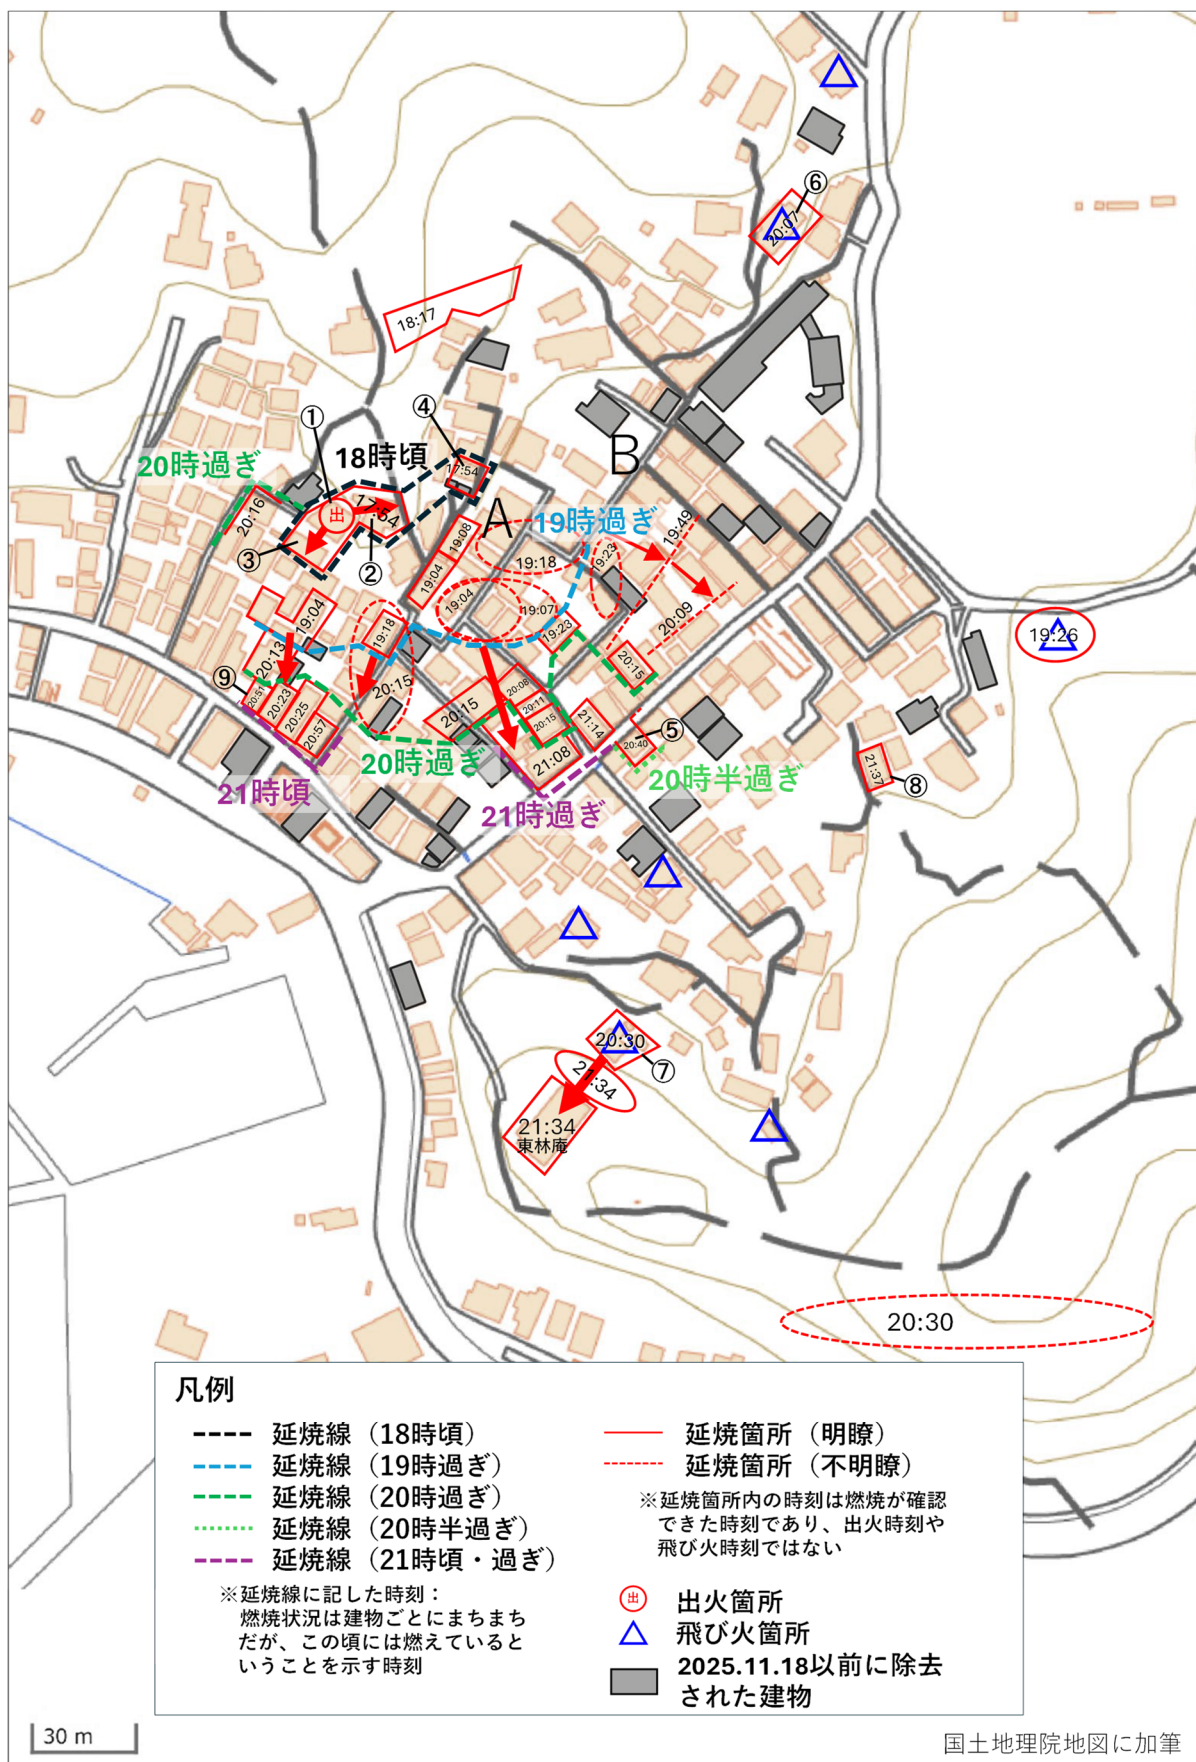
図 5-7 延焼動態図

推定した延焼動態図を図5-7に示す。

18時17分には出火点から少なくとも60m離れた北側の山林にも延焼した。映像に写った火災高さからは、樹木の樹冠、あるいは背の高い草全体が燃えているのではないかと考えられる（図5-8）。

大分市消防局によれば図5-7のA付近で飛び火があった。図5-9に示す通り18時過ぎに2地点a、bから撮影された映像と写真からは、A付近に孤立した火災があった可能性はあるが、撮影地点からの死角を考えると、両カメラは別の火災、つまり、地点aのカメラは出火点と建物④付近の火災を、地点bのカメラは18時17分には延焼している北の山林の火災（図5-7）を写している可能性もある。仮に、2地点からの画像に写った火災がA付近で起きた飛び火による同じ火災であれば、飛び火は18時7分までには起きていたことになる。

19時過ぎには出火点の東から南西側にかけての市街地に燃え広がった。19時半前には田中運動公園グラウンド南側の樹木に飛び火した。

20時台も市街地の火災は東、南、西方向に拡大した。20時15分には田中運動公園南西端から南西方向に伸びる延焼阻止線となった道路近くまで延焼した。20時40分には火災はこの道路を越え、この時刻には少なくとも建物⑤が燃えている。また、20時頃には田中運動

火箇所判断を行った。確認できた飛び火箇所を図5-7に青三角で示す。飛び火箇所は出火点から見て約90度の角度で北東から南東に広がっている。これは、出火当日の火災現場における風向きが南西から北西にかけて吹いていたことと一致する。

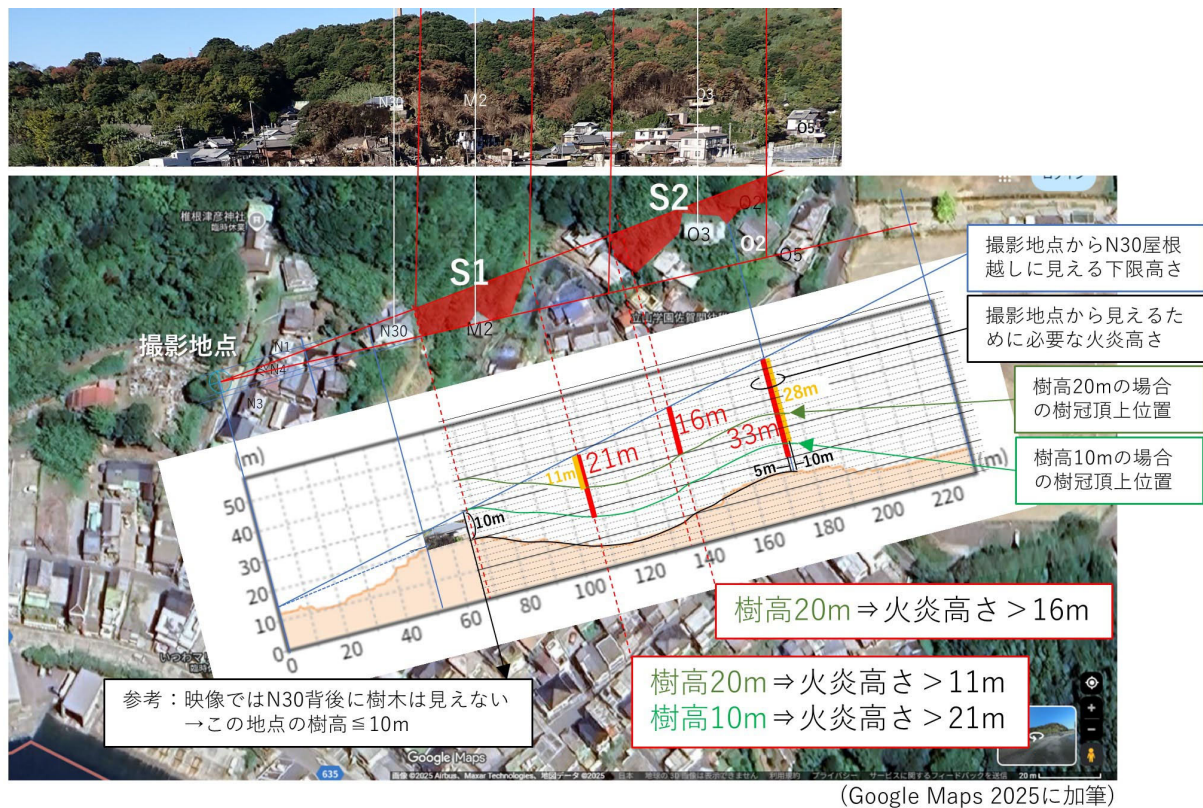
図 5-8 18 時 17 分の山林延焼範囲の推定根拠

- ・ 映像では建物N30の屋根の背後に火炎上部が見える。
- ・ 建物O2の高さが5～10mならば、火炎高さは約28～33m以上なければ撮影地点から見えない。映像には、連続火炎域の上部も映っているように見えるので、1棟火炎にしては高すぎる。よって、O2の火炎ではなさそうである。
- ・ 建物O3は壁・屋根が残ったようである。よって、この火炎高さにはならないと思うので除外してよいと考える。
- ・ S2候補領域：樹高20mあったとしても、「少なくとも火炎高さ > 16m」でないと撮影地点から火炎は見えない。
- ・ S1候補領域：樹高10mでも、「火炎高さ > 0～21m」で撮影地点から火炎は見える。樹高20mならば「火炎高さ > 0～11m」で撮影地点から火炎は見える。
- ・ よって、映像の火炎はS2領域よりもS1領域の火炎である可能性の方が高い。

- ・ S1領域の地表火だとすれば、火炎高さは少なくとも10m以上なければ撮影地点からは建物N30の死角になり火炎は見えない。地表火の高さとしては考えにくいので、樹木であれば樹冠火、背の高い草であれば草全体の燃焼だと考える。

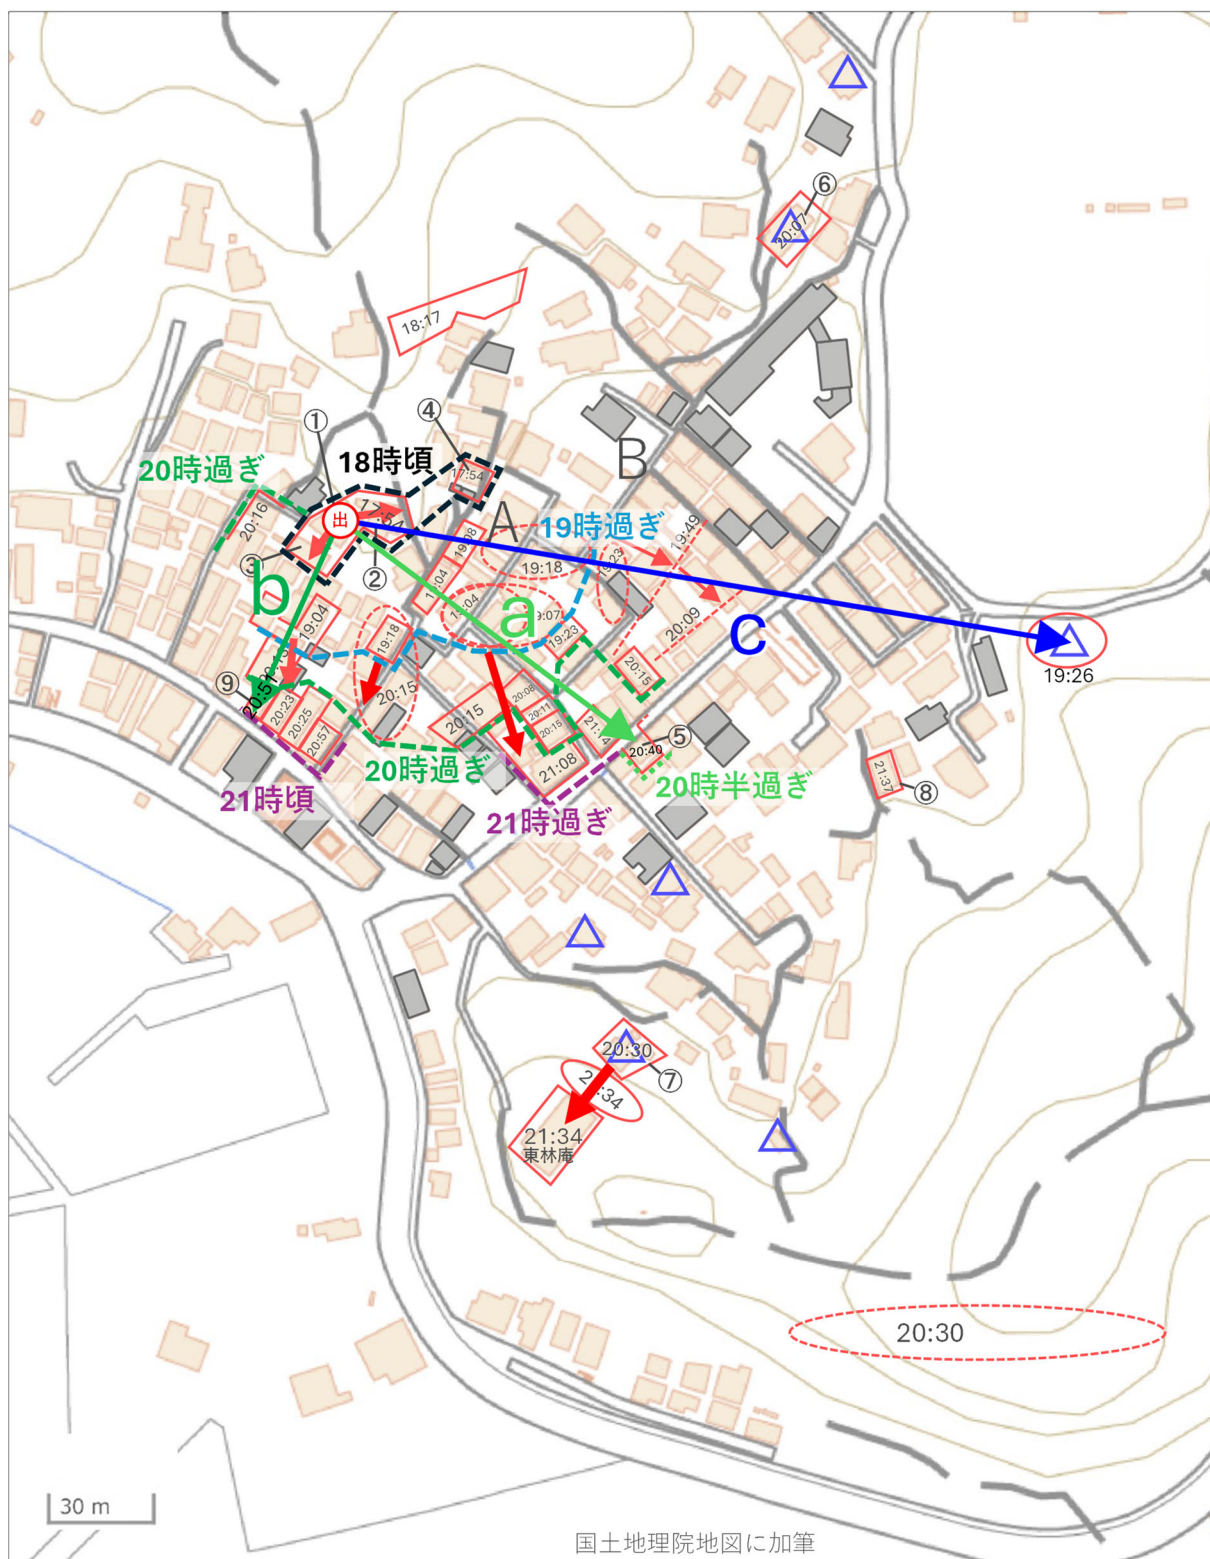
図 5-12 延焼速度測定経路

延焼速度は、延焼の進行方向に沿った距離をその経過時間で割って求めるべきだが、図 5-7にはそのようにして求められる延焼経路はなかった。そこで、出火点を起点として直線的に延焼したと仮定した概略の延焼速度を以下のようにして求めた。画像に写った煙の傾きから推測すると、延焼拡大中の風向・風速は変動が大きいものの、火災初期を除けば概ね西あるいは北西からの風のように見える。そこで、風下方向の延焼速度は、出火点から南東方向で、燃えていた時刻が判明したできるだけ出火点から遠い建物である建物⑤までについて求めた（図5-12、表5-2の記号 a）。風横方向の延焼速度も同様に、出火点から南南西方向に最も遠くまで延焼した建物⑨までについて求めた（記号 b）。建物⑤は20時40分時点でその北西側壁面が燃えていたので、北西側壁面を延焼経路 a の終点とした。建物⑨は20時51分時点で建物全体が炎上していたので、その南西側壁面を延焼経路 b の終点とした。

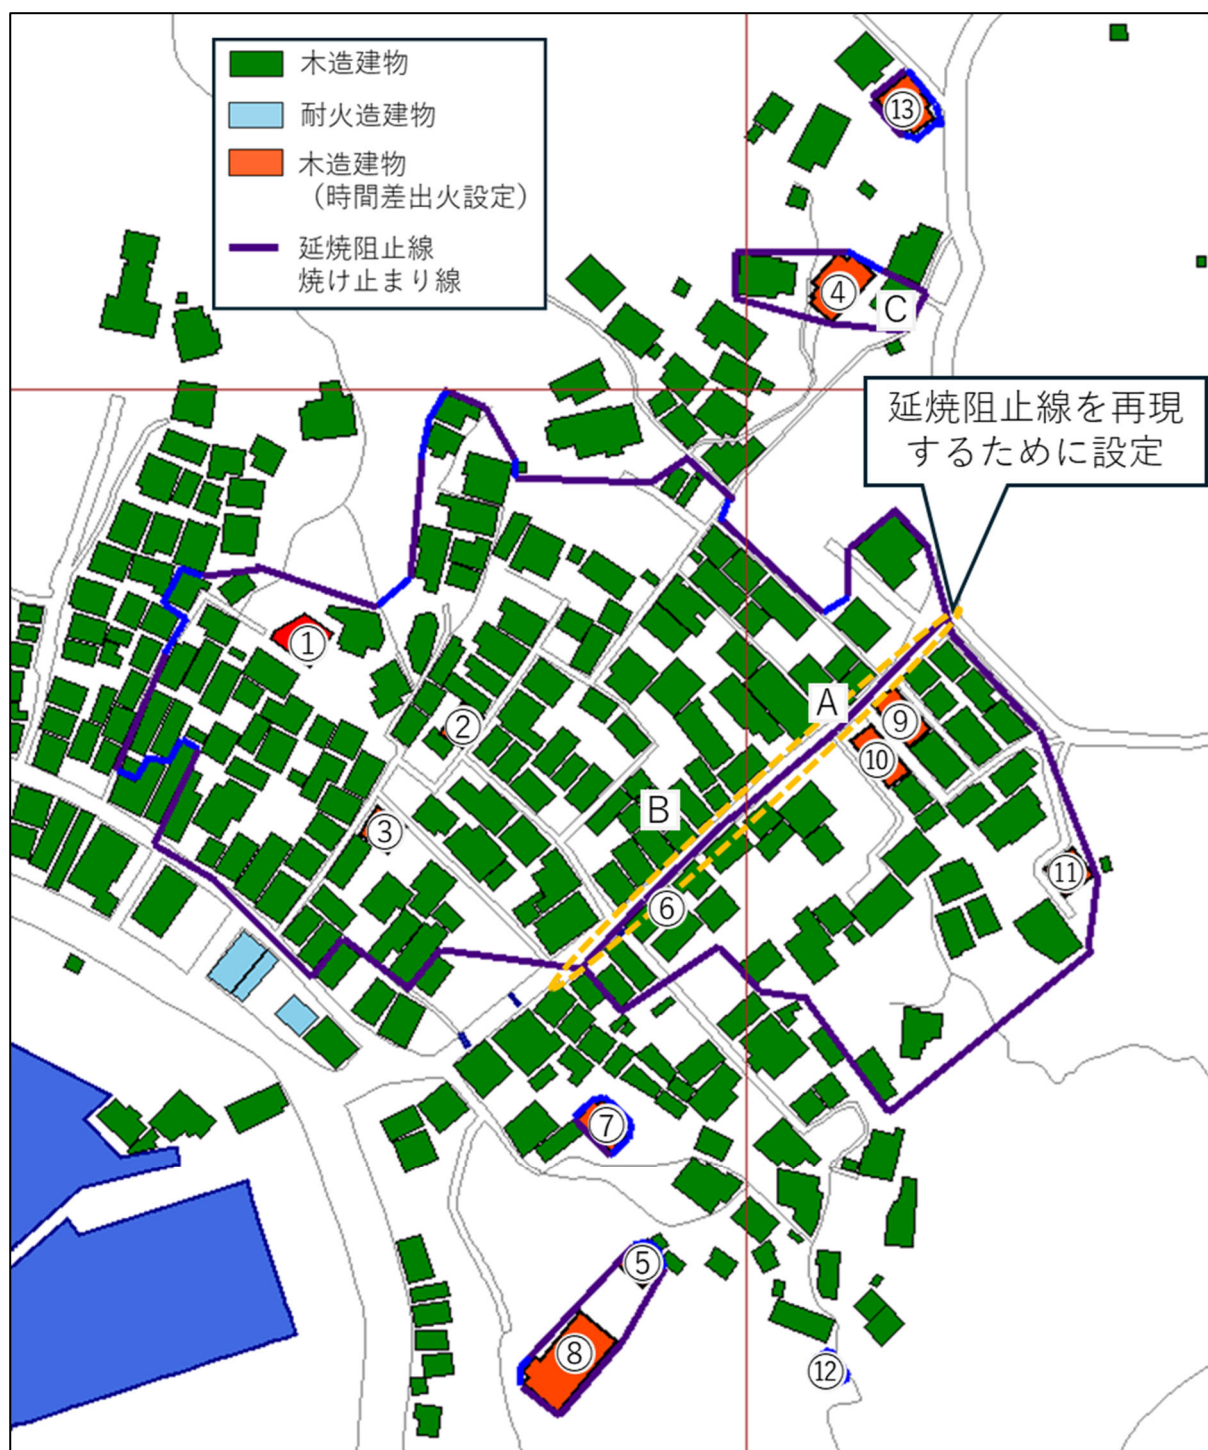
図 5-17 市街地火災延焼シミュレーションの計算条件

4. 2. 1. から 4. 2. 4. の検討を踏まえて設定した、出火点や延焼阻止線機能による焼け止まり線及び延焼阻止線の状況を図 5-17 に示す。また、設定した出火点と時刻について表 5-7 に示す。

なお、消防研究センターの市街地火災延焼シミュレーションでは、各建物の重心まで延焼が進んだ時点でその建物は盛期火災になったものと判断しているが、図 5-17 中Aの建物が盛期火災になる時間は、風速 3m/s の場合には 212 分後（11 月 18 日 21 時 15 分に相当）となったのに対して、風速 4m/s の場合には 188 分後（11 月 18 日 20 時 51 分に相当）となっており、両者に 24 分の差が生じた。図 5-17 中Aの建物の南側には消火栓があり、大分市消防局の資料によれば、この消火栓を利用していた車両が被害を避けるために 11 月 18 日 21 時 30 分ごろに田中グラウンドへ退避したとされている。風速 3m/s の場合の方が時間差は少なく、実際の火災に近い状況を再現できている可能性がある。

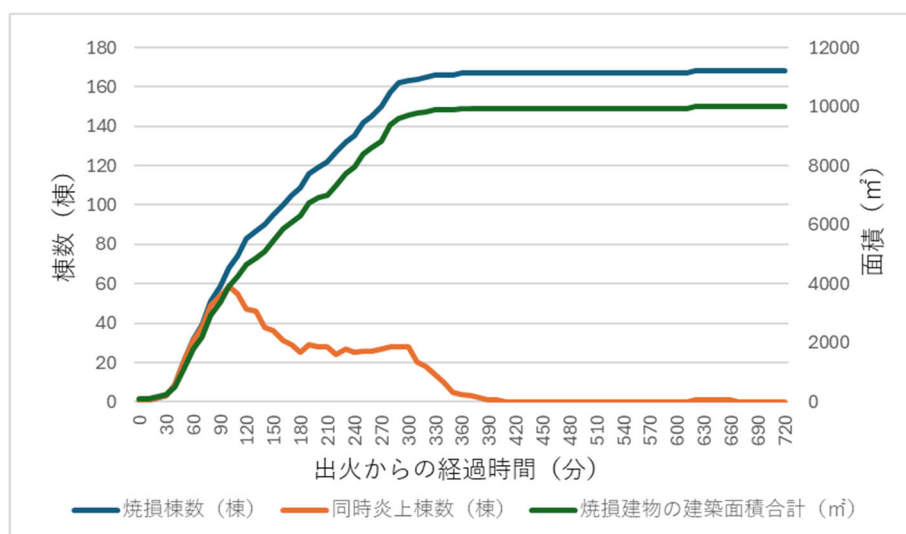
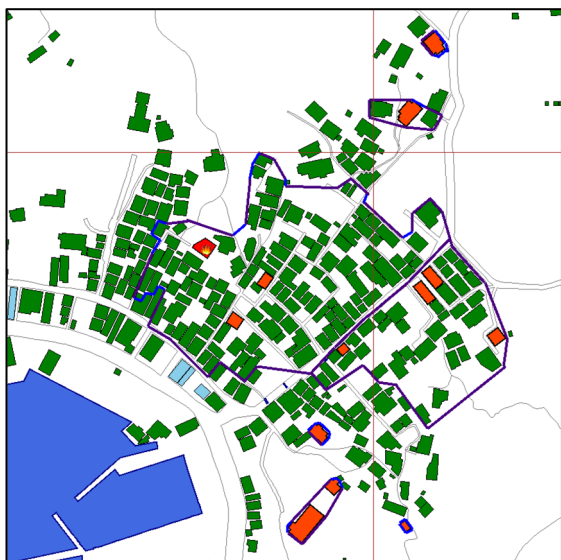
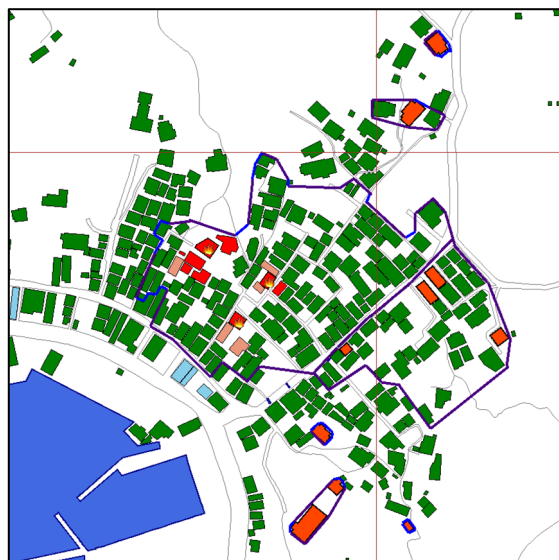
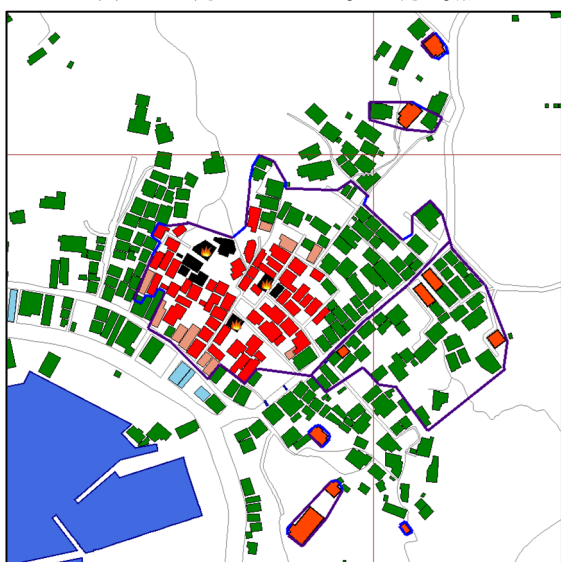
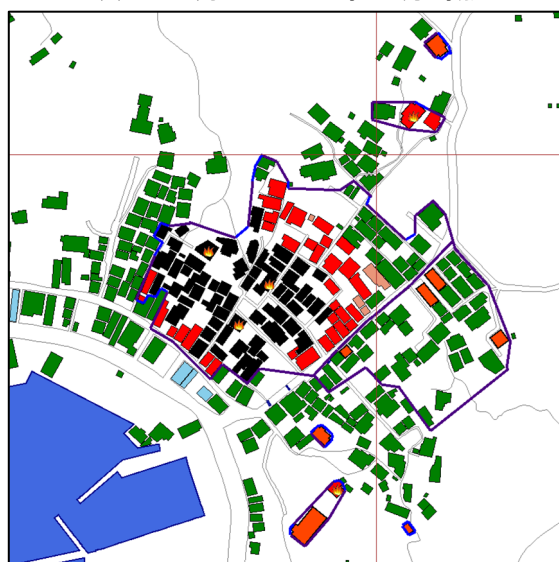
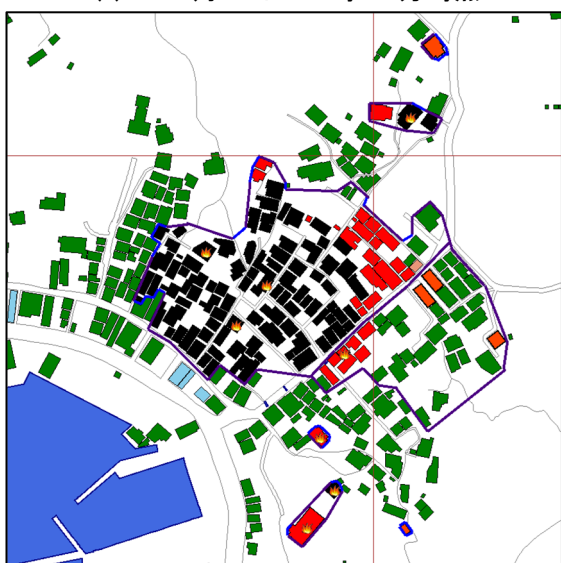
図5-19 市街地火災延焼シミュレーションによる計算結果 (3m/sの場合)

西の風 3m/s で計算した市街地火災延焼シミュレーションの計算結果を図 5-18 及び図 5-19 に示す。計算の結果、焼損建物数は 168 棟、焼損建物の建築面積の合計は 10,017.92 m<sup>2</sup>となった。

また、実際の火災で延焼した範囲の東側の一部(図5-19(8)、図5-20(8)の赤丸)が、シミュレーション上は延焼しない結果となった。これは、近隣の延焼した建物と離れていたことから、風向風速と延焼経路から計算される延焼に要する時間が大きくなり、燃え落ち時間として設定した60分を超えたため延焼しないと判定された結果である。実際の火災では隣接する山林が延焼していることから、これらの建物については、山林から延焼した可能性や、まだ知られていない別の飛び火による延焼が発生した可能性も考えられる。

さらに、火元から南西側への延焼が実際の火災よりも早く進んでいるように見える。大分市消防局の資料では、18時10分以降は、南西側への延焼に対して継続して放水が行われている様子が見受けられることから、実際の火災では消火活動の効果により延焼が遅かった可能性が考えられる。

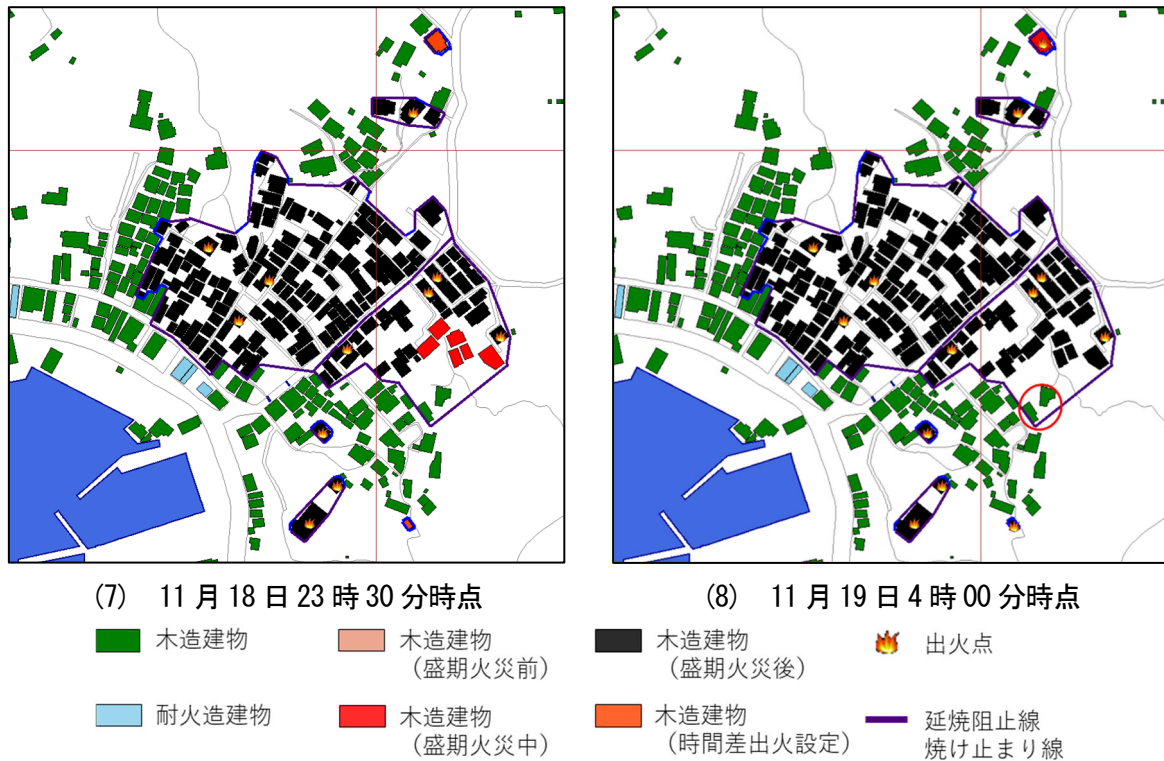
図 5-20 市街地火災延焼シミュレーションによる計算結果（4m/s の場合）

また、北西の風 4m/s で計算した計算結果を図 5-20 に示す。北西の風 3m/s の場合と同じ建物が焼失する結果となり、焼損建物数や焼損建物の建築面積の合計は風速 3m/s の場合と等しくなった。

図 5-19 と図 5-20 を比較すると、風速が大きくなっていることに伴って図 5-20 の方が早く延焼拡大していることが判る。

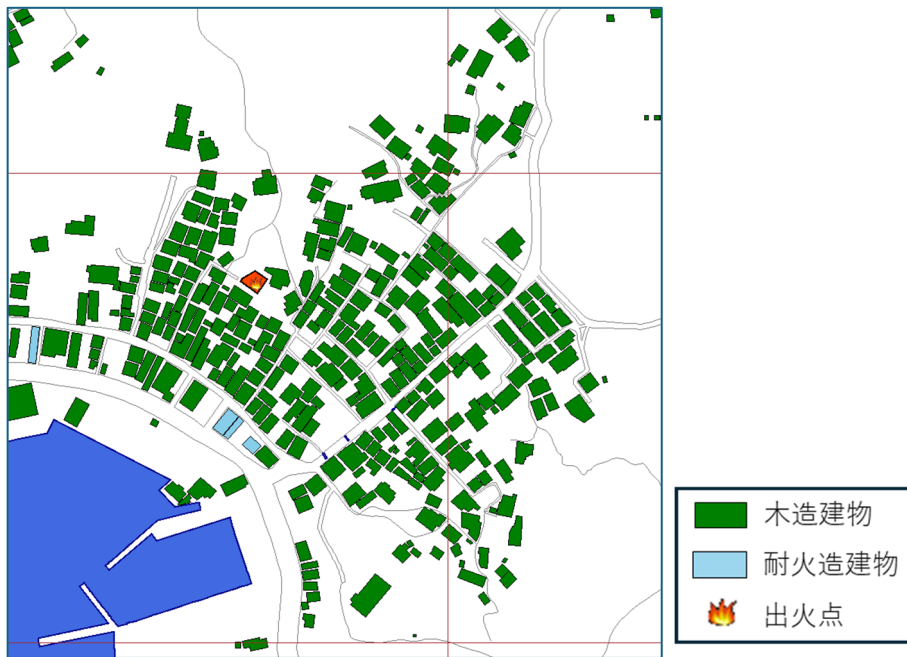
図 5-21 放任火災だった場合の初期条件

試みとして消防活動が行われなかった場合の延焼状況を求めるため、図 5-21 のように出火点を火元のみとするとともに、気象条件として北西の風 3m/s、燃え落ち時間を 60 分に設定して計算を行った。

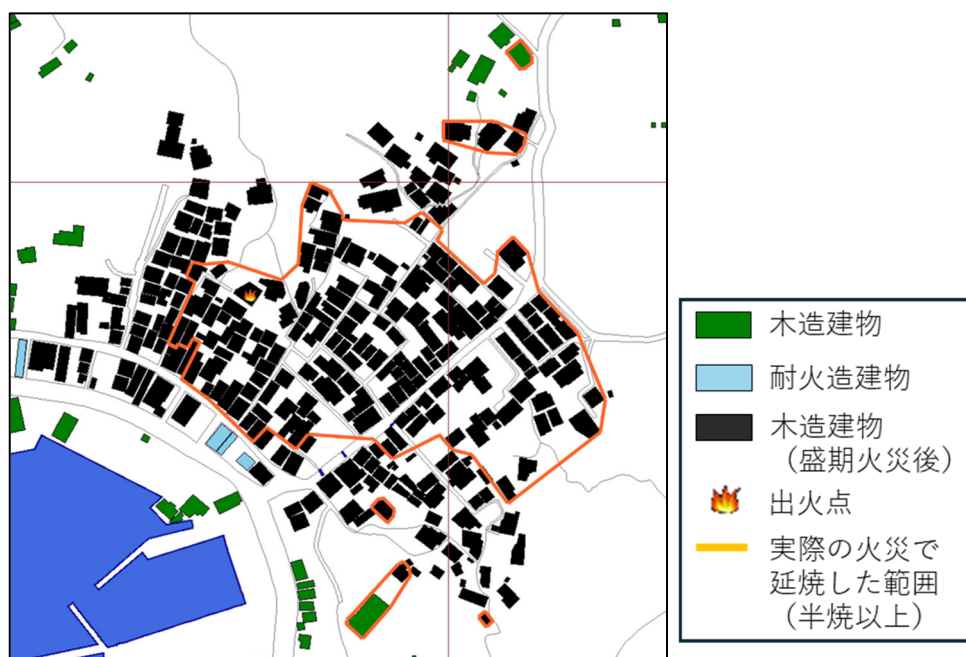
図 5-22 放任火災だった場合の計算結果

計算結果を図 5-22 に示す。焼損棟数は 297 棟、焼損した建物の建築面積の合計は 16,956.24 m<sup>2</sup>となった。「4. 3. 計算結果」には、ぼやと判定された建物を対象に含んでいないこと、図 5-17 中 C の建物は西側の家に比べて 2 階相当程度低いところにあり実際の火災では西側の家の火災の影響で軒先が焦げたものの焼けどまっていることなど、実際の火災とは異なる点があることから単純に比較することについて議論はあるが、あえてこの結果を「4. 3. 計算結果」と単純に比較すると、焼損棟数では約 77 %、焼損した建物の建築面積の合計では約 69 %、それぞれ増加している。このことは、あくまでもシミュレーション上の結果ではあるが、消防活動の結果、焼損棟数では約 43 %、焼損した建物の建築面積の合計では約 41 %、それぞれ被害が軽減された可能性を示している。
