令和8年4月22日に発生した岩手県大槌町に  
おける林野火災に係る消防庁長官の  
火災原因調査報告書

令和8年8月  
総務省消防庁

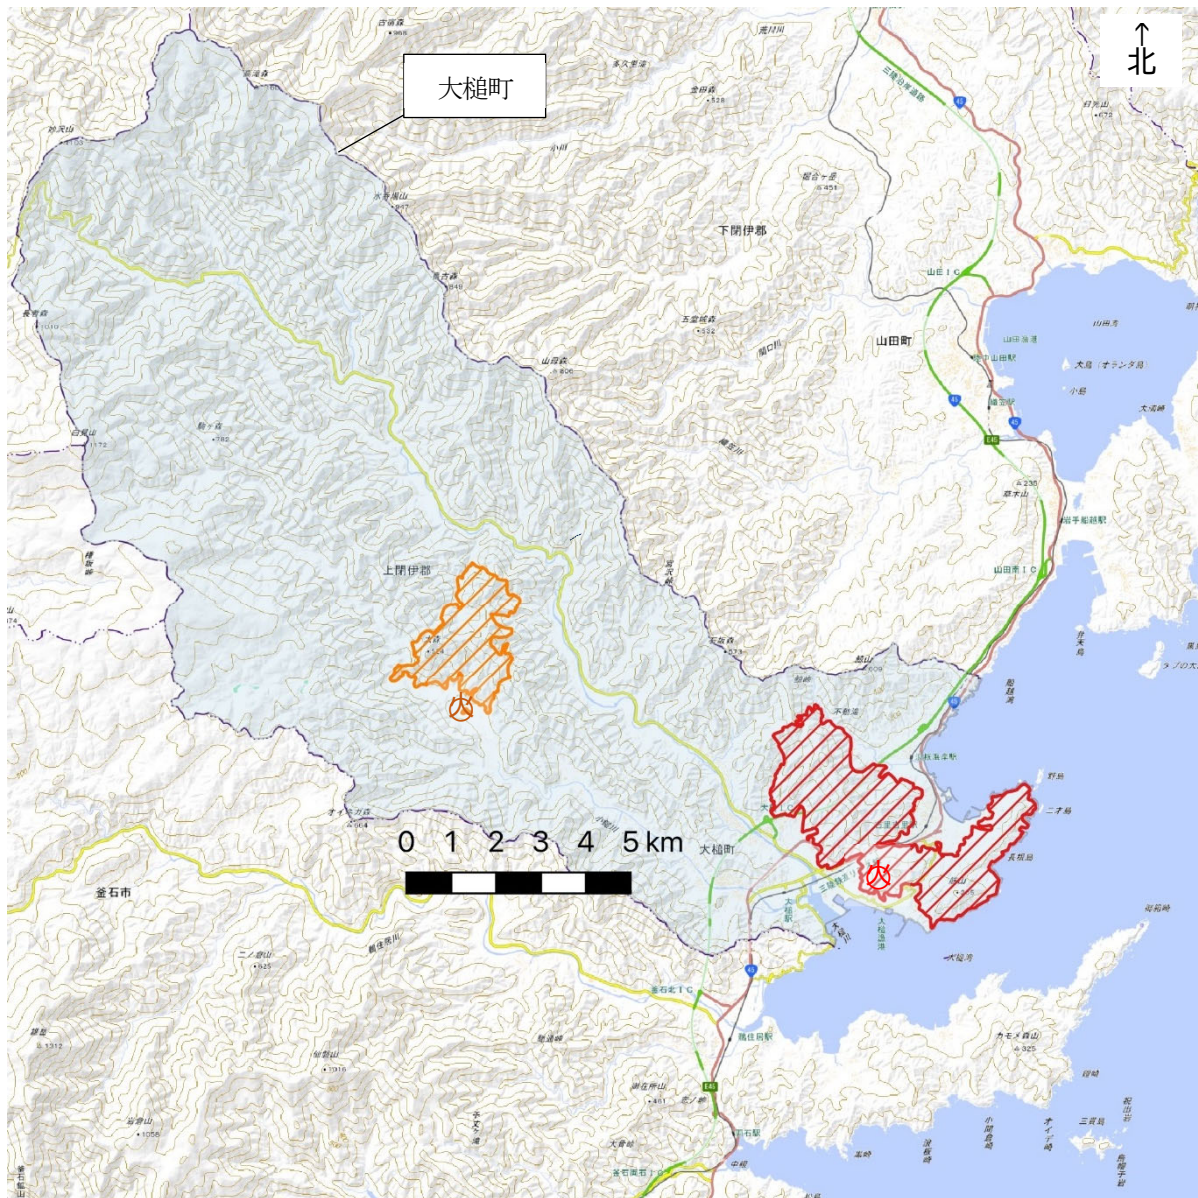
図1-1 延焼の範囲（国土地理院「地理院地図」に加筆） オレンジ色：小鍬の火災 赤色：吉里吉里の火災。範囲は「第1回大槌町林地再生対策協議会（令和8年6月15日）」資料より転写

林野被害：1,708ha（①473ha、②1,235ha）（第1回大槌町林地再生対策協議会（令和8年6月15日）による）

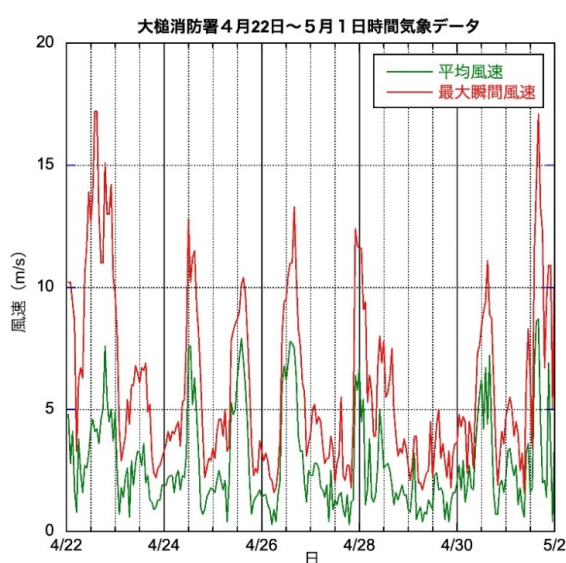
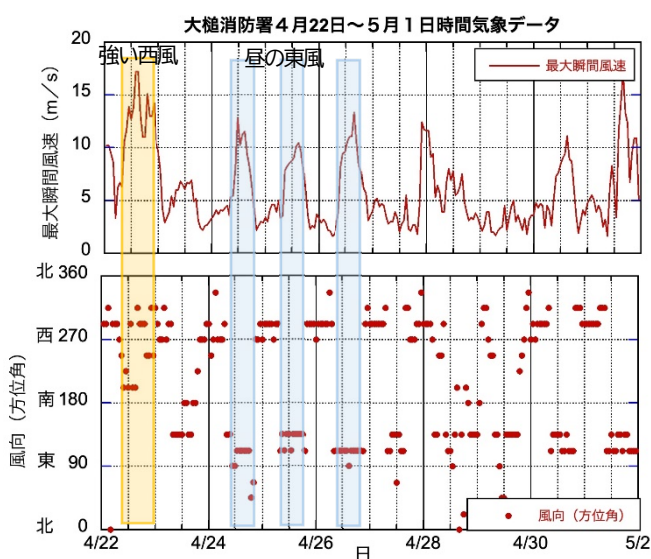
図3-6は風速の記録である。出火日の午後から翌日の午前にかけて、平均風速はさほどではないものの最大瞬間風速が大きな値となっている（14時に17.2m/s）。24日以降、昼頃に風が強くなる傾向がみられる。図3-7に、最大瞬間風速とその風向を表す。風向は、北を0度として時計回りの角度で表した。22日は西から西南の風が強かったこと、24日以降の昼の強い風は、主に東から東南の風であること分かる。24日の昼頃を境に風の傾向が変わっている。

4月22日14時過ぎには、この期間の最大の風速（14時07分に17.2m/s）、最小の湿度（14時34分に8.6%）及び最高の気温（14時20分に23.7度）が観測されており、フェーン現象が発生したと推察される。

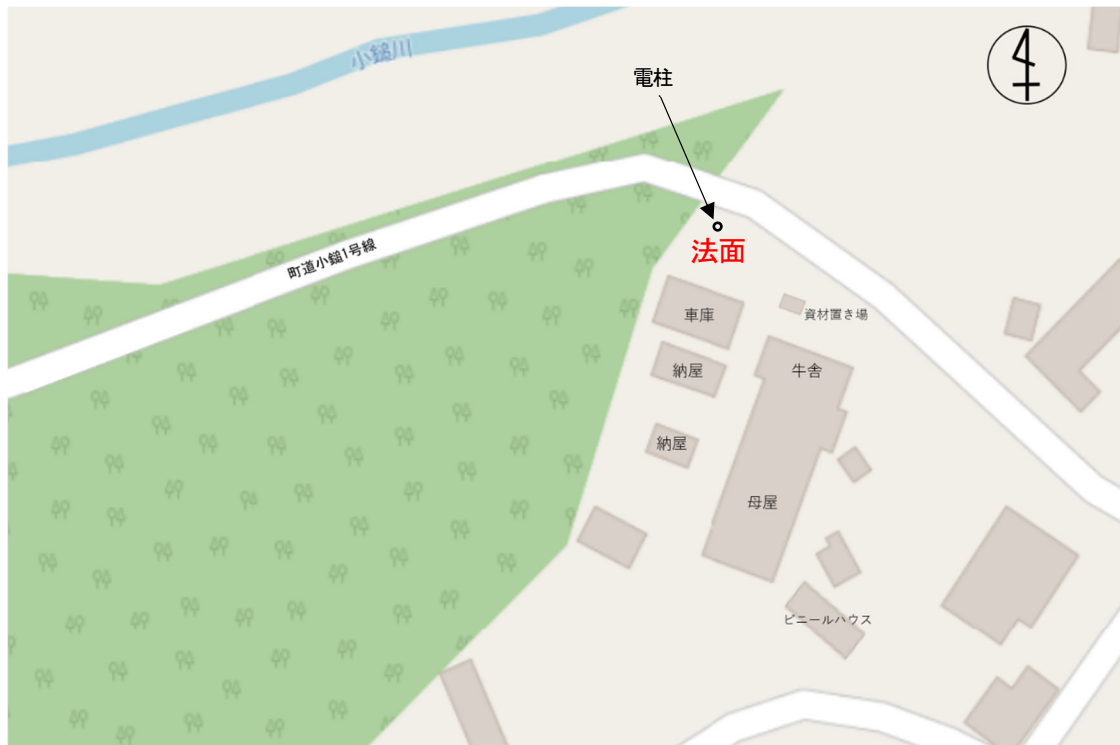
図 4-1 現場の配置状況

先着した消防隊によると、指令先の法面の火勢は終息状態で、法面下方の石垣付近から白煙を確認し、法面にある電柱の電線からは白煙が出ていた。

法面南側の車庫からは火災と黒煙が認められ、車庫は原形をとどめておらず、車庫西側の立木上方には火炎が認められ、山林部分に延焼していた。

母屋は火災の盛期であり、黒煙は西からの風により東側に流れ、さらに、付近では火の粉と灰が南東方向へ飛んでいた。

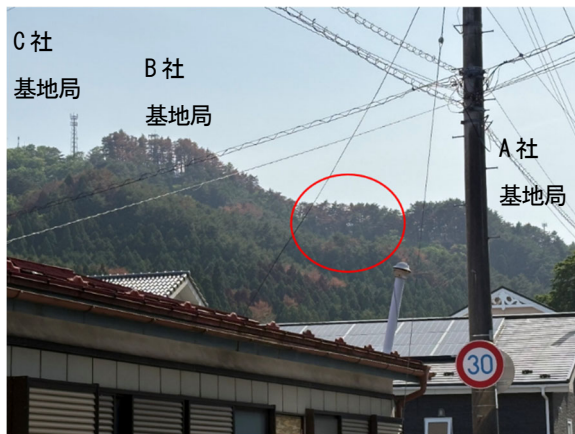
図 4-9 通報者が目撃した煙の位置（釜石大槌地区行政事務組合消防本部資料を基に作成）

通報者の申述によると、吉里吉里四丁目方向から尾根を見て、「山の上の一番右側に見える電波塔（A 社の基地局※）から左側の稜線がくぼんでいるところから、一筋の煙が見えました。」とのことである。この通報者は車を少し走らせたところで、煙の根元に炎を確認し、携帯電話で 119 番通報を実施した。発見から通報までの経過時間は 1～2 分とのこと、通報時刻は 16 時 22 分である。

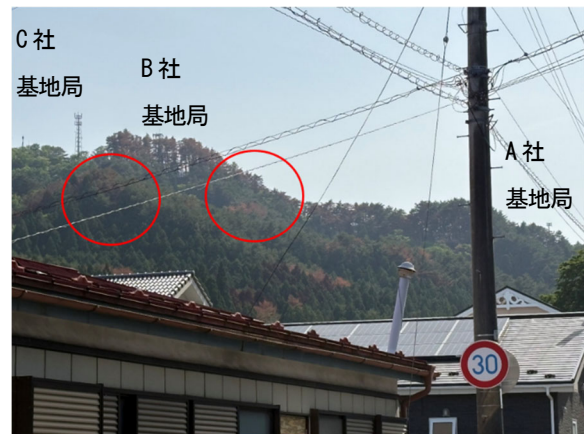
図 4-10 別の発見者が目撃した煙の位置（釜石大槌地区行政事務組合消防本部資料を基に作成）

また、別の発見者の申述によると、通報者と同じく、吉里吉里四丁目方向から尾根を見て、「煙は 2 か所から立ち上っており、左側に見える電波塔（C 社の基地局※）の下付近と、そこから右側の木の色が茶色になっている場所から上がっていたような気がします。」とのことである。この発見者は自宅に戻り携帯電話で 119 番通報を実施した。通報時刻は 16 時 23 分である。

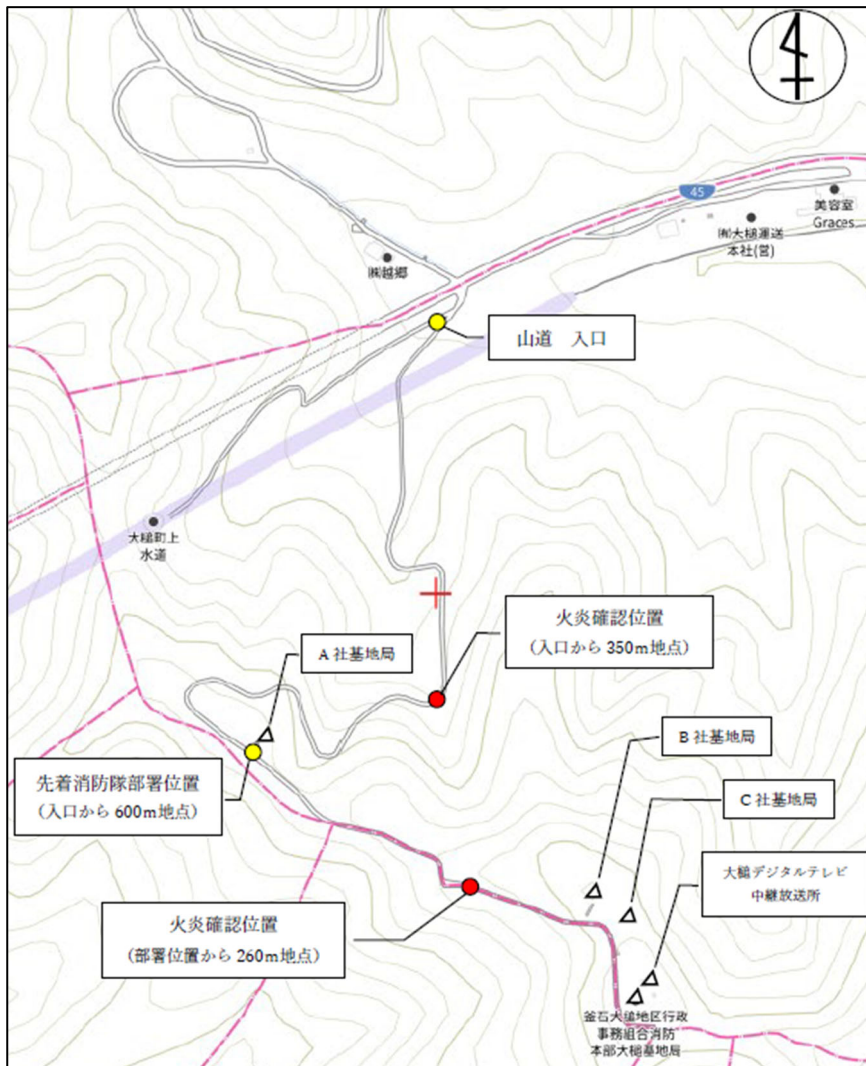
図 4-11 消防隊到着時の状況図 (釜石大槌地区行政事務組合消防本部資料を基に作成)

先着した消防隊によると、17 時 05 分に山道の入口から 600m地点に車両を部署し、さらに山道を 260mの地点に進んだところで 17 時 46 分に火炎を確認した。火炎確認時の風向は西又は北西の風であるが、地表火は西側及び北西側に延焼拡大中であつた。

水利中継のため、入口方向にホースを延長していた隊員が山道の入口から 350m進んだ地点で、その南側に火炎を確認した。

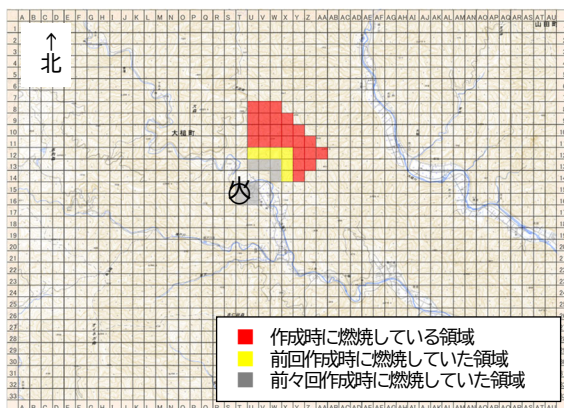
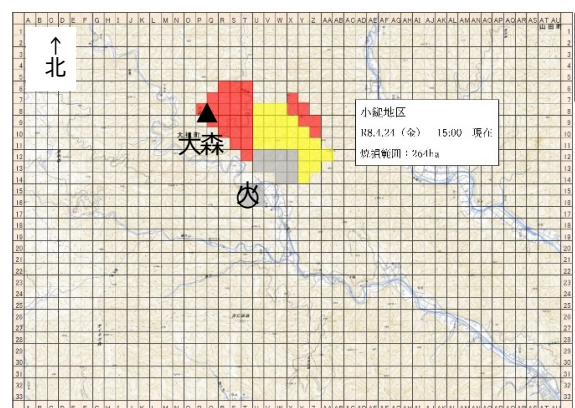
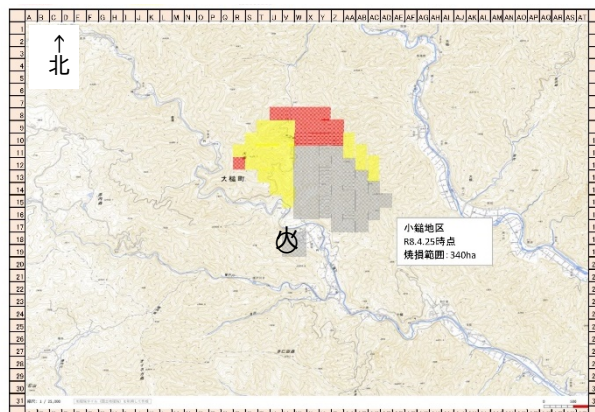
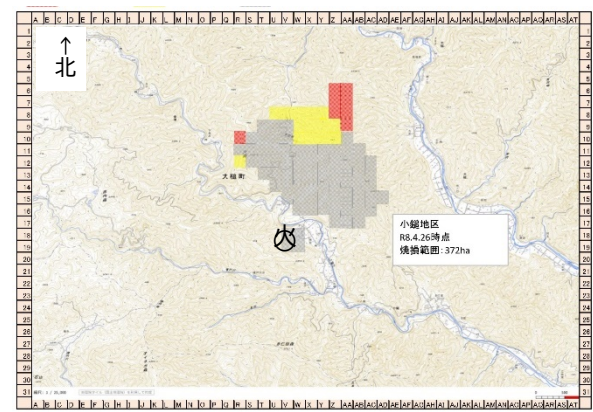
小槌における火災（図5-1～5-4）は、飛び火した（本章2.1. 参照）小槌川左岸側で延焼が続き、22日から23日にかけては西～西南の風の風下にあたり、かつ、斜面を登る方向である北から東方向へ拡大している。24日以降は、大森（523m）を焼け上がるとともに主に北方向へ拡大した。26日の図で赤い領域は、いずれも尾根部とみられる。小槌における火災は、道が少なく水利も得られにくい場所で延焼が拡大している。

小鍬の火災(図5-13)は、道がほとんどなく地上からの消防活動が困難な山中(標高500 m程度)に延焼拡大した。大局的に見て、地形や風の影響を受けて延焼している(図5-1～5-4)。

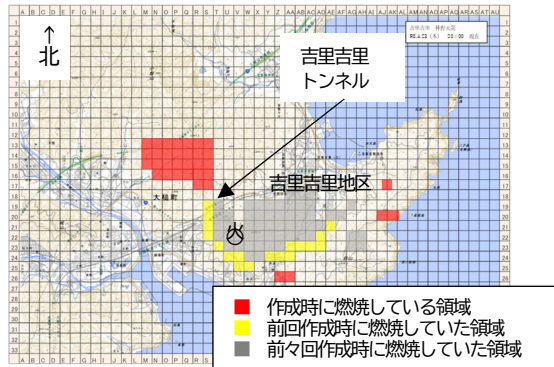
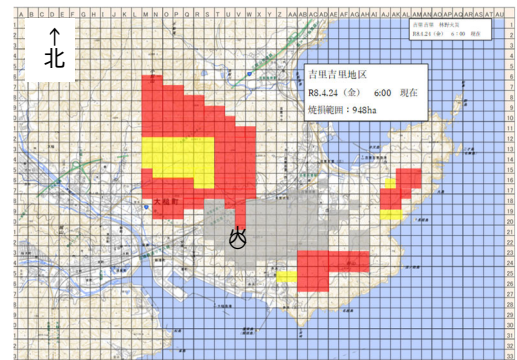
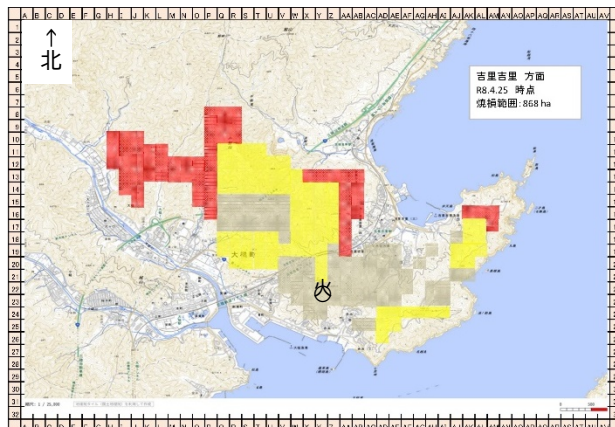
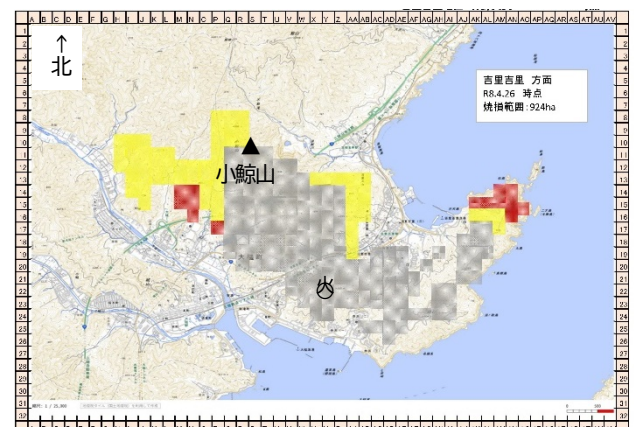
吉里吉里における火災（図5-5～5-8）は、後述の通り22日夜には風下にあたる東へ主に拡大し、吉里吉里地区へ延焼外周が到達している。23日夜（図5-5）には吉里吉里トンネルを超えて北西側へ延焼している。24日以降には吉里吉里トンネルの北では、北方向及び東方向へ拡大し25日には北西方向へ拡大している。24日以降昼間に観測された東～東南の強い風の影響が考えられる。吉里吉里における火災は、住宅地周辺へ地元消防本部・消防団、岩手県内応援隊及び緊急消防援助隊の地上部隊が配備され、海水等も利用して延焼阻止が

なされた。住宅地に近い延焼の外周はその活動によって規制された。北西側は小鯨山(460m)を含めて山地になっており、主に航空機による消火活動が行われた(大槌川沿いの住宅地では地上部隊が活動)。

延焼状況（図5-6、5-7）をみると、4月24日と4月25日の間に図5-16の場所を含む領域が西及び北へ広範囲に延焼している。24日の昼には東から東南の強い風が吹いていたことを考えると、この風の影響によりこの領域で樹冠火が発生し、火の粉の発生源となり、その後の延焼に影響を与えたものと考えられる。
