# 第73回全国消防技術者会議資料

消防庁 消防研究センター

## 第 73 回 全国消防技術者会議

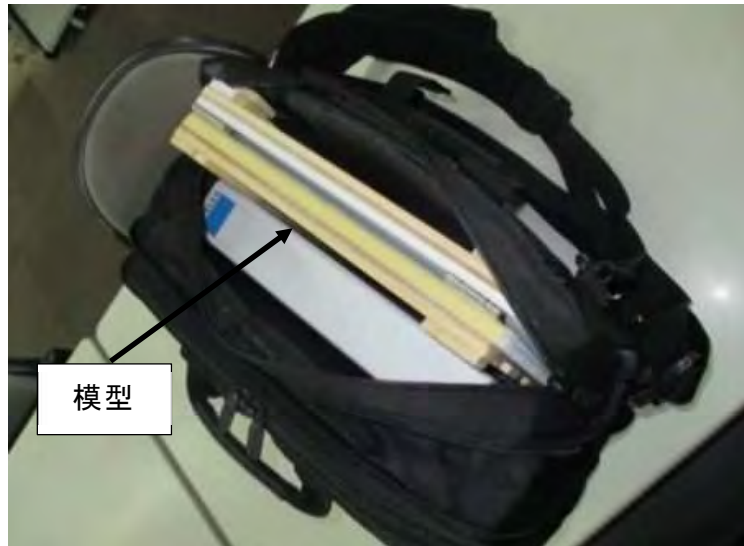
（写真 1） 模型を折りたたみ、査察かばんに収納した状況

一般的な木造の壁体内部を再現した。すのこ（約 30cm×約 31cm）を間柱に見立て、単板、石こうボード（厚さ 12.5mm）、ステンレス板（厚さ 1mm）、ケイ酸カルシウム板（厚さ 6mm）を使用。L字型にすることで自立し、こんろ横に設置できるようにした。また、蝶番を取り付け、折りたためるようにし、査察時にかばんへ入れられるようにした。デジタル温度計を備え付け、壁体内部の温度変化が目視で確認できるようにした。

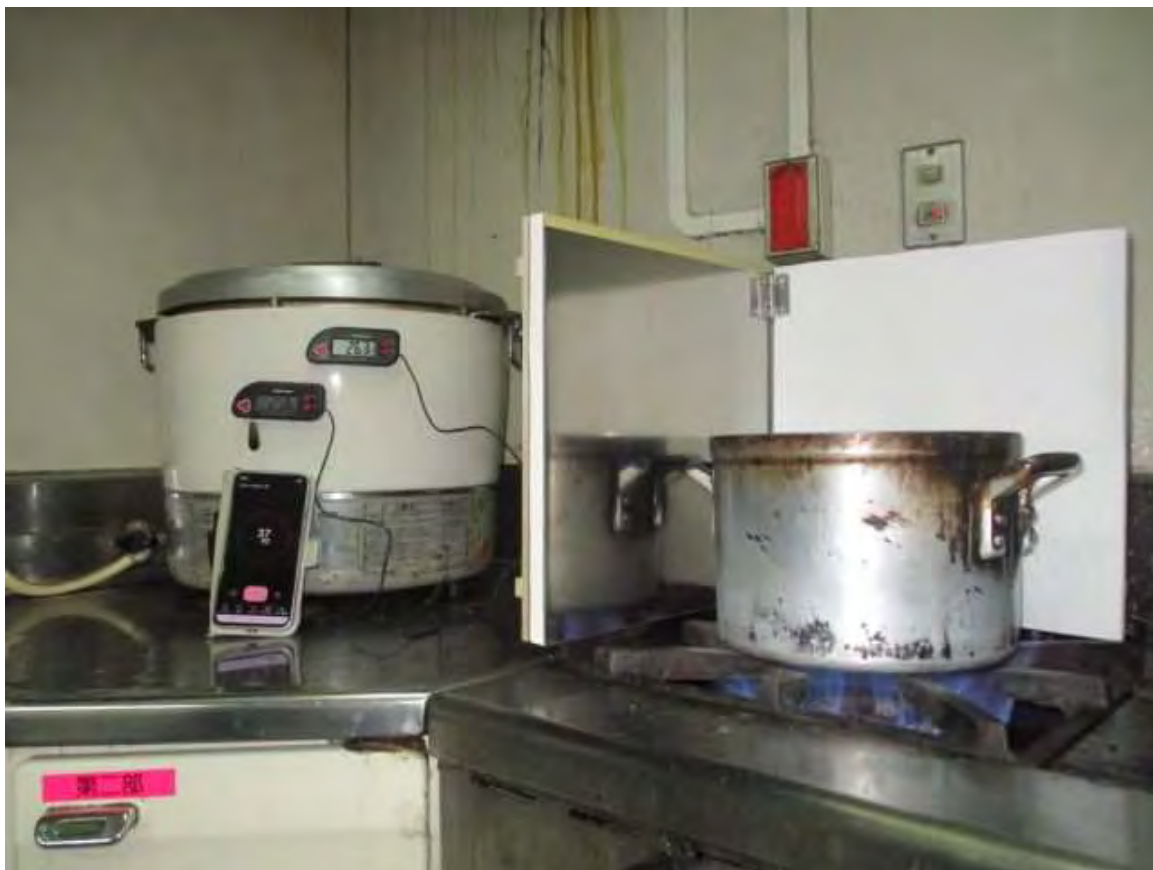
（写真 4）業務用ガスこんろを使用し、温度計測を実施している状況

作製した模型を当署の食堂において、ガスこんろ（都市ガス用入力 32.9kW）の横に離隔距離が全くない状態で模型を設置し、寸胴鍋（直径約 21cm、高さ約 15cm、容量約 5,000ml）に水を 4,000ml 入れ、換気扇を使用、最大火力で加熱し、有効に仕上げた部分と類似する仕上げの壁体内部の温度を比較した。

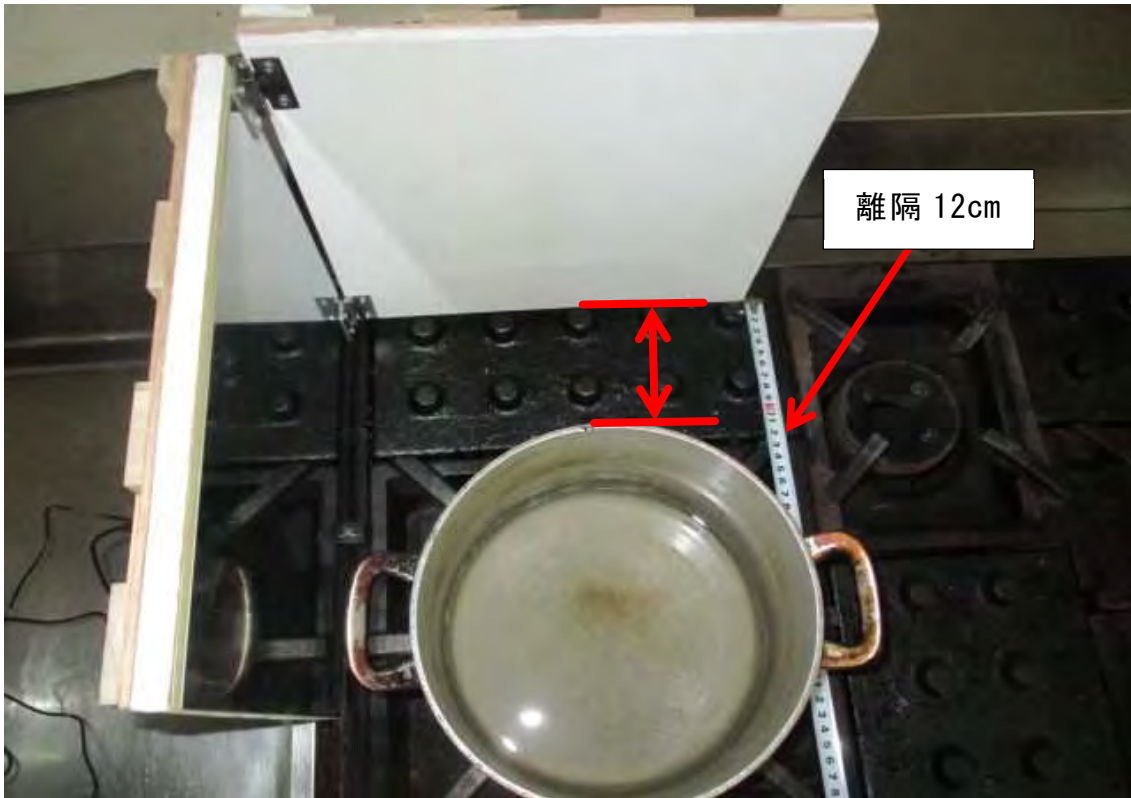
（写真 5）類似する仕上げの面に 12cm の離隔距離を確保した状況

次に離隔距離がない状況から類似する仕上げの面のみ 12cm の離隔を取り、壁体内部で起こる温度変化を確認した。12cm の離隔を取るだけで温度上昇は緩やかになり、類似する仕上げは、加熱後 5 分後で 27.4℃、10 分後で 41.8℃、15 分後で 55.1℃、20 分後で 64.6℃となり離隔距離の重要性を認識することができた。

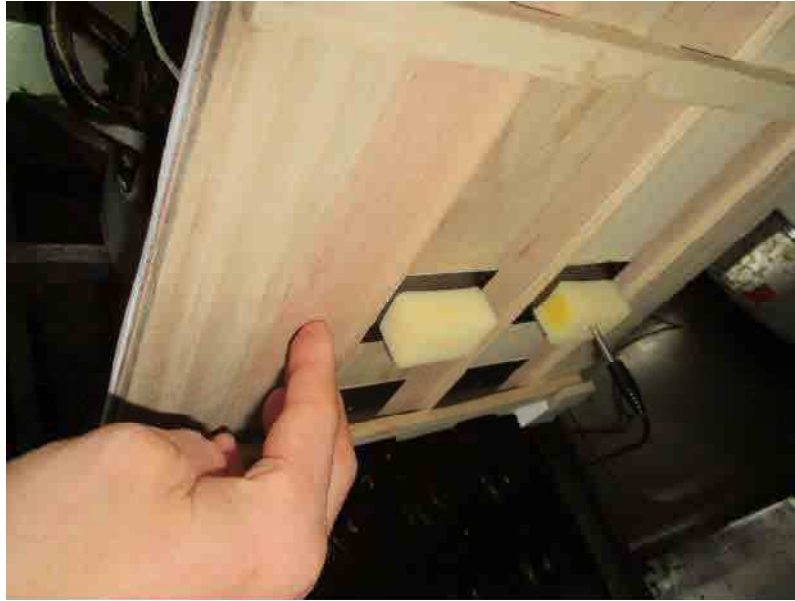
（写真 6）模型裏面を手で触れて壁体内部の温度を確認している状況

上記の内容を飲食店関係者への防火指導や職員の指導ツールとして活用した。視覚的に理解するだけでなく、模型の裏面を実際に手で触れてもらい、仕上げの違いによる壁体内部の温度の違いを体感していただいた。

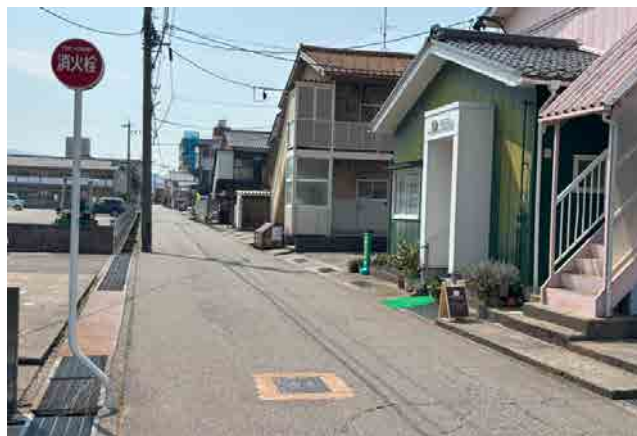
図 1.2 指定消防水利のペイント及び標識

公設消火栓は、地方自治体などの行政機関によって設置された消火用の水を水道管から取り出すための水道栓等であり、消火目的の公共インフラで消防活動に都合の良い地点に100mから200mおきに設置されている。図1.2のように指定消防水利の標示は、消火栓等の周辺には黄色のペイントが施されている事が多く、さらに、近くには標識による標示をすることにより、指定消防水利の大まかな位置を消防隊員や消防団が把握しやすいように消防法第20条第2項で明記されている。

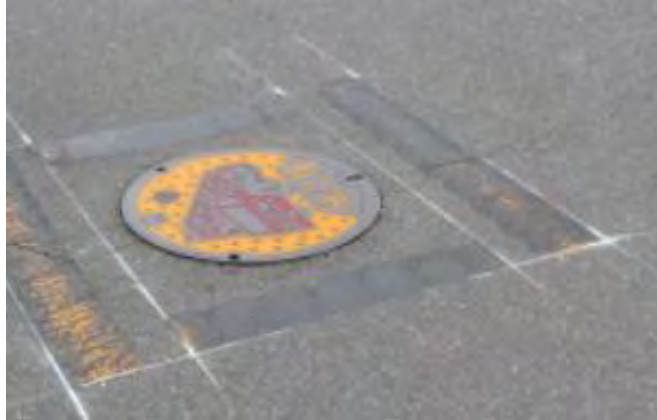
図 1.3 指定消防水利のペイントの剥がれ

標識は、道路状況によって、図 1.3 のように、消火栓や防火水槽の黄色のペイントが剥げて標示が薄れている場合がある。各自治体は消火栓や防火水槽に対して塗り直す作業を点検として地水利把握に併せて定期的の実施している。このように指定消防水利に対し、消防職員や団員は、地水利の外観点検や作動点検を実施し、標識の設置状況や消火栓の作動状況などを定期的を確認しており、不備があれば管轄市町村に迅速に報告し、早急な対応を依頼している。

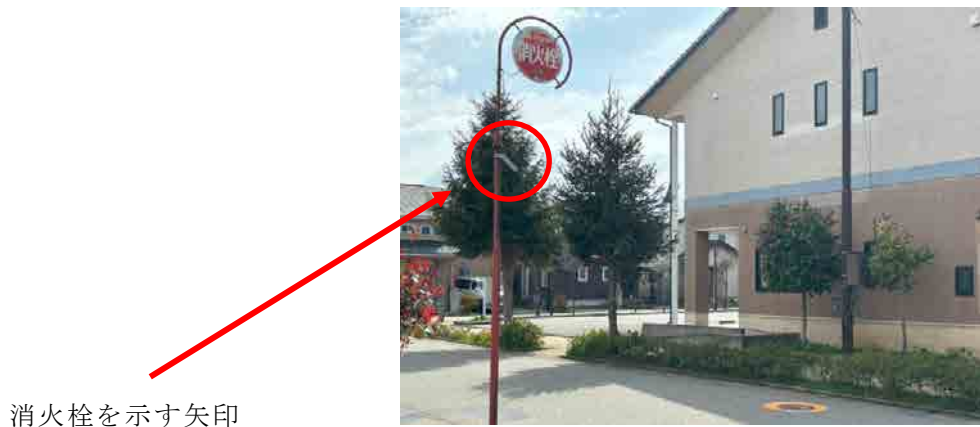
図 1.7 標識の矢印によって消火栓の位置を示している状況

降雪等により隠れてしまった消火栓を把握するために、図 1.7 のように標識に矢印を設置し消火栓のある場所を示しているものもあるが、標識が高い位置にある事が多く、大体の場所は理解できるが正確性は高くない。

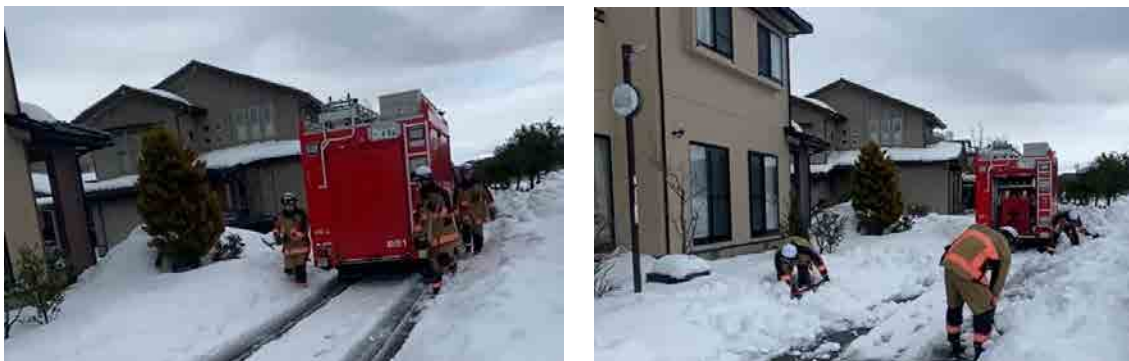
図 1.8 降雪時の消火栓発見状況写真

図 1.8 のように、積雪時での消防隊による消火栓の検索を実施した。災害現場に到着した状況で、消火栓の位置を消防車に設置されている車両動態位置管理装置で、おおよその位置を確認し、隊員 3 人でスコップを活用して消火栓を探し、発見状況について検証する。

当日の積雪状況は約 20 c m の積雪の状況で実験を実施した。

消火栓発見に至るまでに 2 分 13 秒を要した。発見方法は 3 人で車両動態位置管理装置に表示されている消火栓表示からおおよその場所を予測し、隊員 3 人で同場所の除雪を実施したが発見に至らず、隊員それぞれが周辺の除雪を行った。約 20 c m の積雪もあり、除雪が困難と判断し、スコップを地面に当たるように刺すことで、消火栓の金属音で位置を探ると、しばらくして発見に至った。

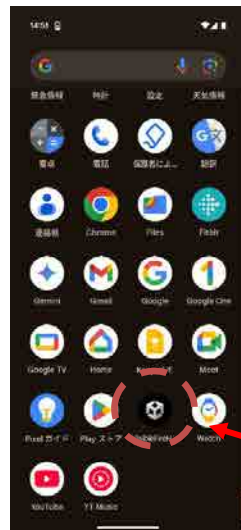
図 3.1 AR 消火栓アプリの表示

指定消防水利の位置は、GPS機能の付いたスマートフォンを活用し、さらに、Googleのオープンデータにより緯度、経度を出し指定消防水利を表示している。図3.1のようにVisibleFireHydrant\_AR\_v2という名前を付け、AR消火栓アプリを作成する。

ARの消火栓表示は、UnityとGoogle ARCore Geospatial APIを活用し、Googleが提供するVPSで、GoogleストリートビューのデータとスマートフォンのGPS情報とを併用することで、精密な位置合わせができ、さらに地理空間アンカーを設定するとUnityのARCore APIで3Dオブジェクトを表示が可能となり、そこに消火栓表示が映し出せるようにプログラムした。

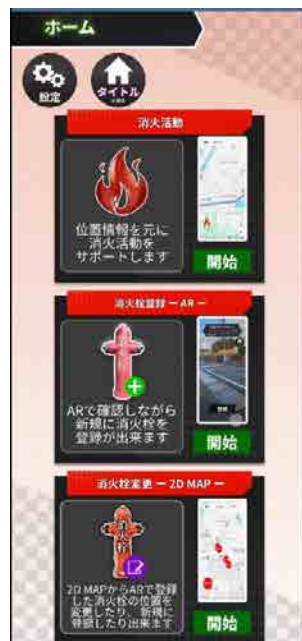
図 3.2 AR 消火栓アプリのホーム画面

図 3.2 のように、ホーム画面では、以下の 3 つの機能を利用可能とした。

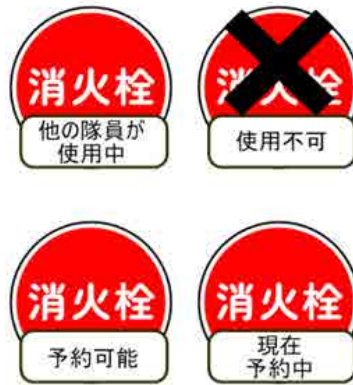
図 3.4 消火栓の割り当て表示

火災現場の確定後は、各スマートフォン上に火災位置が即座に共有され、図 3.4 左において赤で囲われている地図上で表示されている炎のアイコンを選択することで消火活動を開始できる。消火活動が開始されると、クライアント側システムは、緯度・経度・状態（使用可能、使用不可、割り当て中）および割り当て済みのユーザ情報を管理する消火栓管理 API を通じて、火災地点を中心とした一定半径内に存在する使用可能な消火栓情報を要求する。API サーバでは消火栓の予約状況をリアルタイムで管理しており、隊員の現在位置からの距離に基づいて最適な消火栓が即座に割り当てられる仕組みである。

割り当てられた消火栓は地図上にピンとして、図 3.4 に示すような状態と共に

表示されるため、隊員は迅速に目的の消火栓の位置と状態を把握できるようになっている。

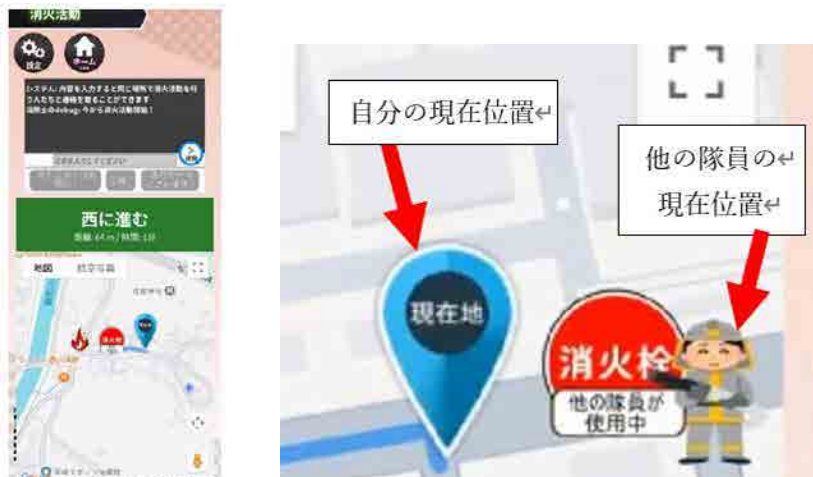
図 3.5 ルート案内機能と情報共有表示

消火栓が割り当てられた後は、図 3.5 左のように現在地から割り当てられた消火栓までの最短ルートが提供される。ルート案内は Google が提供するルート案内 API である Google Maps Directions API を用いてリアルタイムに計算され、画面には進行方向や残り距離、所要時間、および車両で移動可能な次に進むべき経路が具体的に表示される。また、隊員の位置情報は図 3.5 右のようにリアルタイムでサーバとリアルタイム通信技術の一つである WebSocket を用いてやり取りされ、他の隊員と位置情報を共有することにより、連携を強化し消火活動の効率性を向上させている。そして本機能では隊員間でメッセージを送受信することも可能であり、例えば消火栓が使用不可となる理由などをリアルタイムに共有可能である。

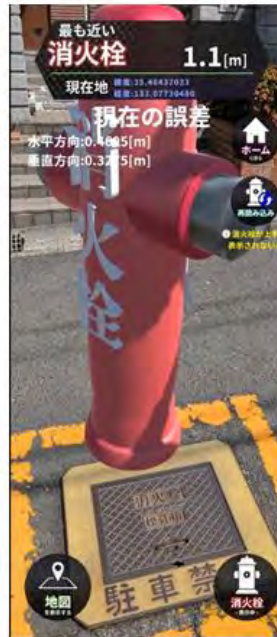
図 3.6 消火栓位置の視覚的確認

消防隊員が割り当てられた消火栓から 20m 以内の範囲に接近すると、図 3.6 のように自動的に AR モードが起動され、AR 技術を用いて消火栓の真上に正確な位置を視覚的に確認できる。さらに消火栓の距離も上部に表示することで、迅速かつ確実に消火栓へアクセス可能となる。

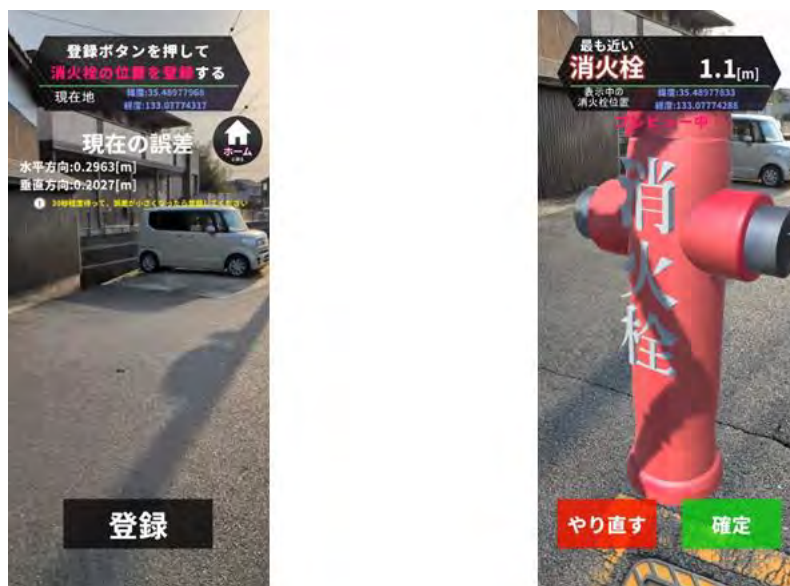
図 3.7 消火栓位置の登録方法

「消火栓登録 - AR -」機能は、スマートフォンのカメラを利用した AR 技術を用いて、新規の消火栓を実際の空間に配置・登録することが可能である。ユーザは画面に表示された指示に従い、図 3.7 左に示した画面において消火栓を設置したい場所で「登録」と書かれたボタンを選択すると、その地点に AR 表示された消火栓が設置され図 3.7 右に示したようなプレビューが表示される。本機能では AR を利用することで、位置情報を直感的に正確に登録することができ、位置ズレの軽減に寄与する。

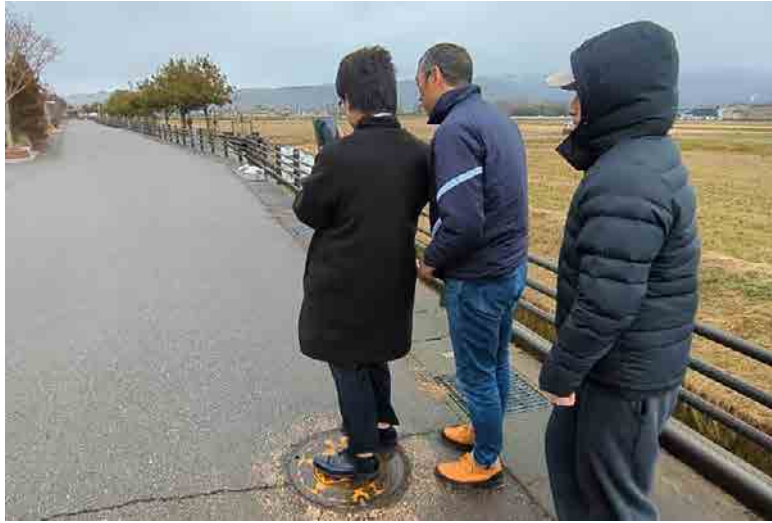
図 3.8 現地に行き消火栓位置を設定

しかし、Google Maps の消火栓は実際の位置とズレが多く、図 3.8 のように現地に行き消火栓の位置を修正することが可能であり、登録することで正確な AR 消火栓

の位置が表示できる。

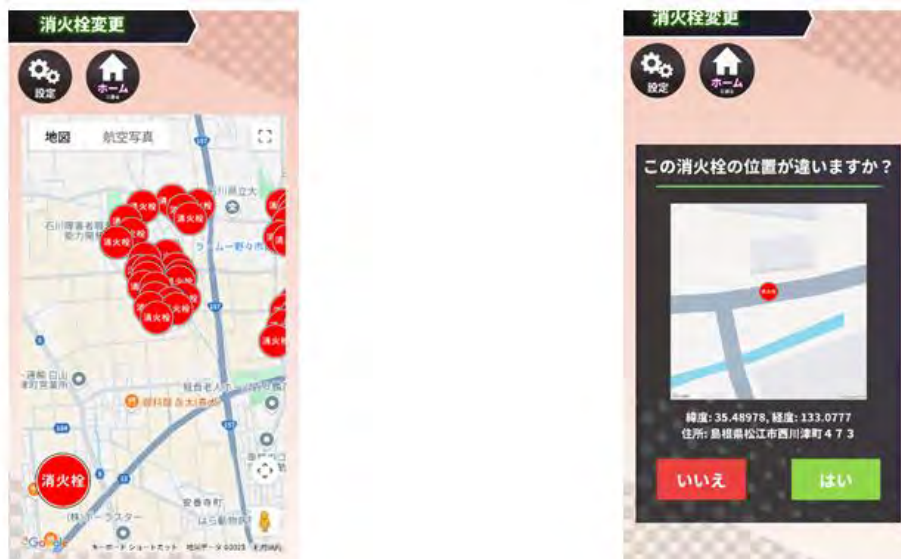
図 3.9 消火栓位置の変更や削除方法

「消火栓変更 - 2D MAP -」機能は、登録済みの消火栓の位置情報を Google Maps 上で管理するための機能である。図 3.9 左に示すように、マップ上に表示される消火栓のアイコンを選択することにより、図 3.9 右に示した画面で位置情報の変更や登録情報の削除を容易に行うことが可能となる。

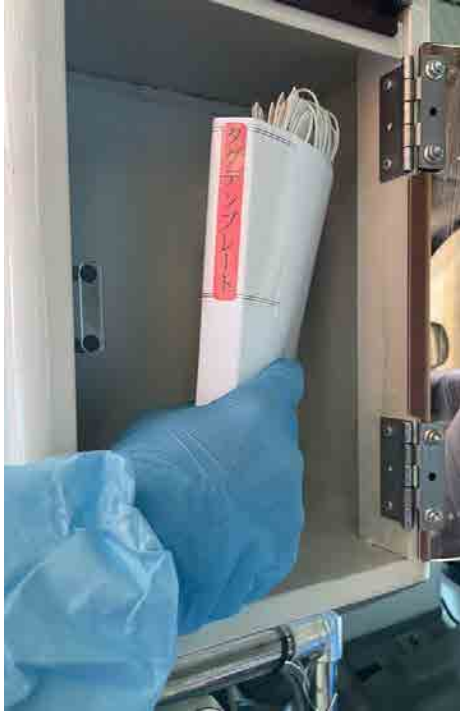
【資料 9】

省スペースで積載できる

なお、タグテンプレートは、省スペースで積載することができ、携行性にも優れているので、突発的に対応が求められても、すぐに持ち出して使用することができます。【資料 9、10】

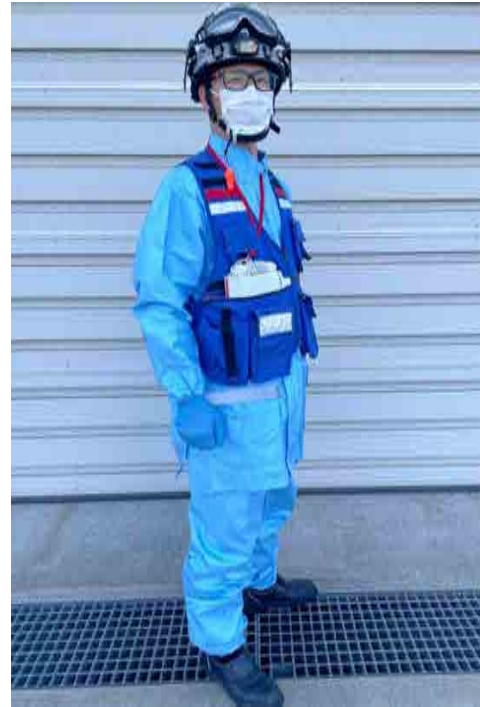
【資料 10】

携行性も良い

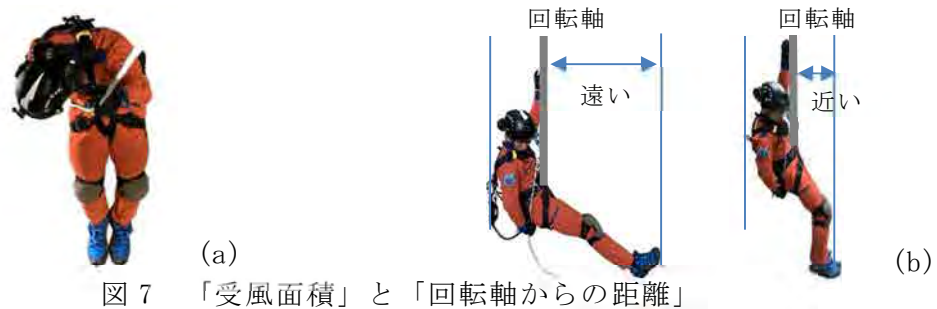
図7 「受風面積」と「回転軸からの距離」

「受風面積」とは、直接ダウンウォッシュの風圧を受ける物体の表面積である。図7(a)は、ロープ降下する救助隊員を真上から見た図である。この時、ダウンウォッシュの影響を受ける部分は、体の表部分であり、視認できない体の裏部分は「受風面積」ではない。「受風面積」のみに焦点を当てると、「受風面積」が大きいほど、回転力が大きくなり、「受風面積」が小さいほど、回転力は小さくなる。

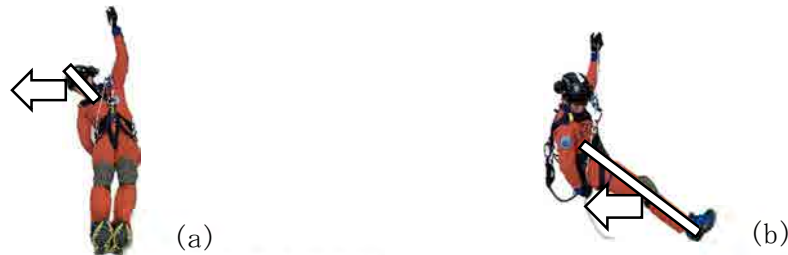
図 12 ロープ降下する救助隊員の正面及び横からの解析方法

「正面」及び「横」の図からは、「受風角度」が解析できる。図 12(a)は、降下中の救助隊員の「正面」からの画像である。降下姿勢は、降下地点を確認するため、右下を覗き込むことから、「頭部」に顕著な「受風角度」が確認できる。次に、図 12(b)は、降下中の救助隊員の「横」からの画像である。この画像では、下半身に顕著な「受風角度」が確認できる。

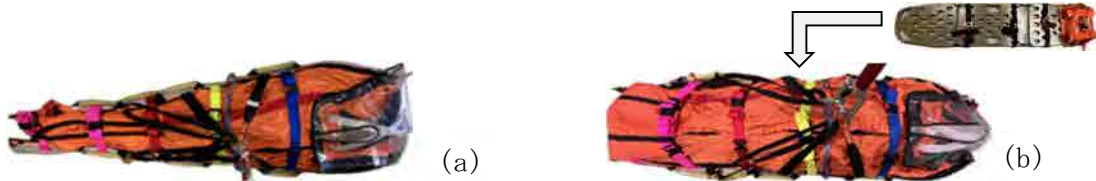
図 23 収容方法による受風面積の変位

図 23(a)は、WS に要救助者のみを収容した際の外観であり、図 23(b)は、要救助者を全脊柱固定器具に縛着し、収容した外観である。足部の受風面積に大きく違いがあることが分かる。

図 23 及び図 24 の関係性を考慮して解析した結果、回転方向とその強弱は図 25 の通りとなる。

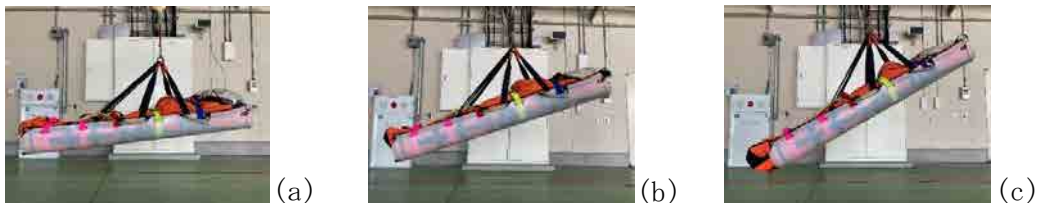
図 24 収容位置による受風角度の変位

次に、図 24(a) (b) (c)は要救助者収容位置による担架の受風角度の変位である。図 24(a)から(c)にかけて、要救助者収容位置が頭側から足側に移動しており、それに伴い、受風角度が変位していることが分かる。

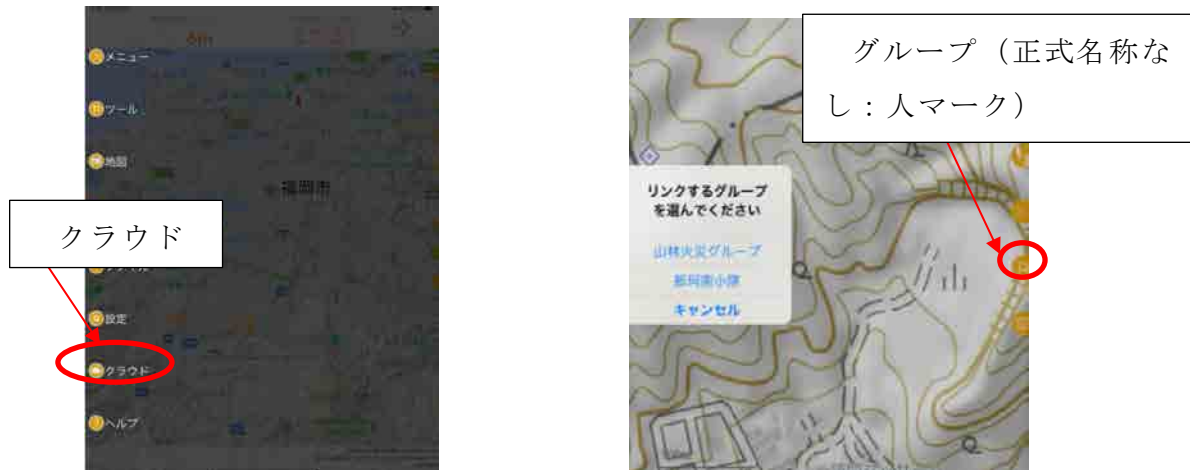
- (5) 左列の「クラウド」でグループを作成する。右列の「グループ」から作成したグループに参加し、各山林ルートの上アップロードのする。

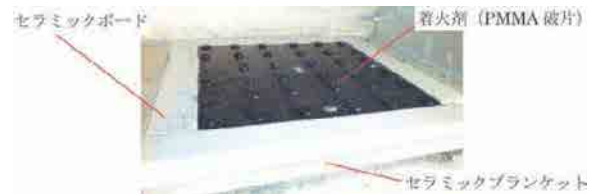
図3 PMMAと着火剤の設置状況

液体燃料は、いずれも着火棒を用いて直接液面に着火し、燃焼させた。PMMA については、着火棒による着火が困難であるほか、着火後も全体に燃焼が拡大するまで時間を要する。そこで、図 3 に示すように、表面上に着火剤として直径約 2.2cm、厚さ 0.5cm の円形状の PMMA の破片 36 個をおおむね均等に配置し、破片の中心に開けた穴及び PMMA 板全体に n-Heptane を 30g 塗布し、これに着火棒を用いて着火し、燃焼させた。

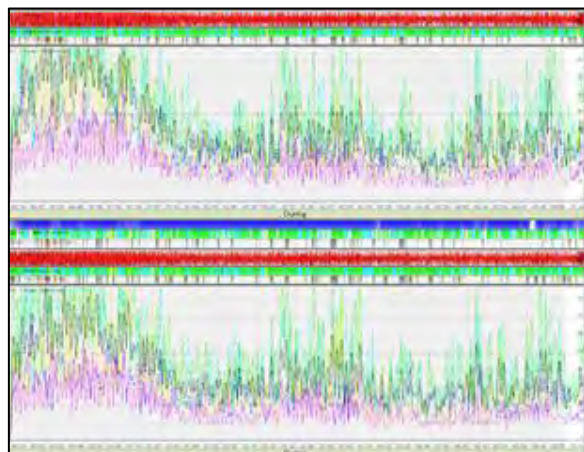
図1 消防活動時に測定した脳波

なお、脳波計を装着したまま、消防活動（運動）を行うと、脳波の測定結果にノイズが発生したため、全測定について座位静止状態で測定を行った。消防活動時と座位安静時の脳波の測定結果のグラフを図1と図2に示す。

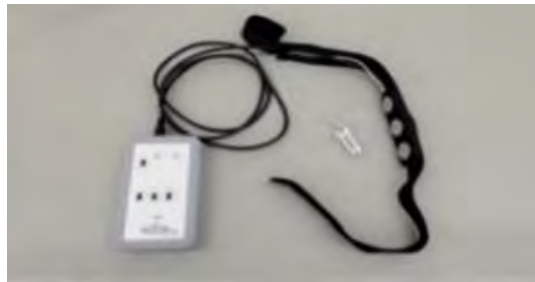
写真 6 脳波計

脳波の測定は、脳波計アルファテック 7（脳力開発研究所製、写真 6）を用いた。本研究では、表 4 のように脳波の中でも緊張や焦燥感等の大脳の活動状態を反映する  $\beta$  波について、全脳波に占める  $\beta$  波の割合を算出した。

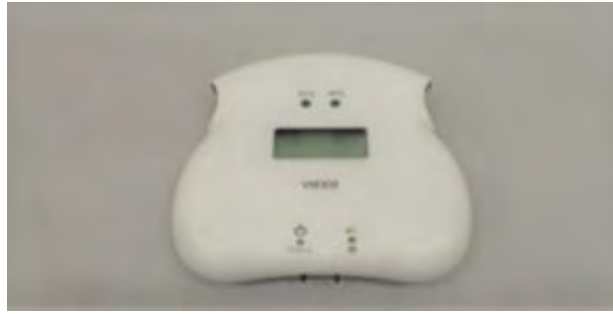
写真7 自律神経測定センサ

自律神経測定センサ（VM302、株式会社疲労科学研究所、写真 7）を用いて、交感神経と副交感神経のバランス（LF/HF）を測定した。2 分間の測定を行い、測定のタイミングは、一回目は 6 分から 7 分まで、二回目は 13 分から 14 分までとした。

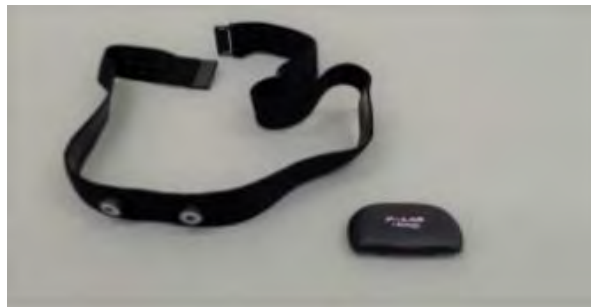
写真8 心拍数

心拍数は、心拍数計 RS800 及び測定器 H10（共にポラール社製、写真8）を使用した。測定器を取り付けたバンドを被験者の胸部に装着し、測定した。データ分析の際は、安静時は8分から12分の間の平均値、AFT 及び燃焼実験棟の火炎目視時は、各火炎を目視している期間の平均値を用いた。

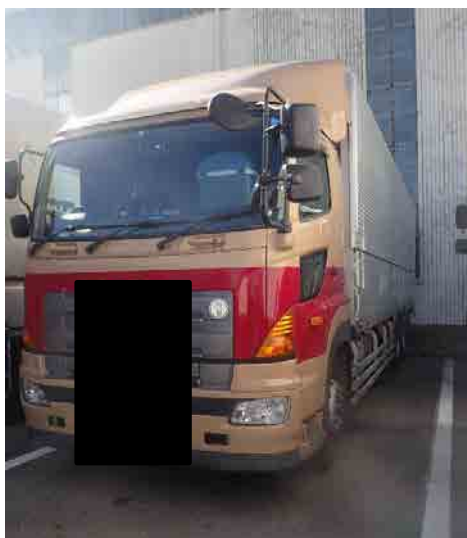
写真1 焼損車両の状況

平成31年3月の6時頃、福岡市内で発生した車両火災である。大型トラックのエンジンルームの一部（パワーステアリングホース、エアドライヤー供給ホース及びキャブエアサスペンションプロテクションバルブ）を焼損し、死傷者は発生していない。

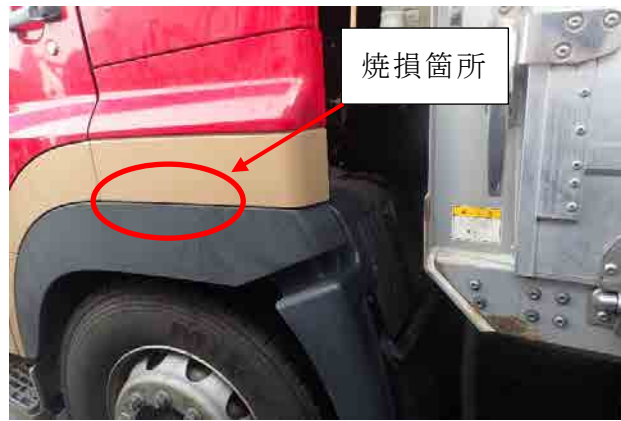
写真3 焼損車両の状況

放火の可能性についても考察するが、焼損箇所は通常、キャビンがかぶさる位置であり、外部からのアクセスが容易ではないことから、放火の可能性は否定するに至らないものの推定に足る根拠もない。（写真3）

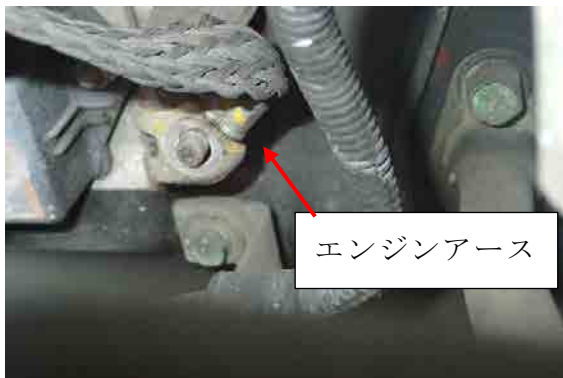
写真4 エンジンアースの状況

焼損車両の見分中に、エンジンアースの締め付けナットが離脱している。（写真 4）  
エンジンアースは、エンジンルームの運転席側に位置しており、出火箇所であるパワーステアリングホースはエンジンルームの助手席側である。（図 1）  
アースボルトは、エンジンアース端子との接触箇所が一部溶融している。（写真 5）

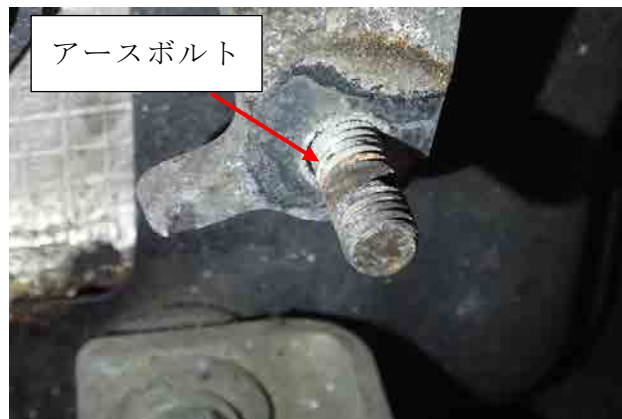
写真5 アースボルトの溶融状況

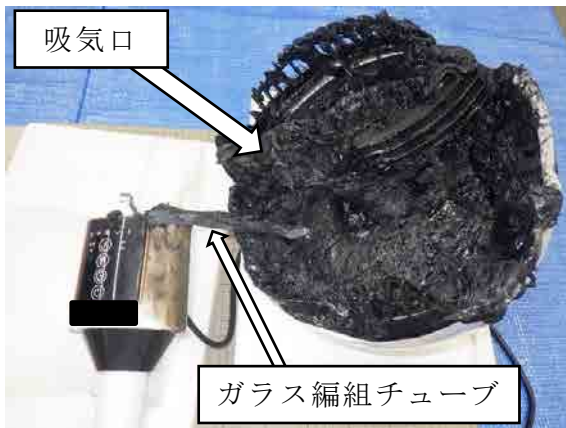
外観については、操作部と可動部が配線を覆うガラス編組チューブによって繋がった状態で、チューブ内の各配線は断線している。可動部の背面にあたる吸気口側の合成樹脂は溶着し、前面にあたる排気口側に焼損は確認できない。（写真2、3）

【写真2 可動部吸気口側】

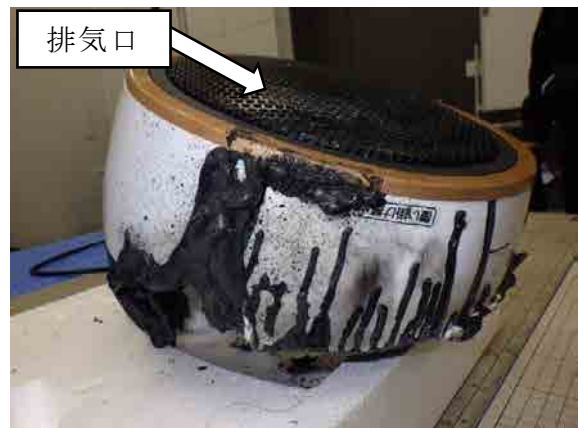
【写真3 可動部排気口側】

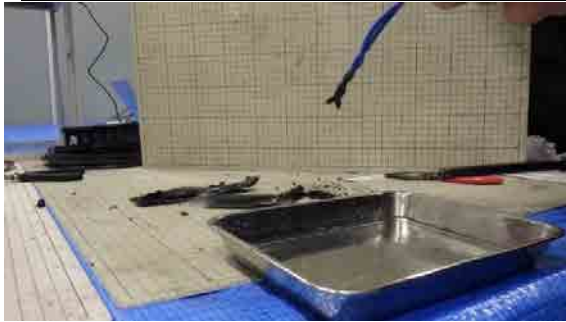
【写真 10 青色配線（難燃性）】

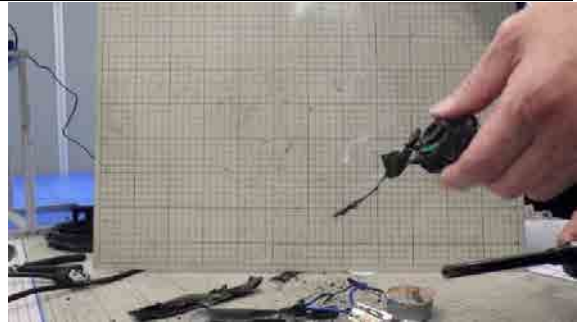
【写真 11 灰色配線（難燃性）】

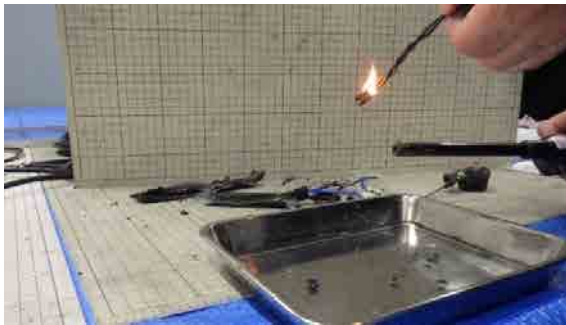
【写真 12 黒色配線（可燃性）】

| 部品名 | 難燃性/可燃性 |
|---|---|
| 黒色配線（基板～上下首振りモーター） | 可燃性（写真 12） |

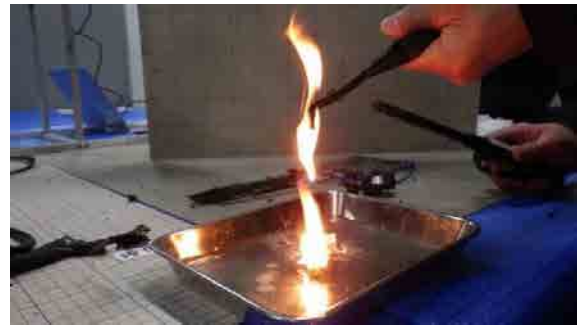
【写真 13 外郭合成樹脂（可燃性）】

| 部品名 | 難燃性/可燃性 |
|---|---|
| 外郭合成樹脂 | 可燃性（写真 13） |

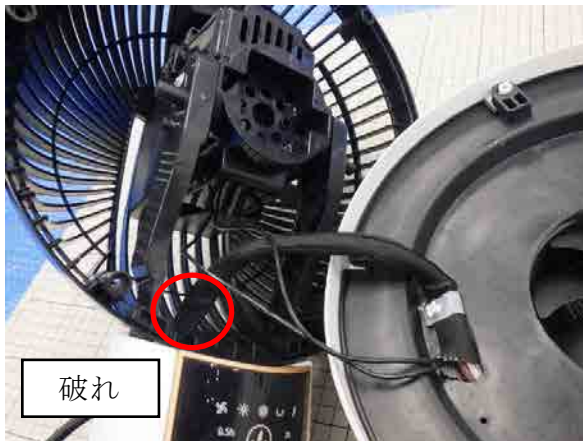
焼損品と同じく、3D 首振り、中温の設定で7時間半（1.5時間×5日間を再現）稼働させたところ、ガラス編組チューブが外郭合成樹脂と干渉する部分で破れているを確認する。なお、破れている箇所については、焼損品の配線断線箇所と同じ位置である。（写真14、15）

【写真14 同型品の配線状況】

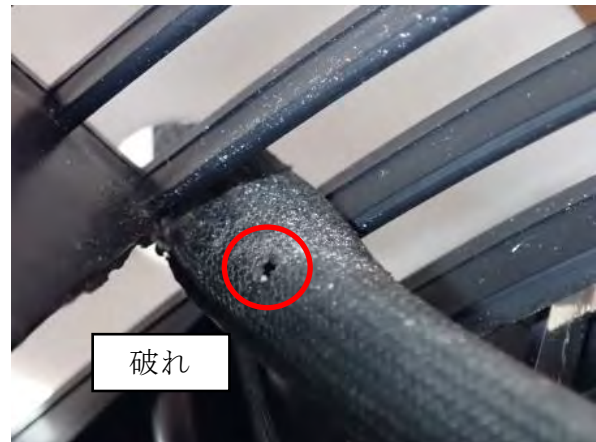
【写真15 同型品の破損状況1】

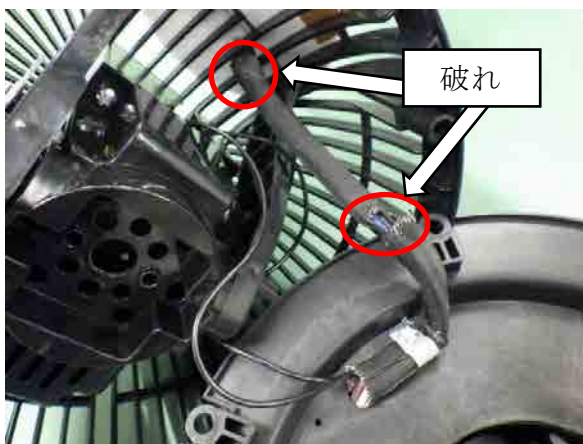
ガラス編組チューブの破損後も継続して稼働させ、内部配線の経過確認を行うと、累計約18時間が経過した時点で、別の箇所で破れが発生、さらに4時間稼働させるとファンの断続的な稼働停止を確認する。ファンの稼働停止については、首振りにより吹出口が上を向くと停止し、正面を向くと再稼働する状態である。（写真16、17）

【写真16 同型品の破損状況2】

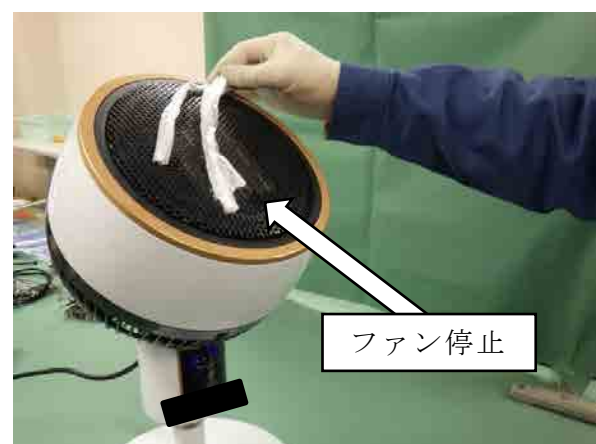
【写真17 同型品のファン稼働停止状態】

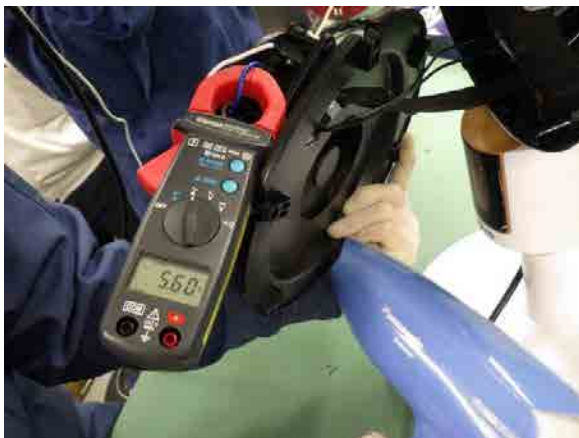
同型品を使用し、稼働時における各配線の電流値及び表面温度の測定を行うが、数値に異常は見受けられない。（写真 20、21）

【写真 20 電流値測定】

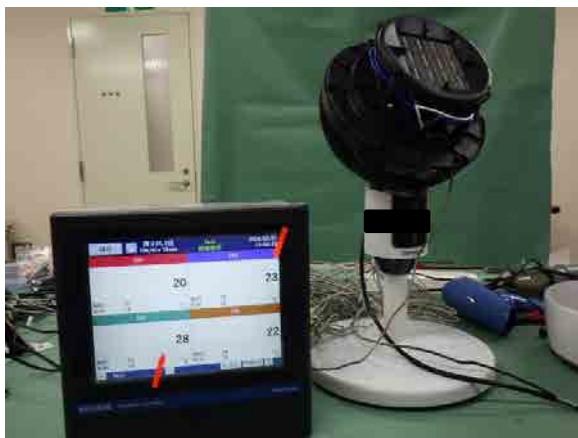
【写真 21 表面温度測定】

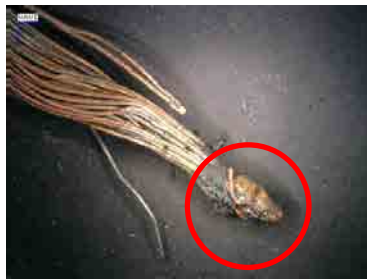
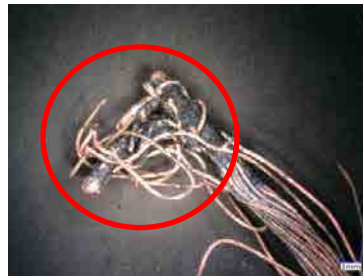
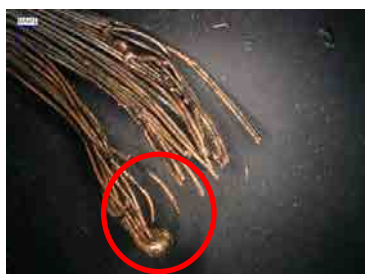
焼損品の固着した配線を解き、デジタルマイクロスコープで各配線の断線箇所を見分すると、全ての配線において銅線に溶融痕があるのを確認する。（写真 22、23、24、25、26、27、28、29、30、31）

【写真 22 青色配線（操作部側）】

【写真 23 青色配線（可動部側）】

【写真 24 白色配線（操作部側）】

【写真 25 白色配線（可動部側）】

【写真 26 茶色配線（操作部側）】

【写真 27 茶色配線（可動部側）】

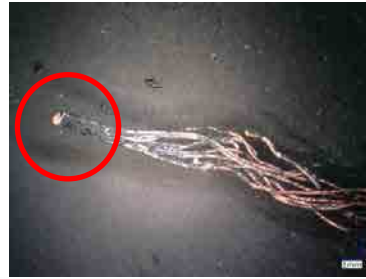
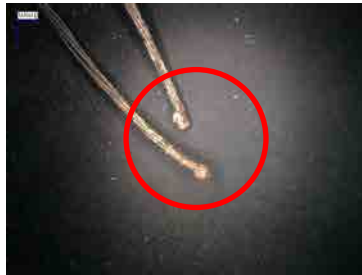
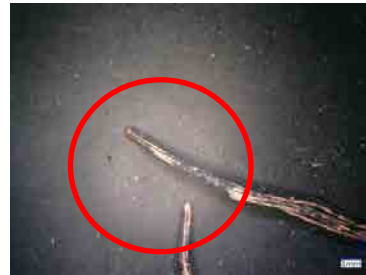
【写真 28 黒色配線（操作部側）】

【写真 29 黒色配線（可動部側）】

【写真 30 灰色配線（操作部側）】

【写真 31 灰色配線（可動部側）】

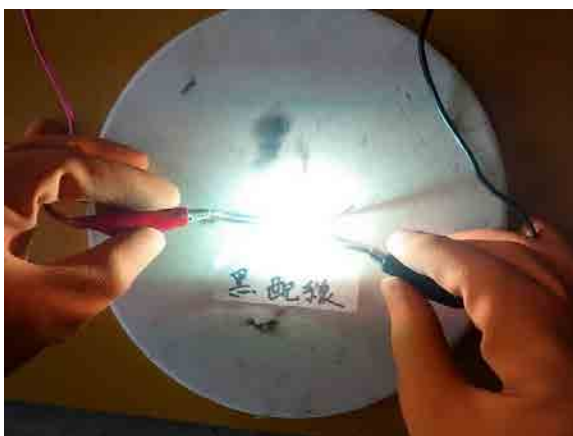
複数回短絡火花を発生させるもどちらも着火はしない。外郭合成樹脂は一瞬の着火を認めるが継続燃焼はしないもの。（写真 32、33）

【写真 32 短絡の燃焼実験 1】

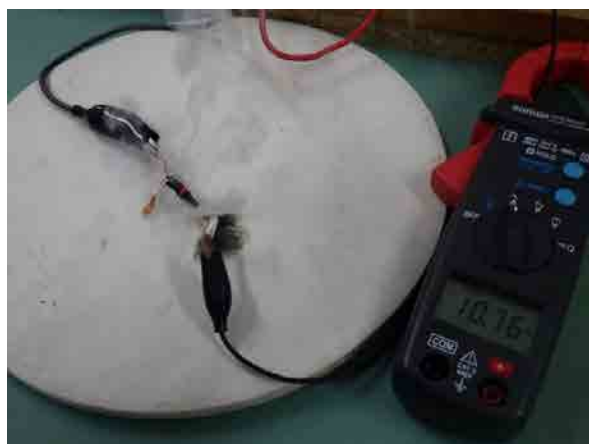
【写真 36 半断線の燃焼実験（発煙）】

開始から 28 秒後、素線が赤く発熱、黒色配線のビニル被覆から煙が発生する。さらに 6 秒後、ビニル被覆が発火し 8 秒間の燃焼継続（ビニル被覆が燃え尽きるまで）を認める。（写真 36、37）

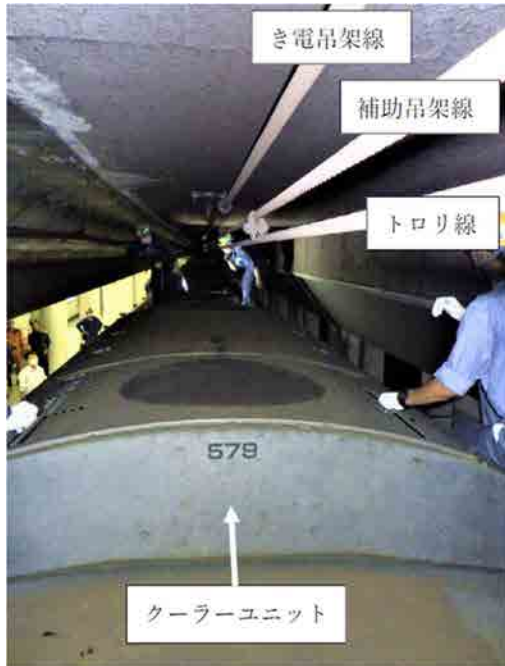
【写真1 5号車屋根の状況】

5号車の屋根上には、中央にクーラーユニットがあり、その前後にパンタグラフが配置されている。前後のパンタグラフには破損、変形及び焼損は認められない。

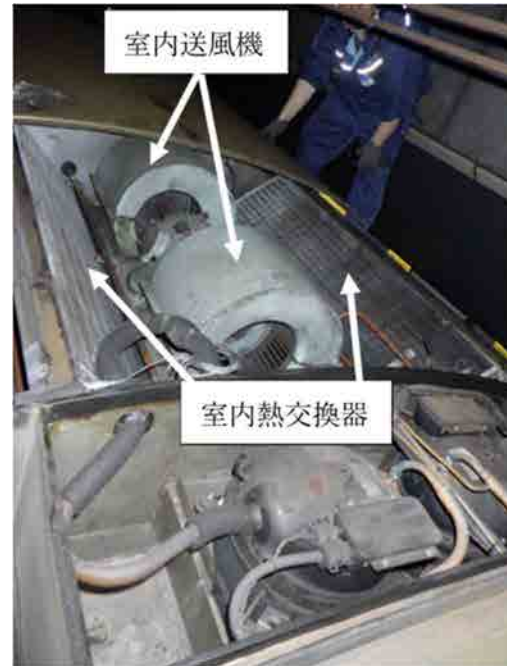
【写真2 クーラーユニット内部の状況】

クーラーユニット中央部分のカバーを開け、内部の室内送風機及び室内熱交換器を見分すると、室内熱交換器のアルミフレームに数箇所の溶融痕、室内熱交換器周辺のパッキン及び断熱材に若干の焼損が認められる。（写真2参照）

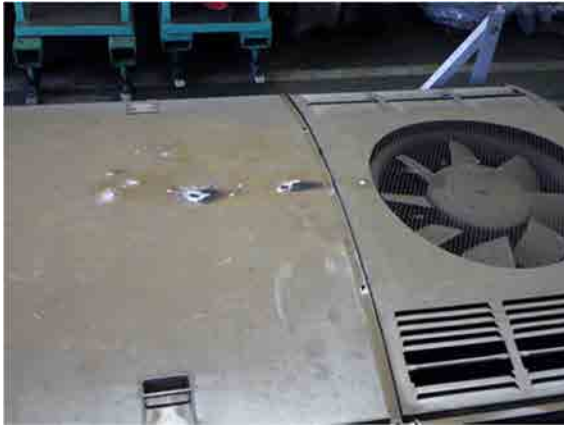
【写真4 クーラーカバー外面の溶融痕の状況】

中央のクーラーカバーを見分すると、中ほどから後方にかけて左右で見た中央付近に大小6か所程度の溶融痕及び飛散した溶融物を認める。後方部分の2か所の溶融痕は、溶融によりクーラーカバーに穴が開いており、内面に貼り付けてある断熱材が露出している。この2か所については後方に向かって約5cmのカーボンの付

着が認められる。（写真4、5参照）

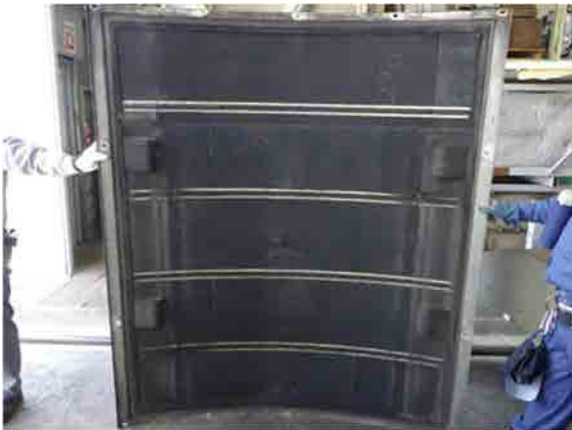
【写真6 クーラーカバー内面の状況】

中央のクーラーカバーを取り外し、内面を見分すると、全体に黒色の断熱材が貼り付けられており、2本ずつ並んだ補強材が4列、計8本配置されている。補強材には20mm程度の溶融痕が5か所認められる。（写真6、7参照）

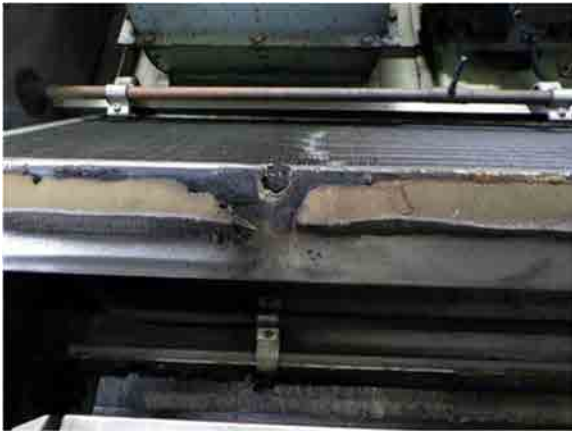
【写真8 熱交換器アルミカバー溶融痕及びパッキンの焼損状況】

さらに下部の吸い込み口周辺にも部分的に焼損が認められ、その上部の室内熱交換器の溶融痕周囲のパッキンは焼き切れており、パッキンの連続性が絶たれている。また、溶融痕の下部のアルミフレームには、パッキンの焼損物が飛散した様な痕跡が認められる。（写真8、図4参照）

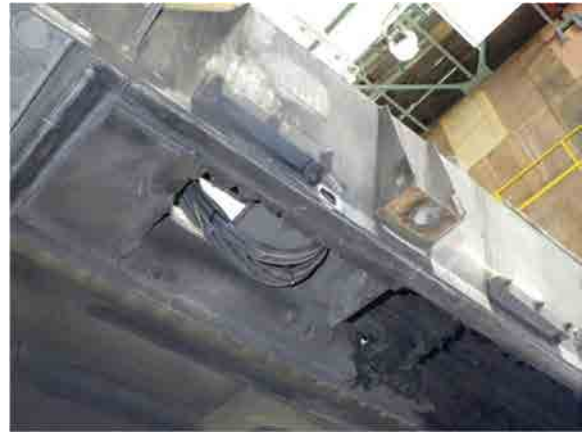
【写真9 クーラーユニット電力供給ケーブル及び断熱材の焼損状況】

クーラーへの電力供給ケーブルが右後方（圧縮機の横付近）に設置されており、それらを見分するも被覆の溶融等の異状は認められない。（写真9参照）

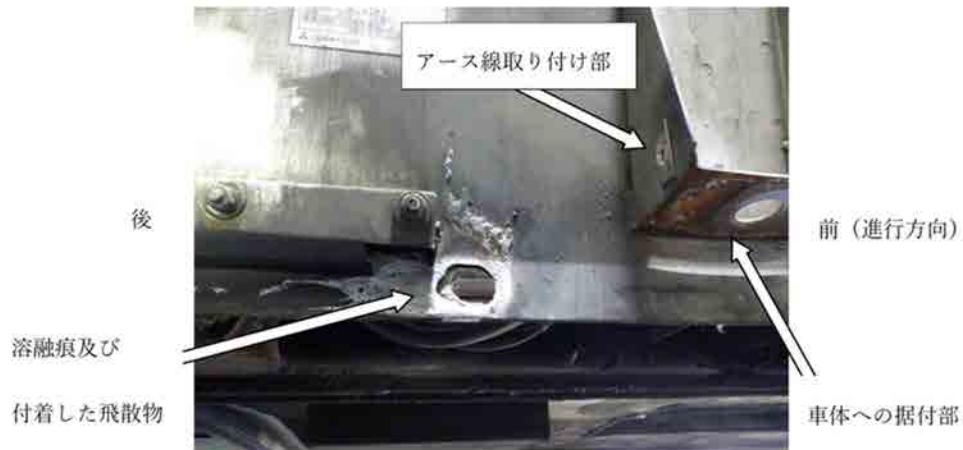
【写真 10 アース線取り付け部及びアース線付近の溶融痕の状況】

アース線は右側後方側面（圧縮機の横付近）に1か所取り付けられている。アース線取付部周辺を見分すると、クーラーユニット側面下端付近に約40mmの溶融痕

が認められ、クーラーユニット側面ボディに穴が開いている。（写真10参照）

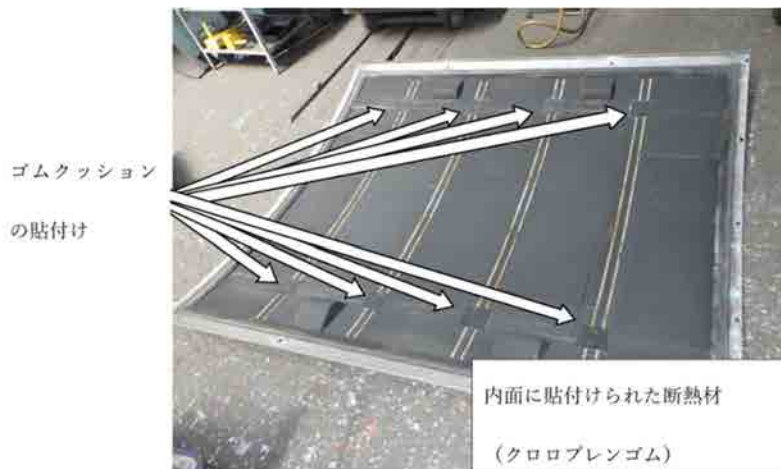
【写真 11 同等品のクーラーカバー内面の状況】

今回の見分で同基地内に同型機のクーラーユニットが用意されており、そのクーラーカバー内面を見分すると、露出している8本の補強材と、室内熱交換器の上部が接する部分計8か所にゴムクッションが貼り付けられている。（写真11参照）

後日クーラーメーカー及び鉄道会社職員に確認すると、元々クーラーカバー内面の補強材と室内熱交換器が接する部分にはゴムクッションが貼り付けてあったが、10年程前に断熱材劣化に伴う交換の際に、ゴムクッションを取り去っていた。

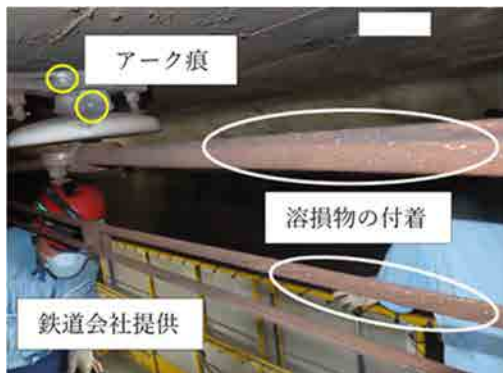
【写真 12 碍子 X 周辺の状況】

出火翌日の夜間、鉄道会社による電路設備点検時に、A駅から東へ進んだ場所の碍子（以下「碍子X」という。）にアーク痕を認め、その周辺のき電線等の電路設備にアークにより溶融飛散したと思われる物質の付着が確認されている。（写真12、13参照）

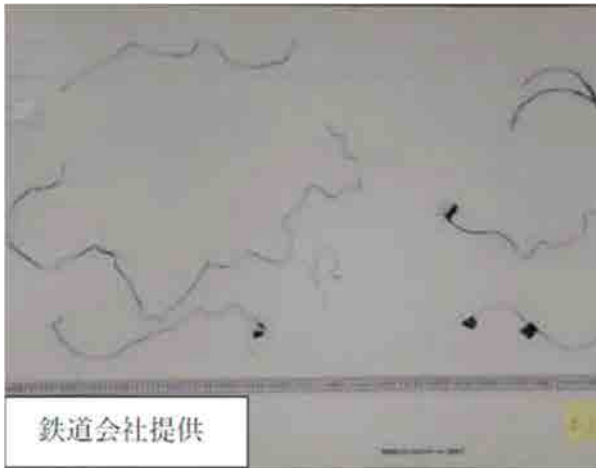
【写真 14 回収したバリの状況】

火災後、鉄道会社が点検した他の区間（約8km）では、計6本の落下したバリがあり、最大で長さ80cm（トロリ線からクレーユニットまでは約50cm）幅5mm、厚さ0.2mm程度であったとのこと。（写真14参照）

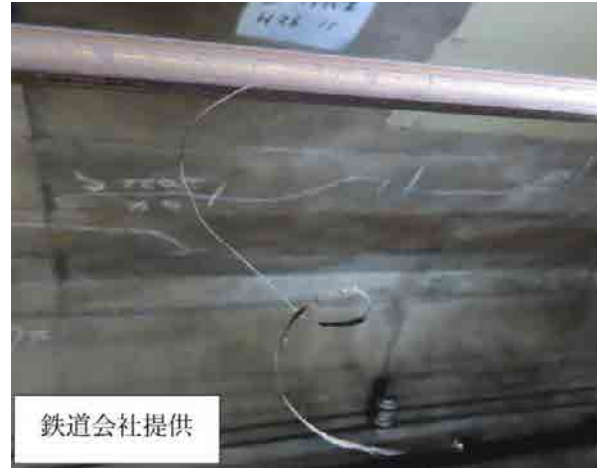
【写真 15 トロリ線から垂れ下がっているバリの状況】

なお、鉄道会社より、トロリ線からバリが垂れ下がっている状態の参考写真の提供を受けた。（写真15参照）

この程度の大きさのバリを介在物として、今回変電所で検出された約10,020Aという電流がトロリ線などから電車車体（屋根上のクーラーユニット等）へと流れる可能性について、鉄道技術の研究・開発を行う公益財団法人鉄道総合技術研究所（以下「鉄道総研」という。）から、「バリを介在物と仮定した場合、バリが無くなった後もすぐにアークは消滅しません。バリがアーク発生のきっかけとなり、その後アークが時間に伴って風圧等により変形するときに異なる場所への飛びつきを起こして複数箇所にアーク痕を残したと考えられます。」との見解を鉄道会社が得ている。

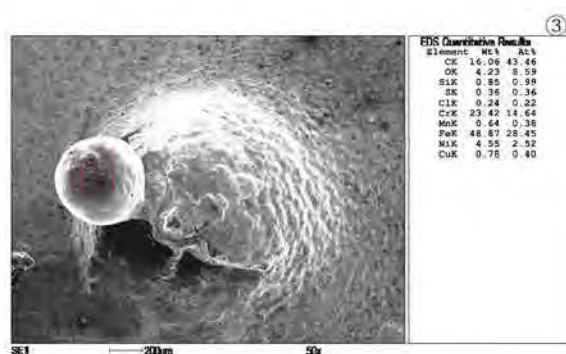
【写真 18 エネルギー分散型蛍光 X 線分析装置付走査型電子顕微鏡による分析結果①】

アでの分析結果と同様に、当該分析でも、鑑定品の外面ではステンレス鋼の SUS304 の組成に加え、銅、炭素、酸素が認められた。また、各測定位置での銅の割合も、溶痕部位の②～③に比べ、溶痕を認めない①の方が高い。

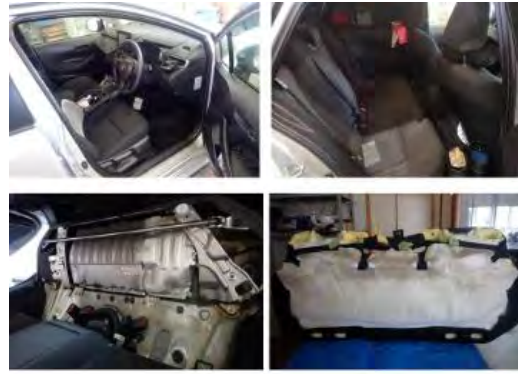
写真 3 車両内部

また、説明にあった後部座席下部のハイブリッド車用バッテリーに焼損等の異常はなく、リヤシートクッション底面側にも異常はない。（写真 3）

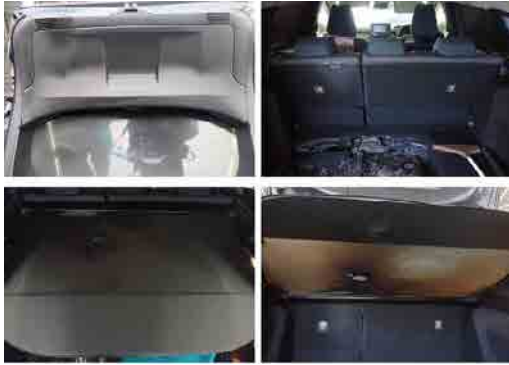
写真 4 荷室内焼損状況

荷室内は、全体に煤の付着が見られ、鑑識時、収納状態であったトノカバーを展開すると、上面は焼失箇所周辺が変色しているが、下面は広範囲が焼損し、黒く変色している。（写真 4）

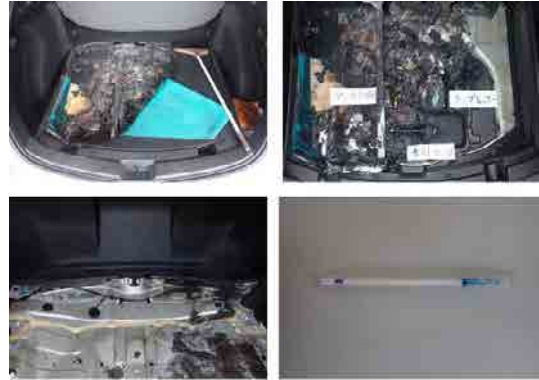
写真 5 荷室内焼損状況及びガス採取結果

なお、堆積する残渣を収集し、北川式ガス採取器を使用し検知したが、検知管（鑑識用石油 290P II）に油脂反応はない。（写真 5）

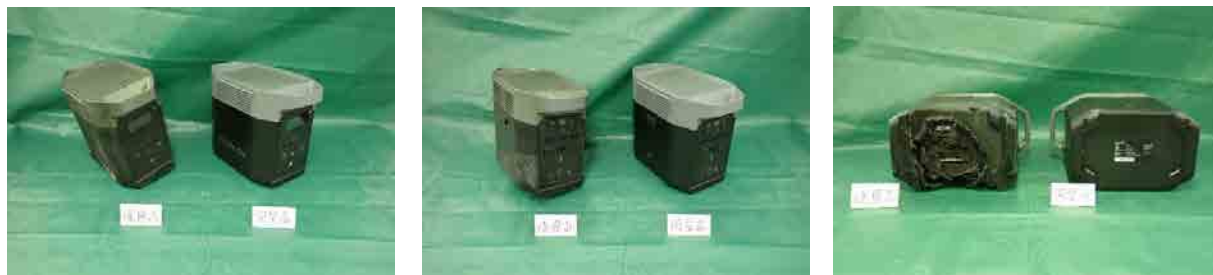
写真6 ポータブルバッテリー外観

同等品の底面を確認すると、製品銘板シールが貼付されている。焼損品の底面は中央付近から左面にかけて円形に焼失しており、内部基板が露出している。同等品にあった製品銘板シールは焼失している。（写真 6）

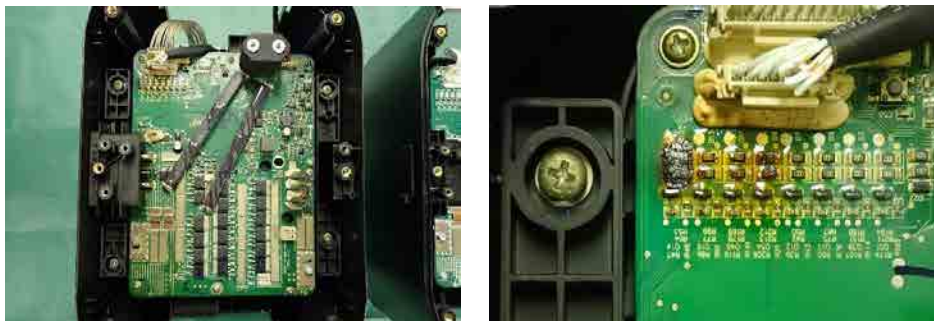
写真 9 BMS 基板天面側

BMS 基板天面側は全体に黄褐色の煤が付着し、前面寄り右端に配置された抵抗 R53 及び R64 が焼損し、周囲の絶縁コーティング剤は黒く変色している。

また、抵抗 R77、R99、R169、R176、R212 及び R213 の端子表面にはんだの浮きが認められ、周囲の絶縁コーティング剤は暗褐色に変色している。（写真 9）

BMS 基板は抵抗の一部に焼損が認められ、トランジスタ Q11、Q14 及び Q50 はエミッターベース間でショートし、エミッタからコレクタへ向かう方向で導通が認められる。トランジスタの故障は一般的に過電圧による故障が考えられるが、これらの電子部品はバッテリーセル 10、15 及び 16 の放電用回路として配置されており、火災発生時は充電していないため、バランス回路は起動しておらず、これらのセル 3V 以上の電圧を保っていること。また、BMS 基板の集積回路に破損等の異常は認められないこと。さらに、BMS 基板の焼損箇所は限定的であり、当該箇所に隣接する箇所に焼損は認められないこと等から、BMS 基板から出火した可能性は考えられず、二次的に焼損した可能性が高い。

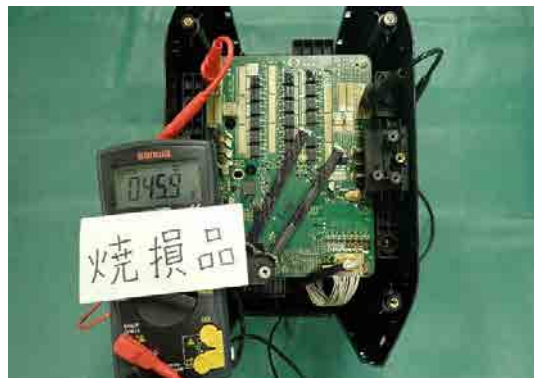
写真 10 電圧測定状況

後面より左右両端に配置された B+端子及び B-端子間の電圧を測定すると、45.9V を示す。（写真 10）

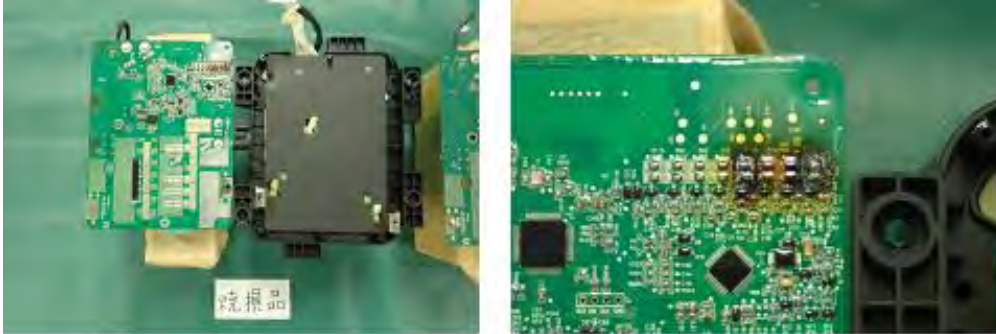
写真 11 BMS 基板底面側

BMS 基板底面側は左側中央付近に煤の付着があり、前面側右端に配置された抵抗 R24、R35、及び R46 の絶縁コーティング剤が焼失し、R66、R68、R182 及び R209 は焼損し絶縁コーティング剤が黒く変色している。R24、R31、R66、R68、R117、R162、トランジスタ Q11、Q16、Q38、Q50 及びコンデンサ C11 の端子表面にはんだの浮きが認められ、周囲の絶縁コーティング剤は暗褐色に変色している。（写真 11）

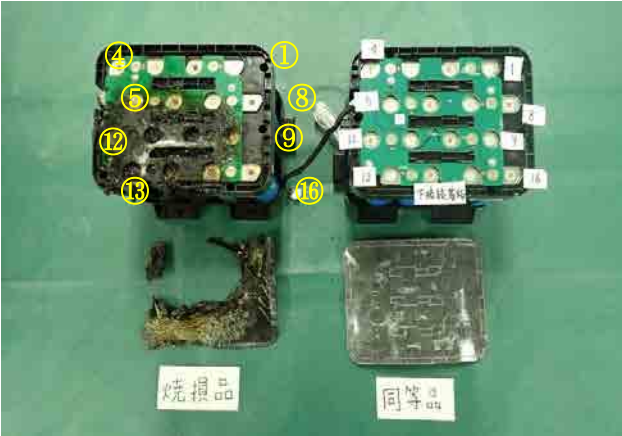
写真 15 下接続基板底面側

バッテリーパック底面側の下接続基板の底面側は基板中央左寄りが灰化し、その周囲は粘着性のある合成樹脂が付着している。（写真 15）

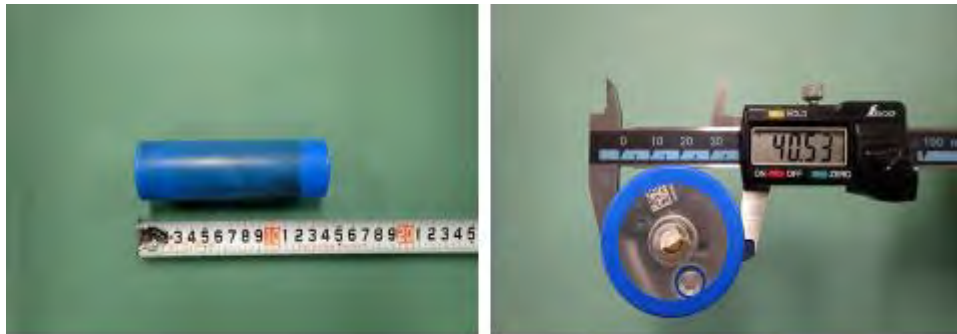
写真 18 バッテリーセル測定

上接続基板からバッテリーセルを取り外して見分すると、バッテリーセルはすべて直径 40.53 mm、高さ 135 mmで、熱収縮チューブは一部のバッテリーセルの表面が焼損しているものの、膨張、破損及び穿孔はない。（写真 18）
