# 第73回全国消防技術者会議資料

消防庁 消防研究センター

## 第 73 回 全国消防技術者会議

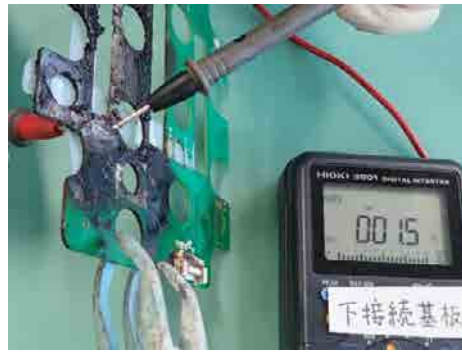
写真 21 下接続基板灰化箇所測定状況

下接続基板の灰化箇所の抵抗値を測定すると、 $1.5\Omega$ を示す。（写真 21）

次に、下接続基板の基板母材灰化箇所からは抵抗値が測定されていることから、絶縁破壊が起こり、炭化導電路が形成されていたことが考えられる。また、同等品の下接続基板と比較すると、基板破損箇所付近は天面側及び底面側にはそれぞれ配線パターンがプリントされており、配線パターンが重なる箇所で焼失し、焼失箇所からセル側の配線パターンで金属粒が見分されていることから、配線パターン同士が何らかの原因で接触したことで短絡し、出火した可能性は考えられないが、何らかの原因により配線パターン間でトラッキングが発生し、出火したということは考えられ、下接続基板の配線パターン間で発生したトラッキングにより周囲の樹脂部品に着火し、ポータブルバッテリー底面が焼失したことで車両荷室内を焼損したものと考えられる。

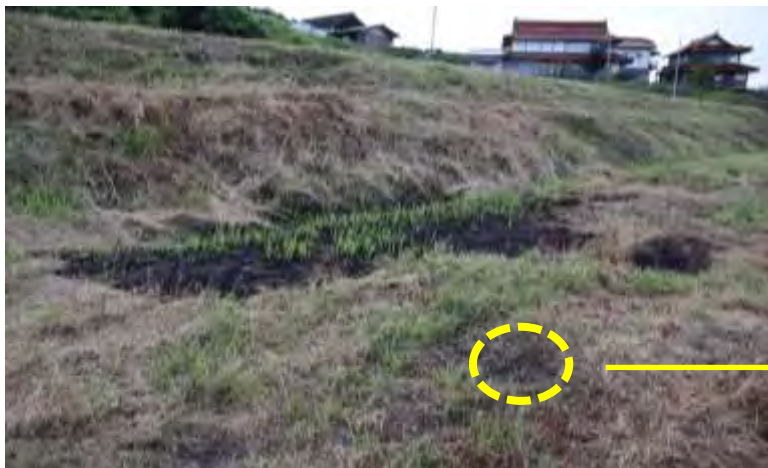
【写真1 休耕田の焼損状況】

休耕田は、南北に最大 10.5m、東西に最大 5.5mの範囲で刈草等が焼損している。焼損範囲の南東端から東側へ 3mの位置の直径 50 cmの範囲内に緑色及び黒色のプラスチックの溶融物が残存している。

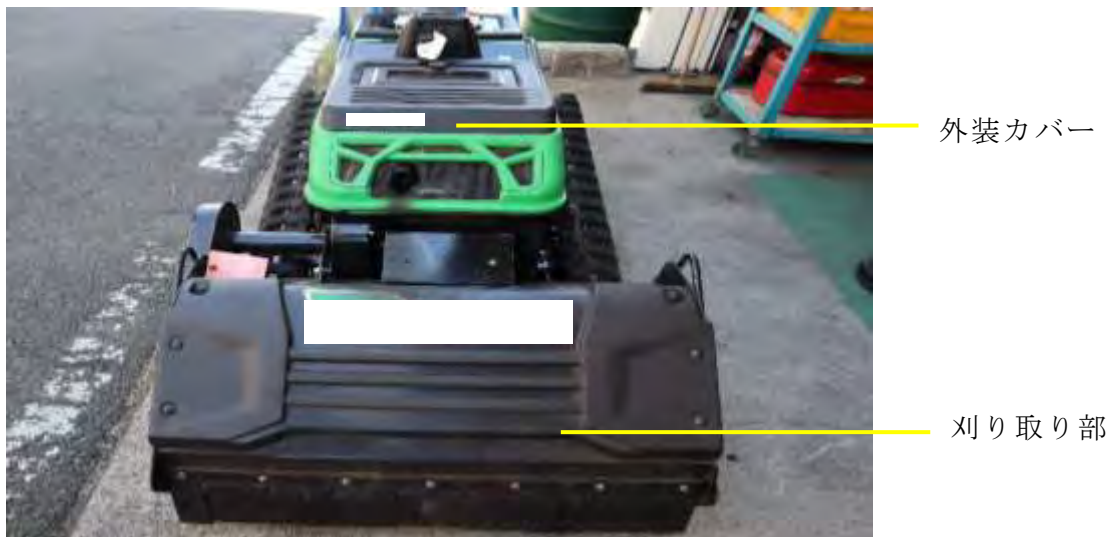
【写真 3 ラジコン草刈機（同型機）の前面】

ラジコン草刈機は、全長 1695mm、幅 860mm、高さ 675mm の大きさで、12V-15Ah の鉛蓄電池及びエンジンを積載している。エンジンは、4 ストローク強制空冷単気筒、高傾斜対応（最大 30 度）、総排気量 270cc を搭載し、走行部はモータ駆動、刈取り部はエンジン駆動のハイブリット式ラジコン操作の草刈機である。前面に刈取り部が取り付けられ、中央部にエンジン関係の部品を搭載している。後面は電装ボックス及び鉛蓄電池を搭載し、中央部から後面の上部は外装カバーで覆われている。外装は金属製のフレームにプラスチック製のカバーが取り付けられており、後方に受信機及びスイッチ類が取り付けられている。右面は外側にゴムクローラ、内側に V ベルト、左面は外側にゴムクローラ、内側にリコイルスタータ及び冷却ファンが取り付けられている。

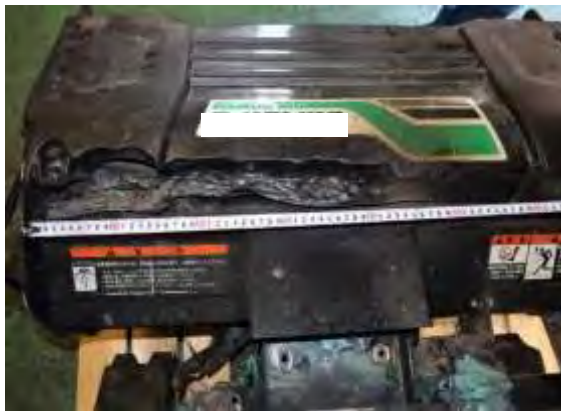
【写真8 刈刃カバー】

刈刃カバーはカバー後方の中央付近から左側にかけて44 cmの範囲でプラスチックが溶融しており，左側に向かうほど溶融変形が著しい。また，その後方25 cmの位置にマフラの吹き出し口が確認できる。

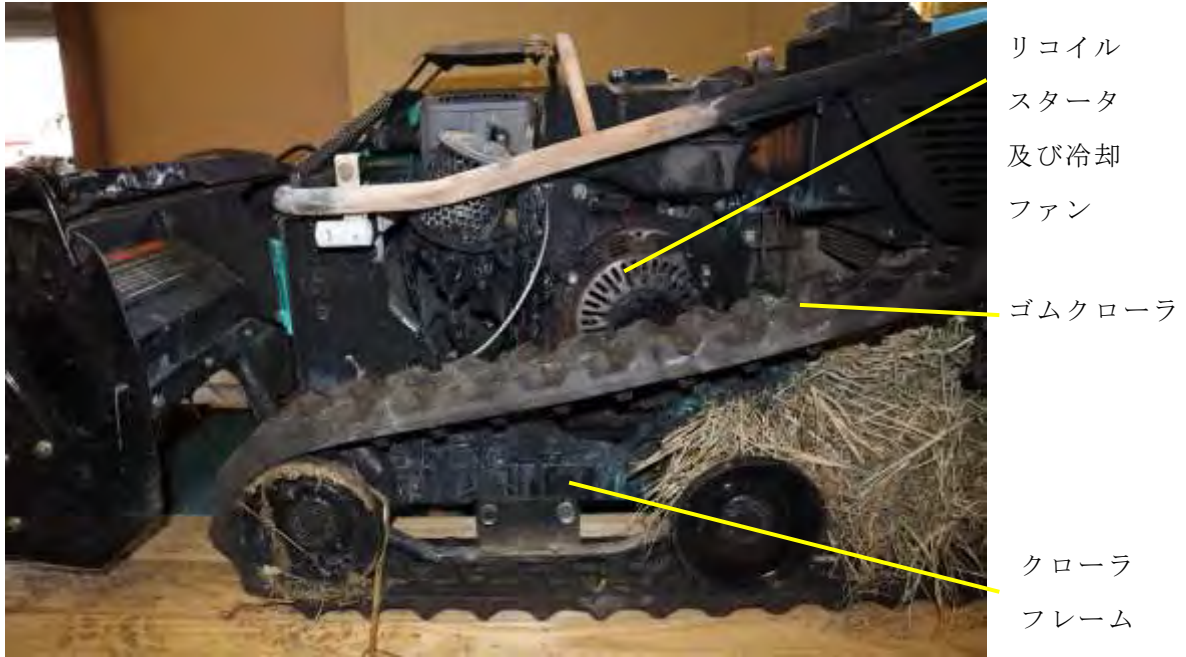
【写真 10 焼損した草刈機の左面】

焼損したラジコン草刈機の左面は，ゴムクローラが取り付けられており，後方部分に焼損を認めるものの原形をとどめている。ゴムクローラ内部前方のクローラフレーム等はすすけ，フレーム上部に炭化物が堆積している。クローラ内部後方には多量の刈草が詰まり，枯れた状態で残存している。クローラ部の内側にはリコイルスタータ及び冷却ファンがあり，リコイルカバーは全体がすすけ，スタータグリップは焼失し，炭化物が付着している。

リコイルカバー全体がすすけ、スタータグリップは焼失し、炭化物が付着している状況を考えると、リコイルスタータ及び冷却ファン付近には刈草が堆積してエンジンが冷却されていなかったものと考察できる。また、このことはラジコン草刈機の使用者が燃料タンクを手で触れないくらい熱くなることも度々あったという申述内容からも考察できる。エンジンが冷却されなければ、リコイルスタータを引くことで送り込まれた燃料は、高温となったエンジンの燃料系統内で気化し、燃料が正常に流れなくなるベーパーロック現象が発生する。この現象により燃料の供給が阻害され、燃料と空気の混合比が燃焼範囲から外れたことによりシリンダー内で燃焼できず、未燃性ガスが発生、その未燃性ガスがリコイルスタータを引くたびにシリンダーから排気管へ流入し、排気管内の高温部で発火、アフターファイヤ現象が発生してマフラの吹き出し口から炎が噴出したものと考えられる。

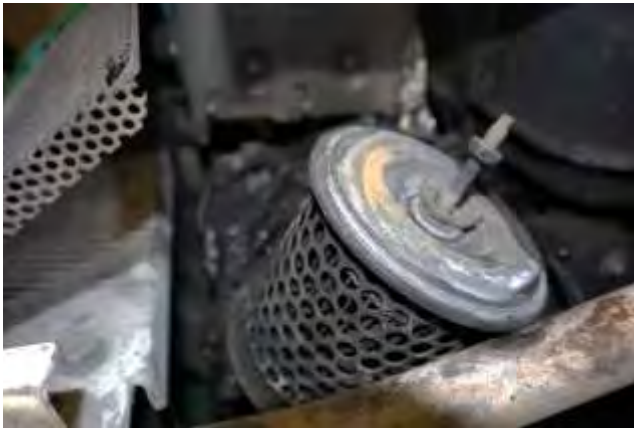
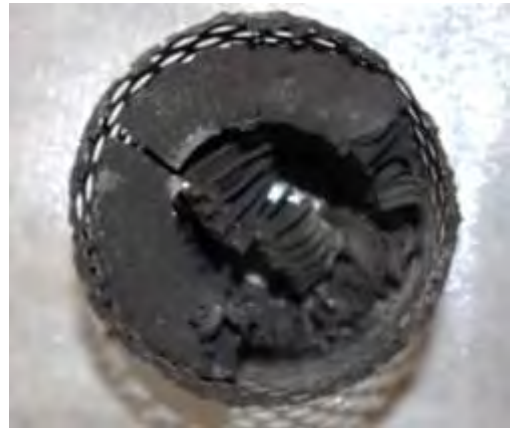
エアクリナーはプラスチック製のカバーが焼失し、エアクリナーの内枠が露出している。エアクリナーを取り外し詳細に見分すると、エアクリナー外側のウレタンフィルタは焼失し、金属製の内枠は全体がすすけ、内部のろ過紙は炭化している。

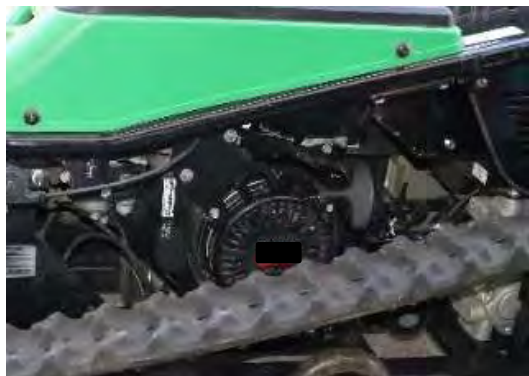
【写真 13-1 改善前】

### (1) リコイルカバーの追加

冷却ファンが設置されている前面に、金属性のメッシュのカバーが取り付け。

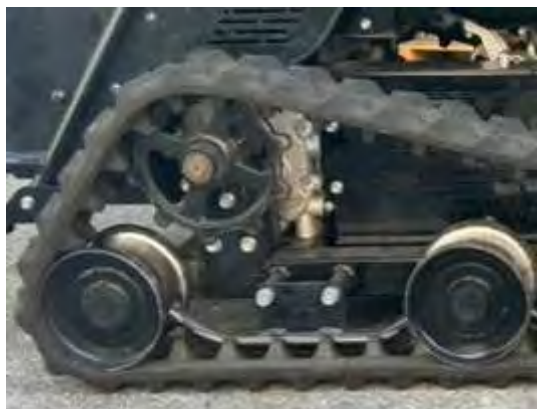
【写真 14-1 改善前】

### (2) クローラ 転輪構造変更

クローラ部分の草詰まりの軽減効果

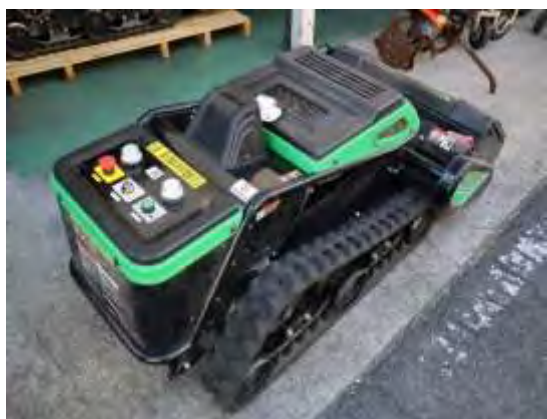
【写真 15-1 改善前】

### (3) エンジン上部の解放

解放することで放熱効果

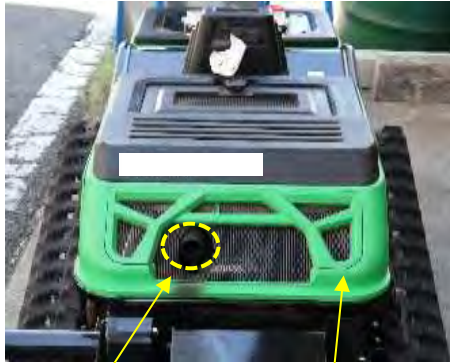
【写真 16-1 改善前】

- (4) マフラの排気方向の変更  
火災発生の可能性が低下
- (5) 外装カバーを樹脂製から金属製に変更  
難燃素材に変更

マフラの位置      樹脂製カバー

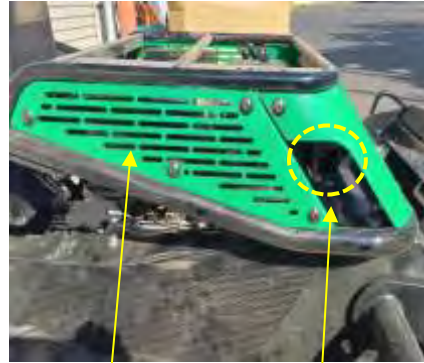
【写真 16-2 改善後】

金属製カバー      マフラの位置

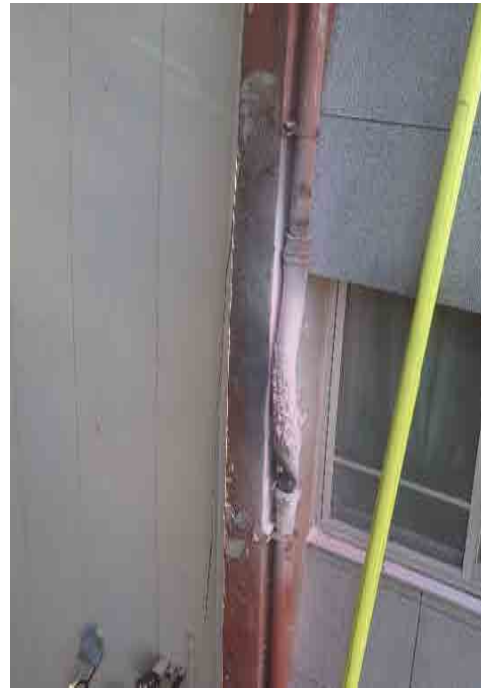
写真2 焼損した高圧ケーブル

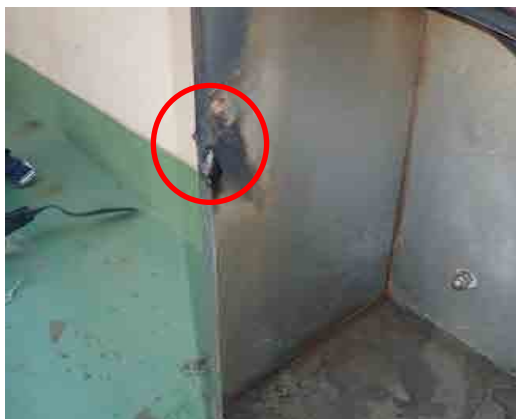
写真3 低圧用プルボックス内の状況

（図 1, 2）また、低圧用プルボックス内には、ボックスの蓋を閉じる際に低圧線の圧着接続スリーブで挟み込みがあった痕跡が確認され、当該部分に漏電によるものと推察される放電痕が発見（写真 3）されたが、3 階南側外壁の高圧ケーブルには放電痕があるものの、放電のきっかけとなった摩擦等外力が加わる要因が合理的に説明できないことから、別事案として取り扱っていた 2 件の火災について関連があるのではないかと考えた。

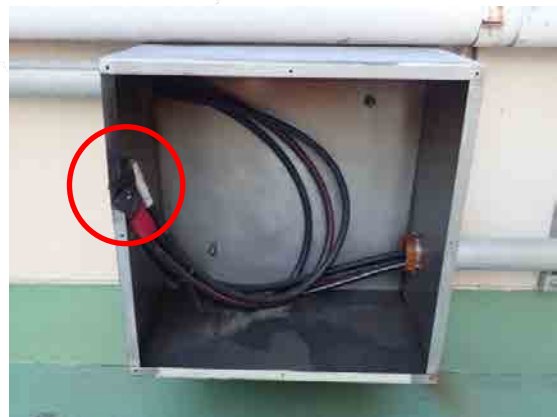
写真4 低圧用プルボックス内の電気配線の状況

低圧用プルボックス内で圧着接続された電気配線が低圧用プルボックスに接触しており、ビニールテープで被覆された電気配線に焼きが確認できる。（写真 4）これらのことから、低圧用プルボックス内の電気配線の絶縁テープが挟み込みと経年劣化により絶縁破壊され、電気配線が接触している低圧用プルボックスに漏電が発生した可能性が考えられる。そこで、低圧用プルボックスで漏電が発生した場合、高圧ケーブル保護管に漏電電流が流れるのかを立証することとした。

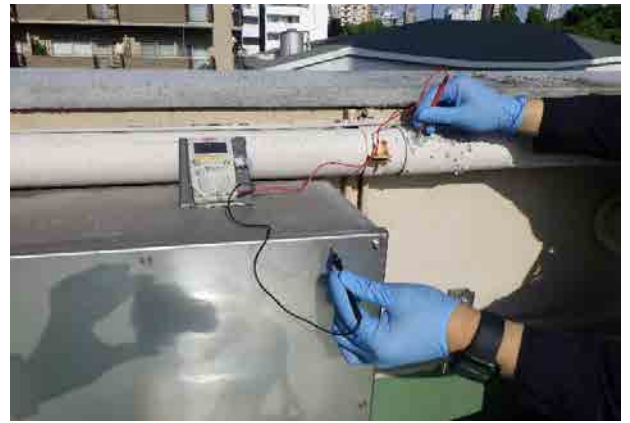
写真5 低圧用プルボックスと高圧ケーブル保護管の導通確認状況①

低圧用プルボックスと高圧ケーブル保護管にテスト棒を当てテスターにより抵抗値を測定したところ、 $0.4\Omega$ を示したため導通していることが確認できた。（写真5）また、火災建物屋上陸屋根において高圧ケーブル保護管と低圧ケーブル保護管の両方を金具で固定している箇所（写真6）があり、保護管の塗装が剥けている部分で高圧ケーブル保護管と低圧ケーブル保護管との間の抵抗値を測定すると $1.1\Omega$ を示し、電氣的に接続していることが判明した。測定結果により当初、2件として取り扱っていた火災には関連性があり、発生経過として「漏電」の可能性が高いと考えた。（写真7）

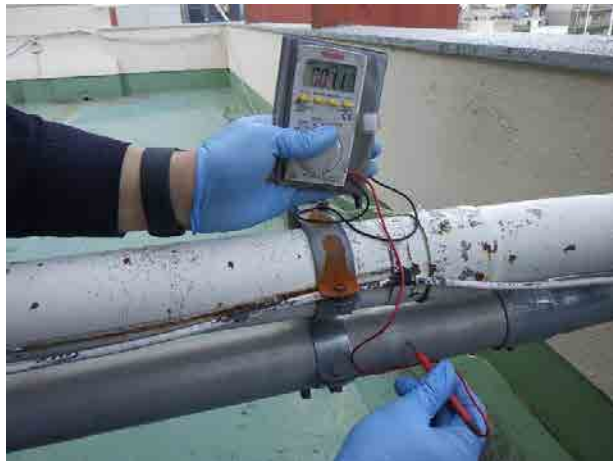
写真6 低圧ケーブル保護管と高圧ケーブル保護管の導通確認状況②

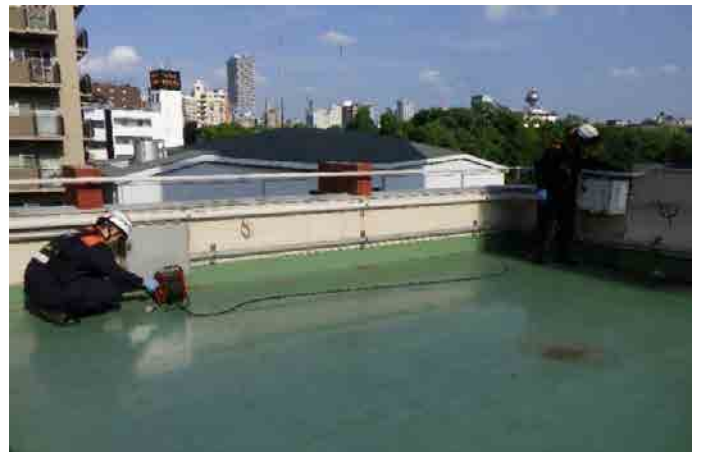
写真7 低圧用プルボックスと高圧ケーブル保護管の導通確認状況③

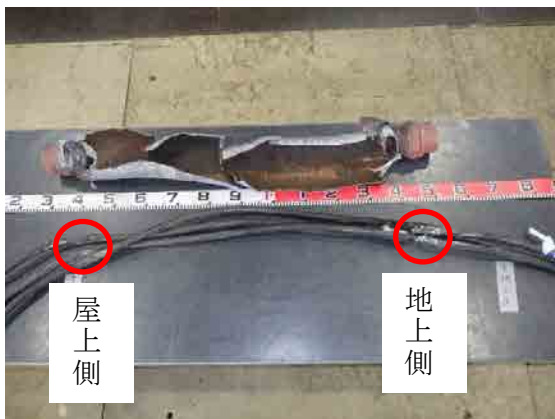
写真8 防水用プリカチューブと高圧ケーブルの状況

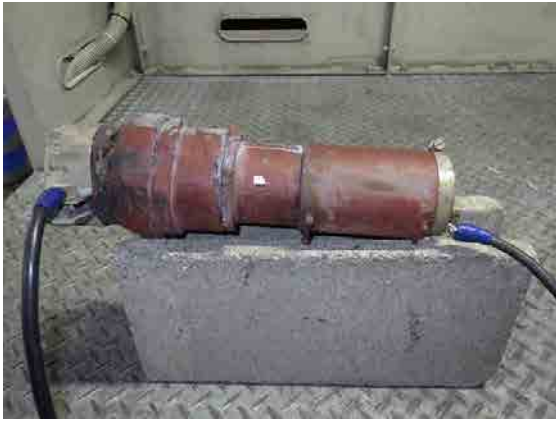
写真 10 低圧短絡試験装置による通電試験

電気事業者協力の元、火災時に使用されていた建物外壁南側3階部分の屋上側高圧ケーブル保護管と防水用プリカチューブの一部を結合して通電試験を実施した。（写真10）低圧短絡試験装置により、1A～2Aの電流を流したところ、高圧ケーブル保護管と防水用プリカチューブの結合部に生じていた間隙に火花放電が確認できた。発災建物に設置されていた防水用プリカチューブは劣化が進んでおり、数か所金属同士が近接している部分があり電圧をかけたところ火花放電を確認した。（写真11）

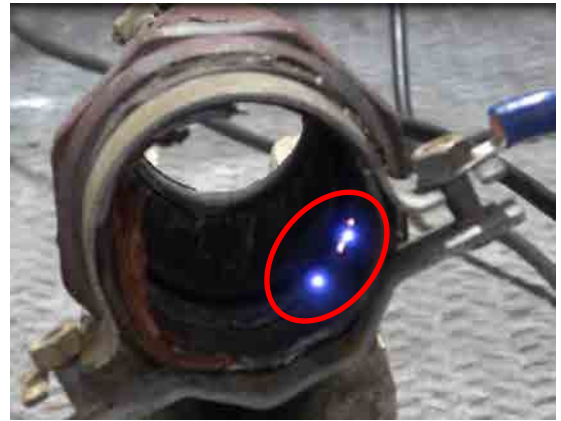
写真 11 通電試験による火花放電の状況

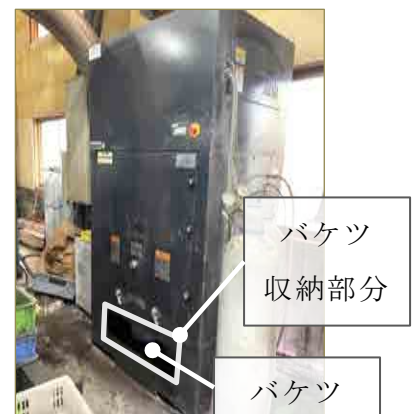
写真3 集塵機

集塵機の下部には、鉄粉が堆積したバケツがあるが、バケツ収納部分にカバー及び扉は設けられていない。（写真3）

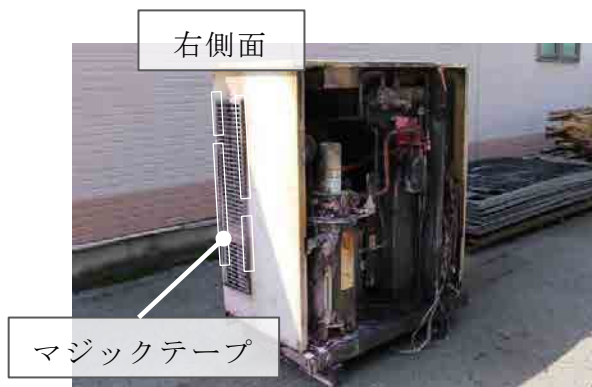
写真4 コンプレッサの外観

コンプレッサの外観は、正面カバー及び右側面カバーに設けられたフィルターのみが焼損しているのに対し、内部はウレタンが焼失する等、圧縮機にも焼損が認められる。また、フィルター縦枠にマジックテープが部分的に張り付けられており、工場作業員によると「清掃しやすいようフィルターは外側に張り付け、2、3週間に一度コンプレッサの空気を使い清掃をしている。」とのことから、フィルター下部はマジックテープの外れ又は隙間により、直接的に空気が流入する可能性がある。（写真4、5）

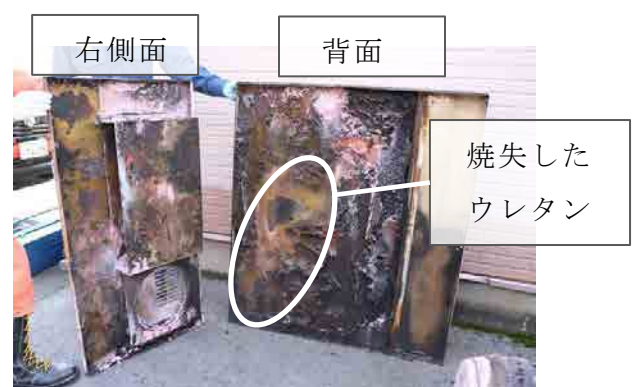
写真5 コンプレッサの内部

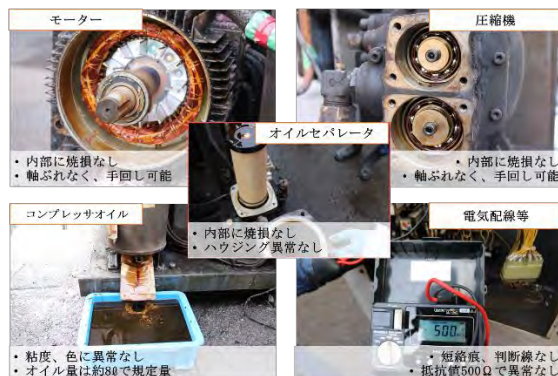
図2 コンプレッサの鑑識見分

オイルセパレータ、モータ及び圧縮機は、外観に変色等の一部焼損が認められるが各内部に焼損は認められない。電気配線は、被覆に焼損はなく、接続部に緩みも認められない。（図2）

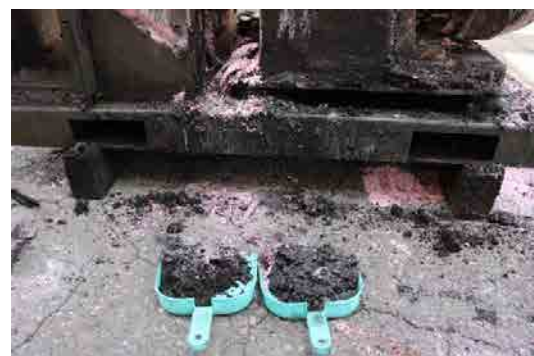
写真6 背面土台部の残渣物

コンプレッサの背面土台部分に、タール状の物質を含んだ黒色の焼損残渣物（以下「残渣物」という。）が認められる。また、残渣物に油臭が認められる。（写真6）

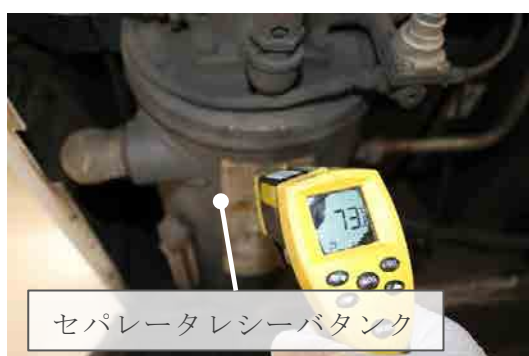
写真7 コンプレッサ内の温度測定

工場内に同型品コンプレッサが設置されていることから、稼働中である同型品コンプレッサ内部の温度を放射温度計を用いて測定した結果、最も高温な箇所はセパレータレシーバタンクの73℃であった。圧縮機、オイルセパレータその他配管の各機器は70℃以下であった。（写真7）

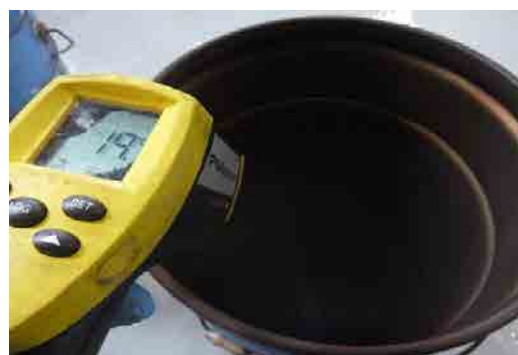
写真8 集塵機鉄粉の温度測定

レーザー加工機から排出され、集塵機下部のバケツに堆積した鉄粉の温度を放射温度計を用いて測定した結果、19℃で全体に変色は認められない。（写真8）

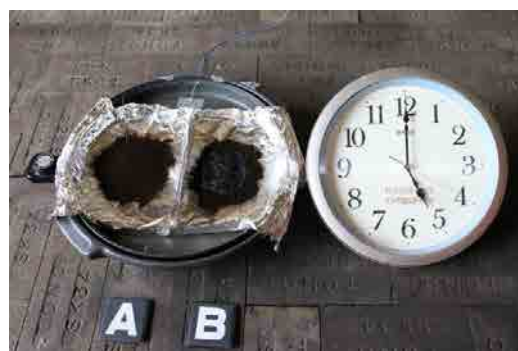
写真9 5時間後のA及びB

稼働中である同型品コンプレッサ内部の温度測定結果から、コンプレッサ西側の集塵機に堆積した鉄粉 100 g（以下「A」という。）及びオイル 5ml を含んだ A（以下「B」という。）を 80～120℃で熱したホットプレートに配置し、5 時間保温を行い温度変化及び状態変化を測定したところ、1 時間後 A は 126.5℃（図3 青線）、B は 123.3℃（図3 赤線）となった。5 時間保温を継続するが、A 及び B に温度変化及び状態変化は認められない。（図3、写真9）

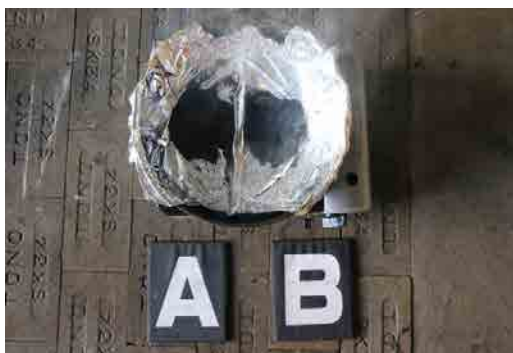
写真10 加熱開始から3分30秒後

A及びBをフライパン上に配置し、フライパンをガスコンロで加熱、10分後に火を止め、時間経過による温度変化及び状態変化を測定したところ、A（図4青線）は、開始から10分後の加熱停止まで温度上昇し、最高温度は10分後の470.7℃であった。加熱中の白煙等の状態変化は認められない。加熱停止後は、急激に温度低下し、40分後は48.5℃であった。B（図4赤線）は、開始から10分後の加熱停止まで緩やかに温度上昇し、最高温度は10分後の431.1℃であった。開始3分後、白煙が上昇した。開始3分30秒後、250.3℃で発火し微小火源が認められた。加熱停止後は、温度は低下するものの、250℃で停滞し微小火源の燃焼が継続された。実験中、有炎燃焼は認められなかった。（図4、写真10、11）

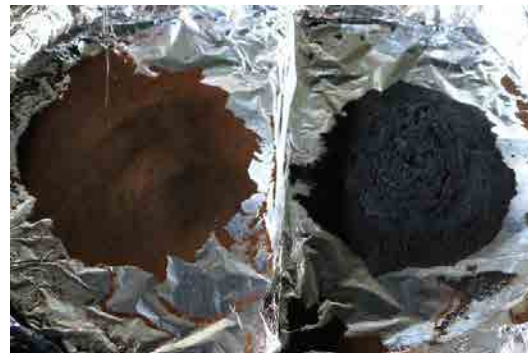
写真11 加熱後（左側A、右側B）

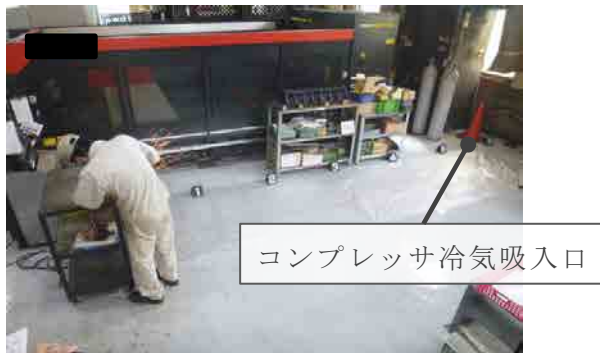
写真12 火災当日の再現状況

火災当日の15時頃、グラインダを使用しバリ取り作業を行っていたことから、工場作業員の協力を得て、作業工程を再現する。バリ取り作業をしていた場所は、コンプレッサ右側側面の冷氣吸入口まで距離6.0mで概ね直線上にある。作業終了後、鉄粉の飛散距離及び飛散形状を測定すると、作業台からコンプレッサ方向に3.5m離れた位置までは粉末状の鉄粉が複数個散在、3.6mから4.5mの間は大きさ1mm未満の鉄粉が7箇所、4.6mから5.5mの間は大きさ1mmの鉄粉が3箇所、作業台から最も離れたところで5.5mの位置に鉄粉が確認できた。（写真12、14、図5）

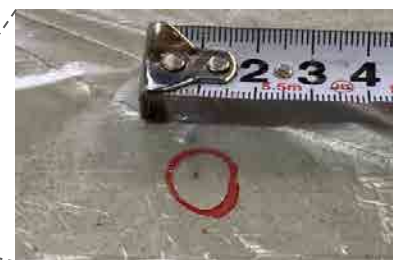
写真14

5.5mの位置の鉄粉を赤丸で印す

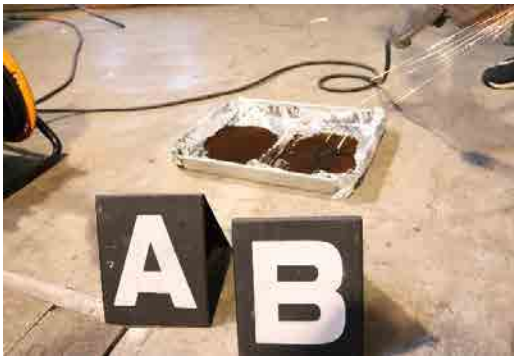
写真 15 グラインダの接炎状況

A 及び B にグラインダの火花をあて、着火の有無、温度変化及び状態変化を測定したところ、A はグラインダの火花で着火せず、温度変化及び状態変化は認められない。B はグラインダの火花で着火し、少量の白煙が上昇する。微小火源による無炎燃焼が継続する。無炎燃焼の内部温度を測定したところ、30 分後に内部温度 378.0℃に上昇、以後は緩やかに低下し、1 時間 30 分後に 43.0℃となった。実験中、有炎燃焼は認められない。（写真 15、16）

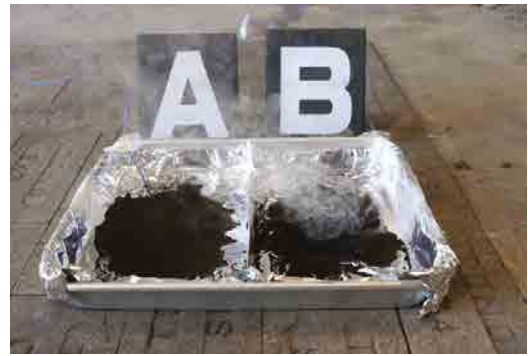
写真 16 接炎から 30 分後

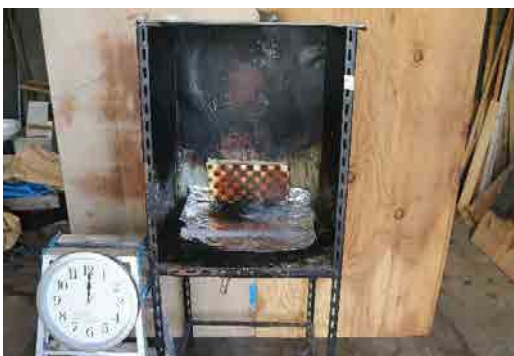
写真 17 再現実験開始時

次に、無炎燃焼する B 周囲にウレタンを配置し、扇風機で送気を行い、コンプレッサ内を再現した状態で温度変化及び状態変化を測定する。開始時のウレタンの温度は 25.0℃で、開始から 5 分後 222.0℃となり、B に接するウレタン部分の溶融が認められる。開始から 10 分後 321.0℃となりウレタンから大量の白煙上昇を確認する。開始から 15 分後 575.0℃となり、有炎燃焼へ移行しウレタンが焼失した。（写真 17、18）

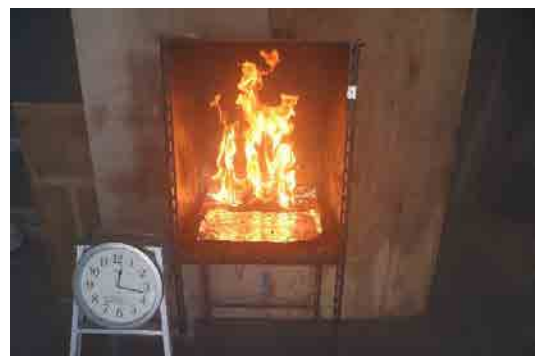
写真 18 再現実験開始から 15 分後

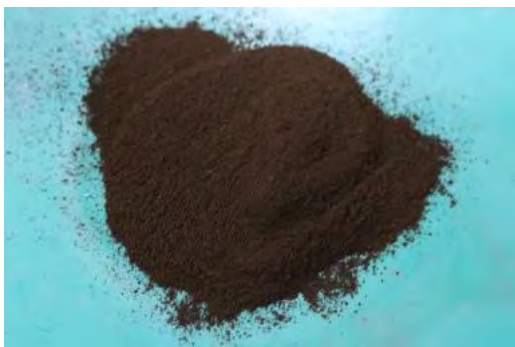
写真 19 集塵機に堆積する鉄粉

集塵機に堆積する鉄粉は、褐色の粉体で無臭である。鉄（Fe）約 94%、銅（Cu）約 4%、マンガン（Mn）約 1.4% が主な構成元素として検出される。（写真 19）

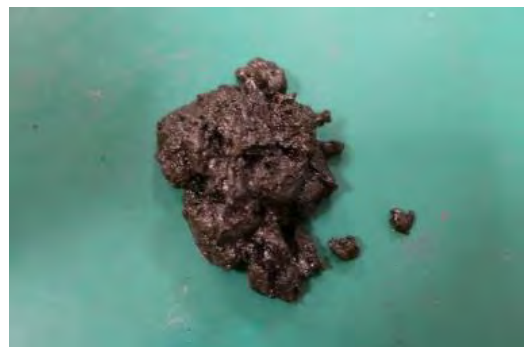
写真 20 コンプレッサ内の残渣物

コンプレッサ内の残渣物は、褐色の粘土状で油臭がある。鉄（Fe）約 89%、カルシウム（Ca）約 1.7%、ケイ素（Si）約 1.7%、銅（Cu）約 1.6% が主な構成元素として検出される。（写真 20）

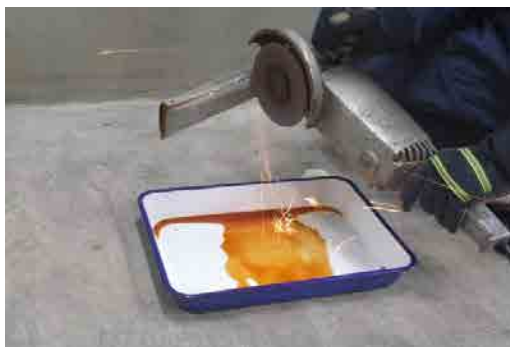
写真 21 オイルにグラインダの火花を接炎した状況

よって、着火物はオイルを含む鉄粉に至ったが、オイルについてもグラインダの火花で着火するか検証した結果、着火は認められなかった。（写真 21、22）

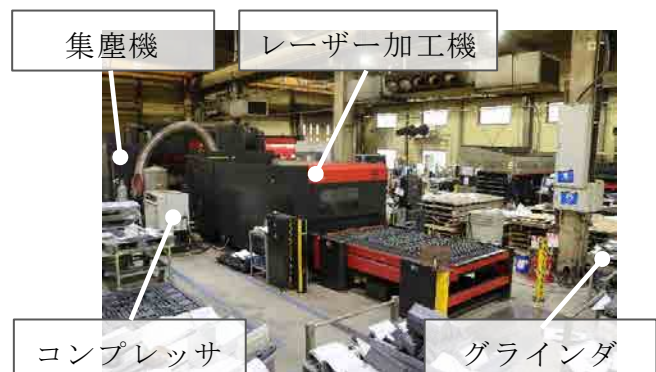
写真 24 大規模改修後の配置図

火災調査結果から工場において、消火器の増設と消火訓練の強化、製品点検業者をコンプレッサ内部の清掃を実施する業者へ変更、レーザー加工機付属設備のコンプレッサを始めとする設備の位置を見直し、工場全体のレイアウト変更が行われた。レイアウトの変更は、大規模改修となることから容易なものではないが、工場作業員を交えて火災実験を行ったことで、グラインダの火花飛散距離に驚かれ、火災調査後の説示行為以上の改善指導に繋がるものとなった。（写真 24、図 8）

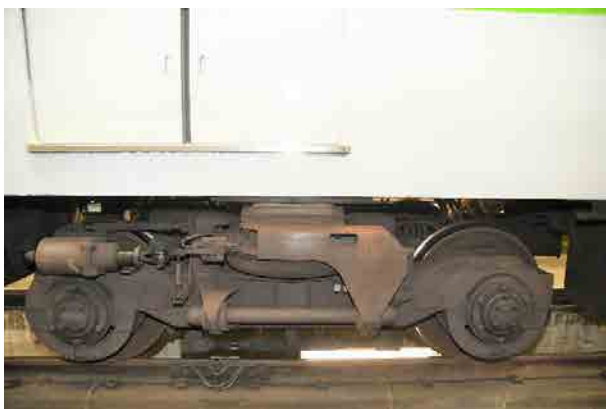
写真3 出火箇所付近の車輪

外観及び車内に焼損はなく、焼損しているのが車両下部に付着する埃及びモーター配線に巻かれているビニールテープ等であることから、出火箇所を車両下部とする。見分を進めていく中で、技術者から焼損している車両下部の埃は、前方車両に積載されている「塗油器」が関係している可能性がある旨を聞き込む。

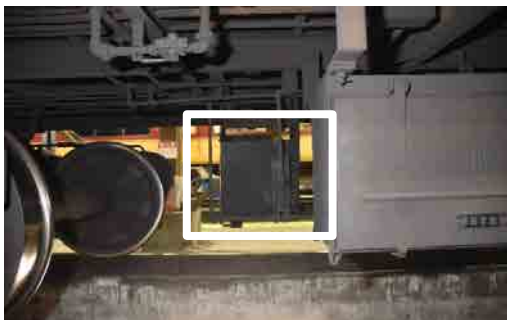
写真5 塗油器

上記を目的に、A社は潤滑油を吹き付けており、レールに付着した潤滑油が車輪によって跳ね上がり、車両下部に付着し長年放置することで埃が堆積したと考える。

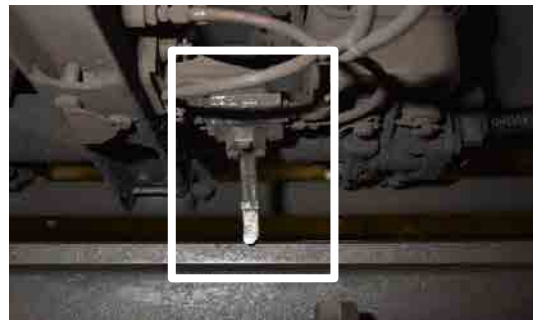
写真6 吹き付け部

また、潤滑油は左右のレールに吹き付けているため、出火箇所の反対側の車両下部にも、4号車後方の潤滑油噴射ノズルの付近だけ、他には見られない粘着質の埃の塊が付着している。

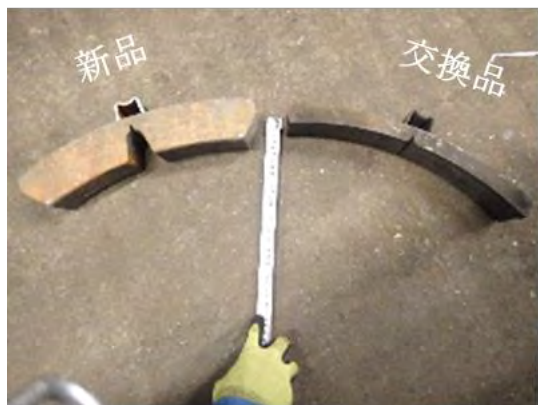
写真7 制輪子の比較

制輪子は車で言う「ブレーキ」の役割をしており、ブレーキシリンダーと連携して制輪子を車輪に押しつけることで減速させる摩擦材である。鋳鉄や合成樹脂など各種素材の配合比率を調整して製造されている。A社社員の説明によると、「制輪子は鉄粉が含まれていることから、停車の際に車輪と制輪子の間で1,000℃以上の火花が発生する。」とのことである。なお、出火箇所の下方には制輪子が設置されている。

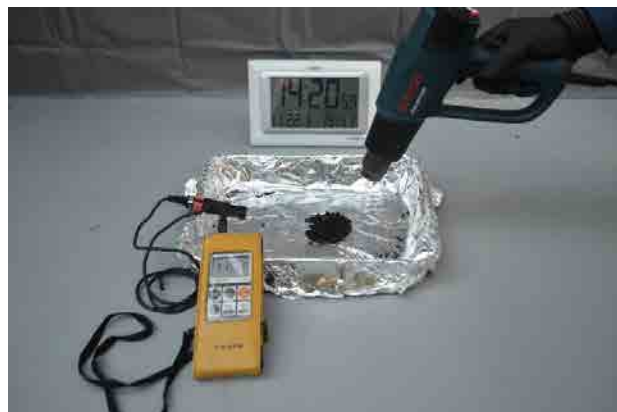
写真9 ホットエアガンで加熱する状況

粘着質の埃が着火するのかを詳細に見分し、客観的事実として出火原因の判断資料とするために実施する。出火車両から収去した粘着質の埃の塊をホットエアガンの温風（450℃設定）で加熱したところ 116℃で埃から発煙を認める。

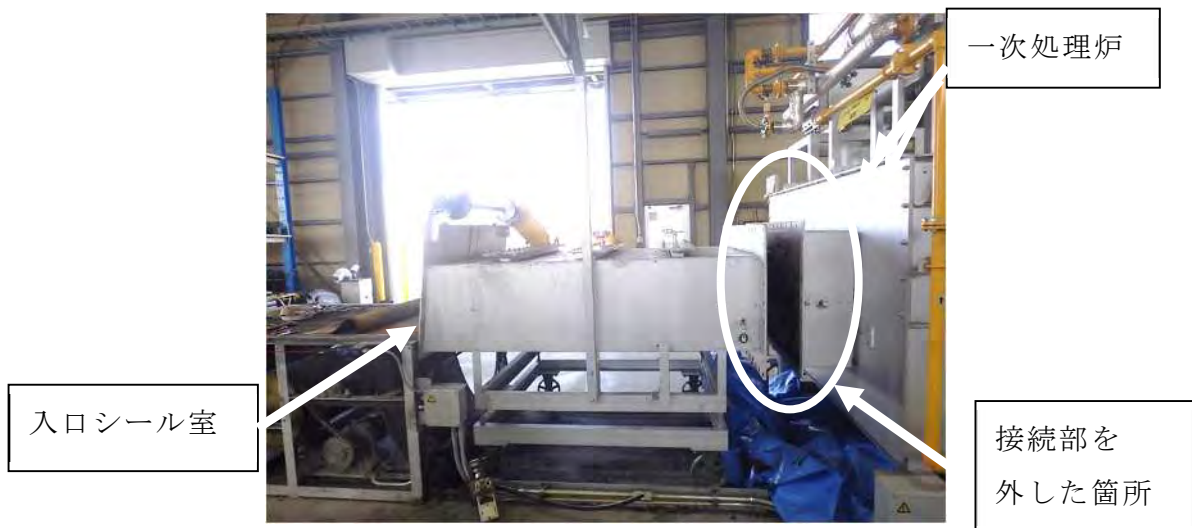
【写真4 入口シール室と一次処理炉の接続部を外している状況】

事業所職員と合同でリサイクル熱処理装置の入口シール室を分解し、現場見分を行ったところ、メッシュベルト（廃棄太陽光パネルを搬送するためのベルト）に炭化した固形物が見分でき、入口シール室のメタルカーテンには、炭化した固形物が大量に付着しているのが見分できる。（写真4、5参照）

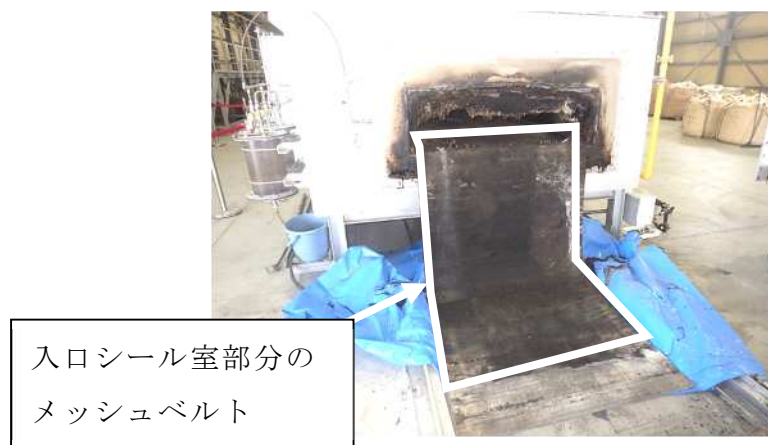
【写真6 メッシュベルトの状況】

また、入口シール室を完全に取り外し見分したところ、入口シール室部分のメッシュベルトは黒く変色しているのが見分できる。（写真6参照）

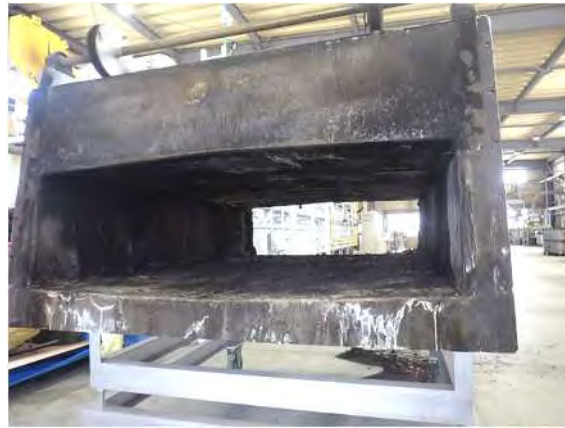
【写真7 入口シール室の状況】

入口シール室のメタルカーテンを全て取り外し見分したところ、入口シール室内には、電気配線等はなく火源となるものは見分できない。入口シール室内は全体的に黒く変色しているのが見分できる。メタルカーテンは入口側よりも一次処理炉側に炭化した可燃性ガスの固形物が多く付着し、約 8cm の厚さになっている。(写真 7～9 参照)

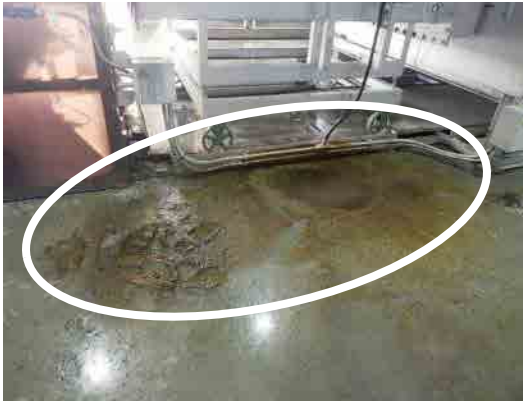
【写真 10 入口シール室横の固形物】

現場見分の結果、入口シール室内には火源となるものがないため、付着していた可燃性ガスの固形物が蓄熱したことにより、出火したのではないかと疑い、入口シール室横にあった可燃性ガスの固形物（以下、「試料」という。）を採取し、試料の熱的变化を調べるため、TG-DTA（示差熱重量同時測定装置）による分析を行う。（写真10、11 参照）

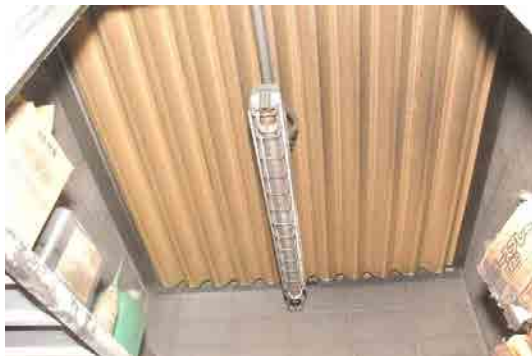
【写真 3 天井面の状況】

天井面は、天井面及びケーブルグラント（EX16BR）並びにフレキシブルフィッシング（M型 EXW116M）、防爆型蛍光灯（BFS41G-100）に焼損はない。

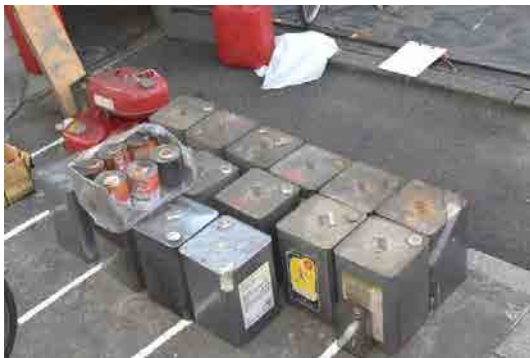
【写真8 最下段の収容物の状況】

金属製ラック最下段の収容物は、簀子の一部が焼損し、速乾ボンドの容器及び段ボールが若干焼損しているが、その他に焼損はない。

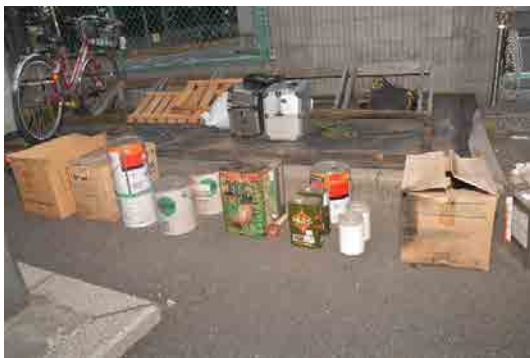
【写真10 中段の収容物の状況】

金属製ラック中段の収容物は、段ボールが若干焼損しているが、その他に焼損はない。金属製ラック最上段の収容物は、スチロールベールの容器が煤け、段ボールが若干焼損しているが、段ボール内の刷毛及び薬品に焼損はない。

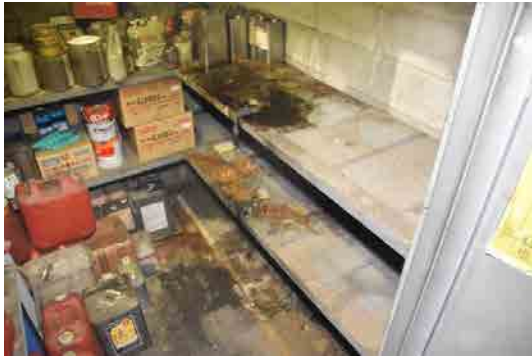
【写真 12 収容物を除去後の金属製ラックの状況】

収容物を除去した東側の金属製ラックは一部焼損し、最上段に溶融した合成樹脂及び繊維類が付着しているが、金属製ラックの裏面に焼損はない。

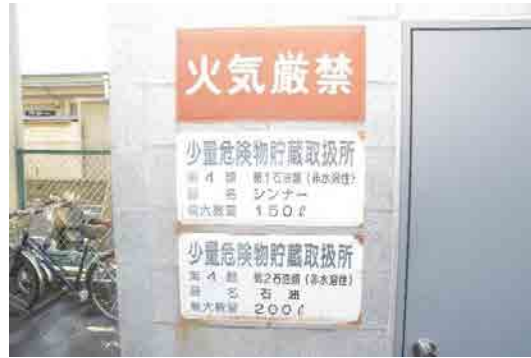
【写真 17 掲示板及び標識・掲示板の状況】

掲示板は、「火気厳禁」と標記され、標識・掲示板は上下に 2 枚あり、上の標識・掲示板は「少量危険物貯蔵取扱所、第 4 類 第 1 石油類（非水溶性）、品名 シンナー、最大数量 150L」、下の標識・掲示板は「少量危険物貯蔵取扱所、第 4 類 第 2 石油類（非水溶性）、品名 石油、最大数量 200L」と標記され、下の標識・掲示板の品名に記載されている石油以外、「少量危険物の貯蔵届出書」と相違ない。

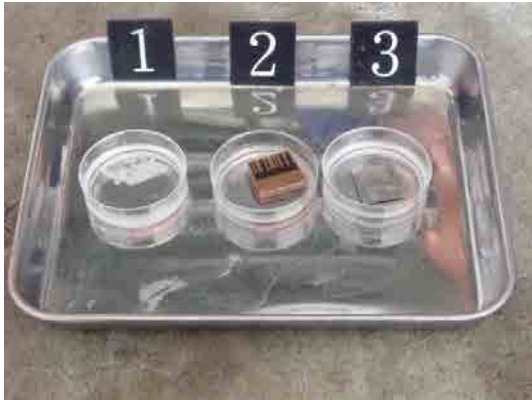
【写真 24 符号 1～符号 3 の状況】

符号 1～符号 3 の各シャーレを定温乾燥機内に入れ、定温乾燥機を 60℃まで昇温し、符号 1～符号 3 の各シャーレ内の状況を観察する。

なお、定温乾燥機の温度は、現場調査時、熱画像直視装置で少危庫内の室温を測定した際、約 55℃を示していたため、昇温温度を 60℃と設定した。

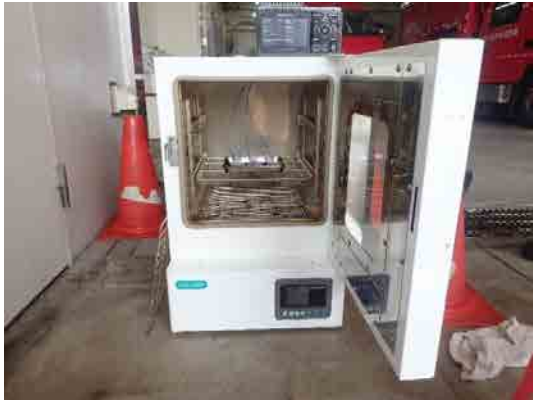
【写真 25 定温乾燥機内の配置状況】

定温乾燥機内に符号 1～符号 3 の容器を入れ、昇温を開始する。

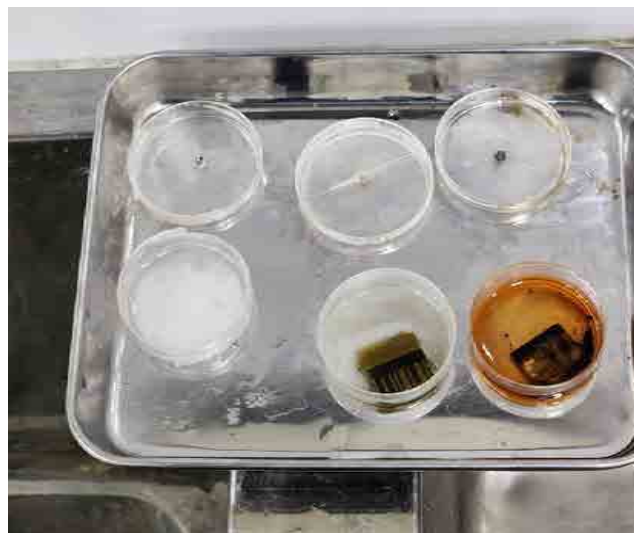
【写真 27 実験終了後の符号 1～符号 3 の状況】

定温乾燥器から各シャーレを取出すと、符号 1 及び符号 2 のシャーレ内は混合液が粘質化し、白濁色に変色しているが、符号 3 のシャーレ内の混合液に粘質化はなく、茶色く変色している。

また、符号 2 のシャーレ内の段ボール片は湿っているが、焦げ等はない。

符号 3 のシャーレ内のアルミ片は腐食し、若干崩れている。

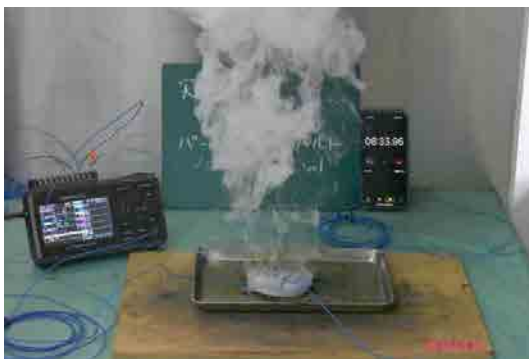
【写真 28 実験No.1 の状況】

実験No.1 は、実験開始から 8 分 33 秒、シャーレ内の溶液から全体的に白煙が上昇しているが、火炎は認められない。

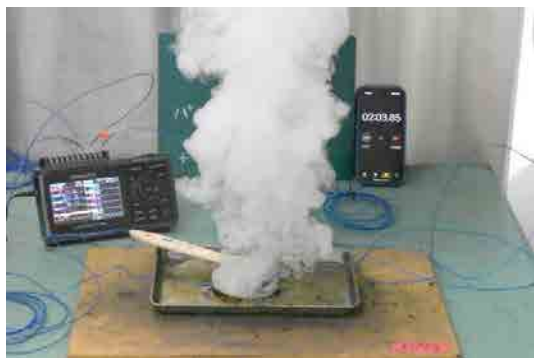
【写真 30 実験No.3 の状況】

実験No.3 は実験開始から 1 分 48 秒、シャーレ内の溶液から全体的に白煙が上昇し、実験開始から 2 分 30 秒、シャーレ内の白煙は終息し、刷毛は穂先の一部が茶色く変色しているが、焼損等は認められない。

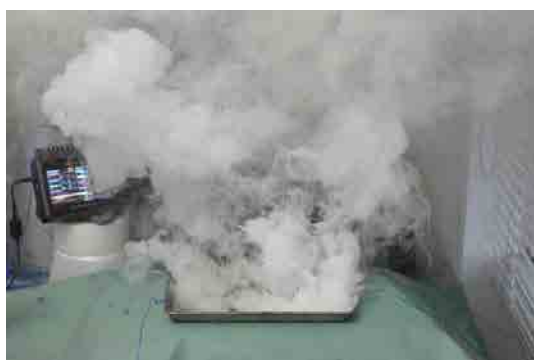
【写真 31 実験No.4 の状況】

実験No.4 は実験開始から 3 分 13 秒、シャーレ内の溶液及びウェスから濃い白煙が上昇し、周囲に酸味のある臭気を感じられる。実験開始から 3 分 20 秒、角皿全体から白煙が上昇し、シャーレ及びウェスは煙で確認することができない。実験開始から 4 分 00 秒、シャーレ内の白煙は終息し、ウェスの一部が炭化し、微小な火種がまばらに認められる。

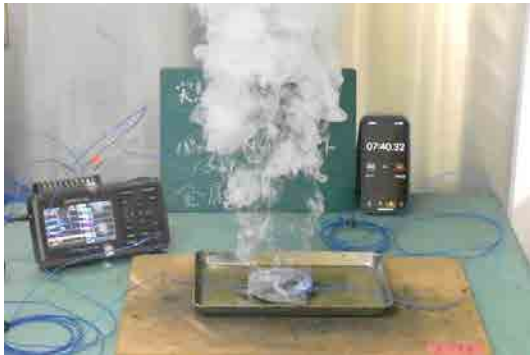
【写真 33 実験No.5 の状況】

実験No.5 は実験開始から 7 分 40 秒、シャーレ内の溶液から白煙が上昇し、実験開始から 7 分 43 秒、シャーレ内の白煙は薄くなり、合成樹脂製シャーレが余裕変形しているが、金属片に変色等は認められない。

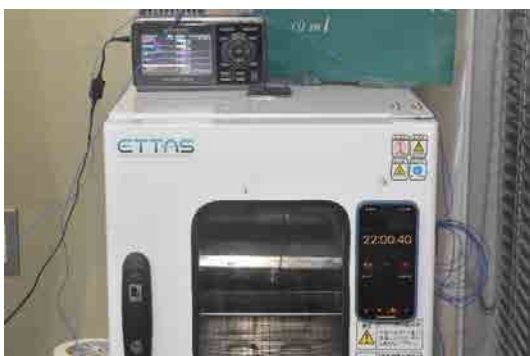
【写真 34 実験No.6 の状況】

実験No.6 は実験開始から 22 分 00 秒、定温乾燥機内のシャーレ内の溶液に変化はなく、実験開始から 30 分 00 秒、シャーレ内の溶液の温度は、定温乾燥機の昇温と平行し、緩やかに上昇しているが、急激な温度上昇は認められない。

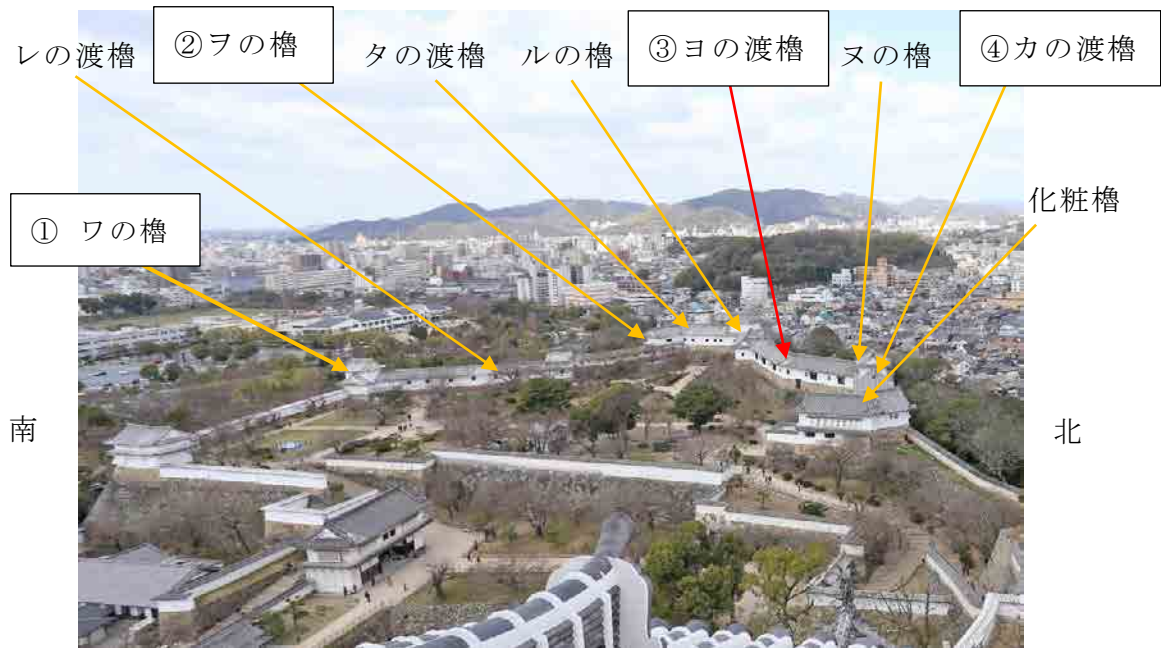
写真2 西の丸の百間廊下全景（大天守から西向き）

西の丸の百間廊下は、西の丸の外周をめぐる櫓群と渡り櫓とで繋がり、南端に位置するワの櫓（見学コース入口）から北側へレの渡櫓、ヲの櫓、タの渡櫓、ルの櫓、ヨの渡櫓、ヌの櫓、カの渡櫓（見学コース出口）、化粧櫓へと続く南北方向へと横に長い建築物である。百間廊下の消防用設備等は、消火栓、屋内消火栓設備、屋外消火栓設備、スプリンクラー設備（化粧櫓部分）、自動火災報知設備、非常警報設備、消防用水、炎感知器、監視カメラなどを設置している。（写真2、図面1、2参照）

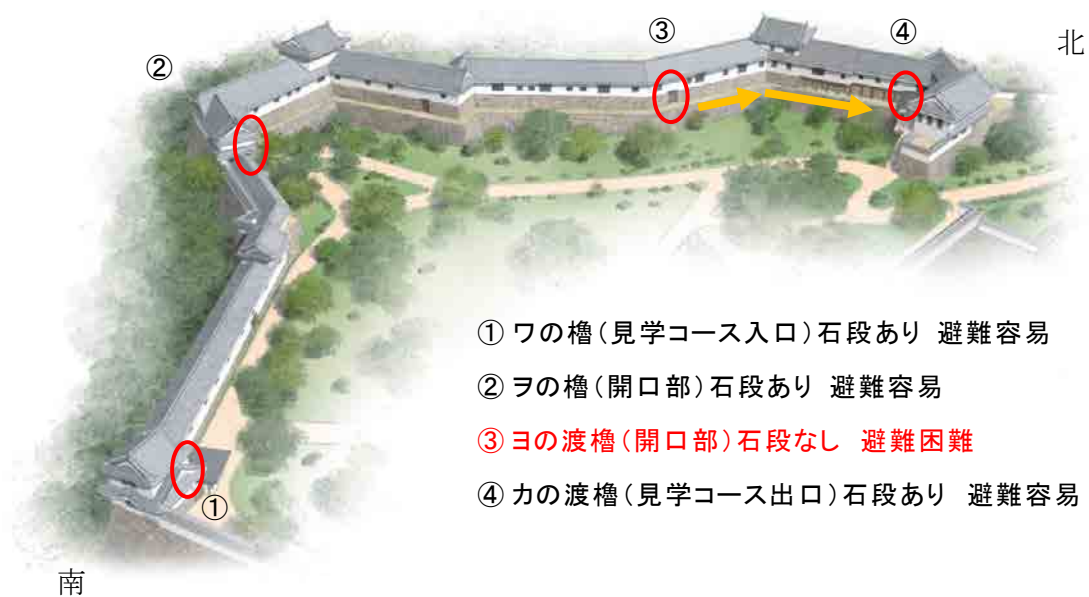
図2 西の丸の百間廊下全景

百間廊下の内部は多くの観光客が入られており、災害時における観光客の避難については、南端ワの櫓の見学コース入口（図2の①参照）とYの櫓の開口部（図2の②参照）、そして北端化粧櫓の見学コース出口（図2の④参照）の開口部3箇所が避難口となり二方向避難を確保している。しかし、Yの櫓の避難口（図2の②参照）から見学コース出口（図2の④参照）の避難口までの間は距離が長く、その間のヨの渡り櫓の開口部（図2の③参照）を活用することで避難口が4箇所確保できる。これら4箇所の開口部を①から④へ順次、避難口としての有効性について確認する。

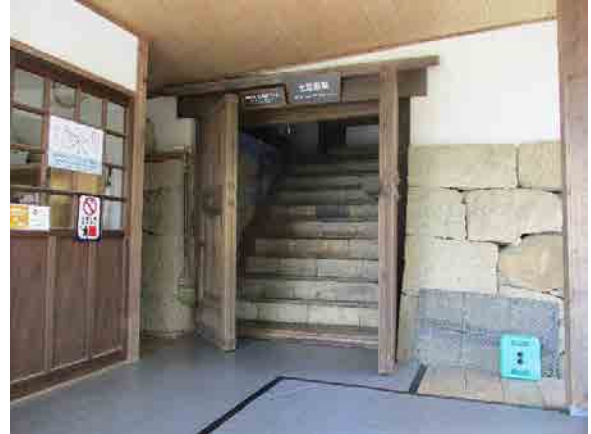
写真4 「ワの櫓」避難口

見学コースの入口である「ワの櫓」東面の開口部は、両開き戸で公開時間中は常時開いた状態で建物内部からは10段の石段を下って地上へと容易に避難することができる。

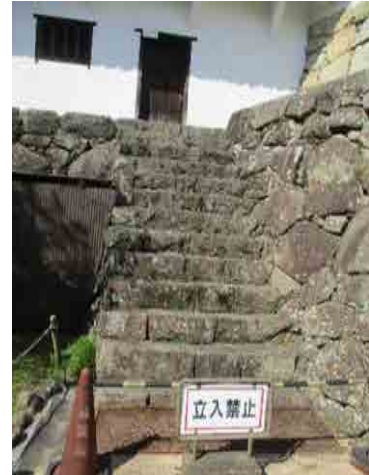
写真6 「ヲの櫓」避難口

「ヲの櫓」北面の開口部は、片引戸で常時閉めており、横に開いて屋外に出ると高さ約4mの石垣上で12段の石段を下って地上へと容易に避難することができる。

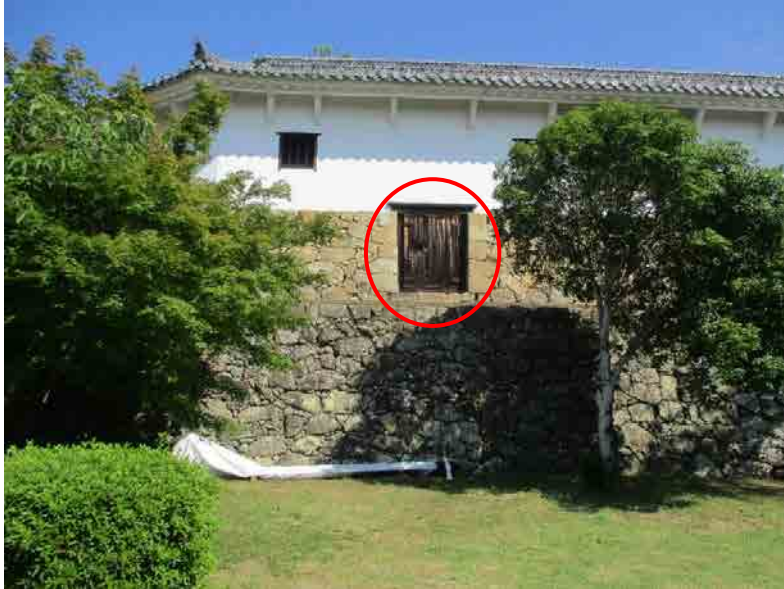
写真7 「ヨの渡櫓」避難口

「ヨの渡櫓」中央部よりやや北側に位置する東面の開口部は、両開き戸で常時閉めており、外側に開いて屋外に出ると、高さ約4mの石垣上で地上への石段はなく石垣上を百間廊下沿いに北端の石段へと歩行距離で41mを避難することとなる。

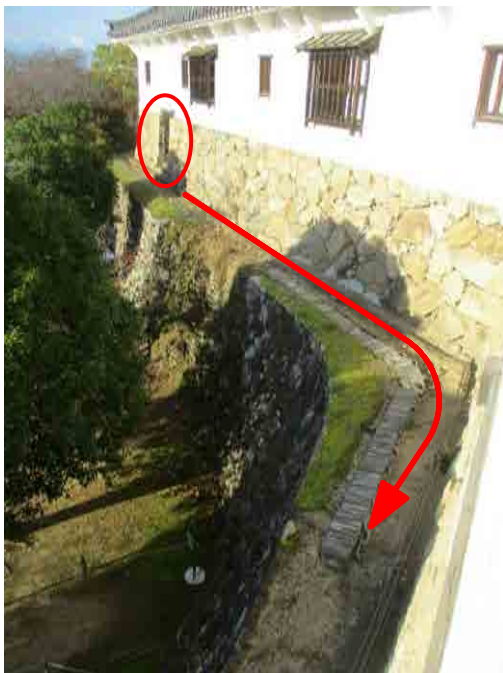
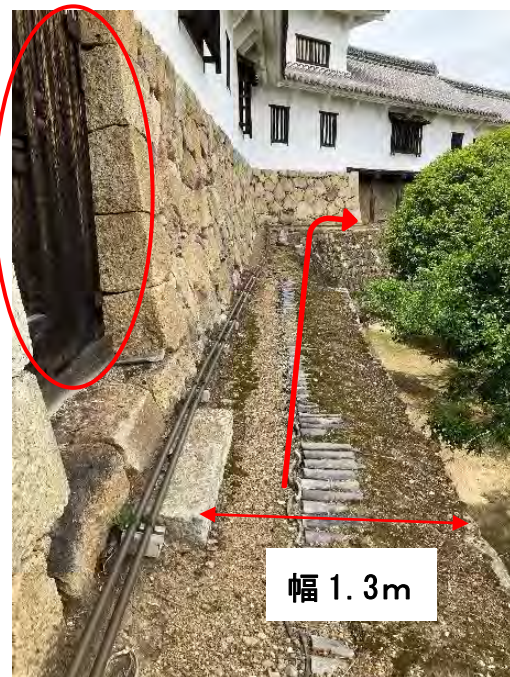
写真8 避難口前避難経路

しかし、避難経路の石垣上は、幅が避難口前で1.3m、最大幅部が1.4m、最少幅部が1.0m、さらに石垣上部は凹凸状態で外側にやや傾斜し、一部岩盤が露出し石垣の切れ目もあることから、幼児や高齢者等では歩行困難となり、最少幅部では観光客の流れが停滞し、観光客同志の接触や足を滑らせると石垣下へ転落する危険性がある。

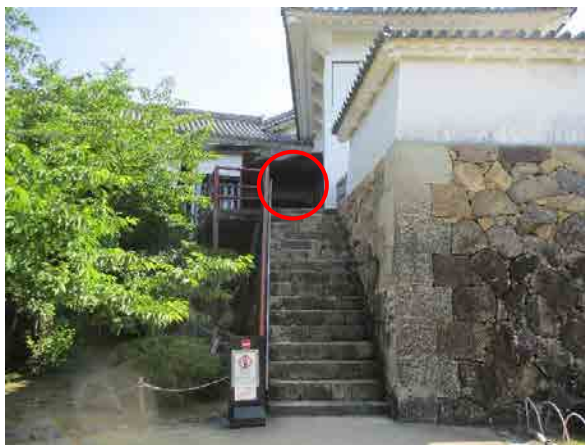
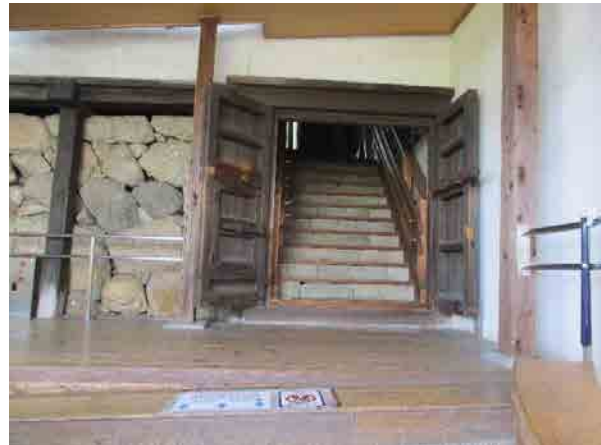
写真 13 「力の渡櫓」避難口

見学コースの出口となっている「力の渡櫓」南面の開口部は、両開き戸で公開時間中は常時開いた状態で建物内部からは12段の石段を下ると石垣上の踊り場に出て、さらに15段の石段を下って地上へと容易に避難することができる。

④ 「力の渡櫓」避難口（図2、写真2、12、13参照）

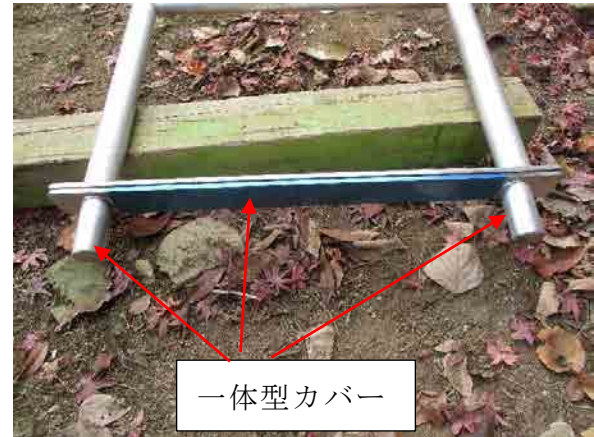
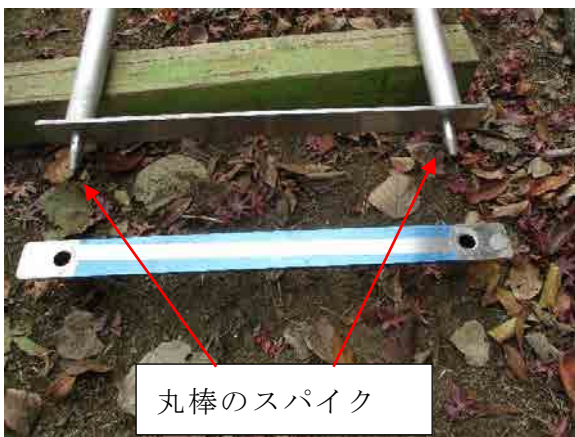
これらの対応策に適合して完成した立てかけ梯子は、長さ 525 cm、幅 48 cm（縦棒先端の幅：70 cm）の大きさで、横棧は 35 cm の等間隔に 11 本設置した。また、横棧の最上段の上に足載せステップを取付けるとともに縦棒の基底部先端にはすべり止め用の地面に刺さる丸棒のスパイク（円柱形：直径 16 mm、長さ 50 mm）を左右に 1 つ、計 2 つ取り付けた。（写真 14、15、16、17、18 参照）

写真17 基底部（一体型カバー装着）

写真18 基底部（カバー外す）

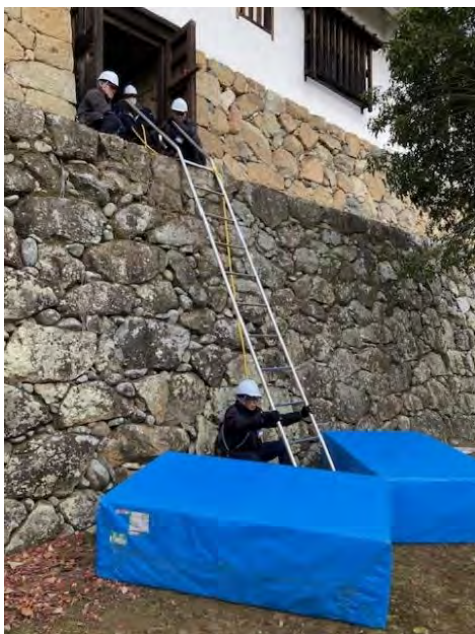
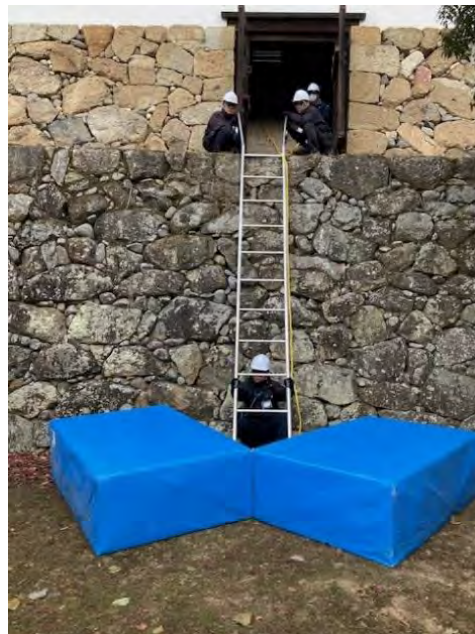
- ① 地上ではスタッフ複数人が、ヘルメットを被り安全マットを倉庫から石垣下へと搬送した後、石垣下に置かれた立てかけ梯子を石垣に立て掛ける。この際、梯子の横滑りを防止するために足載せステップが石垣上に確実に被さるようにするとともに基底部先端の滑り止め用のスパイクが確実に地面に刺さるようにする。そして、安全マット2つを梯子の両側に挟むようにして地面に置く。（写真20、21、22参照）
- ② スタッフ1人が梯子の下部を保持して転倒防止を図る。

写真 20 架梯した状態

写真 21 確保の状況
