# 第73回全国消防技術者会議資料

消防庁 消防研究センター

## 第 73 回 全国消防技術者会議

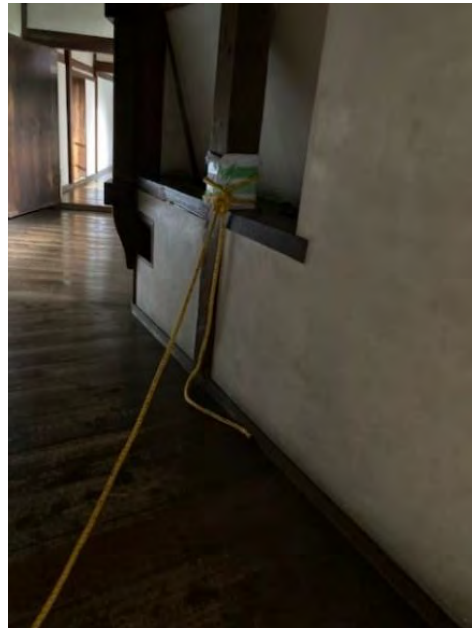
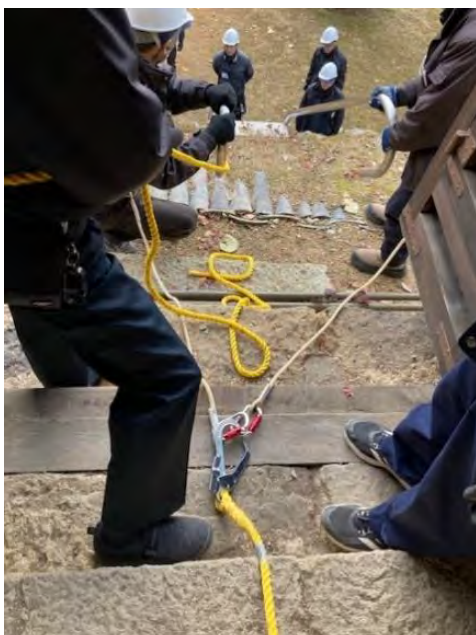
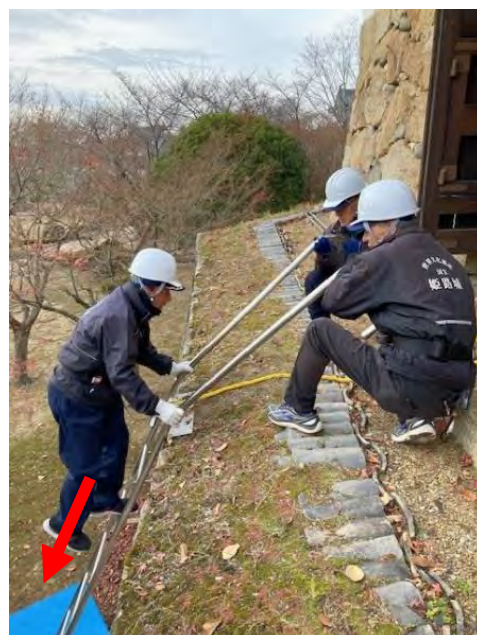
- ③ スタッフが「ヨの渡櫓」 開口部を開き、石垣上で作業するスタッフ 2 人が百間廊下内に置いてあるケースに入れたヘルメット、確保ロープと安全帯を取り出しヘルメットを被り自身に安全帯を装着して確保ロープを百間廊下内の柱に結着し、自身の安全帯からのびた命綱を確保ロープ先端の金属製フックに結合させて転落防止を図る。その後、石垣上で梯子の先端を保持して転倒防止を実施する。（写真 23、24、25 参照）

写真 23 確保ロープ設定

写真 24 安全帯の確保状況

写真 25 梯子上部の確保状況

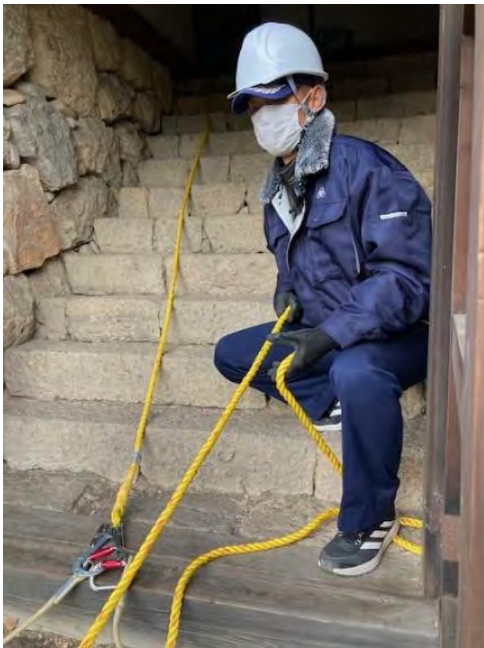
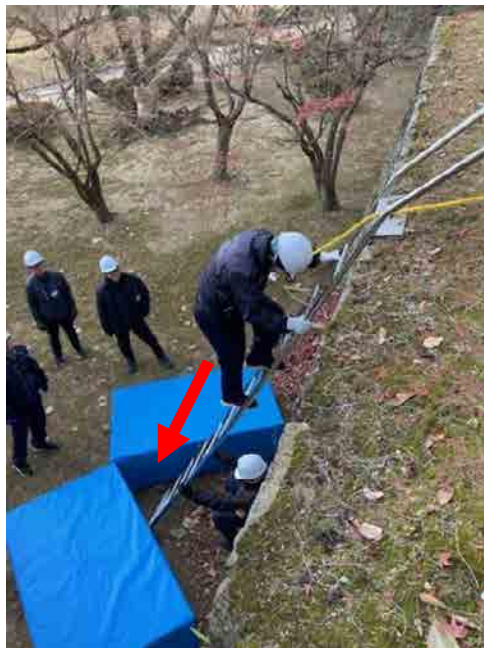
してヘルメットを被り、安全帯を観光客に装着、安全帯の命綱を観光客用の確保ロープ先端の金属製フックに結合、観光客用確保ロープを腰に回して確保する。（写真 26 参照）

写真 26 観光客確保状況

写真 27 観光客降下状況

- ⑤ 以上の準備が整い次第、百間廊下内では観光客を順次 1 人ずつ石垣上へ誘導し、梯子の縦棒の間から梯子に乗り移らせて、観光客用の確保ロープを保持したスタッフが徐々に確保ロープを緩めて地上まで梯子を降りて頂く。そして、地上のスタッフが観光客の安全帯を外して、安全帯が結合された確保ロープを石垣上のスタッフが引き上げ、次の観光客に安全帯を装着して降りて頂き、全員が避難するまでこの作業を繰り返し、最後にスタッフが避難する。（写真 26 参照）

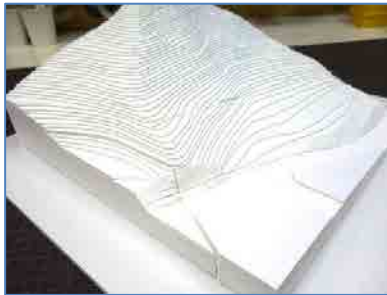
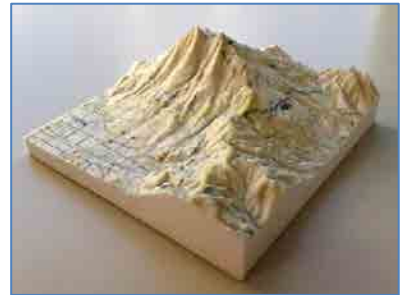
また、地形を立体的に模型で表現し、地域を伝える方法も展開されてきており、段ボールやスチレンボード等を等高線に沿って切り抜いて積層させる方法により、建築設計や都市計画におけるプレゼンテーションの場で広く用いられている（写真2）。近年では、3Dプリンタの普及に伴い、国土地理院の公式サイトにおいて3D地形模型用地図データの公開が行われ、これによる地形模型作成も可能となっている（写真3）。これらの方法では、「立体」「カタチ」として地図・地形をつくることが可能であるが、前者においては曲線をカッターナイフ等で切り抜いていく技術が不可欠であり、低学年の児童・生徒においては、ケガや作業上の困難が推察されることや、後者においても、導入コストや高度な操作技術が要される。しかし地図を用いた防災学習には、使用する教材に違いはあっても地域を俯瞰的・巨視的にとらえ、地図を「みる」あるいは「つくる」ことで地域の特徴やリスク等を把握することができる共通点と波及効果を有することが考えられる。

写真2 スチレン模型

写真3 3D プリント模型

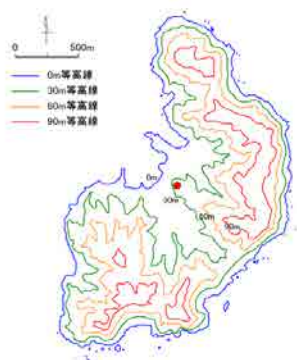
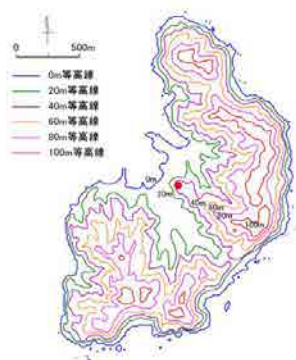
等高線のデータは、国土地理院・基盤地図情報「数値標高モデル」10mメッシュより、当該地域を含むデータをダウンロード（無償）取得し、これを、フリーの地理情報分析支援ソフトGIS・MANDARA（Version 10）を用いて、以下の手順で等高線の取得を行った。等高線作成において使用したGIS・MANDARAは、故・谷謙二先生（埼玉大学）により開発・無償公開が行われ、簡便な操作性や、地図表現の多様性、高度な分析演算機能を搭載するソフトウェアである。本取組みでは、GISソフト導入に係るコストの点から本ソフトを利用した。はじめに、①基盤地図情報（10mメッシュ）から任意の地域のデータ範囲をダウンロードし取得する（図1）。次に、②GIS・MANDARAを起動し「マップエディタ」→「地図データ取得」→「標高データ等高線取得」→「等高線取得」で操作画面を開く。さらに、③ダウンロードデータの格納フォルダおよび取得範囲を指定した後、任意の間隔（1メートル単位で指定可能）で等高線の取得を行う（図2）。取得した等高線（図3）とあわせ、同一の図郭で陰影起伏図や国土数値情報より取得した土砂災害警戒区域を示した地図、標準地図、空中写真、地質図（図4）、旧版地形図（図5）などの異なる地図を作成し、受講者が地域を多角的に見るための取組みを行った。国土地理院による既定の地形図では縮尺に応じて主曲線と計曲線の間隔が定められているが、本取組みでは、GISを用いることで受講者の年齢・学齢等に応じた等高線間隔の設定を行った（図6～図8）。

図6 低学年用（30m）

図7 高学年用（20m）

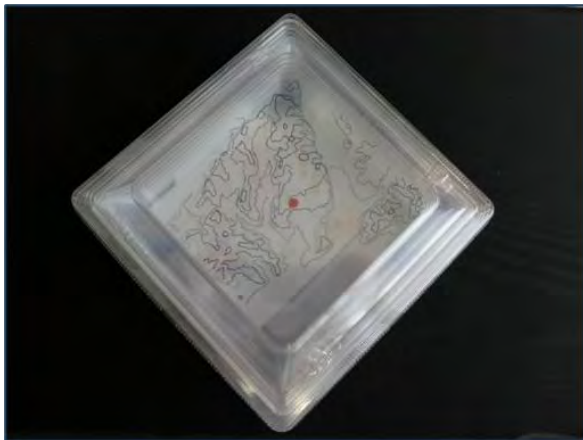
写真4 立体地形模型（完成）

地形模型の作成は以下の手順で実施した。はじめに，①透明プラスチック容器蓋を積層させるときの方向を一定にするために，容器蓋の右端に印（マーク）をつける。次に，②透明プラスチック容器蓋の上に，作成した等高線地図を両面テープで仮止めし，さらにこの上に，無地の容器蓋を1枚重ねる。③等高線の低い方から順に「ひとつの等高線に対して1枚分の容器蓋に油性マジックを用いてトレース」する。以降，等高線分の容器蓋のトレースを行う。前作業でトレースした容器蓋を低い等高線から順に積み重ね，立体地形模型を完成させる（写真4）。本地形模型は，蓋と蓋が上下で圧着しない中空の隙間を利用した「疑似的」かつ「簡易的」なものである（図9）。そのため，現実空間における縮尺とは異なり，狭域で作成する場合等においては，高度差が強調される特性を持つため，地域の解釈に際しては注意を要する。

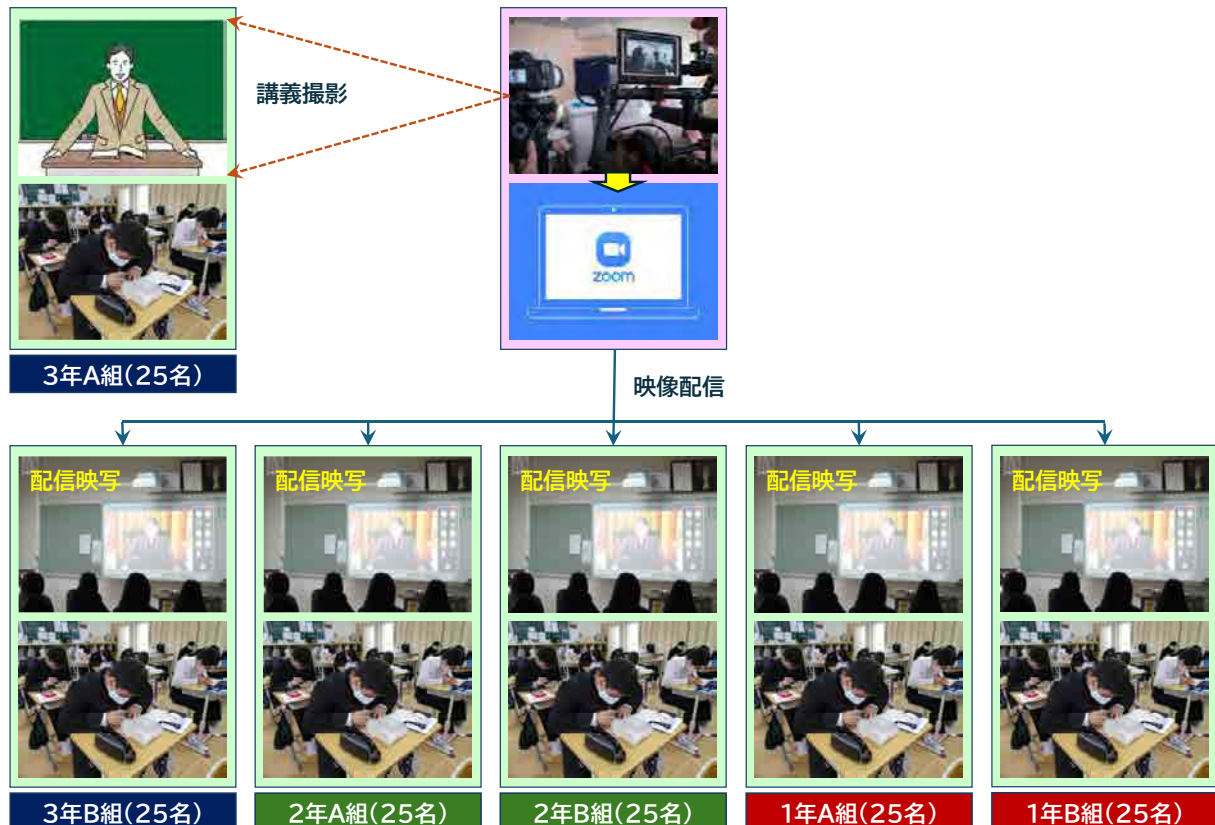
図 10 対面＋遠隔（配信映写）による立体地形模型演習の実施システム（150 名受講）

その際、手元を拡大して示すカメラを併用し、教室同士が物理的に離れている状態であっても、受講者が詳細を映像で確認しながら演習を進められる配慮を行った。また、講師モニタにより、教室の映像を通して、各教室の進捗を確認したほか、質疑応答にも対応することで演習の双方向性の確保を行った（図 10）。さらに、感染症蔓延下の受講者同士の接近に留意が必要な中であっても、模型作成の作業のみに終始することなく、遠隔映像システムを活用しながら、完成模型の相互講評によるピアラーニング（相互学習）を組み合わせることで、理解の深化と知見の共有を図る取組みを行った。本取組みは、「新型コロナウイルス感染症」蔓延下での方法として考案・実践したものであるが、遠隔地であっても、防災教育展開の可能性を示唆するものであり、今後に向けてはこの方法論についても精査していくことが課題である。

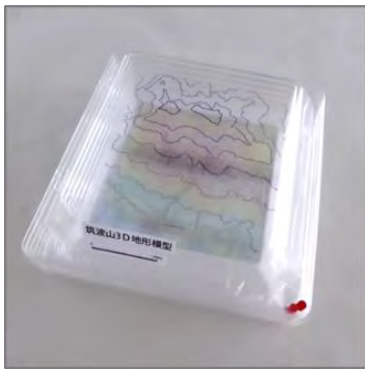
Turn the plastic lid over and place the map (in Step 2) on the bottom. On top of this, pile up those plastic lids (in Step 3) from the lower altitudes to increase. The map to place on the lid is replaceable with other maps such as topographic map and geological map. Consider what kind of measures and actions are needed at the occurrence of earthquake and flooding by comparing the locations of whole area, schools and houses on the map and topographical model.

図9 外務省の「NGO 草の根文化協力事業」アフガニスタン本邦研修講義資料（一部）

図9は、外務省の「NGO 草の根文化協力事業」において、アフガニスタンの行政関係者向けに実施された来日防災研修の講義資料である。本講は、研修受講者が事前に兵庫県神戸市の「人と防災未来センター」の見学のほか、JICA 関西での研修受講中に設定されたプログラムであったことのほか、アフガニスタンにおける災害として、「土砂災害」への対応が要される点にあったことから、「六甲山」を対象として演習設計を行った。同国では、紛争等の関係から地図の入手が必ずしも容易ではなく、演習にあたっては等高線（Contour line）に関する説明を行ったうえで、模型作成の作業を実施した（写真11）。このほか、2008年5月12日に中国四川省での大地震から10年を迎えることを契機に、2017年3月22日から24日にかけて中国四川省成都市においておこなわれた「軽減災害風険管理と教育実践論壇」（災害リスク管理と教育実践フォーラム）において、登壇者（坪井塑太郎）として立体地形模型作成に係る実演を兼ねて演習手法の紹介を行い（写真12）、あわせて、四川大学においても学生対象に防災教育と日本の災害対応に関する講義を行った（写真13）。

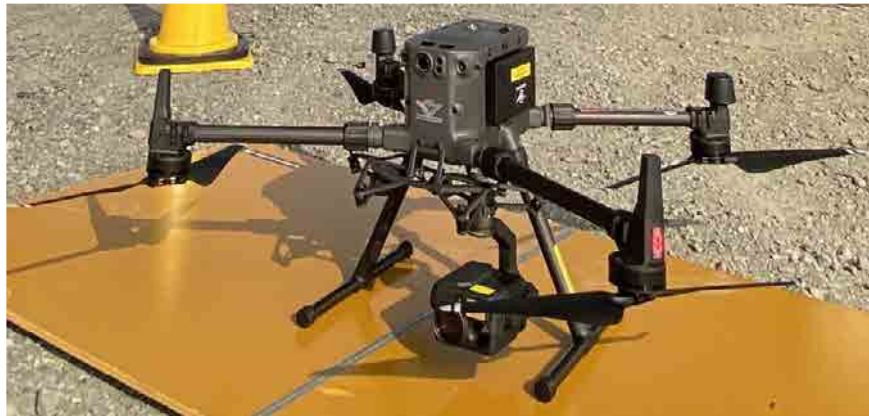
図2 自動飛行が行える汎用的な産業用ドローン

本システムの概念図を図1に、図2に自動飛行が行える汎用的な産業用ドローン、図3に山間部の高低差を考慮した安全な自動飛行ルートを簡単に作成できるソフト、図4に夜間において赤外線カメラで撮影した映像から熱源を自動検出し、要救助者の有無及び位置を特定する赤外線動画解析ソフトを示す。

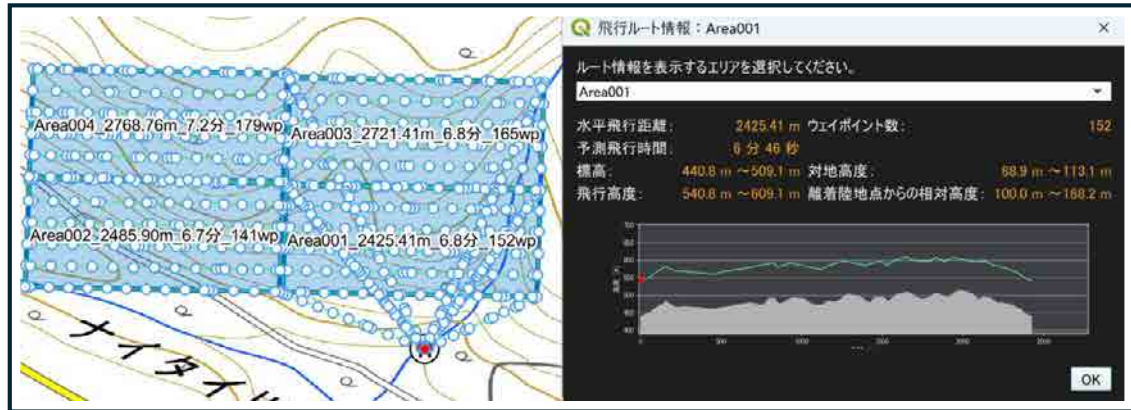
※飛行ルート検証機能は、作成した各飛行ルートが高低差を考慮して正しく作成されているか、標高とドローンが飛行する予定のルートの高度の関係を断面図で示し、また、水平飛行距離、ウェイポイント数、予測飛行時間を確認することができる。

図6 飛行ルートの検証機能

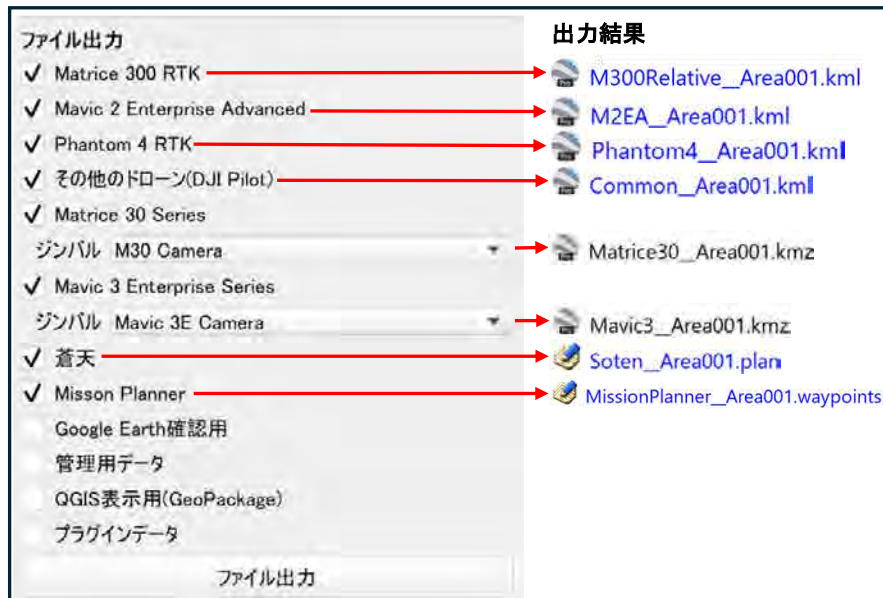
※現在のバージョンでは、以下の8つのドローンに対して自動飛行ルートファイルを出力することができる。

図7 複数のメーカーの機体に対応した飛行計画の出力機能

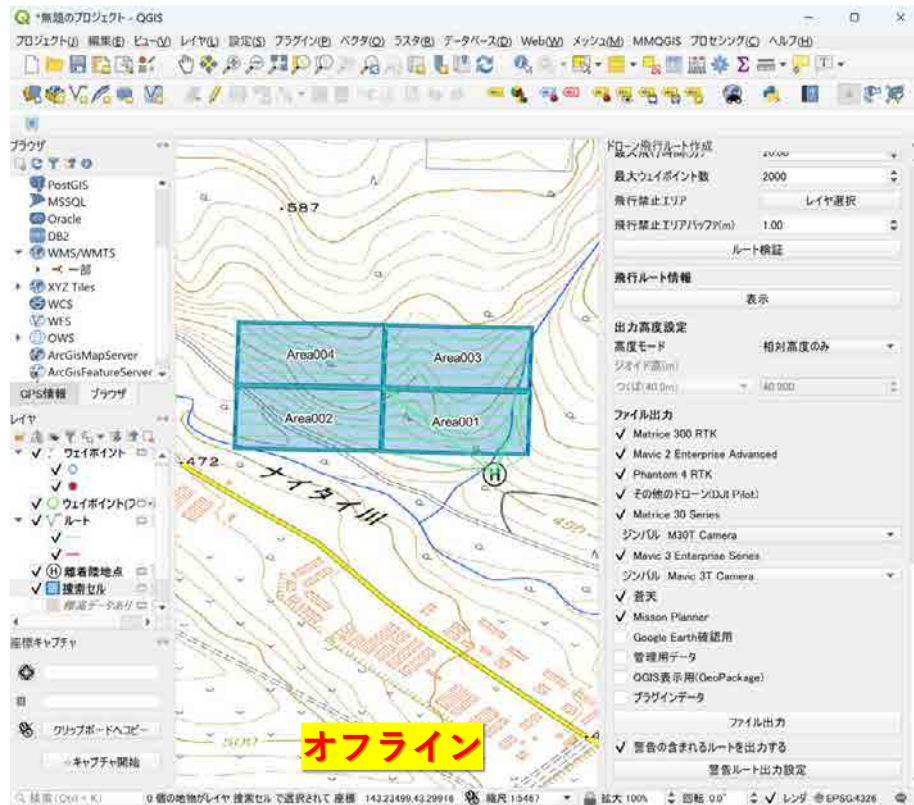
※検索予定エリアの標高データを事前にPCに取り込んでおくことで、インターネット環境がないオフライン環境下でも使用することが出来る。

図8 オフライン環境下でも使用できる機能

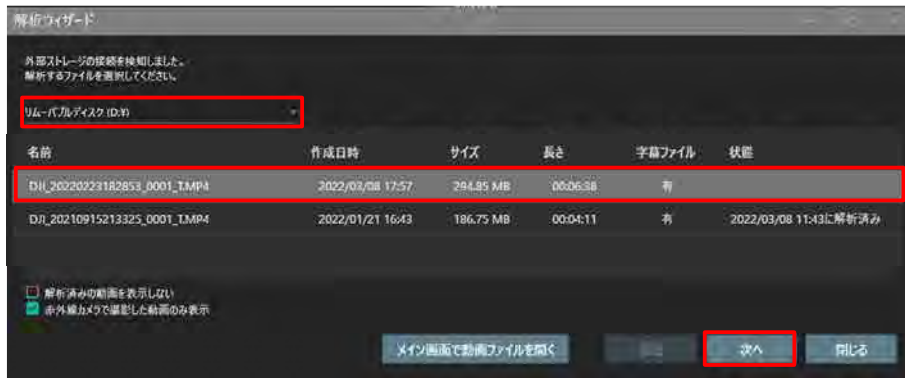
- ②赤外線カメラで記録された動画を解析ソフトが動作する PC に取り込む。

図 11 撮影した赤外線動画を PC に取り込む

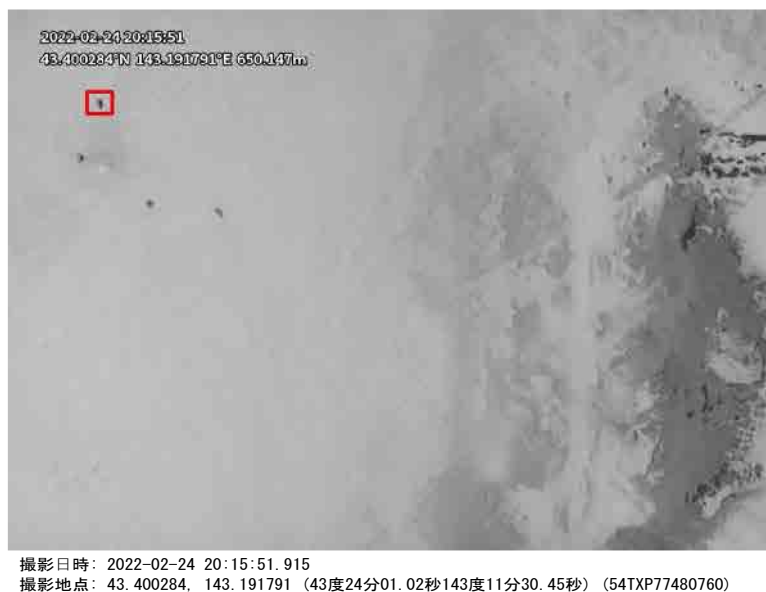
⑥解析結果から要救助者と思われるものが見つかった場合は、結果を出力する。

図 15 要救助者を検出し位置及び状況を出力した様子

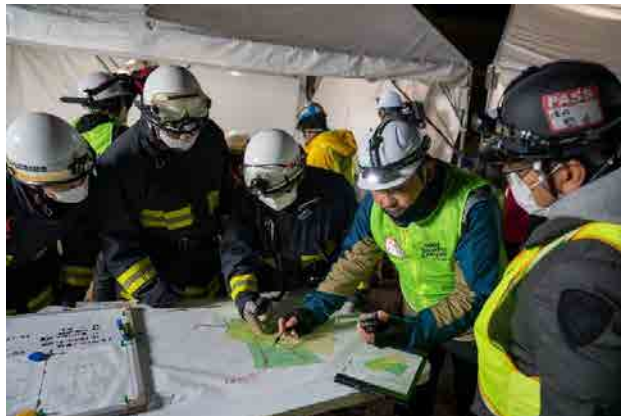
写真1 本システムの有効性検証及び本システムに基づく実証実験

- とかち広域消防事務組合 上士幌消防署（北海道河東郡上士幌町）
  - 2020年11月 本システムの有効性検証及び本システムに基づく実証実験（夜間）を実施。実証実験の結果、現場での有効性を確認できた。

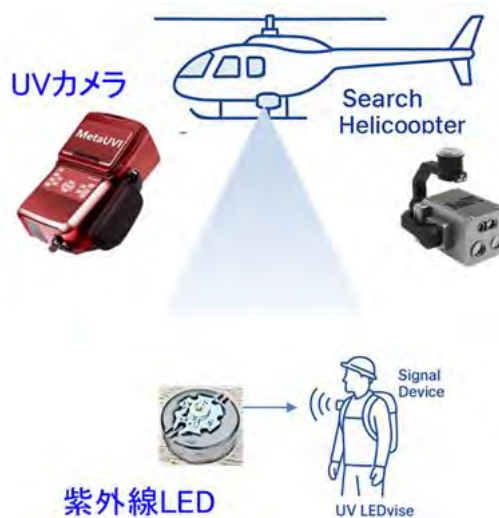
図1 本捜索救助支援ソリューションの仕組み

本ソリューションは、遭難者が着用する装備（救命胴衣やジャケット等）に紫外線 LED（UV-C 波長）を組み込むことで、救助信号の視覚化を実現するものである。LED は、遭難時に使用者が手動で点灯する方式に加え、水没や振動を契機として自動的に点灯する機構を備えることも可能である。

捜索側においては、紫外線カメラを搭載した無人航空機（ドローン）あるいは有人ヘリコプターを用いて上空から広範囲を探索し、LED の発光信号を高感度に検出することで、迅速かつ確実な位置特定を行う方式である。

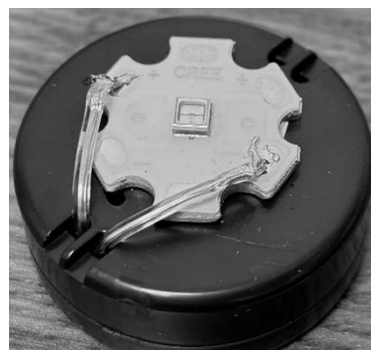
図 2 紫外線 LED（試作品：φ 30mm×10mm）

(D) 回路設計：現行の試作回路では、スイッチ ON により LED が常時点灯する仕様であるが、今後は NE555 等の汎用タイマー IC を用いたアスタブル回路の導入を予定している。これにより、1Hz 周期の点滅動作を実現し、視認性の向上および電力消費のさらなる低減が見込まれる。

(E) 装着方式と設計展開：筐体には縫製や粘着による固定用構造が設けられており、救命胴衣や登山装備などへの装着が容易である。今後の商品化に向けては、筐体形状、耐候性、量産性等を含めた詳細設計を進める予定である。

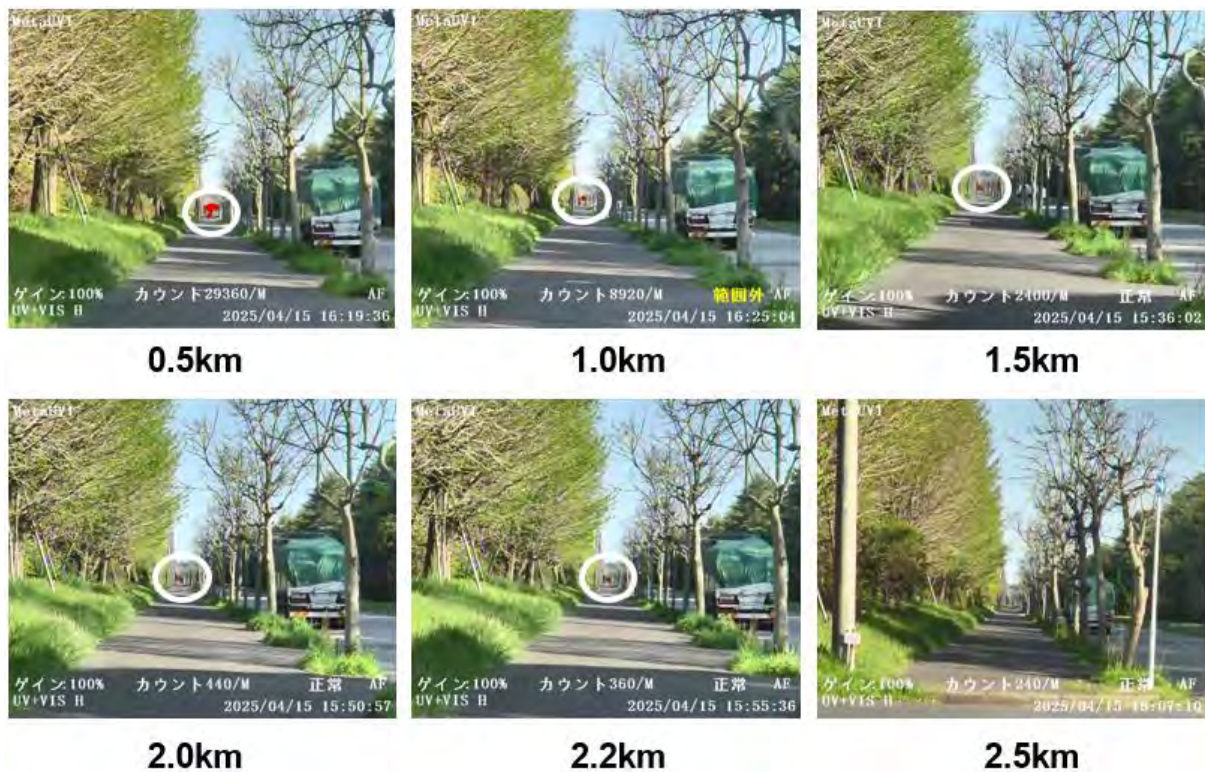
図3 模擬山岳捜索試験結果

画像中央に観察される赤色のスポットが、紫外線 LED からの発光信号に対応する。動画映像では、この UV 信号が点滅する赤色スポットとして明瞭に表示されており、静止画よりも視認性が高い。さらに、画面内にはリアルタイムで検出された紫外線強度の相対値が数値として表示されており、距離に応じて強度が減衰する様子が確認できた。

本試験においては、最大観測距離として 2.0km においても、発光位置が明瞭に視認可能であり、本システムが長距離捜索においても高い検出性能を有することが示された。一方で、2.5km 以上の距離になると、紫外線信号の視認性が著しく低下し、判別が困難となった。

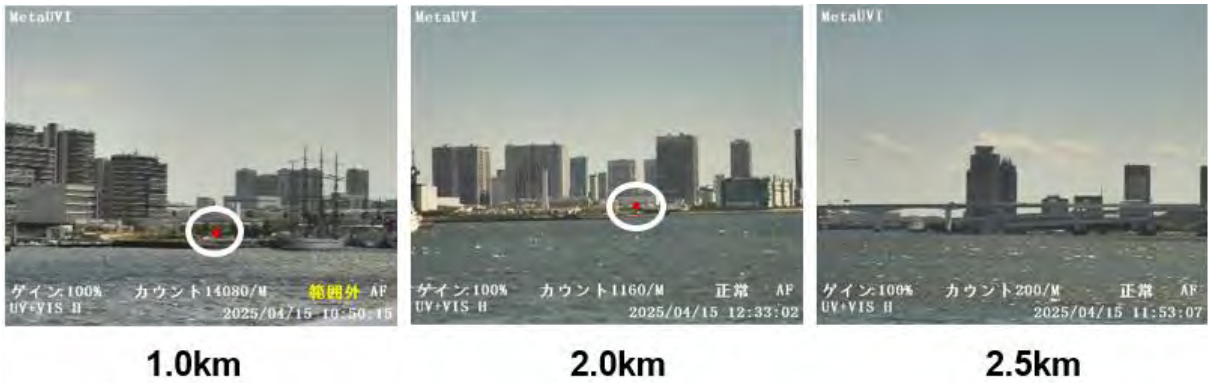
図 4 模擬海上搜索試験結果

さらに、海上における捜索環境を想定した模擬実験を実施した。実験は東京都台場周辺の海域を用い、上空からの観測を想定して、紫外線 LED 試作機と UV カメラとの距離を変化させながら映像を取得した。図4に、取得した捜索ビデオからの静止画像を示す。

本試験においても、陸上での結果と同様に、最大観測距離として 2.0 km において発光位置が明瞭に視認可能であることが確認された。なお、2.5 km 以上では視認性の低下がみられた。

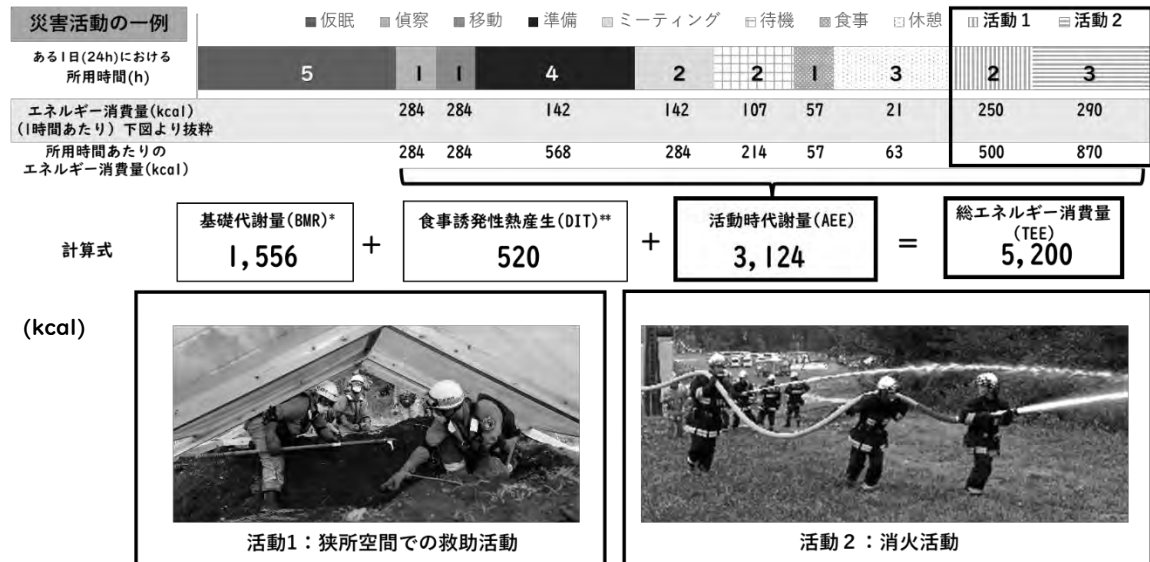
図2. 消防関連活動種別毎の時間あたりのエネルギー消費量の標準推定値の活用例としての災害活動時 TEE の試算例  
消防関連活動種別毎の時間あたりのエネルギー消費量の標準推定値を活用し、災害活動のとある1日（24時間）中に狭所空間での救助活動を2時間、消火活動を3時間行った場合のTEEを試算した結果、TEEは5,200kcal/日であると算出された。\*基礎代謝量（Basal metabolic rate:BMR）は国立栄養研究所が作成した Ganpule 式<sup>27)</sup>の推定式を用いた。身長と体重は、厚生労働省2018年国民健康栄養調査の男性（30～39歳）の平均身長・体重<sup>28)</sup>を参照した。\*\*食事誘発性熱産生（Diet-induced thermogenesis: DIT）はTEE×0.1とした<sup>29)</sup>。活動時代謝量（Activity energy expenditure: AEE）は、災害対応を行った活動に対しては標準推定値<sup>14)</sup>（表2）から狭所空間での救助活動と消火活動全般の項目を用いて、消防関連活動以外の身体活動には、それぞれが対応すると考えられる身体活動のメッツ（METs）値を身体活動のMETs表<sup>30)</sup>から抜粋してエネルギー消費量に換算した項目（表3）を用いた。

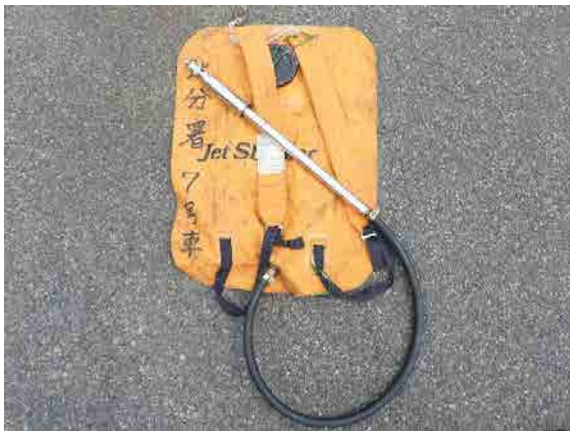
写真1 手動式消火シューター

改良するにあたり「資機材の軽量化を図り、団員の負担を軽減すること。」「電動式に改良し、作業効率を向上させること。」及び「既存の手動式消火シューターを大幅に加工せず、電動式が故障した場合に、すぐに手動式へ戻し、消火活動を行えること。」を念頭に改良に取り組む。（写真1、2参照）

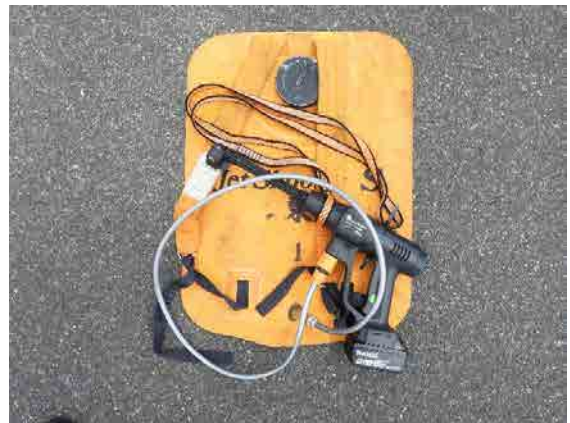
写真2 電動式消火シューター

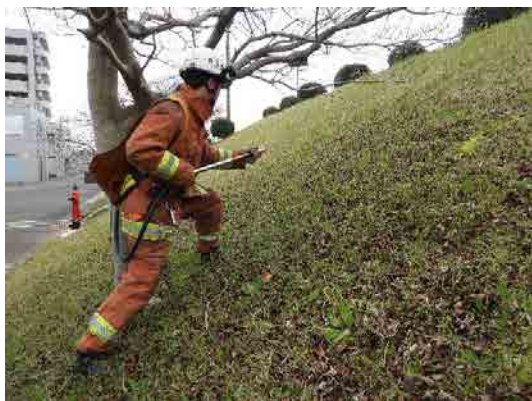
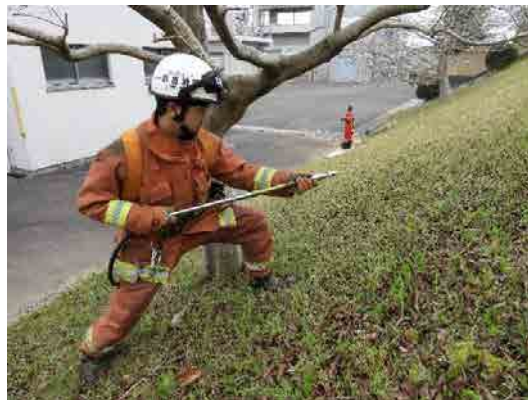
写真3 手動式消火シューターの活動

写真4 手動式消火シューターの活動

（写真3～6参照）

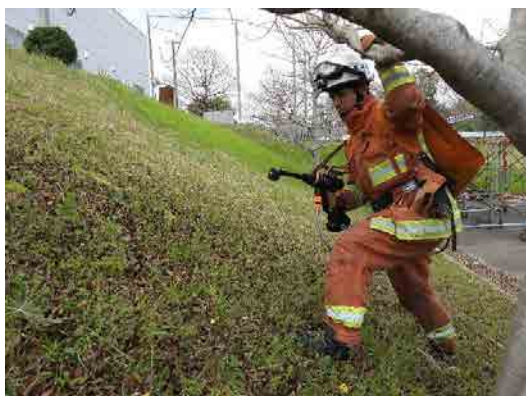
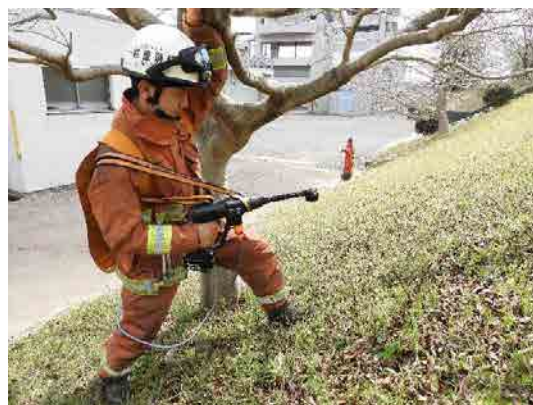
写真5 電動式消火シューターの活動

写真6 電動式消火シューターの活動

活動する消防職団員の労力は、格段に軽減されることになり、活動時の安全も大幅に確保された。

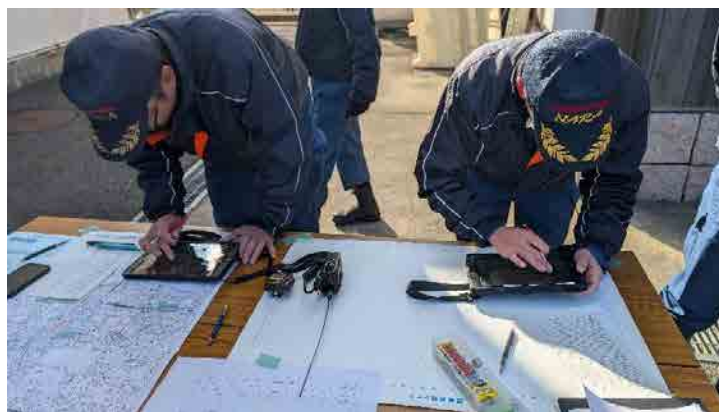
写真 1 地図アプリ使用指揮隊

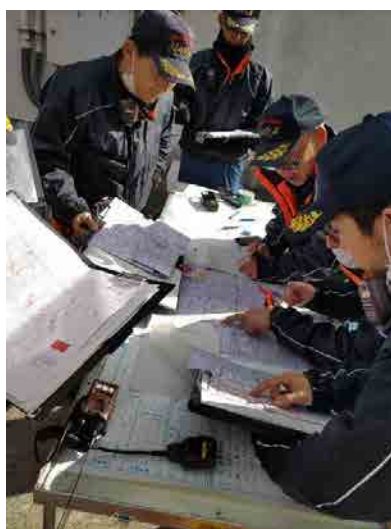
写真 2 紙の地図使用指揮隊
