第 16 回 消防防災研究講演会資料

第16回 消防防災研究講演会

東日本大震災を受けての消防防災研究

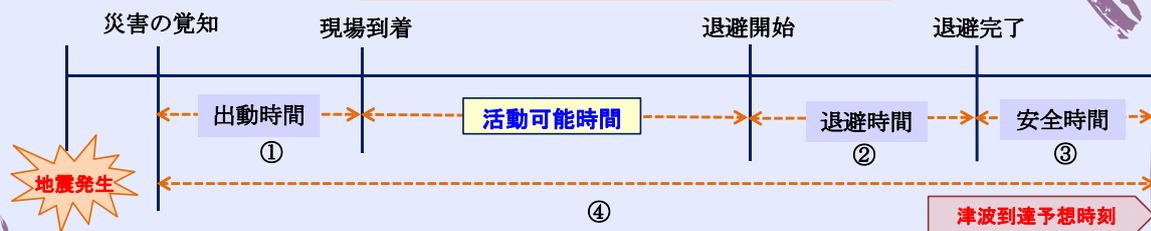
活動可能時間の判断例

※活動可能時間が終了すれば活動中でも退避する。

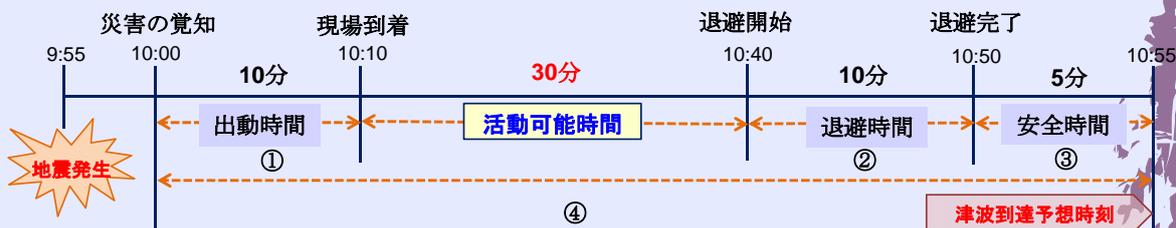
活動可能時間の算定例

(想定) 9:55に地震が発生し、3分後の9:58に気象庁から津波到達予想時刻は10:55と発表された。沿岸部を管轄する消防本部において10:00に津波の浸水想定区域での災害を受信し、部隊の出動を判断し、活動可能時間を決定する。
 なお、当該災害発生場所までの出動時間が10分、災害発生場所から直近の退避場所までの移動時間が10分と判断され、当該本部における安全時間は5分と設定されているものとする。

※活動可能時間 = (10:55 - 10:00 = 55分) - (10分 + 10分 + 5分 = 25分) = 30分

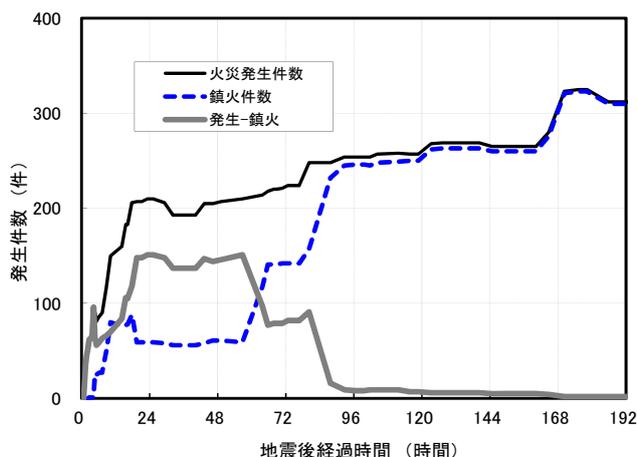
図1 地震後の火災発生・鎮火件数の時間的推移

東日本大震災では、地震やその後の大津波・余震等により 330 件¹⁾もの火災が発生した。図 1 は、地震発生後の火災発生および鎮火件数の時間的推移を、消防庁の災害情報詳報²⁾をもとに示したものである。図の経過時間は火災の発生時刻ではなく、詳報の公表時刻であるため時間遅れがあり、多くの火災は地震や津波直後から起きたと考えてよい。一方、消防活動も出火直後から行われたと推察されるが、約 200 件の出火に対して鎮火が 60 件程度で頭打ちとなっており、現地での消防力に限界があったことがわかる。地震後 2 日間は、約 140 件の火災が被災地で継続していたことになる。その後 2 日半頃から減少に転じ、4 日後に大半が鎮火されている。これは全国からの緊急消防援助隊が現地入りし消火活動が行われたためと考えられる。

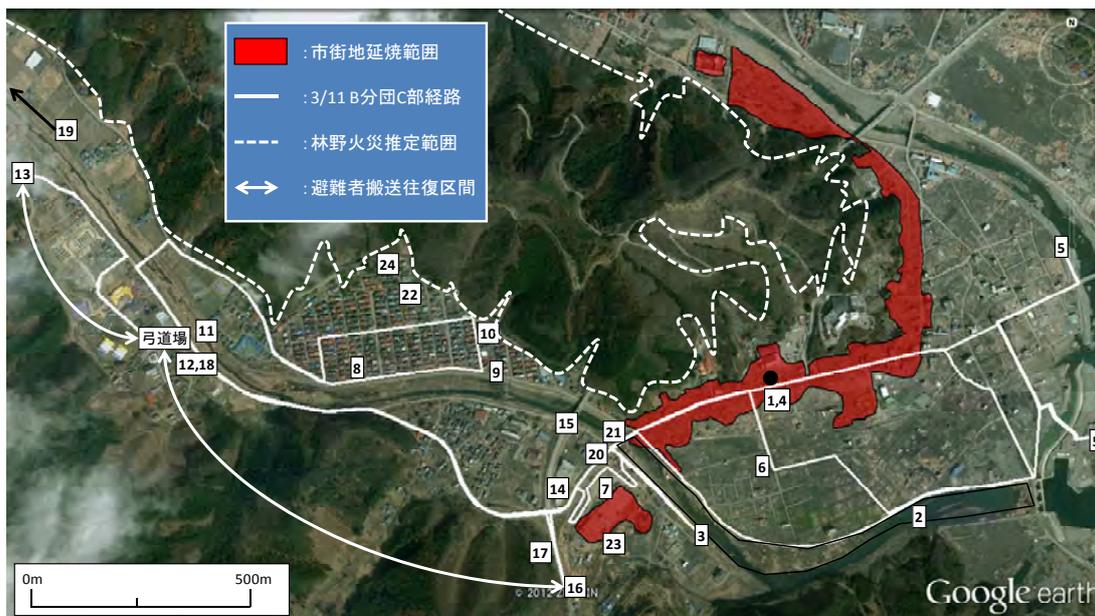
図2 大槌町消防団B-a分団a部の活動の時間経過

が発生した。大槌町消防署は街の東側の浸水域に位置し、津波で完全に破壊された。そのため大槌町の消防力は、地震翌日、緊急消防援助隊（大阪消防局隊）が到着するまで、消防団に依存することとなった。図2はB-a分団a部の活動事例を示したものである。この分団は主として町の西側を管轄し、屯所は図中の●に位置する。以下、大槌消防団のB-a分団3名からのヒアリングをもとに、広範囲かつ多様な消防活動内容を時系列的に説明する。

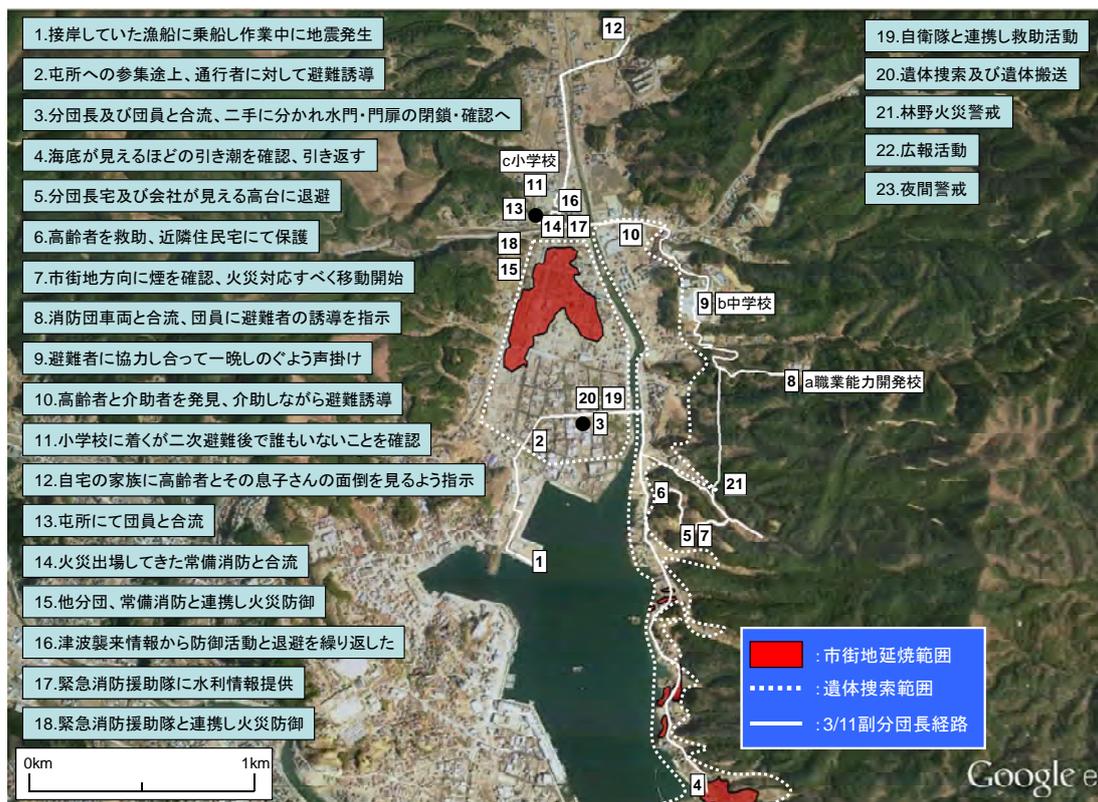
図3 気仙沼市鹿折地区消防団C-c分団の活動の時間経過

退避して約5分たった頃津波が襲来した。その時、流される家屋の屋根の上から助けを求める人を発見したがどうすることもできなかった。作業をしていた漁船の北あたりから煙が上がるのを目撃したところで、近くで津波に流された高齢者がいるとの情報を受け救助に向かう(図3中6)。

近隣住民と協力して救助活動完了後、その高齢者を副分団長の住宅に預け暖を取らせるよう依頼。その後、対岸の市街地でもう1ヶ所煙が上がっているのを確認し、分団長から副分団長は火災対応との指示を受けた(図3中7)。通常の道路は浸水と瓦礫の影響で使用できないため、道の無い山中を徒歩で進むしかない状況であった。尾根を2つ越えa職業能力開発校付近の道路に出たところで、退避していたC-c分団の消防車両を発見し合流(図3中8)。団員たちに付近の避難者を職業能力開発校に誘導するよう指示し近くの中学校に避難者や備蓄の確認に向かった。中学校に着いた時、校庭には避難者が集まり火を焚いていたので、自分は消防団員であること、お互いに知恵を出し合い協力して朝まで待つてほしいことを伝えた(図3中9)。

3月12日は火災対応とは別な班を作り、自衛隊と連携した救助活動も実施した(図3中19)。14時頃に介護老人保健施設までの道路が使用可能となったため団本部からの指示で救助に向かう事となった。3月13日には同施設近辺で多数の遺体が緊急消防援助隊により発見され、団本部からの指示で遺体収容作業を実施。建設業者からトラックを手配し収容所まで搬送した(図3中20)。3月14日から19日は捜索活動及び収容を行った(図3中破線)。

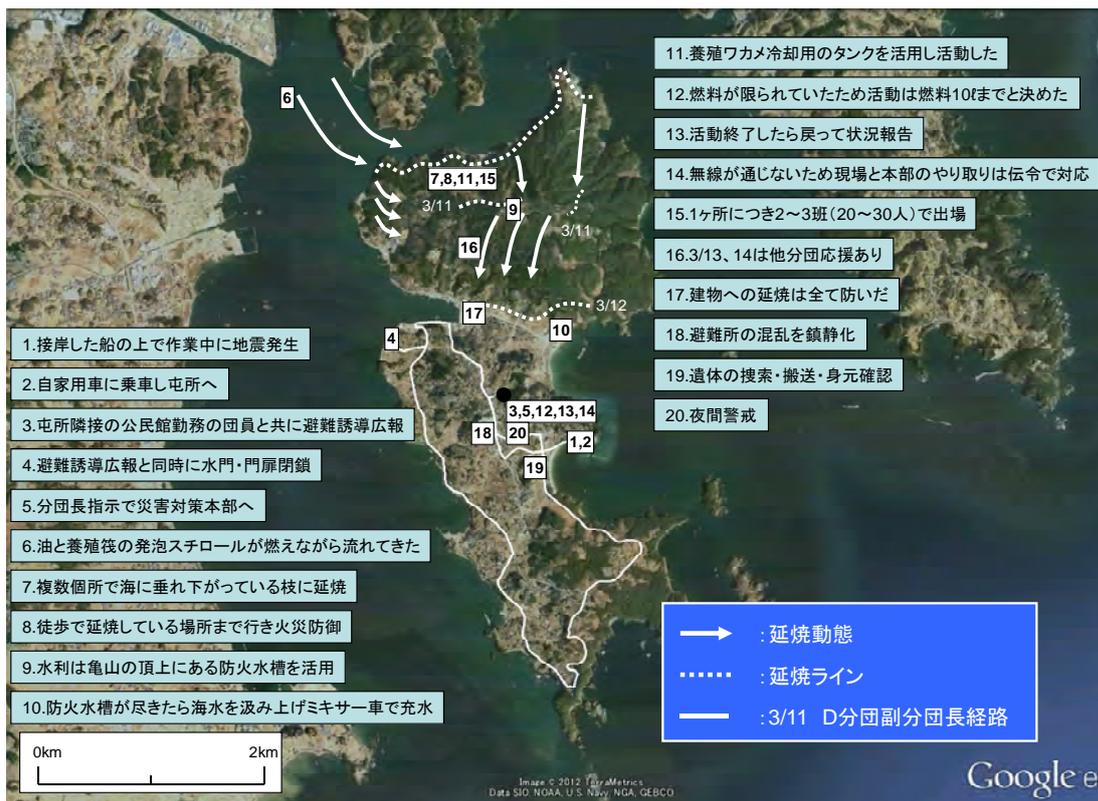
図7 気仙沼市大島地区消防団C-h分団の活動の時間経過

屯所に戻ったところで、分団長から災害対策本部にいるように指示を受けた(図4中5)。しばらくすると海上の養殖筏の発泡スチロールや流出油が燃えて岸に漂流し(図4中6)、島の沿岸から垂れ下がっている木の枝に延焼し林野火災に発展した(図4中7)。3月11日の夜から火災の情報が入り消火に向かった。車が通れるような道は無く、徒歩で火災現場まで向かった(図4中8)。水利は山頂直下の防火水槽を使用し(図4中9)、その水利が尽きた後は海水を汲み上げ土木会社のミキサー

車で運び充水した(図4中10)。また養殖ワカメの冷却用のタンク（1～2 t）と小型ポンプを各所に配置し活用した(図4中11)。ガソリンスタンドの殆どが津波被害を受け燃料が限られていたため、一度の活動は燃料10ℓまでと限定した(図4中12)。活動を終了したら災害対策本部まで戻り状況を報告、各班の報告から得た情報を元に再び出場ということの繰り返しであった(図4中13)。消防団無線は電波が届かなく伝令を出して情報伝達・指示を行った(図4中14)。出場人員は1ヶ所につき2～3班（20～30人）とした(図4中15)。

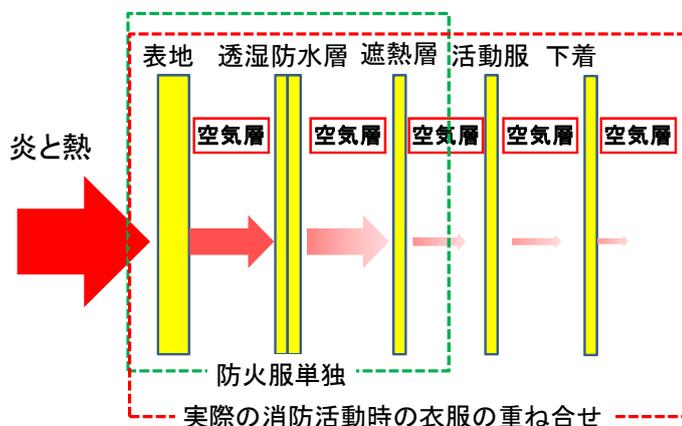
図1 防火服内の生地、活動服、下着と空気層による耐熱モデル

防火服は一般的に図1に示すとおり、表地（最外層）、透湿防水層（中間層）、断熱層（最内層）で構成され、耐熱性以外に引き裂き強度など高い機械的特性を有している（衣服外環境）。今回の震災は、冬場であったということで、夏場のヒートストレスなどを感じず、防火服に用いられる透湿防水層が水の浸透を防ぐことから、むしろ防寒服も兼ねて使用した隊員も多いと思われる。しかしながら、高温多湿の夏場など日本特有の四季を通じた気候変化に対して、現在使用されている建物火災用の防火服を常に着用して災害活動することは隊員の身体負担などのリスクにつながる。

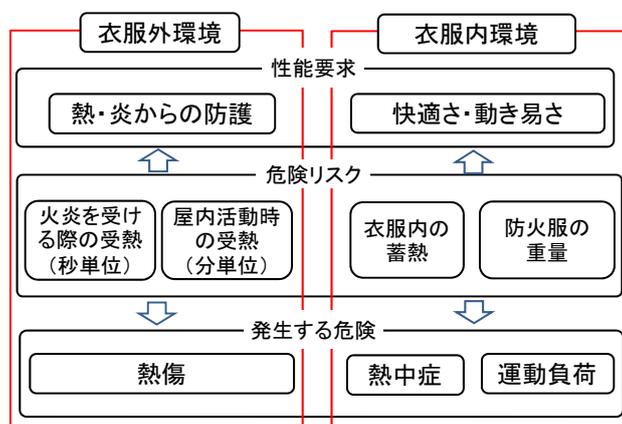
図2 防火服を取り巻く環境における危険リスクと性能要求

衣服内環境に注目してみると、防火服内衣服（活動服や下着）は、災害活動時に消火水が襟元などから内部に入り込むことや消防隊員の発汗により水濡れを発生する。この水濡れは、体温のコントロールや衣服内の重量を上げることになり熱中症や運動負荷が上がることなどの危険性を伴う（図2）。

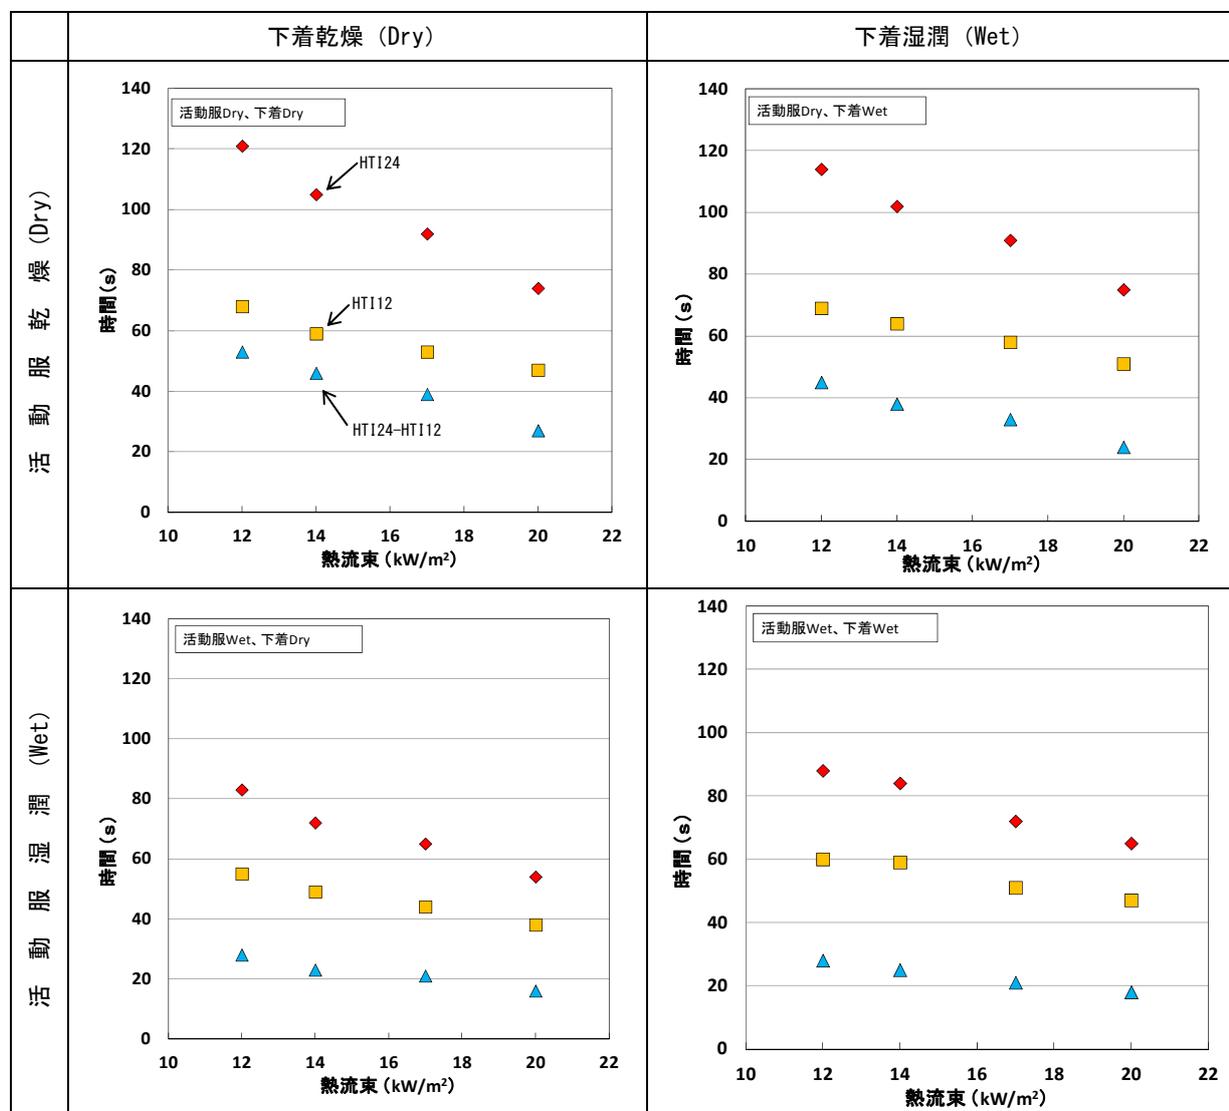
図6 防火服生地が受ける熱の強さ（熱流束）に対する各実験条件における熱伝達係数（HTI）の比較。生地乾燥・湿潤に対する整理。

表1は、防火服生地が受ける熱の強さに対する各実験条件における熱伝達係数（HTI）の比較をしたもので、図6は活動服及び下着の乾湿条件ごとに3.3で示した評価方法①HTI24、②HTI12、③HTI24－HTI12をプロットしたものである。活動服が湿潤している（Wet）状態では、活動服が乾燥した（Dry）状態と比較して、熱センサへの熱伝達は速い結果となった。これは防火服の内部（活動服及び下着）に存在する水の影響によるものである。生地が乾燥している際には熱伝達は主として生地及び空気の熱伝導率に依存するが、生地が吸水すると生地及び空気に加えて水の熱伝導率が寄与することになる。水、空気の熱伝導率はそれぞれ $0.56 \text{ W/m}\cdot\text{K}$ 、 $0.024 \text{ W/m}\cdot\text{K}$ で、水は空気の約23倍の熱伝導率を持つ熱良導体である。つまり生地自身の熱伝導は等しいから、活動服や下着生地の繊維の間に包含される空気と水との熱伝導率の差及び繊維に吸収される水が防火服内部の熱伝導に影響を及ぼしている。

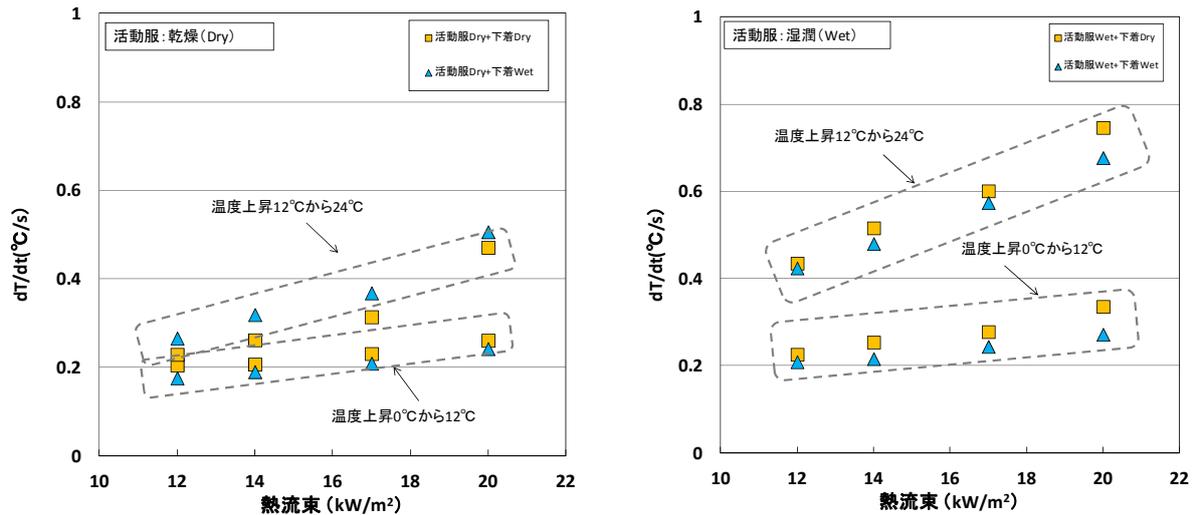
図7 防火服生地が受ける熱の強さ（熱流束）に対する防火服内における温度上昇速度の比較。生地乾燥・湿潤に対する整理。

活動服の乾・湿に関わらず、 $12^{\circ}\text{C}\sim 24^{\circ}\text{C}$ の温度上昇に必要な時間が $0^{\circ}\text{C}\sim 12^{\circ}\text{C}$ 温度上昇に必要な時間と比較して短くなっている。図7は防火服生地が受ける熱の強さに対する防火服内における単位時間あたりの $0^{\circ}\text{C}\sim 12^{\circ}\text{C}$ 温度上昇及び $12^{\circ}\text{C}\sim 24^{\circ}\text{C}$ の温度上昇、すなわち温度上昇速度 dT/dt ($^{\circ}\text{C}/\text{s}$) の平均値の比較である。温度上昇速度は活動服の乾・湿に関わらず、それぞれが $12^{\circ}\text{C}\sim 24^{\circ}\text{C}$ の温度上昇と $0^{\circ}\text{C}\sim 12^{\circ}\text{C}$ の温度上昇に二つの領域にわけることができた。活動服が湿潤している際、各熱流束に対して $12^{\circ}\text{C}\sim 24^{\circ}\text{C}$ の温度上昇速度が $0^{\circ}\text{C}\sim 12^{\circ}\text{C}$ の温度上昇速度の約2倍になっていることがわかった。

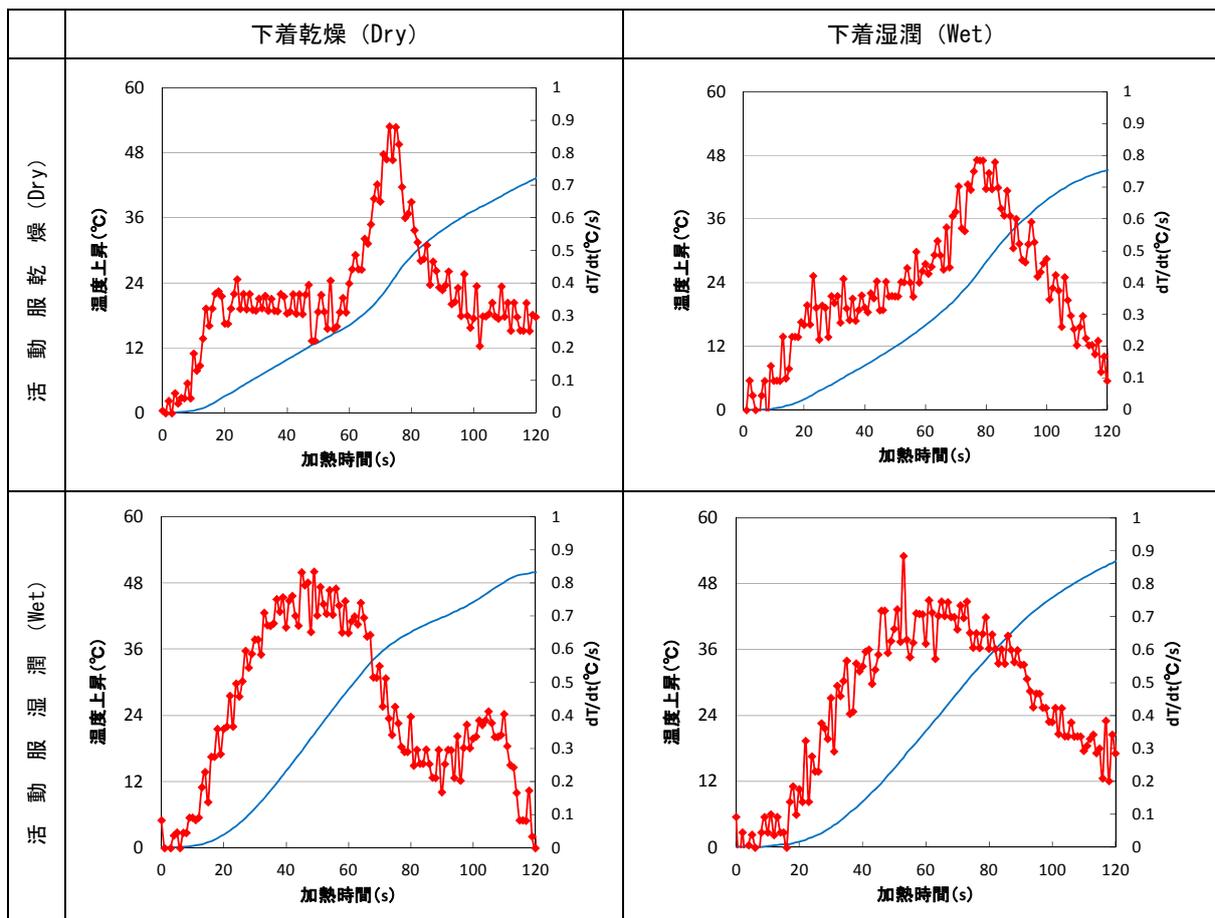
図8 防火服生地が受ける熱の強さ（熱流束）が 20 kW/m^2 （表面温度約 280°C ）時の、温度上昇（左軸）及び温度上昇速度 dT/dt （右軸）の比較。生地乾燥・湿潤に対する整理。

図8は、防火服生地が受ける熱の強さが $20 \text{ kW}/\text{m}^2$ （表面温度約 280°C ）時の、温度上昇（左軸）及び温度上昇速度（右軸）の比較を示す。活動服が乾燥（Dry）及び湿潤（Wet）のそれぞれの条件において温度上昇速度は下着の条件に関わらず定性的に同じ傾向が見られた。また、実験開始後の温度上昇の立ち上がりを見てみると下着が乾燥（Dry）、下着が湿潤（Wet）と続いた。湿潤した下着は、防火服から各生地を介して伝わってきた熱を一時的に吸熱させていると考えられる。温度上昇速度は下着が乾燥（Dry）の条件と異なり、徐々に高くなっていく傾向が見られる。

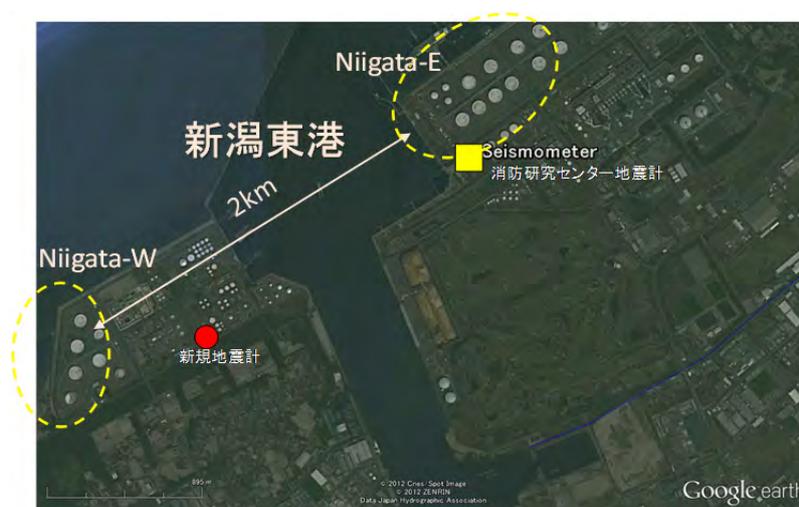
図4 新潟県新発田石油コンビナート特別防災区域

Niigata-E と Niigata-W との距離は東港を挟んで約2km、■は消防研究センター設置の地震計、●は新たに設置された地震計位置

図4に示す新潟新発田の石油コンビナート等特別防災区域の約2km離れた事業所（Niigata-E、W）において、2011年東北地方太平洋沖地震で励起された固有周期10.5秒付近での石油タンクのスロッシングの最大波高に、図5に示すような系統的な差異が認められた。消防研究センターがNiigata-Eの構内に設置した地震計(図4の■)の記録を用いて、3次モードまで考慮した2次元スロッシング応答解析を行ったところ、Niigata-E内のタンクのスロッシング波高をよく説明することができた一方で、Niigata-Wでは約50%過小評価する結果となった(図6)。この解釈として、高々2km離れていても、長周期地震動が約50%変動することが考えられた¹⁾。

この推察の確認には、新たな地震計の設置による同時比較観測や地下構造の解明等が考えられるが、いずれもそれなりの費用がかかることから、検討できないままとなっていた。2012年8月末、上記2つの地区の間に位置する事業所が、スロッシング対策の一つとして地震計を設置した(図4中の●印)。ここでは、当該事業所のご厚意により提供を受けた地震動データを用いて、上記推察に関する検討を行う。

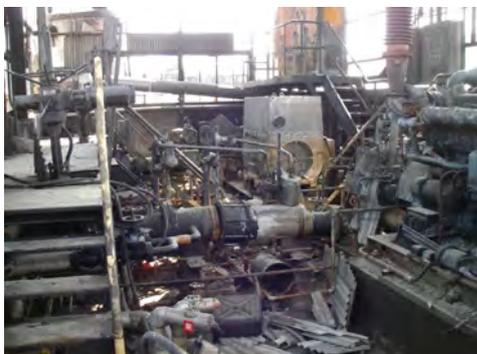
消失した消防用ポンプ設備

地震及び津波により特定防災施設や防災資機材にも被害があった。

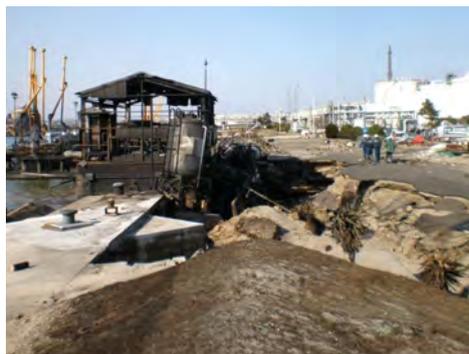
津波により崩落した流出油等防止堤

地震により流出油等防止堤の目地が切れた事例、津波により崩落や基礎に空洞が発生した事例があった。流出油等防止堤内に石油や海水が滞留した事例があったが、流出油等防止堤外に石油が漏えいしたものはなかった。

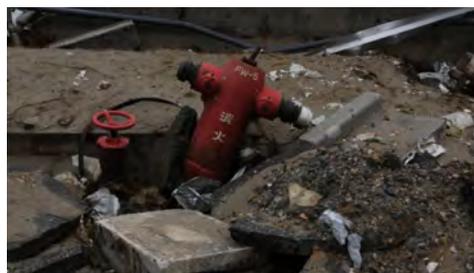
津波により破損した消火用屋外給水施設

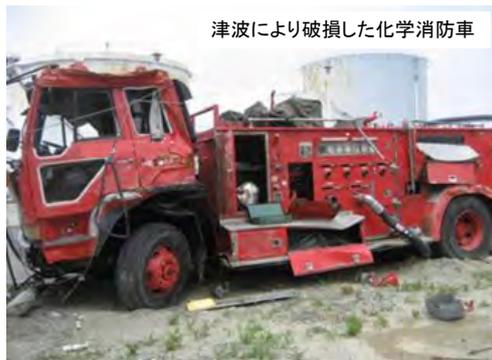
津波により破損した化学消防車

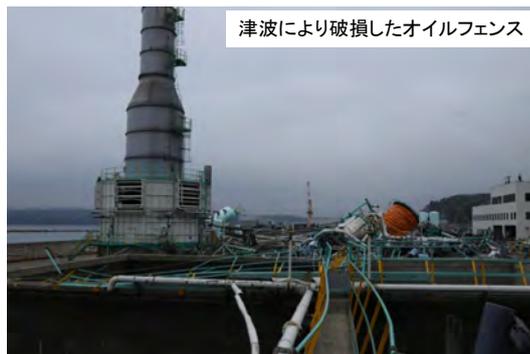
津波により破損したオイルフェンス

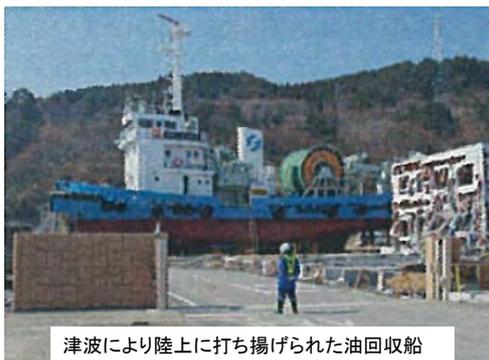
津波により陸上に打ち揚げられた油回収船

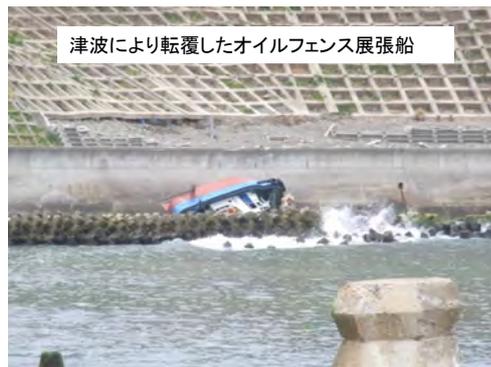
津波により転覆したオイルフェンス展張船

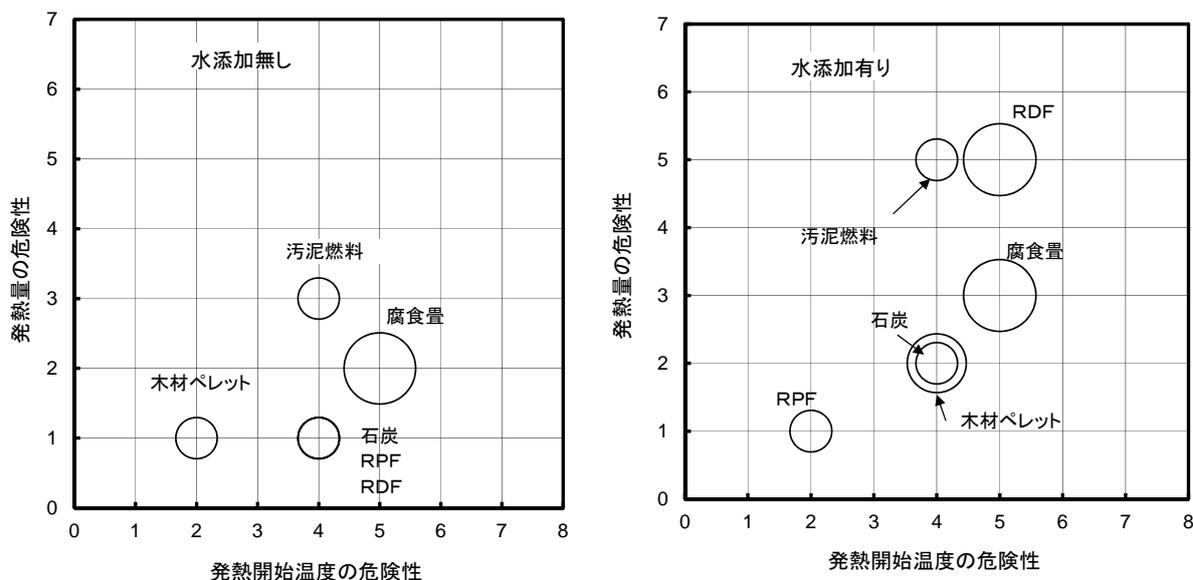
図 8 再生資源燃料の火災に対する総合的危険性評価の例

左図が水添加なし、右図が水添加あり。発熱開始温度、発熱量および可燃性ガス発生量でもって総合的に評価する。グラフ右上に位置し、円の面積が大きい試料ほど火災危険性が高い。

発酵発熱には水分の有無が大きく影響するため、危険性評価において水分の影響について考慮した。「水添加無し」および「水添加有り」の場合について、各試料の相対的な危険性を比較し易くするために、危険性評価結果を図 8 にまとめた。横軸は発熱開始温度に関する危険性を表し、縦軸は TAM の 50°C における発熱量の危険性評価点を示す。グラフの右上にある試料ほど、熱的危険性がより高いことを示す。反対にグラフの左下にある試料が、熱的危険性がより低いことを示す。円の面積は発生した可燃性ガスの種類および発生量による燃焼危険性を表している。水分が添加されると熱的危険性および可燃性ガスの危険性も増加することを示している。例えば、生ごみの固形化燃料である RDF では水を添加すると熱的危険性も増加し、水素の発生が検知された。プラスチック・紙類の固形化燃料である RPF は比較的、熱的危険性や可燃性ガス発生による燃焼の危険性が小さい。震災廃棄物である腐食量は水分なしでも危険性が相対的に高く、水分添

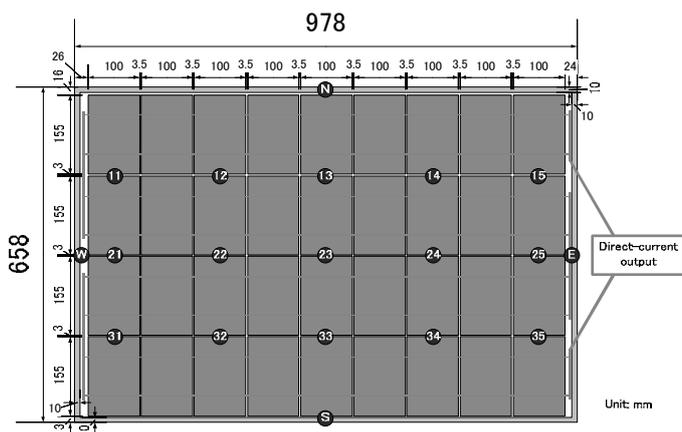
図4 実験で使用した太陽電池モジュール
（丸囲みの英数字は熱電対設置位置を示す）

地面に対して長手方向を垂直に立てたモジュール（図4参照）に正対した鉄製の円形火皿（内法として直径454 mm、高さ100 mm、厚さ3 mm）にn-ヘプタン1ℓ及び水5ℓを入れ着火した。モジュールと火皿の中心との離隔距離は1 mである（図5参照）。用意した火皿の大きさ及び燃料の量については、実火災を想定した想定火源を考える必要があるが、本研究では試験室において周囲環境を熱により損傷させないという制限を考慮の上選択した。太陽光と同じスペクトル分布を持つ人工太陽照明灯（ランプ容量500 W、セリック株式会社、SOLAX XC-500E）を6台使い、それぞれの光軸がモジュール中央に向くように目視により調整した。

図4に示した丸囲みの数字はモジュールの表面温度の経時変化を、丸囲みの英字はアルミニウム製枠の表面温度の経時変化を計測するためのK型熱電対（直径0.32 mm）の設置位置である。サンプリング時間1秒である。熱電対を設置したことによるモジュールの出力電圧の低下は1～2%である。

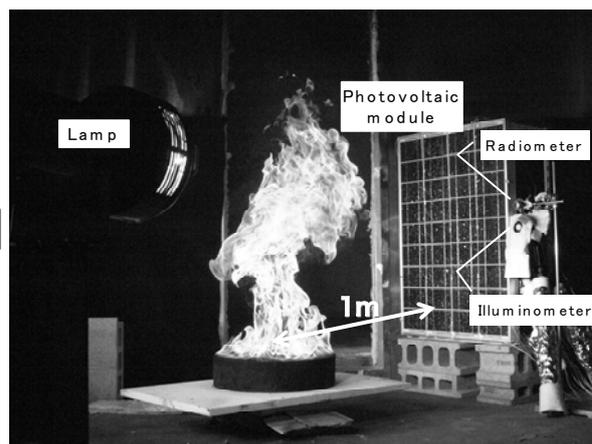
図5 モジュール及び機器類の設置状況

モジュールの脇に、放射計（株式会社チノー、RE-III 型）と照度計（コニカミノルタセンシング株式会社、T-10）を設置した。放射計はモジュールへの放射受熱量の経時変化を、照度計は人間が感覚的に感じる光の明るさの目安として照度の経時変化を、それぞれサンプリング時間1秒で取得した（図5参照）。モジュールの出力端子には負荷抵抗として5Ωの抵抗器を接続し、通常の使用状態に近づけた。

照明灯を点灯した状況でヘプタン火炎が存在する場合、照度が下がると出力電圧が上昇する（照度が上がっているにもかかわらず出力電圧が低下する）傾向が見られた。ヘプタン火炎の発熱速度が増加するとモジュール出力電圧は増加するものの照度が低下する傾向もある（図 7）。図 5 に示す位置関係として、照明灯とモジュールの間にあるヘプタン火炎の発熱速度が大きい時に大きい火炎となりモジュールに影響をすることから、照度が低下すると考える。

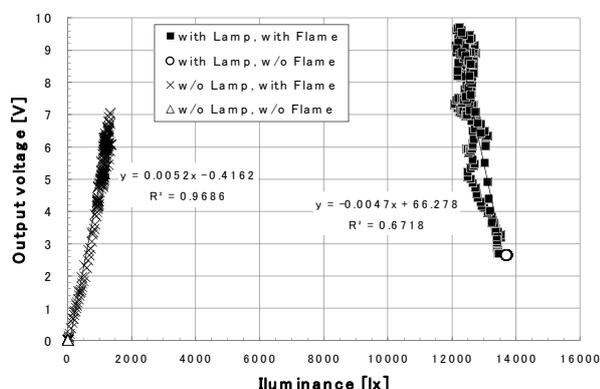
図6 モジュールの出力電圧と照度の関係

図6にモジュールの出力電圧とその時の照度の関係を示す。ここで、出力電圧と照度の瞬時値は同期が取れていないため、それぞれのデータに10秒の移動平均を施してある。

ヘプタン火炎があるとその照度に従って、図6の2000 lx以下の測定点群のように、線形的に

出力電圧が増加する。約 2.6 V の出力には約 670 lx のヘプタン火炎の照度が必要である。

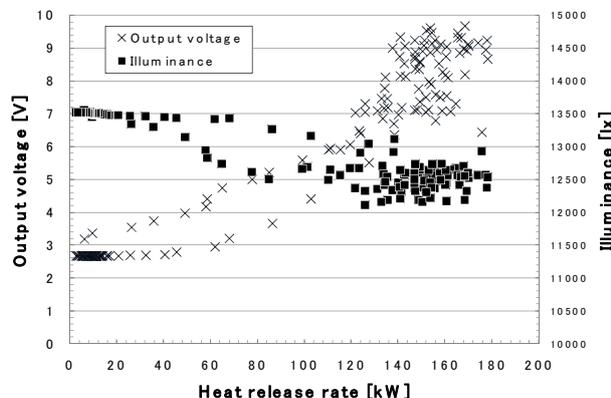
図7 発熱速度とモジュールの出力電圧及び照度の関係（照明灯点灯）

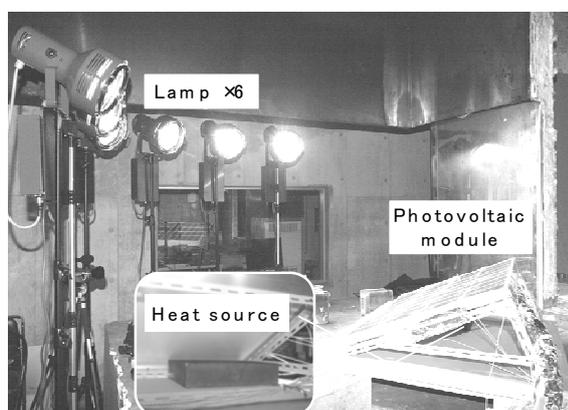
図 8 モジュール及び機器類の設置状況

モジュール長手方向の一边を軸に地面に対して約 23° 傾けた状態で設置した。この設置角度は、「太陽電池モジュールの安全適格性確認－第 2 部：試験に関する要求事項 JIS C 8992-2 (IEC 61730-2)」で設定するモジュール傾斜角度と同じである。助燃剤を入れる容器として、鉄製の角形火皿 1（内法として一辺 355 mm、高さ 68 mm）を用意した。角形火皿には n-ヘプタン 3 l、水 1 l を入れた。先の人工太陽照明灯を 6 台用い、それぞれの光軸がモジュール中央に向くように目視により調整した。この時のモジュール中央における平均照度（照度計（コニカミノルタセンシング株式会社、T-10）により 5 回計測した平均）は 29300 lx である。これら機器類の設置状況を図 8 に示す。

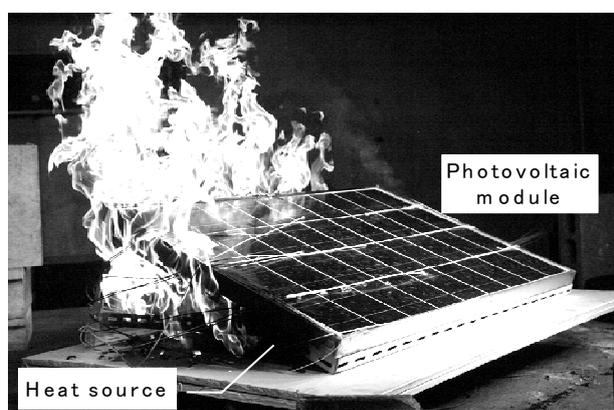
図 9 ヘプタン火炎によるモジュールの加熱

モジュールがヘプタン火炎により加熱されている様子を図 9 に示す。実験中のモジュール表面の最高温度は、熱電対で 367 °C、サーモグラフィ装置で表面の最高温度を調べると 383 °C であった。損傷の激しい部分については、概ねこのような温度であったと考えられる。

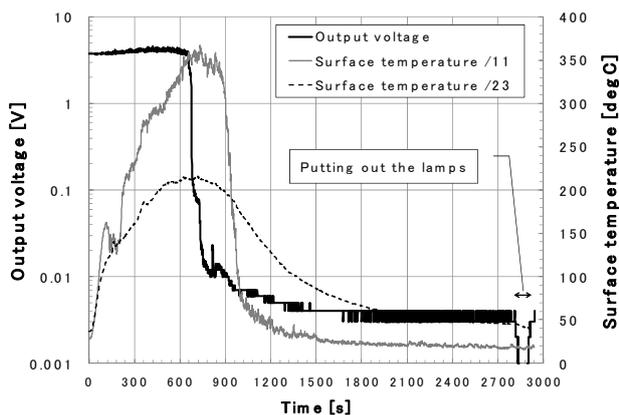
図 10 モジュールの出力電圧及び表面温度

モジュール出力電圧は図 10 のように、最高温度に到達した付近で急激に降下した。助燃剤である n-ヘプタンの燃焼が終わったのが 16 分 18 秒（978 秒）であるが（モジュール自体が自発的に燃焼することはなかった）、それ以降も徐々に電圧は降下し実験後に 0.003~0.004 V で一定となった。このときのモジュールの破壊状況を図 11 に示す。この状態で照明灯を消灯したところ出力電圧は 0V になったので、わずかながら電圧が出力していたことになる。実験後、モジュールの損傷状況を調べている際に電圧が回復していることに気づき、その時に 1 分間データを取得した時間平均出力電圧は 3.2 V であった。実験前の電圧が 3.8 V であったので出力電圧がほぼな

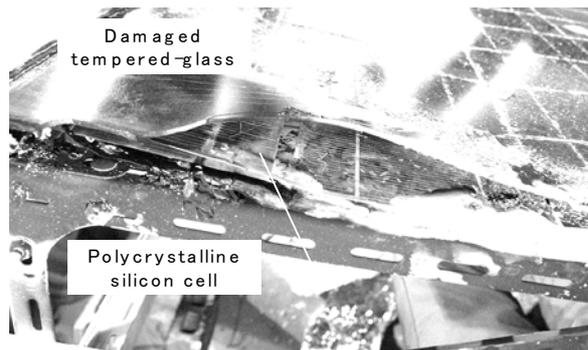
図 11 燃焼後のモジュールの損傷の様子

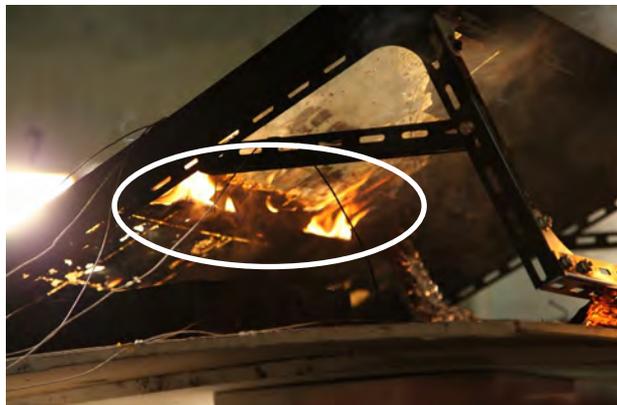
図 12 モジュール裏面の自己燃焼
（円内の白色が炎）

また、バックシートにアルミニウムシートが使われていない別の新しいモジュールでの火炎曝露による燃焼実験を行った。燃焼用の火皿は同じ角型火皿を用いた。その時のモジュールの状態を図 12 と図 13 に示す。図 12 中央の明るい部分が炎であるが、n-ヘプタンが燃え尽きていても、バックシート素材または封止材の樹脂が数分間継続燃焼した。バックシートの一部にアルミニウムシートが使われたモジュールでは見られなかった現象である。また、図 13 のように、火勢がなくなった後に、表面のガラスが割れ、部分的に脱落する状況が見られた。その時のガラス破片は図 14 のように 15~20 cm の大きさの破片となっていた。これが屋根から落下した場合には、消防隊員の受傷の可能性があるため、注意が必要である。また、この状態のモジュールでも電圧出力を継続していた。

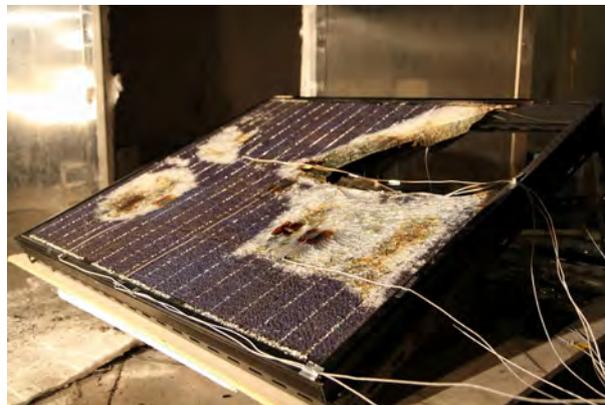
図 13 モジュールの部分脱落の状況

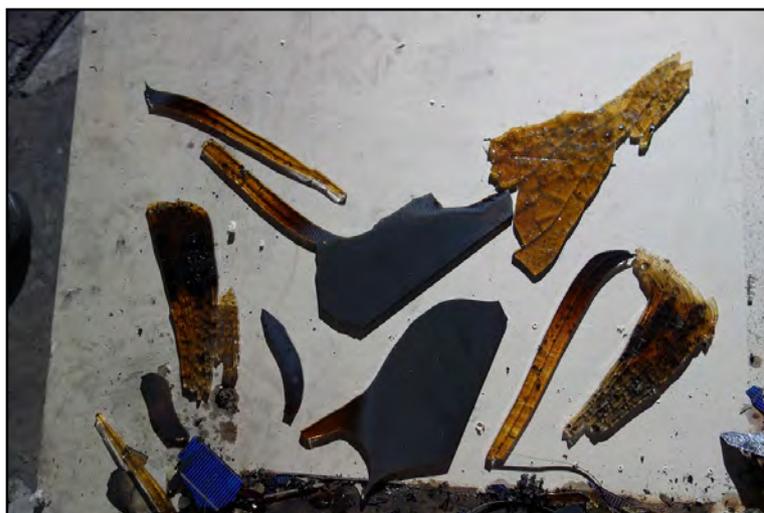
図 14 モジュールから脱落したガラス片

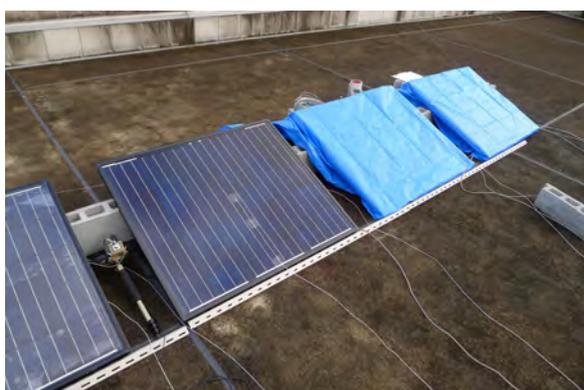
図 15 遮光効果の観測

（右から、ブルーシート 2 枚、ブルーシート 1 枚、普通モジュール）

実験方法は、消防研究センター本館屋上に南向きに約 23° モジュールを起こして日射を当てた。普通の状態のモジュール、市販のブルーシート 1 枚でモジュール表面を覆ったものと 2 枚重ねで覆ったものを用いた（図 15 参照）。使用したブルーシートはポリエチレン製で大きさが 1.8

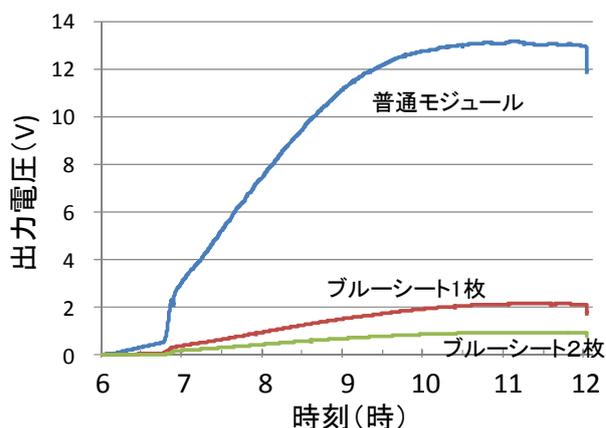
図 16 遮光による出力電圧の変化

図 16 に各モジュールの出力電圧の変化を示す。7 時前から日射を受け始めている。このモジュールの最大出力動作電圧は 15.16 V で、図 16 の普通モジュールのグラフのように、日射を受けても最大電圧までは上がっていない。今回の計測範囲でブルーシートの影響を見ると、普通のモジュール出力電圧に対して、ブルーシート 1 枚では 12～16% に、ブルーシート 2 枚では 5～7% になった。ブルーシート 1 枚でも 6 分の 1 程度の電圧に抑えることができる。シートの色や厚さ、材質により大きく遮光性能は変化すると思われるので、性能を正確に把握するには個別の計測が必要である。

今回の実験では太陽高度が低いため日射が弱く、モジュールの最大出力動作電圧を超えることはなかった。最大出力を超える日射があった場合には、普通モジュールでは出力電圧が頭打ちになるが、ブルーシートで遮光したモジュールの出力電圧は最大電圧までの範囲で上昇することが予想される。太陽高度が高く日射が強い場合には、ここでの遮光効果よりも低い効果しか得られないので、注意が必要である。
