# 報輯研消

# 消 研 輯 報

## 第6号 目 次

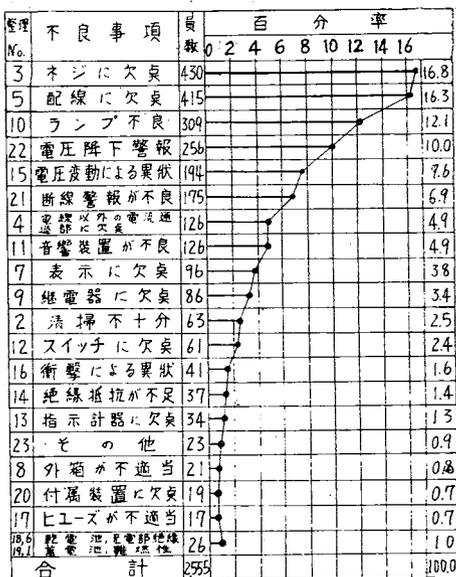
第 22 図

この第17表を不良事項の最も多いものから順序にグラフ化したものが第22図である。この図の右側に示した数字は総不良事項の合計555個に対する百分率である。

次に初回不良となったA級受信盤はどんな欠点をもっていたかについて述べることにする。第17表はその不良事項の統計である。

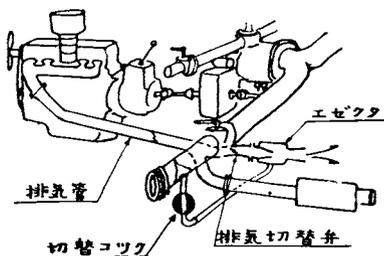
第1図

第1図は排気ガスを利用したエゼクタを使用した配管図である。図のごとくエンジンの排気管を分岐して、それぞれにマフラとエゼクタとを装置する。エゼクタと吸水管とをパイプでつなぎ、中間には切替コックをつけ、必要の場合エゼクタ側に排気を導くための排気切替弁を開いて排気を通じ、切替コックを開ければ吸水管内の空気を充分吸出し得る。

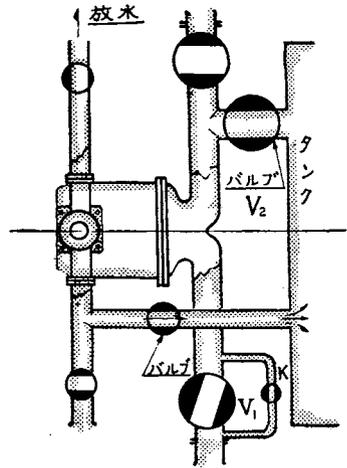
第2図

タンクと吸水管側をパイプでつなぎ, これにバルブをつけて操作すれば, 吸管の空気をタンクに吸込みますことが出来る。これは(A), (B)のように空気が主ポンプ内に入らないというよい点はあるが, タンクの気密性および対圧補強という欠点がある。実際にこの方法を試み, タンクがベコベコした例がある。

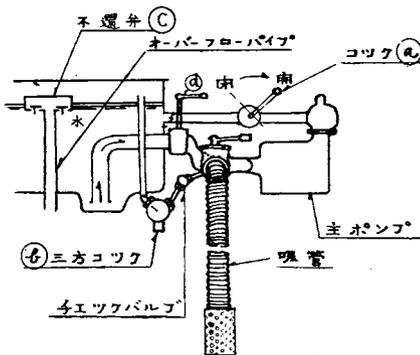
第3図

第3図はタンクを密閉式として (オーバーフローパイプ頭上に不還弁をつけた) 実例を示す配管図である。図においてオーバーフローパイプの頭上につけた不還弁 ㉔がタンクの水が減少することにより働き, タンク内は大気圧以下になって, 必要に応じて三方コック ㉕を第4図下図のごとく開き, 真空になったタンクとつなげば吸管内は真空になり, 吸水は容易である。

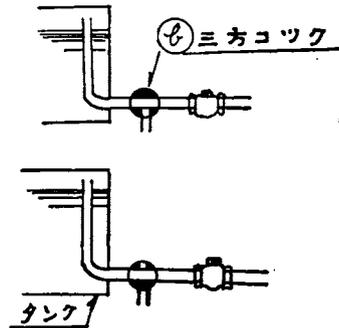
第4図

第4図上図は必要でない時の状態を示し、タンク内に空気を吸込ますことが出来る。①はタンクより吸水する時の二方コック、②はタンク給水用の二方コックを示す。

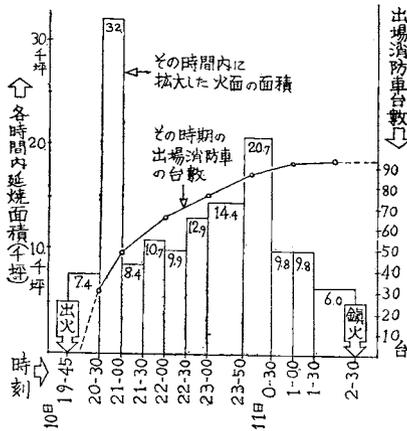
第 1 図

4.4. 火勢と消防力の相関係数 魚津市の大火における火勢と消防力の力関係はどうであったであろうか。これを検討するために用いた資料は、富山県消防課からよせられた詳細な報告書であるが、とりわけ、延焼等時線をたんねんに記入された小部屋一ぱいの大きさ地図は、各時間ごとの延焼面積と、そのときの火面の周辺の長さの関係を計算するのに信頼度が高い。延焼面積と、出動消防車の台数をグラフにしたのが第1図、火面の周辺の長さ(延焼等時線の長さ)をさらに、次の段階でなお燃え進んだ(位置が前進した)部分とそうでない(延焼が止められた)部分に分けてグラフにしたのが第2図である。

火勢に比較して消防力が強ければ強い程、延焼面積はその時間内において小になるはずである。換言すれば、この関係は密に逆相関するはずである。試みに第1図の数値に便宜補正を加えて、各30分刻みの動態図を作り、それによって相関係数を計算してみたなら-0.3と答がでた。もし、完全に逆相関するならば、係数は-1となるのだから、それに比べればやや不十分ということになる。しかし、突きつめれば、あらゆる消防車が同一の性態をもっているとは限らぬし、ある時期には遊休状態に陥るものもある。風向、風速の変化、対象物の分布、ないしその燃焼性の差異、隊員の所属、士気、戦術の巧拙などもあって、それらがからみあっているのである。このもりたくさんの要素のひとつひとつに、やはり相関係数なるものが存在
